پژوهشگاه بین المللی

زلزله شناسی و مهندسی زلزله

# مطالعه آزمایشگاهی طرح ترمیم یک طرفه دیوارهای مصالح بنایی صدمه دیده در زلزله

حمید رضا فرشچی و عبدالرضا سروقد مقدم – سال ۱۳۸۳

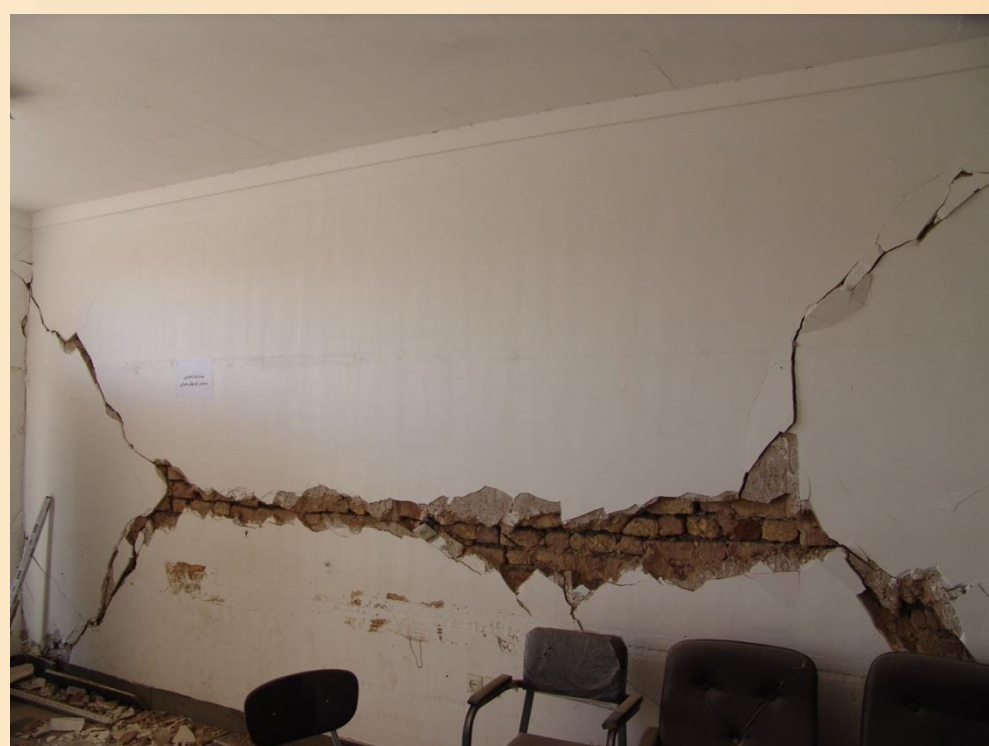
ترک های رایج در دیوار های مصالح بنایی ( زلزله بم )

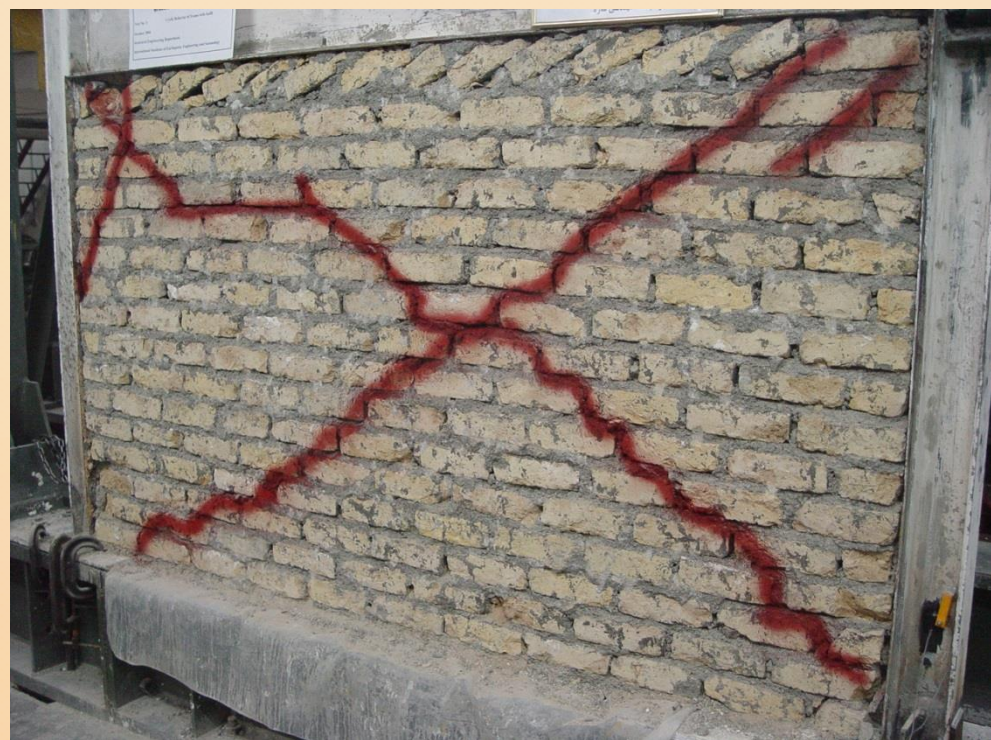
مسیر ترک ها در زیر رویه سیمانکاری

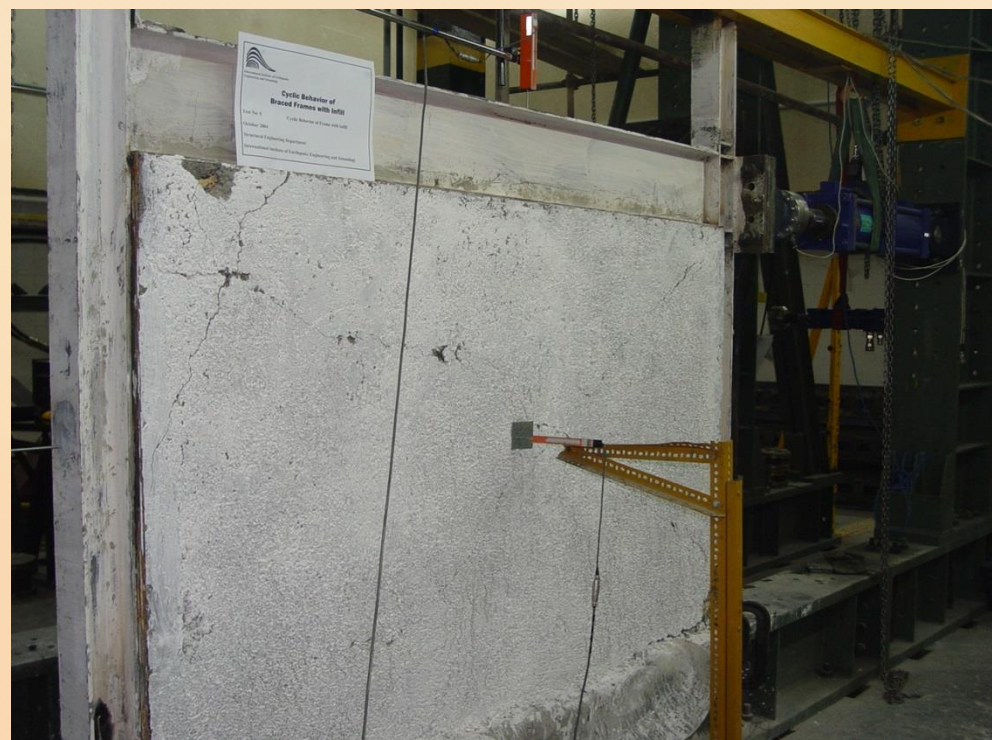
روند ترک خوردگی در رویه گچ

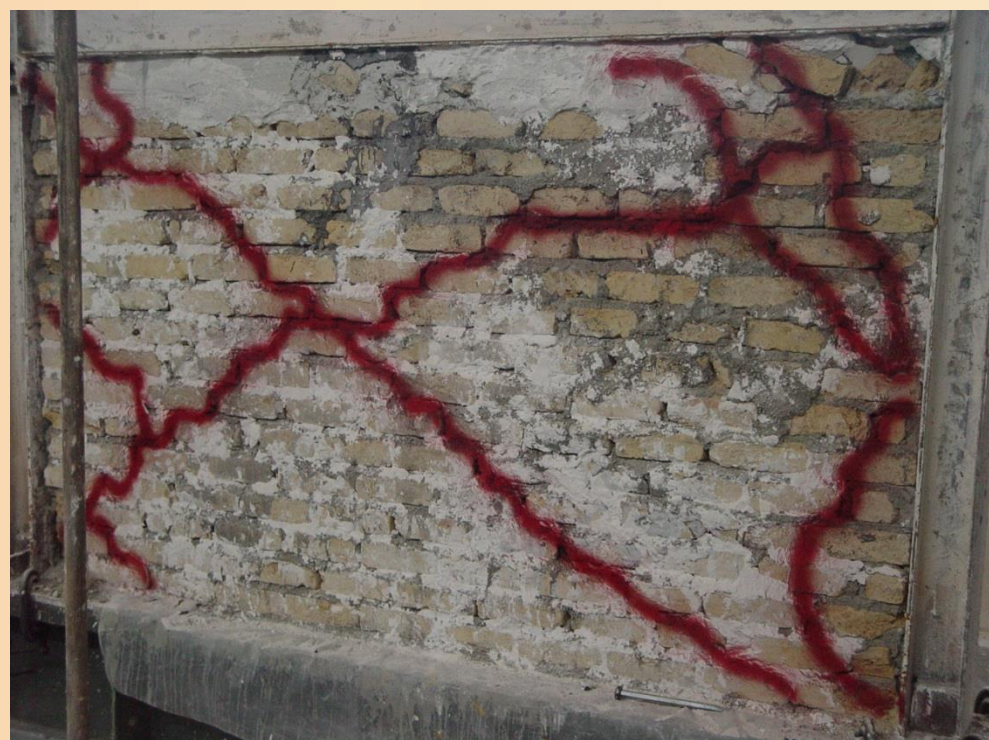
مسیر ترک ها در زیر رویه گچ کاری

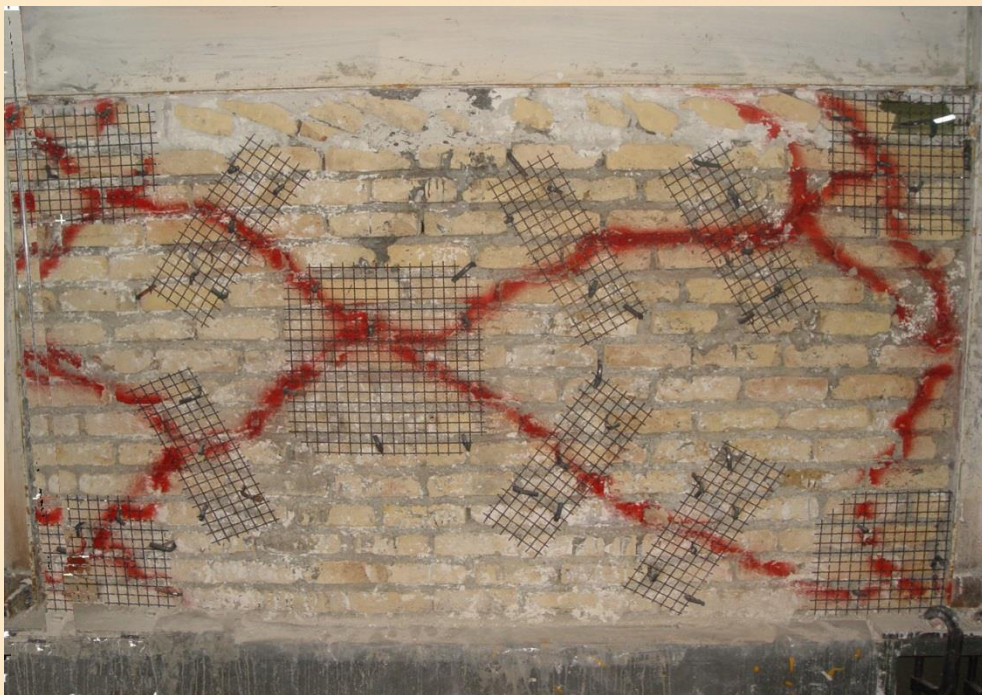
مسیر ترک ها وموقعیت نصب شبکه های سیمی

بعد از آماده شدن سطح دیوار شبکه فلزی به قطر 4 میلیمتر با ابعاد 50X50 سانتیمتر برای وسط دیوار و 40X40 سانتیمتر برای گوشه ها و 20X40 سانتیمتر برای مسیر ترکها نصب می گردد.

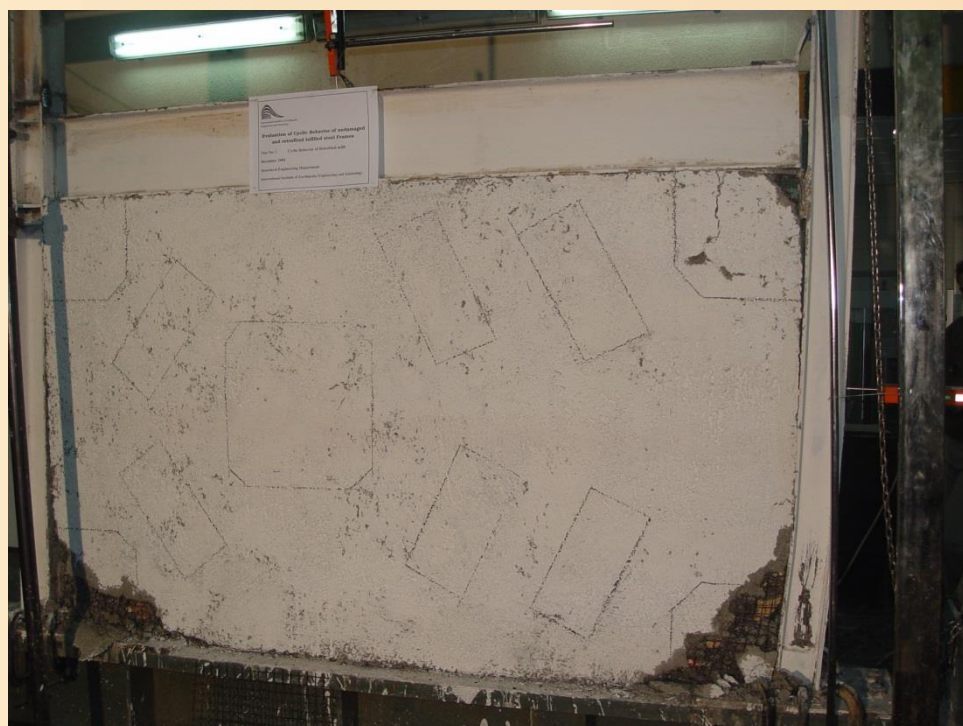
موقعیت ترکها وشبکه های سیمی در پایان آزمایش

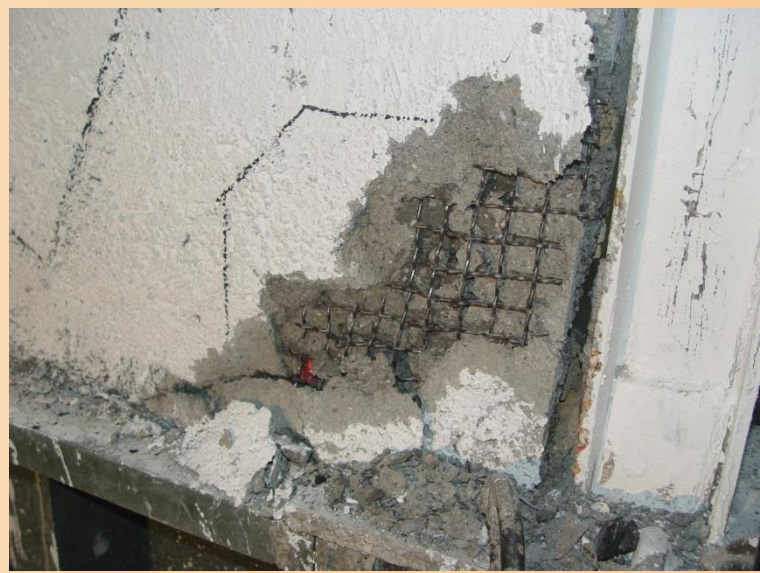
موقعیت اتصال 3 در پایان آزمایش

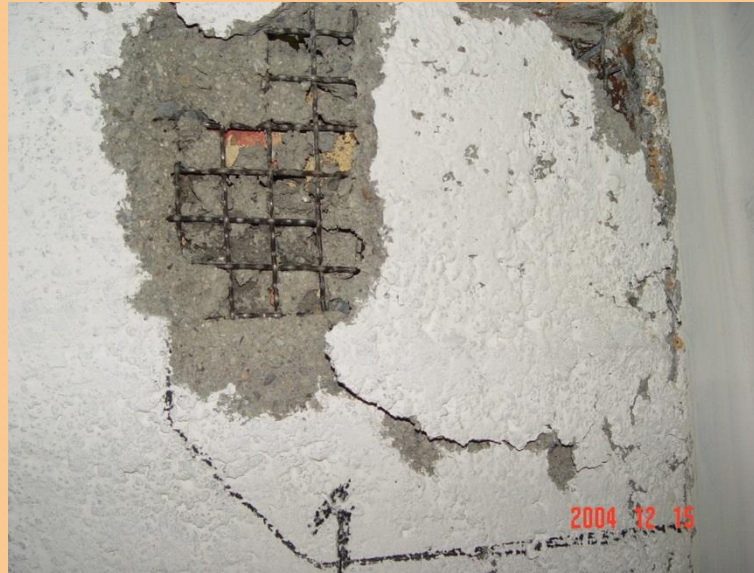
موقعیت اتصال 1 در پایان آزمایش

- شیب بارگذاری دیوار صدمه دیده ، اندکی نسبت به دیوار سالم افزایش نشان می دهد . لیکن در بار گذاری کششی بعلت تغییر شکل اتصال 1 در دیوار صدمه دیده ، افت 6 درصدی نسبت به دیوار سالم ملاحظه می گردد .
- شیب کل منحنی هیسترسیس بعلت تغییر شکل اتصال 1 حدود 8 درصد افت یا عبارتی نسبت به دیوار سالم ، نرمتر عمل نموده است .
- سرعت کاهش سختی حدود 8 درصد سریعتر نسبت به دیوار سالم بوده است عبارتی ، سرعت زوال دیوار بهسازی شده افزایش یافته است .
- میزان جذب انرژی حدود 2 درصد نسبت به دیوار سالم ، کمتر بوده است .
- از نظر اقتصادی ، در طرح بهسازی فوق حدود 45 درصد نسبت به ساخت مجدد صرفه جویی می گردد .

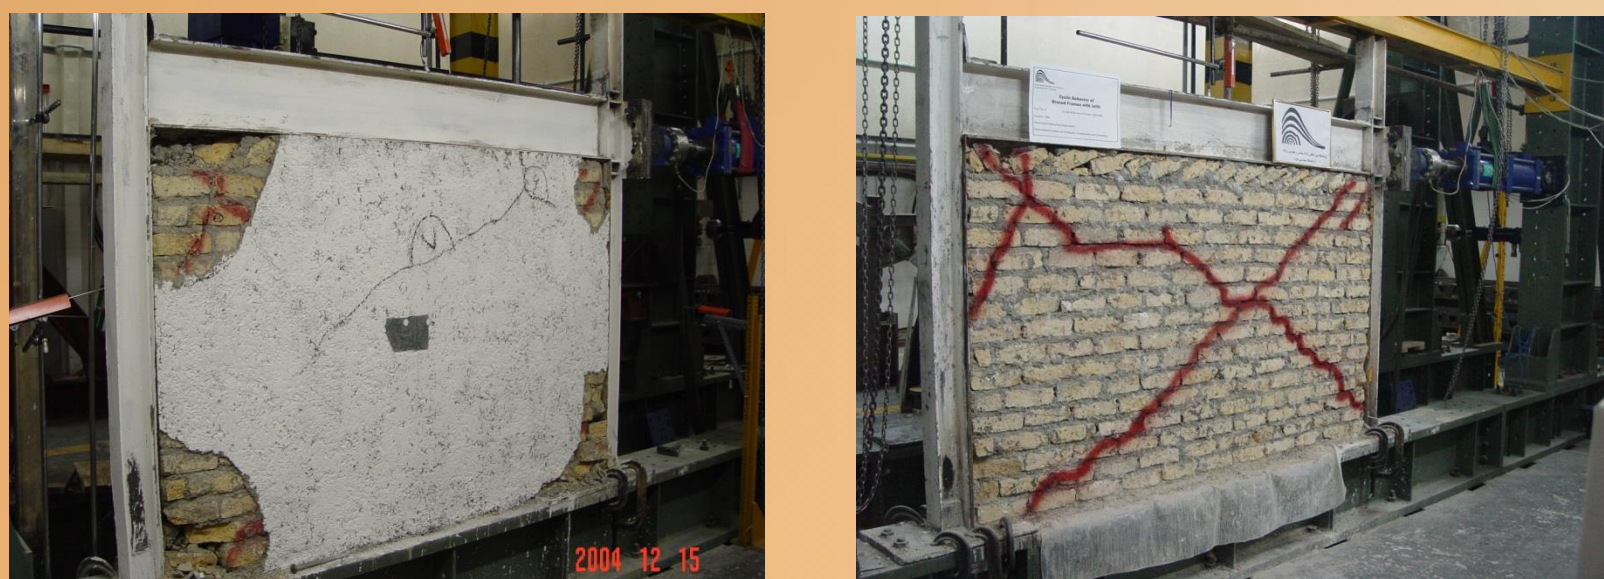
مسیر ترک ها قبل وبعد از اجرای طرح بهسازی مسیر ترک ها بعد از اجرای طرح بهسازی تغییر نموده است .
