فصل پنجم

اثر زلزله بر سازه های خاص

فصل ششم

اثر زمین لرزه بر شریانهای حیاتی

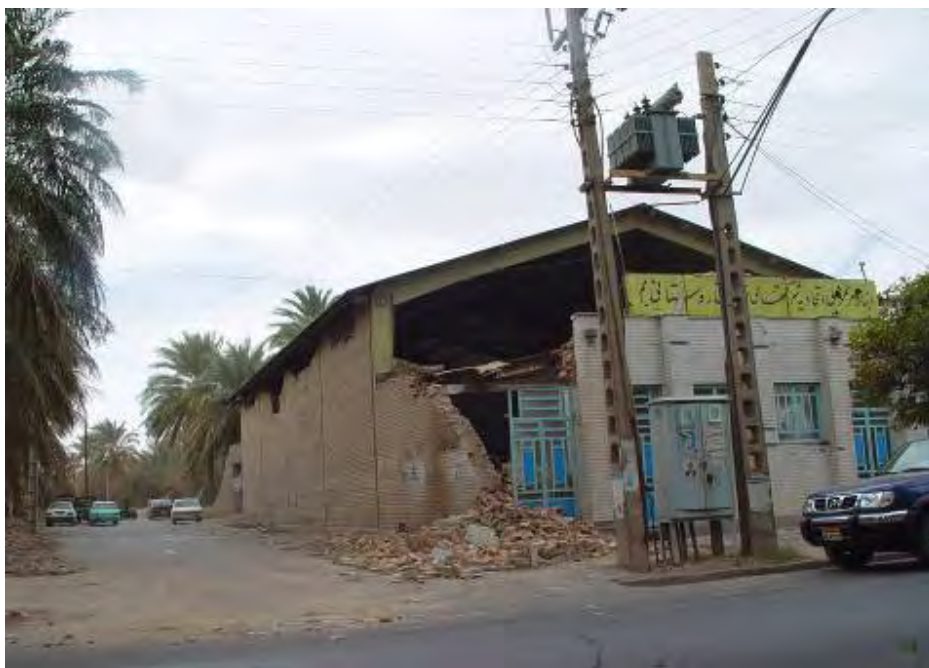
ساختمانهای الحاقی (جنبی) قابهای شیب‌دار که اغلب بصورت مصالح بنائی آجری و بدون استفاده از درز انقطاع در کنار قابهای شیب‌دار ایجاد شده‌اند دچار تخریب و یا آسیب‌دیدگی گردیدند. نمونه‌ای از این موارد در (شکل ۵-۱) نشان داده شده است. برخورد سازه اصلی با ساختمانهای الحاقی را می‌توان به عنوان یکی از دلایل تخریب یا آسیب دیدگی ساختمانهای الحاقی دانست.

شکل (۵-۱): تخریب ساختمانهای الحاقی قابهای شیبدار

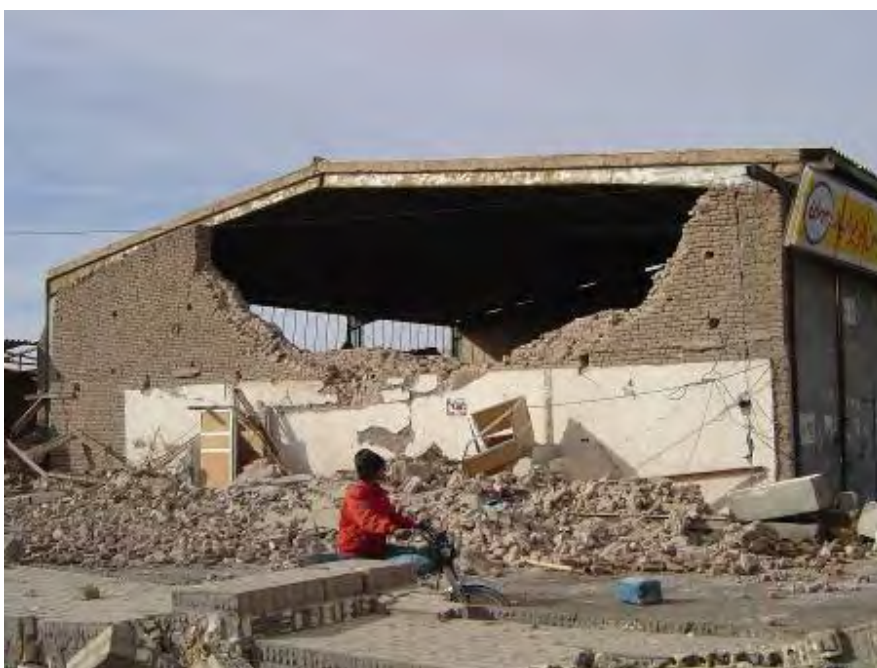
پرکننده‌های میانقابی در بسیاری از قابهای شیب‌دار دچار فروریزش کلی یا موضعی شده بودند. علت فروریزش اغلب پرکننده‌ها، عدم استفاده از کلافهای فولادی قائم و افقی در دیوار بود که نمونه‌ای از آن در (شکل ۵-۲) ارائه شده است همچنین در برخی از سازه‌ها اجرای نادرست سیستم مهار جانبی و شکست مهار جانبی موجب فروریزش میانقاب گردیده بود. که نمونه‌ای از آن در (شکل ۵-۳) نشان داده شده است.

شکل (۵-۲): فروریزش پرکننده های میانقاب به علت عدم استفاده از کلافهای فولادی قائم و افقی

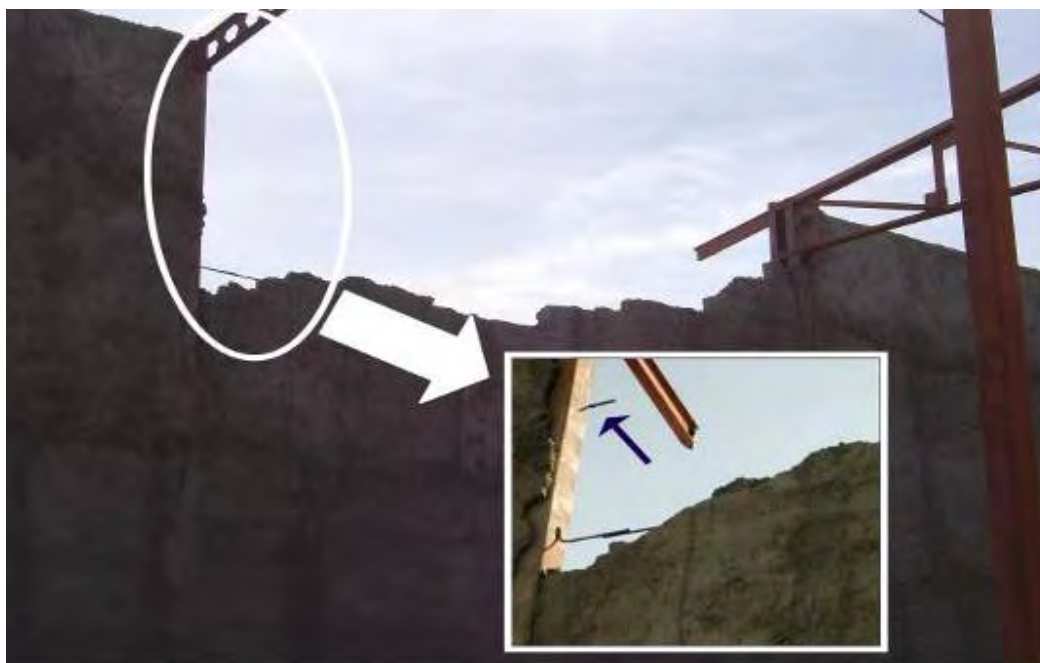
شکل (۳-۵): فروریزش میانقابها به دلیل اجرای نادرست مهار افقی

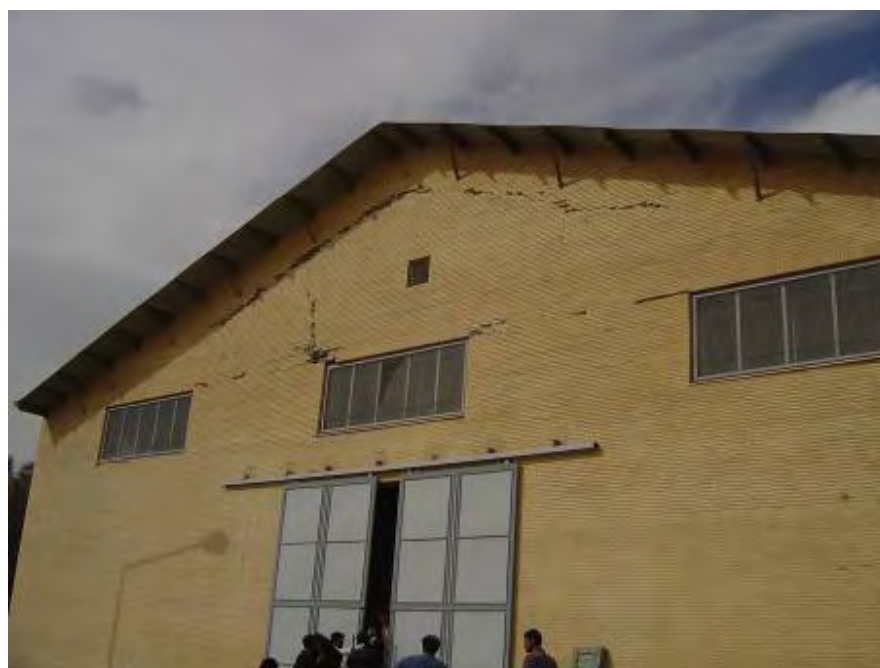
یکی از صورتهای آسیب ناسازه‌ای وارد به قابهای صنعتی، فروریزش بخشی از نمای ساختمان بود که نمونه‌ای از آن در (شکل ۵-۴) قابل مشاهده است. همانگونه که در این تصویر مشاهده می‌شود سازه بطور کامل پایداری خود را حفظ نموده است و تنها بخشی از نمای آجری ساختمان مورد نظر دچار ریزش شده است عمده این آسیبها در اطراف ترکهای ایجاد شده در گوشه بازشوها متمرکز بودند که عامل ایجاد آنها تمرکز تنش در آن محلها بود. همچنین در محل فصل مشترک دیوار با قاب شیب‌دار بدلیل تغییر مکان قاب تحت اثر بارهای زلزله نمای آجری ریزش نموده بود

شکل (۴-۵): فروریزش نما در ساختمانهای صنعتی

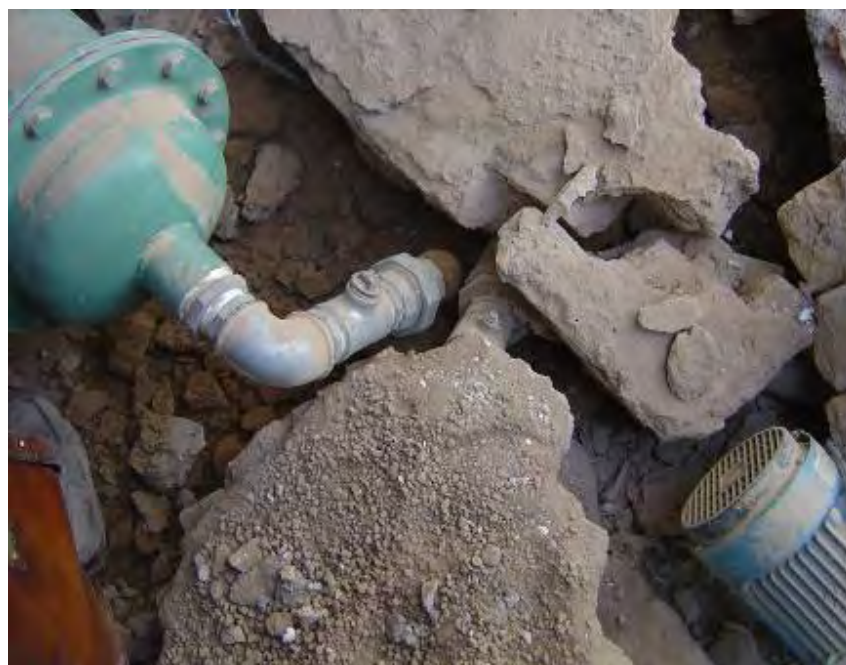
شکل (۵-۶): شکست لوله ها در اثر ریزش آوار

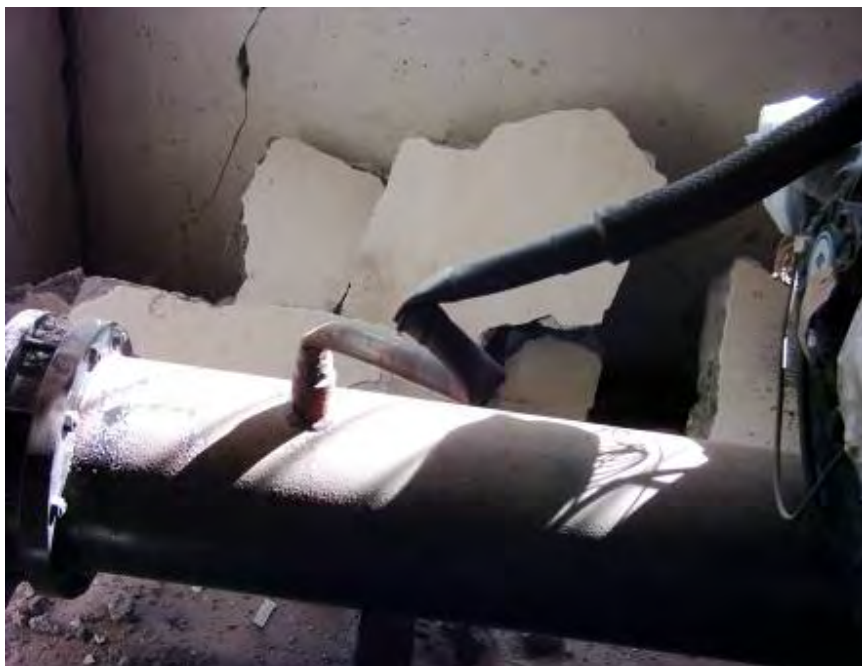
شکل (۷-۵): ایجاد تغییر شکل‌های ماندگار در تجهیزات مکانیکی

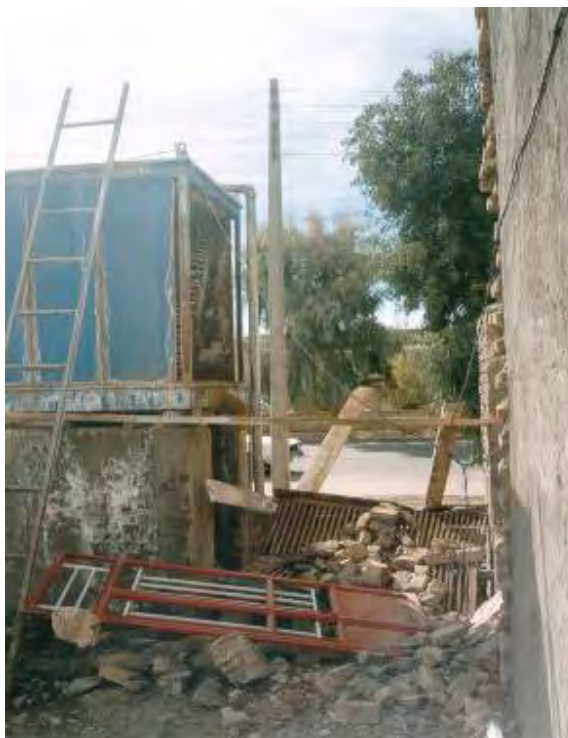
شکل (۸-۵): سقوط بخش‌هایی از تاسیسات مکانیکی

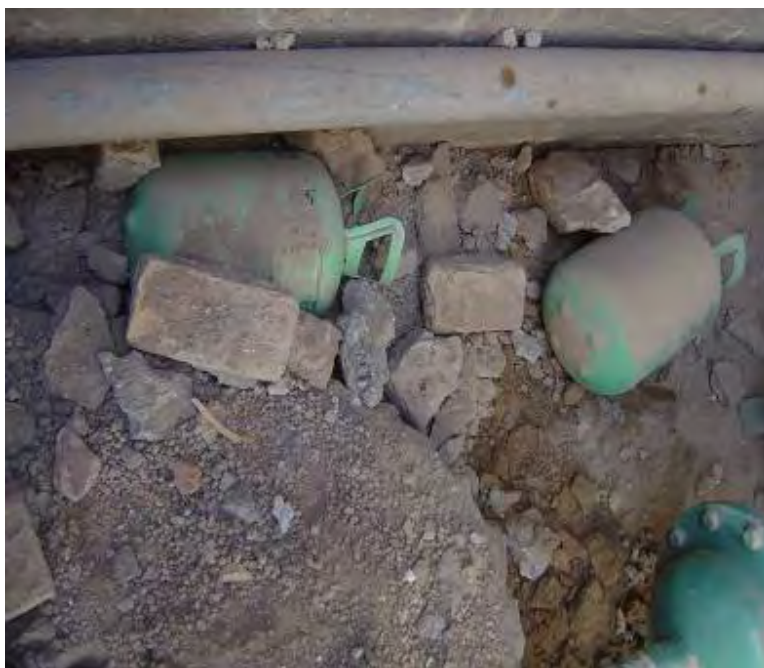
شکل (۵-۹): سقوط محفظه های حاوی مواد شیمیایی

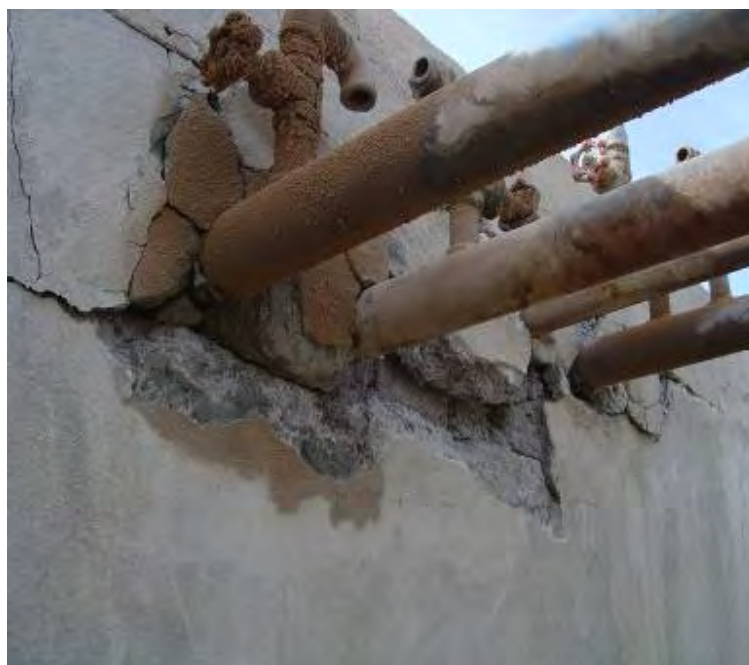
نمونه‌های متعددی از هر یک از موارد فوق‌الذکر در مجتمعهای احداث شده در شهرک صنعتی بم مشاهده گردید. نکته قابل توجه در مورد تأسیسات و تجهیزات موجود در مراکز صنعتی این است که در اغلب موارد ارزش مالی تجهیزات موجود در اتاق تأسیسات یک واحد صنعتی و نیز عملکرد آنها از نظر فنی به مراتب بیشتر از ساختمان تأسیسات مورد نظر بود. این در حالی است که در بسیاری از واحدهای صنعتی بم دقت کافی در طرح و اجرای ساختمان قسمت تأسیسات مبذول نگردیده بود. در بسیاری از موارد از ساختمانهای مصالح بنائی و غیرمهندسی به عنوان اتاق تأسیسات برقی و مکانیکی استفاده شده بود و در نتیجه، عملکرد نامناسب ساختمان موجب فروریزش قسمتهائی از سقف یا دیوار بر روی تأسیسات و آسیب دیدگی تأسیسات مورد نظر شد. عبور لوله‌ها از دیوارهای آجری اتاقهای تأسیسات بدلیل تفاوت پاسخ لوله‌ها و ساختمان به تحریک ورودی زلزله سبب ایجاد ترک‌هائی در داخل دیوار در محل عبور لوله‌ها شد. (شکل ۵-۱۰).

شکل (۵-۱۰): آسیب دیوار آجری در محل عبور لوله ها

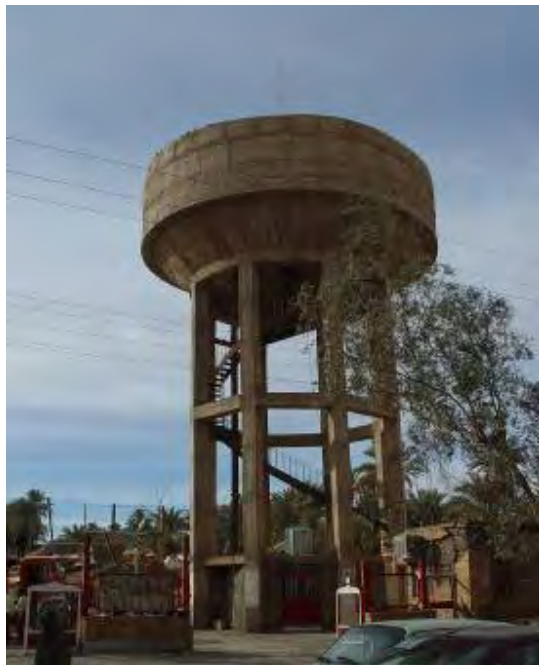
در شهر بم یک مخزن هوایی بتنی به ظرفیت $500 m^3$ و به ارتفاع تقریبی 24 m وجود داشت. این مخزن حدود ۳۲ سال پیش ساخته شده بود و علیرغم حفظ پایداری کلی، در اثر پیچش دچار آسیبهایی در پای ستونها گردید. مخزن مورد نظر همانگونه که در (شکل ۵-۱۲) مشاهده می‌شود بر روی شش ستون

شکل (۵-۱۱): مخزن هوایی بتنی شهر بم

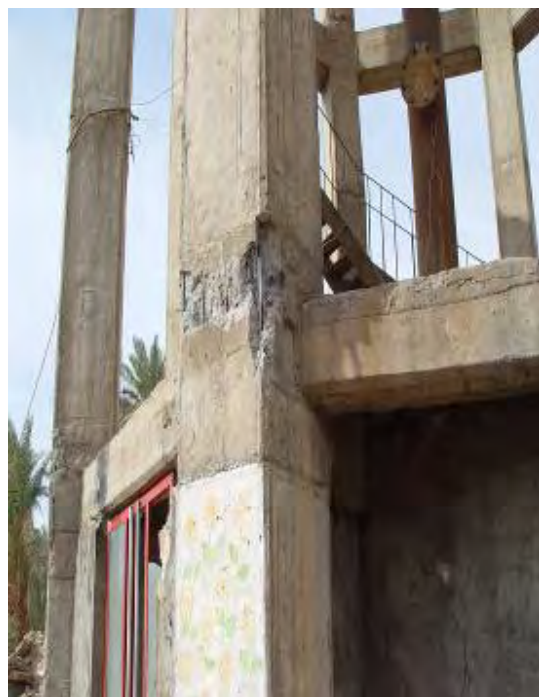
شکل (۵-۱۲): کمانش آرماتورهای طولی و خردشدن بتن در ستون

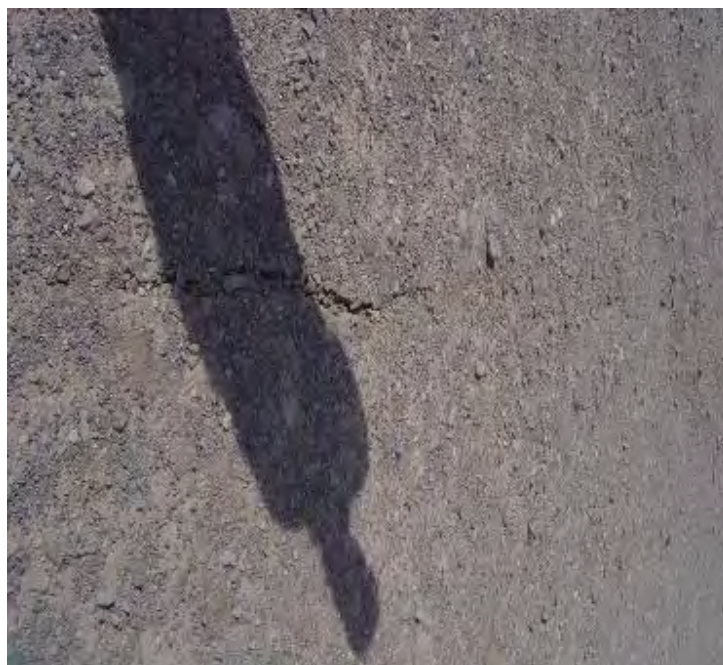
در فاصله تقریباً ۲ کیلومتری از شهر بم سه مخزن آب زمینی نیمه مدفون، هر یک به $m^3 10000$ در فاصله دورتری و یک مخزن بتنی به ظرفیت ۵۰۰۰ متر مکعب قرار گرفته بودند که در زمان وقوع زلزله در حال بهره برداری بودند و با توجه به آسیب دیدگی خطوط انتقال و قطع آب شهر، انتقال آب از این مخازن با استفاده از تانکرهای حمل آب صورت می گرفت. در خاکریز روی مخزنهای نیمه مدفون آثار جابجایی افقی مخزن نسبت به خاکریز دور آن به میزان حدود $cm 10$ در اطراف مخازن مشاهده گردید . همچنین بر روی خاکریز سقف مخزن ترکهای کششی مشاهده می شد.

شکل (۵-۱۵) الف- نشست خاکریز مخزن ب: ایجاد ترک روی خاکریز مخزن

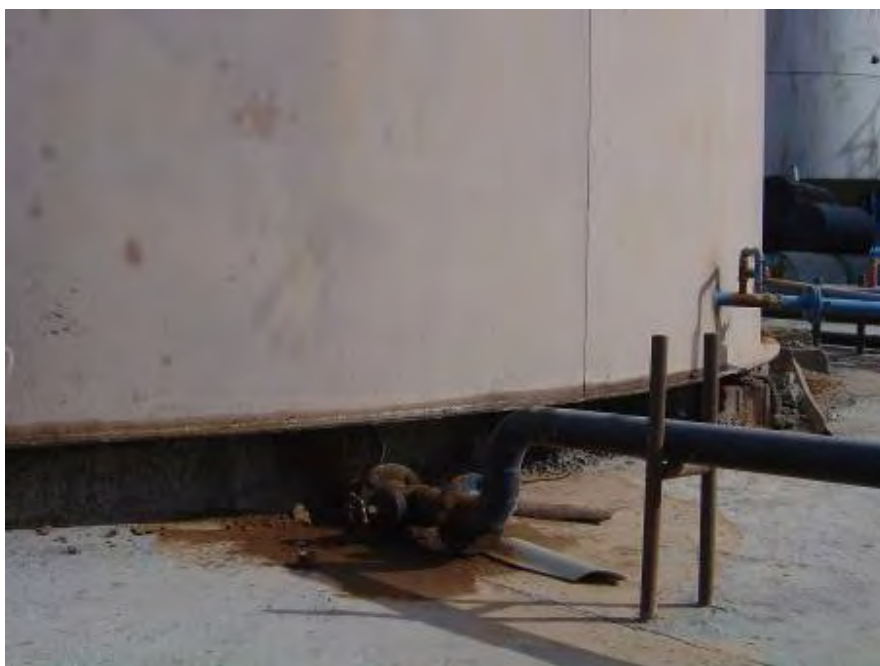
در مخازن موجود در ساختگاه مورد نظر مشکلات اجرایی نظیر قرار نگرفتن صحیح و کامل مخزن بر روی شالوده وجود داشت (شکل ۵-۱۷) .

شکل (۵-۱۷): فرار گیری نادرست مخزن روی بستر

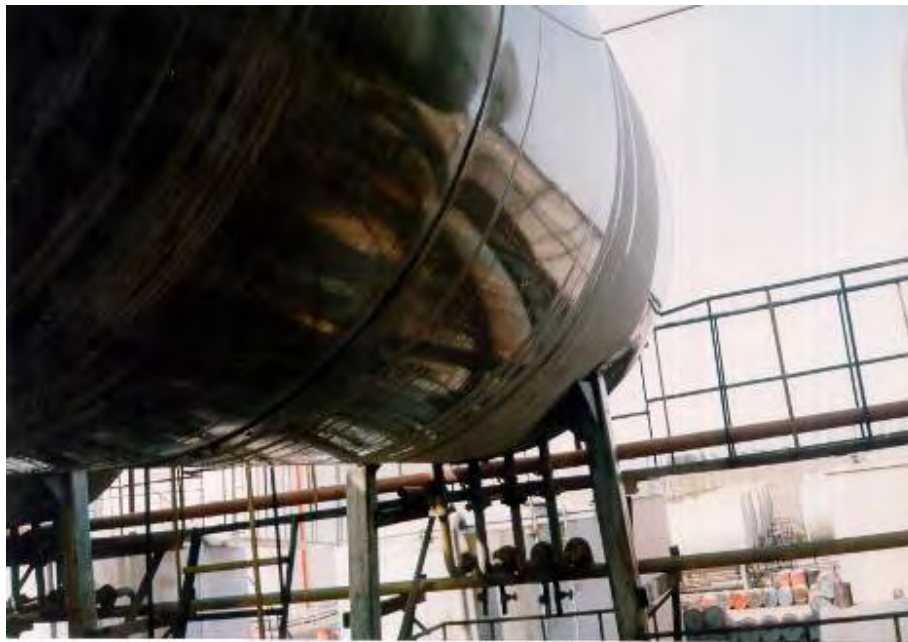
مخازن افقی هوایی روغن دچار آسیب دیدگی قابل توجهی شده بودند. پوسته این مخازن در محل اتصال پایه ها دچار اعوجاج گردید. که در (شکل ۵-۱۸) قابل مشاهده است. به نظر می رسد این آسیب در اثر مولفه قائم قابل توجه زلزله بوجود آمده باشد. ملحقات مخازن مورد نظر نیز دچار آسیب شده بودند به گونه ای که شکست لوله های متصل به مخزن موجب تخلیه محتویات مخزن شده بود. در شکل ۵-۱۹ تخلیه روغن از محل شکست اتصال لوله های متصل به مخزن مشاهده می گردد. تخلیه مقادیر زیادی روغن در ساختگاه مورد نظر موجب پخش مواد شیمیائی به میزان قابل توجه در محوطه شده بود و با توجه به اینکه اقدامات خاصی جهت ایمنی ساختگاه تا ۳۰ ساعت پس از زلزله صورت نگرفته بود وقوع خطرات ثانویه نظیر آتش سوزی محتمل بود.

شکل (۵-۱۸): قرشدگی در پوسته در محل اتصال ستون

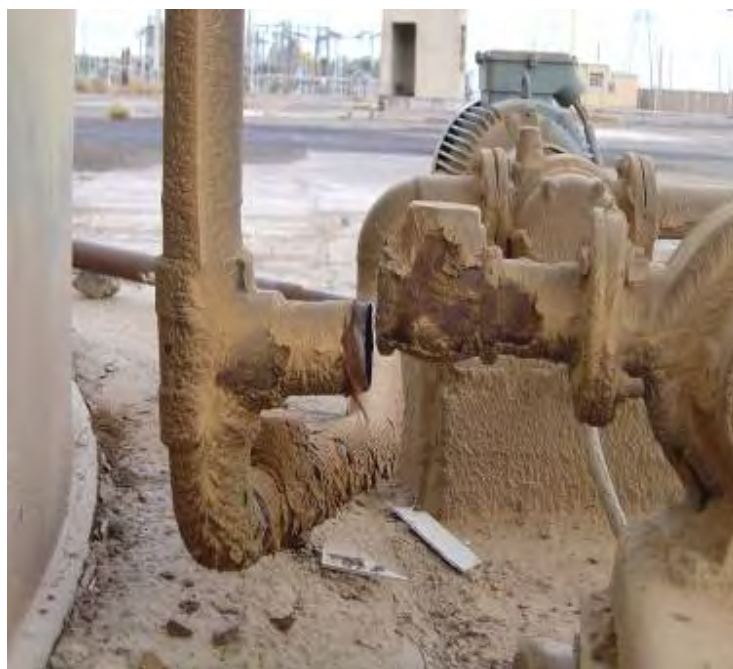
شکل (۲۱-۵): شکست اتصالات لوله های متصل به مخزن

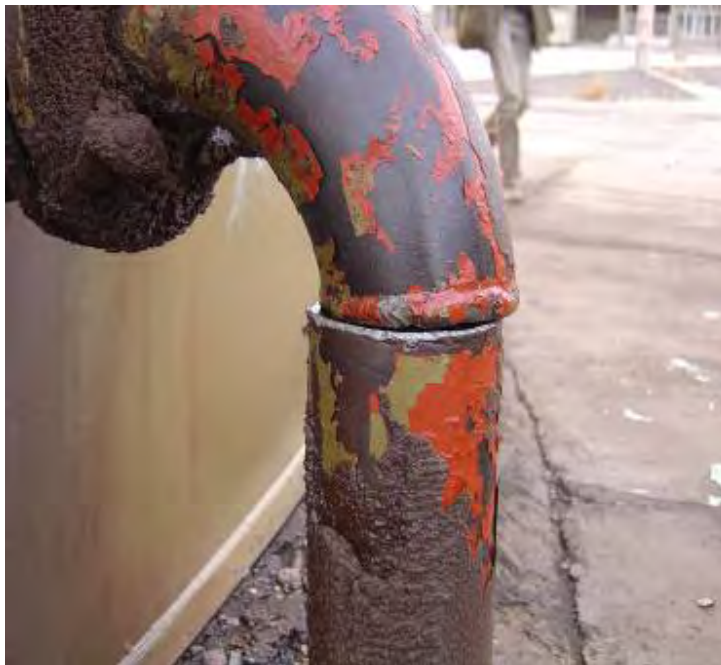
شکل (۵-۲۲): شکست اتصالات لوله های متصل به مخزن

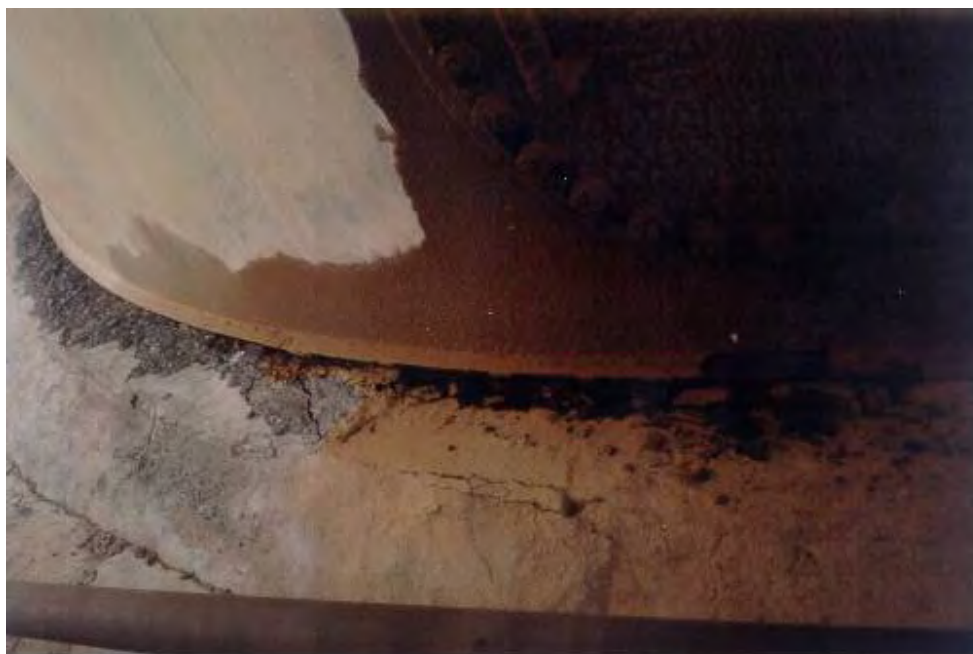
شکل (۵-۲۳): آسیب وارده بر شالوده مخزن در اثر بلند شدگی

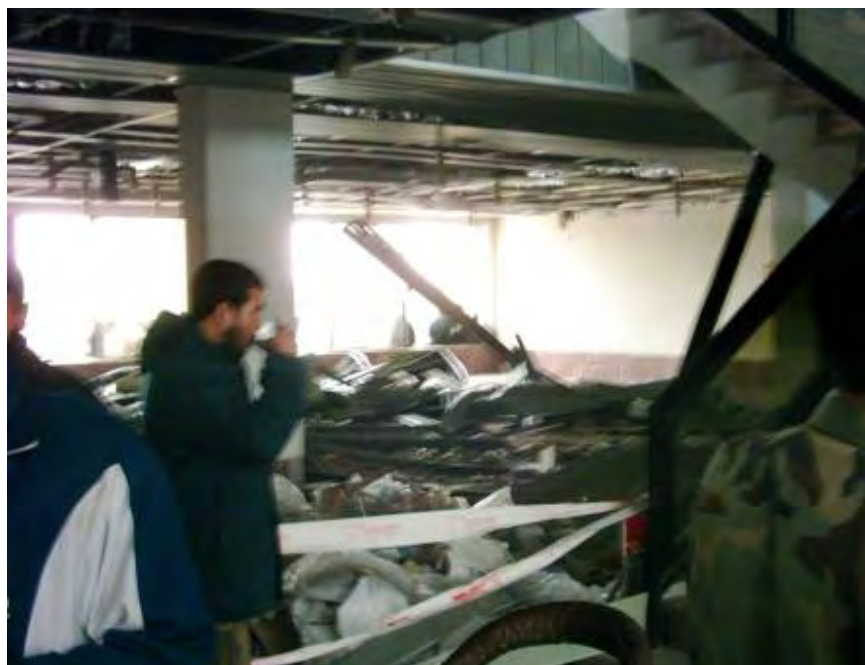
شکل (۵-۲۴): تخریب سقف های کاذب

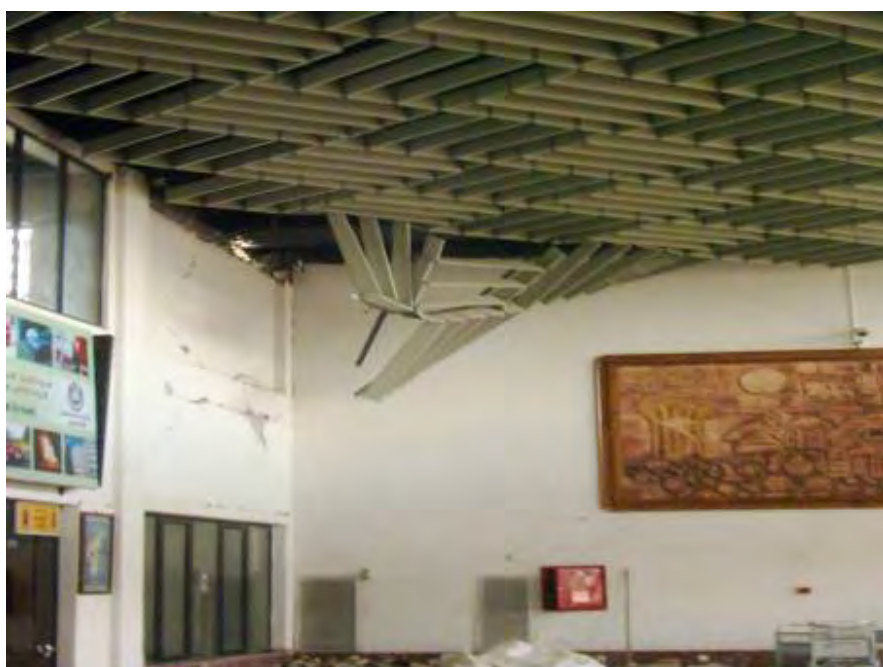
شکل (۵-۲۵): ریزش سقفهای کاذب

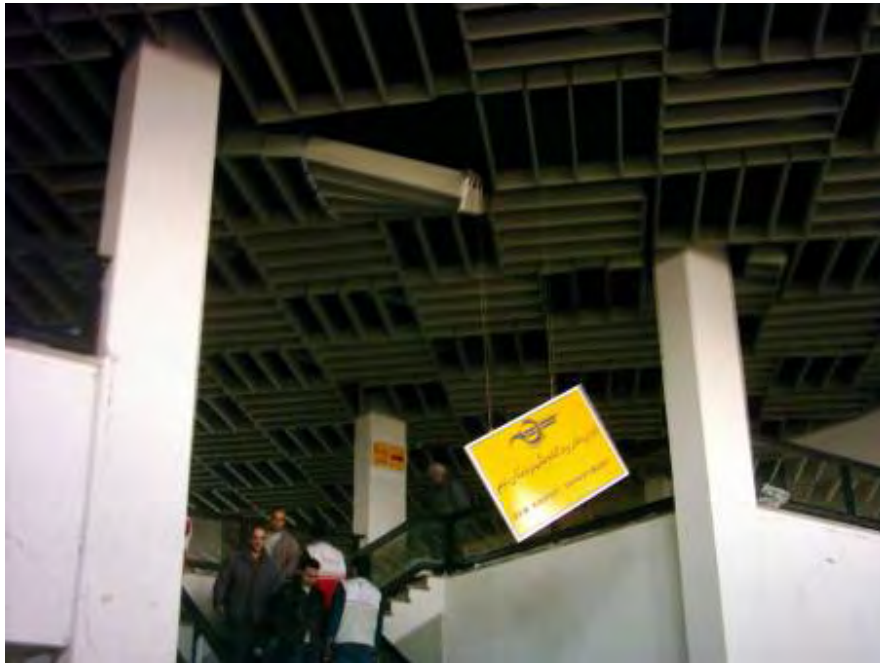
شکل (۵-۲۶): فرو ریزش تابلوهای راهنما

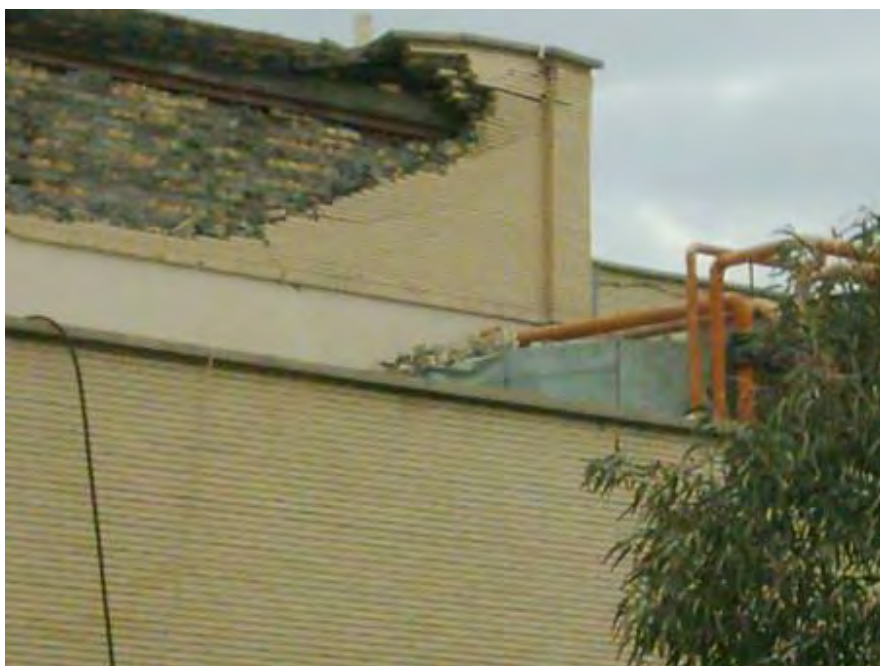
فروریزش نمای بخشی از ساختمان موجب آسیب دیدگی تاسیسات مکانیکی حرارتی و برودتی شده بود که در (شکل ۵-۲۷) قابل مشاهده است.

شکل (۵-۲۷): فرو ریزش نما و آسیب دیدگی تاسیسات مکانیکی

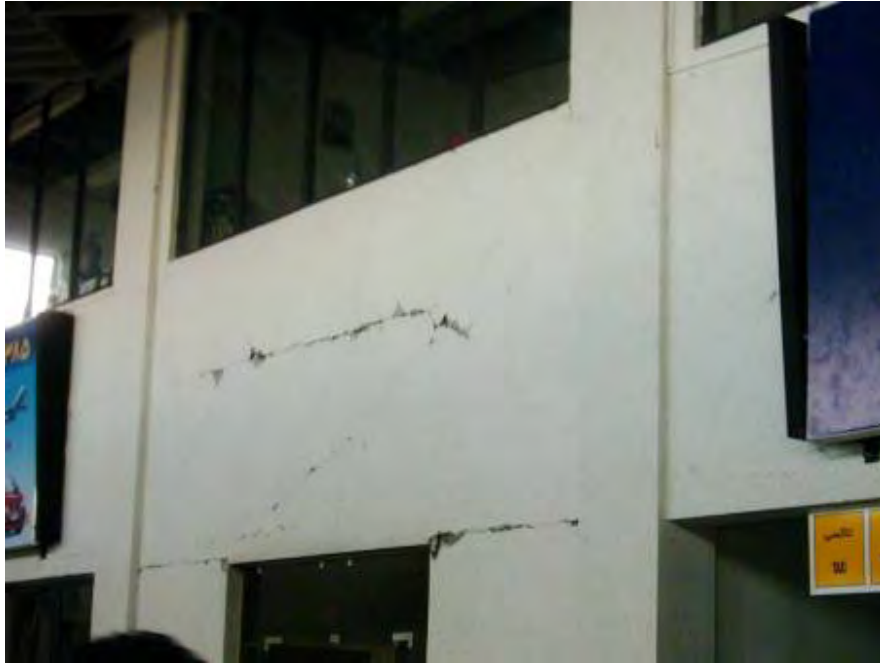
شکل (۵-۲۸): ترک خوردگی میانقابها

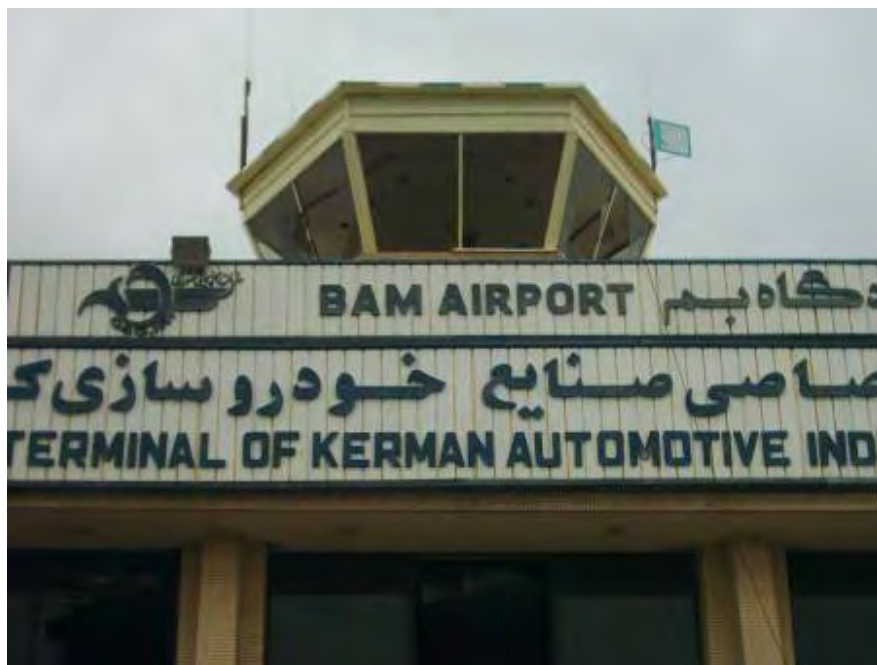
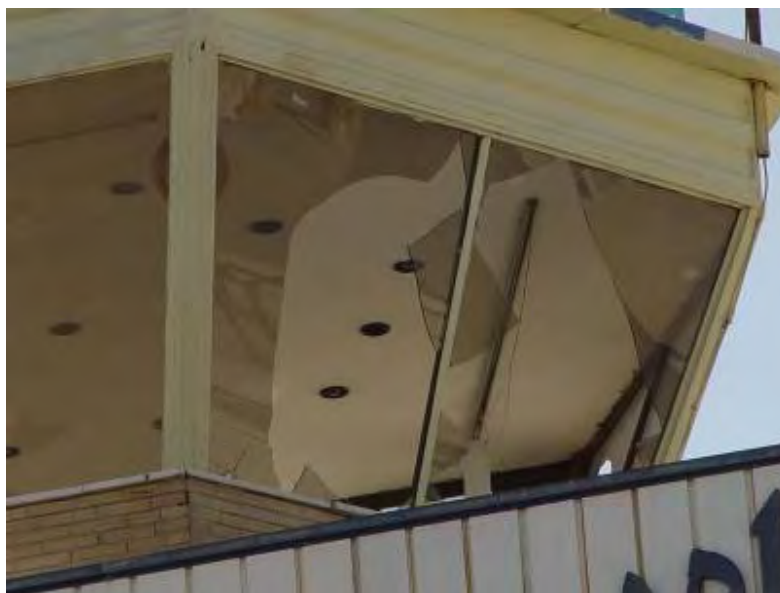
شکل (۵-۲۹): الف و ب: شکست شیشه های برج کنترل فرودگاه بم

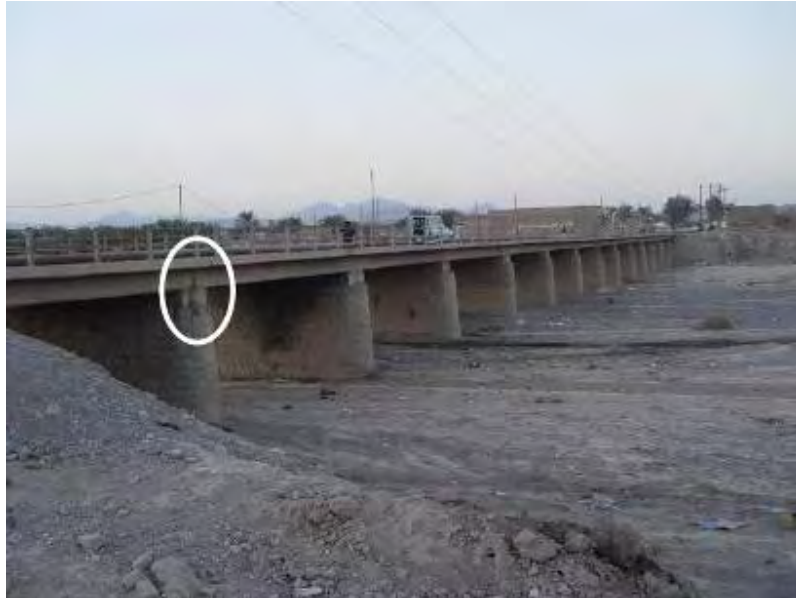
شکل (۳۰-۵): ایجاد جابجائی در عرشه پل

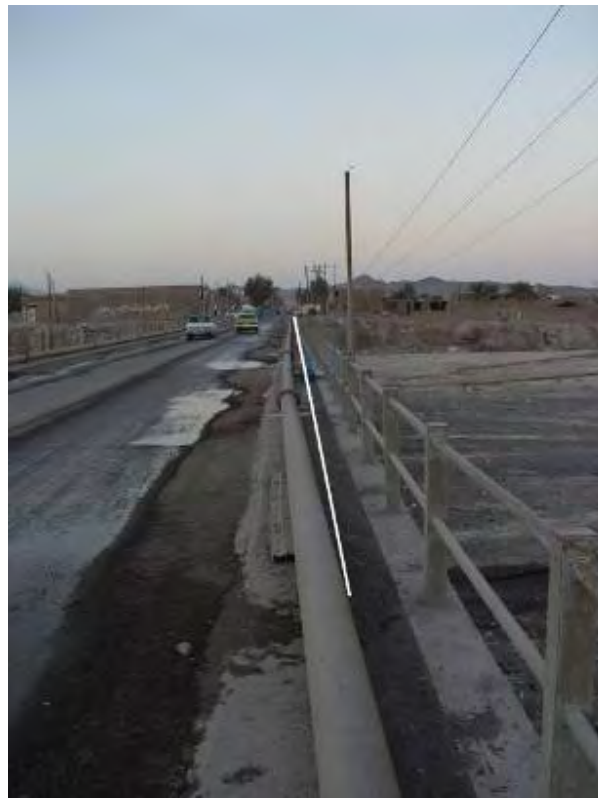
جابجائی بیش از حد عرشه پل توانست موجب سقوط عرشه و یا برخورد بخشهای مجاور در محل درز و در نتیجه ایجاد آسیب در عرشه گردد. اما جابجائی ایجاد شده در عرشه پلهای منطقه به گونه ای بود که هیچیک از موارد فوق ایجاد نگردید. آسیب دیدگی ملحقات نظیر کمانش لوله انتقال آب بدلیل حرکت

شکل (۳۱-۵): کمانش لوله انتقال آب از موضع اولیه

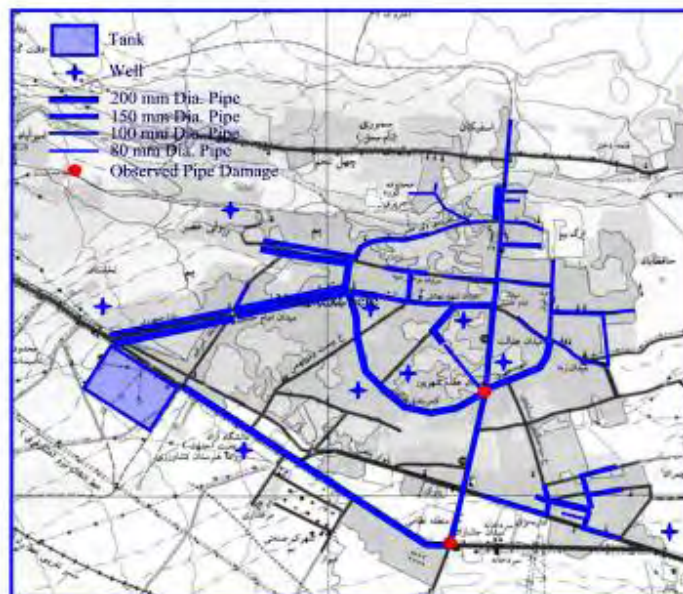
لوله های انتقال و توزیع شهر از جنس آریست سیمانی بوده است و پس از وقوع زلزله به علت شکست لوله های انتقال، آب شهر قطع گردید. به علت اینکه لوله های انتقال آب از مخازن به شهر دچار شکست شده بودند شیرهای خروجی مخزن زمینی بسته شد تا از هرز آب در محل های شکست جلوگیری به عمل آید و عمل تعمیر خرابیها راحت تر صورت پذیرد. طبق اظهارات افراد اعزامی شرکت آب و فاضلاب استان کرمان، تا تاریخ ۸/۱۰/۸۲ تعداد شکست در سیستم انتقال آب شهر بم ۵ الی ۶ نقطه برآورد گردیده بود که در شکل (۶-۱) محل دو مورد از شکستها نشان داده شده است.

شکل (۶-۱): پلان سیستم آبرسانی شهر بم و تعدادی از شکستهای مشاهده شده در آن

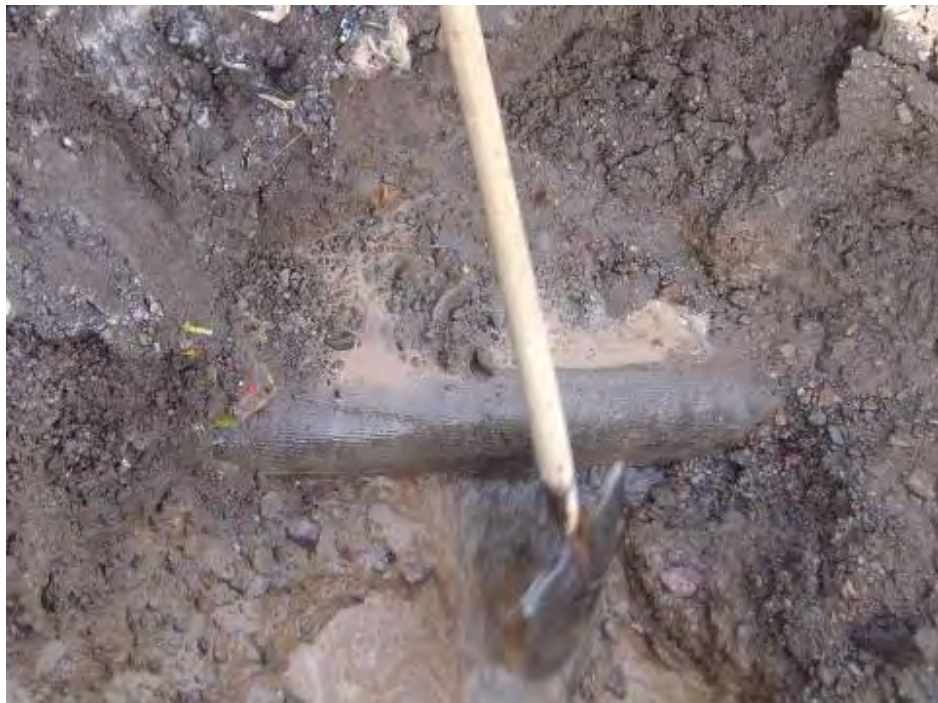
شکل (۵-۶): نشت آب از محل شکست

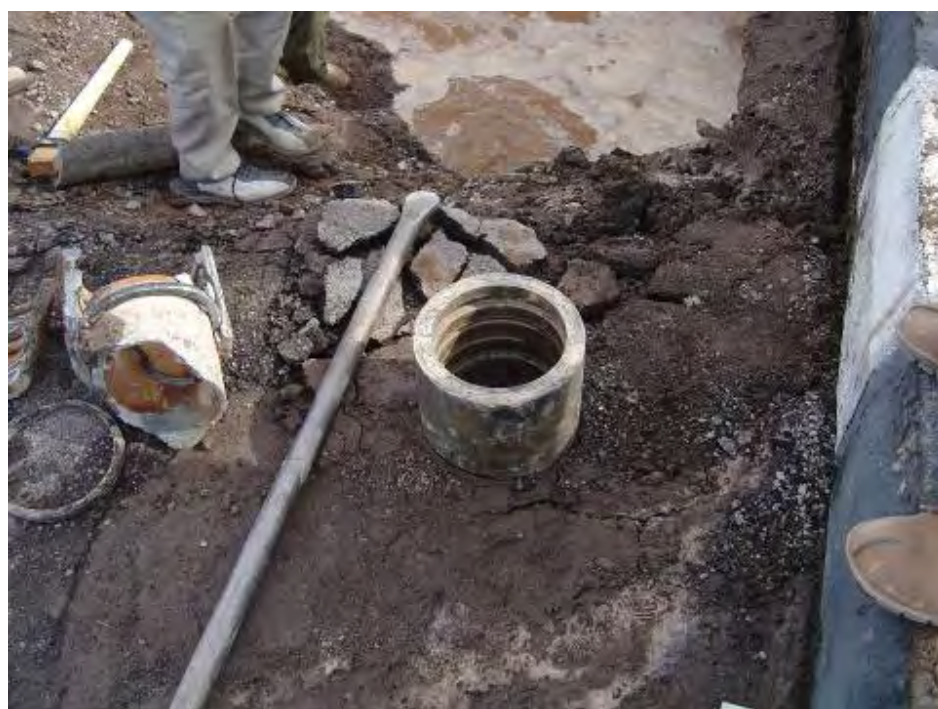
شکل (۶-۶): تعویض اتصالات قدیمی و جدید

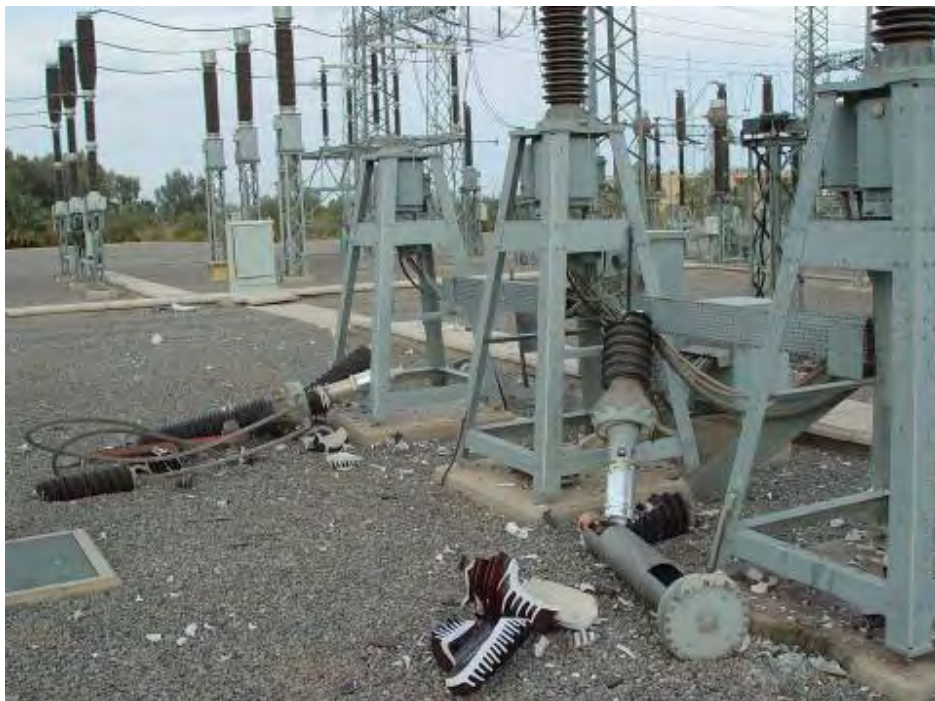
شکل (۶-۱۴): شکست مقره های از جنس چینی ترد شکن

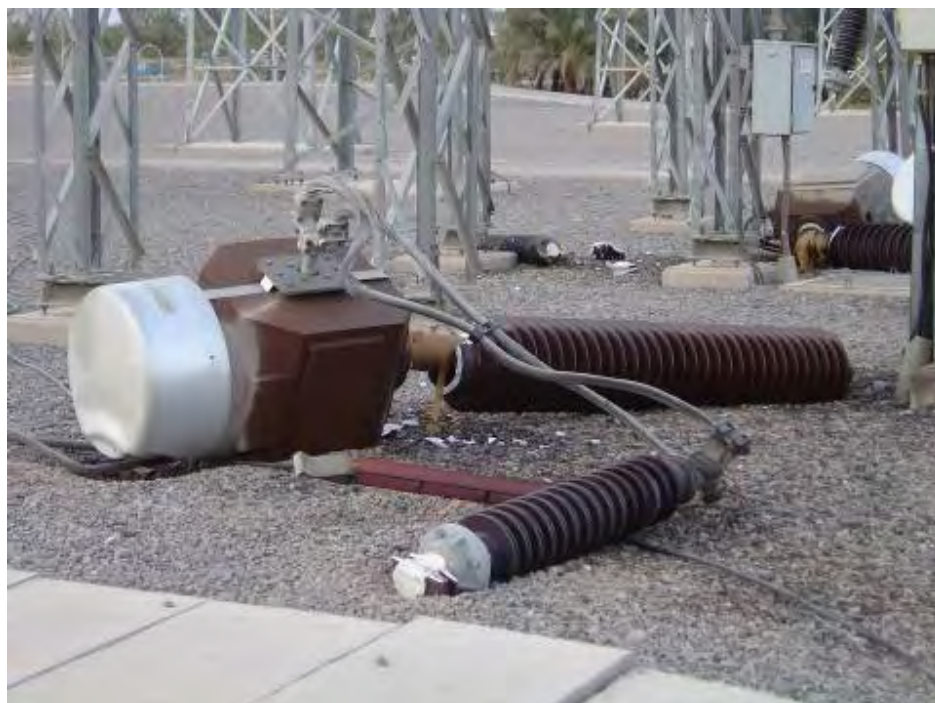
شکل (۶-۱۵): فروافتادن مقره های از جنس چینی ترد شکن

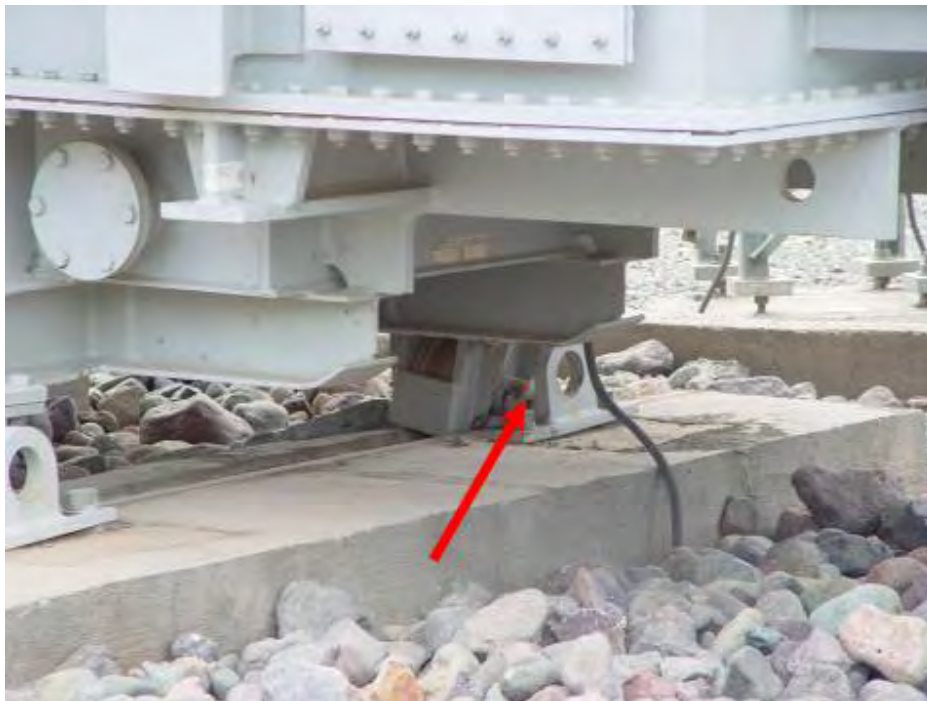
شکل (۶-۱۸): خروج ترانسفورماتور 132 kv از روی ریل

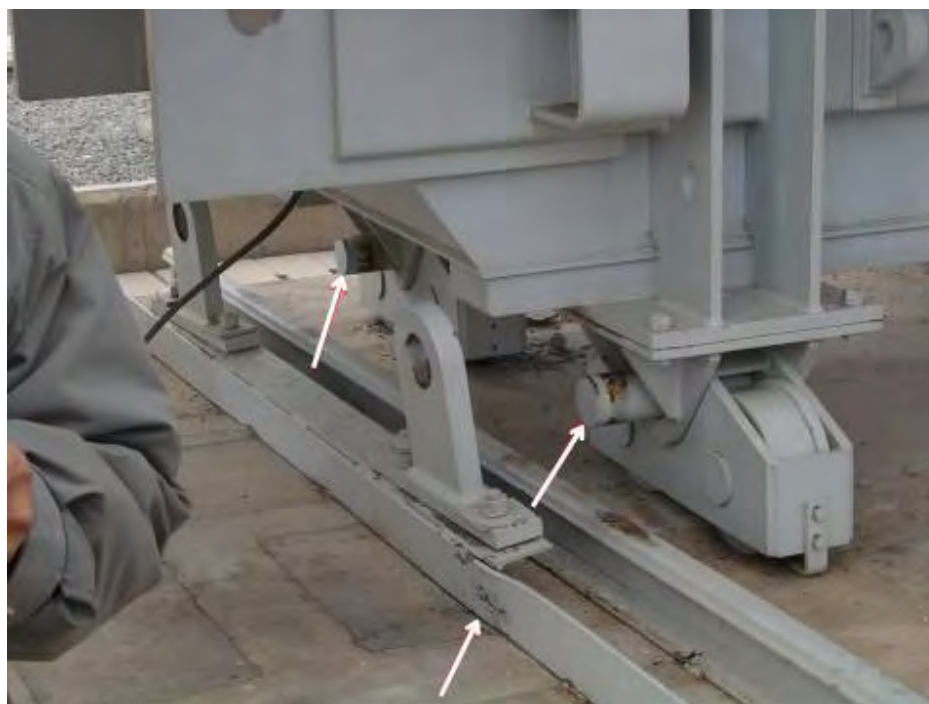
اما در ترانسفورماتور kv230 میزان لغزش بسیار بیشتر بود. نمای کلی این ترانسفورماتور در شکل (۶-۱۹) نمایش داده شده است. در شکل (۶-۲۰) میزان جابجایی ترانسفورماتور که حدود ۴۰ سانتی متر است مشخص می‌باشد. در اثر این جابه‌جایی غلتکها از روی ریل خارج شدند و نبشی زیر ترانسفورماتور کاملاً لهیده شد و یکی از ریلها دچار شکست گردید. علت این جابجایی جرم زیاد ترانسفورماتور و میزان شتاب است که در نتیجه آن نیروی زیادی به ترانسفورماتور وارد می‌شد. وزن این ترانسفورماتور حدود 130 Ton می‌باشد. همچنان که از شکل (۶-۲۳) نیز مشخص است جابه‌جایی ترانس باعث کشیدگی کابل‌های متصل به زیر ترانس نیز شده است.

شکل (۶-۲۰): لغزش ترانسفورماتور و خروج پینها از محل خود

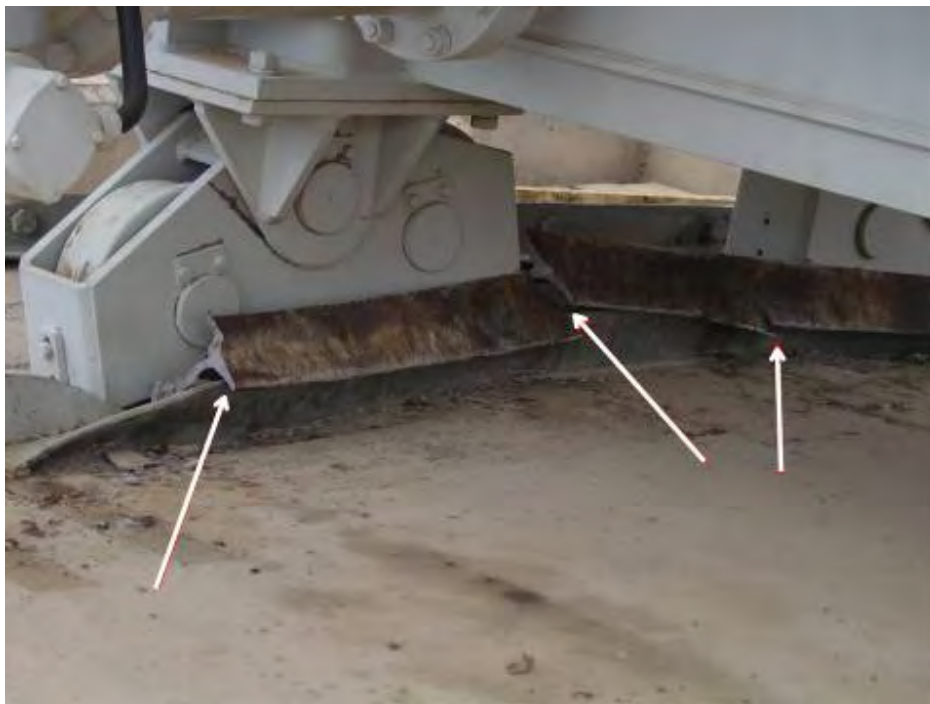
شکل (۶-۲۲): لهیدگی نبشی نشیمن و شکست ریل زیر سری

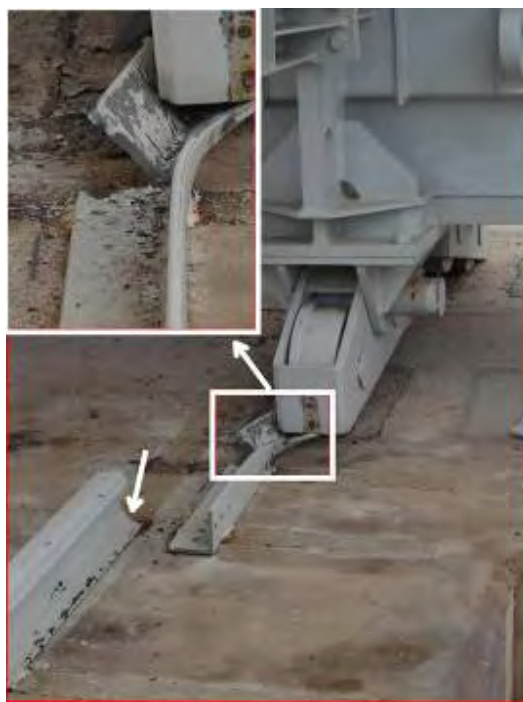
شکل (۶-۲۴): پاره شدن نبشی زیر سری

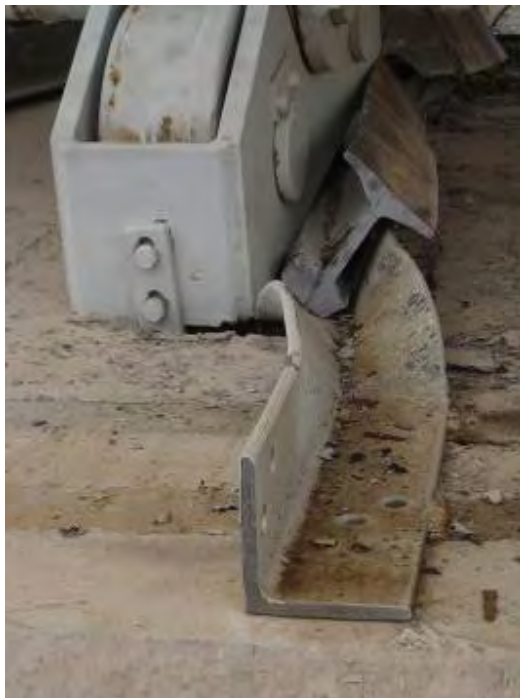
شکل (۶-۲۵): اعوجاج نبشی زیر سری و شکست ریل

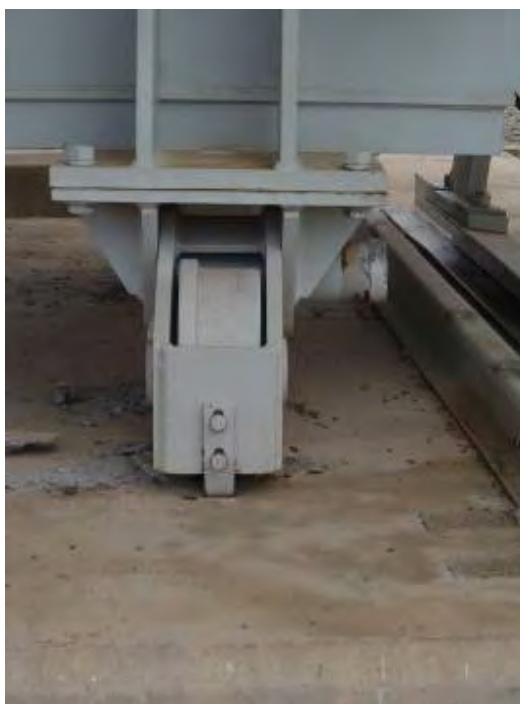
شکل (۶-۲۶): جابجایی ترانسفورماتور از روی ریل

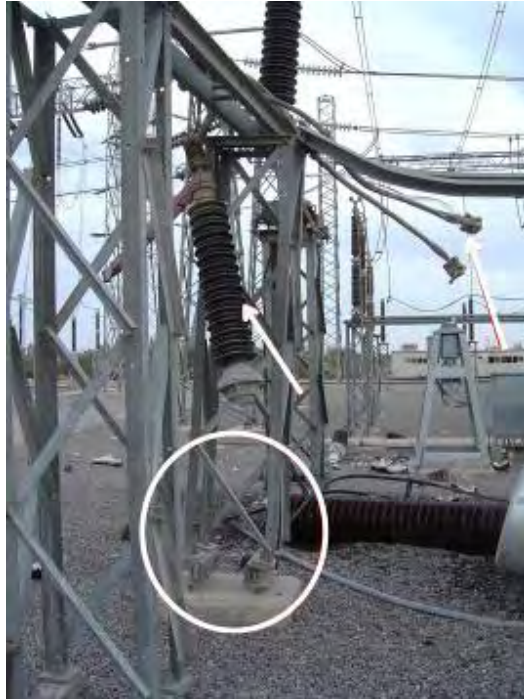
همانطور که از شکل (۶-۲۷) الی شکل (۶-۲۹) مشخص است پایه یکی از مقره‌ها نیز دچار تغییر شکل ماندگار گردید. مطابق شکل (۶-۲۸) با این حال که کوپل نیرو (لنگر) وارد به پایه نسبتاً زیاد بود پیچها دچار شکست کششی نشد و ناودانی زیرپایه دچار تغییر شکل شد. بدین ترتیب که بالهای یکی از ناودانیها به هم نزدیک شده و در ناودانی دیگر بالها از هم دور شدند و ناودانیها دچار تغییر شکل ماندگار گردید. مطابق شکل (۶-۲۸) یکی از نبشی‌های مورد استفاده به عنوان ستون در پایه نیز دچار کمانش شد. البته به علت اینکه مقره‌های موجود بر روی این پایه از جنس چینی و شکننده بود مقره دچار شکست شد و عملاً رفتار شکل پذیر پایه سودی در حفظ مقره نداشت.

شکل (۶-۲۷): دوران پایه یکی از مقره ها

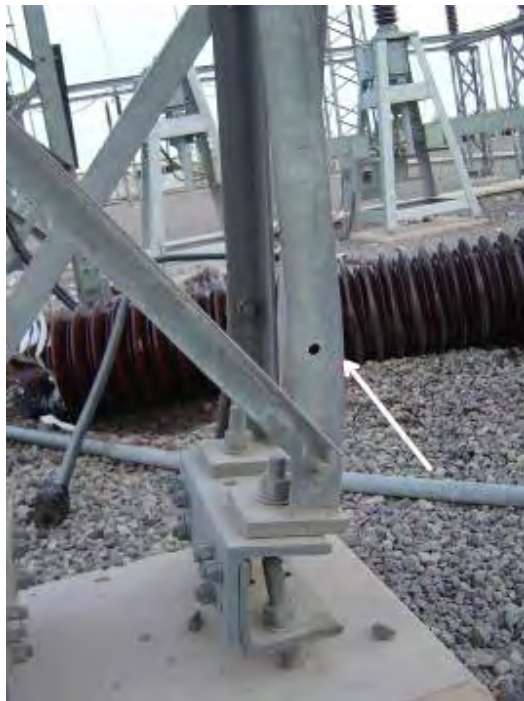
شکل (۶-۲۸): کمانش پایه مقره
