فصل پنجم

اثر زلزله بر سازه های خاص

فصل ششم

اثر زمین لرزه بر شریانهای حیاتی

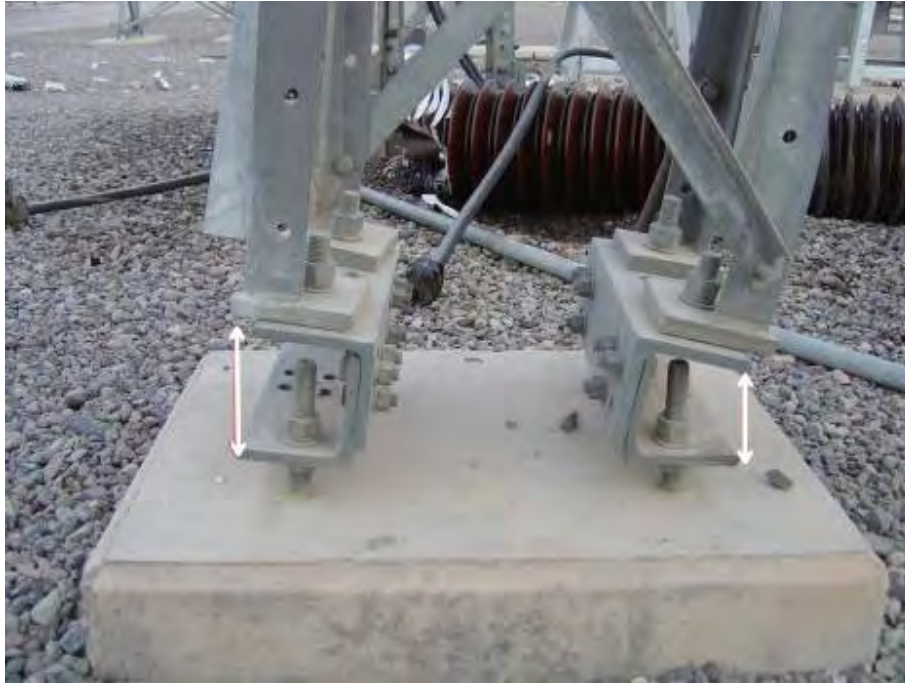
شکل (۶-۲۹): تغییر شکل ماندگار ایجاد شده در ناودانی

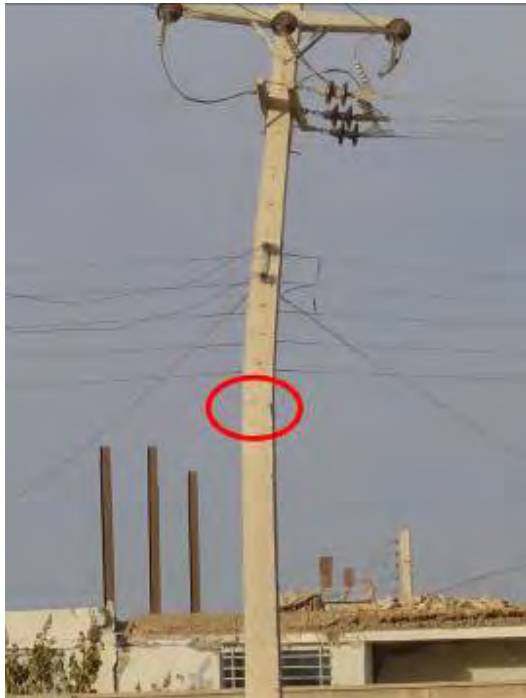
۲- شکست تیرهای برق در میانه ارتفاع تیر برق (شکل (۶-۳۱)).

شکل (۳۱-۶): شکست ایجاد شده در تیر برق

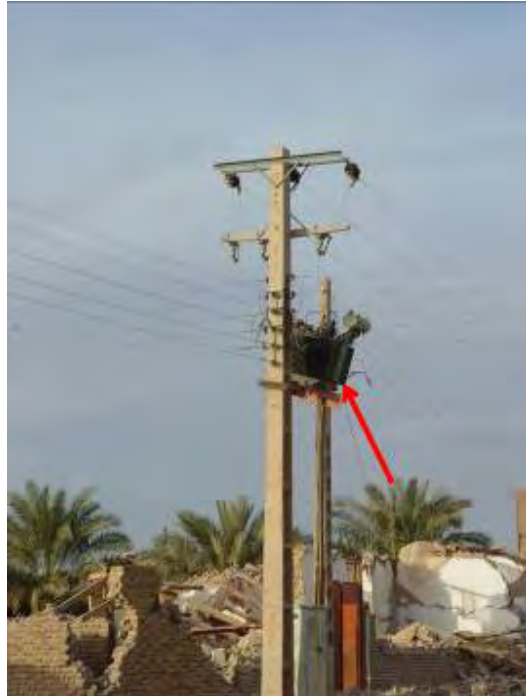
۴- صدمه به ترانسهای برق هوایی که علت آن در رفتن ترانس از روی نبشی‌های زیرسری یا صدمه دیدن محل اتصال نبشی‌ها به تیر می باشد (شکل (۶-۳۳)).

شکل (۳۳-۶): دوران ترانس برق در محل خود

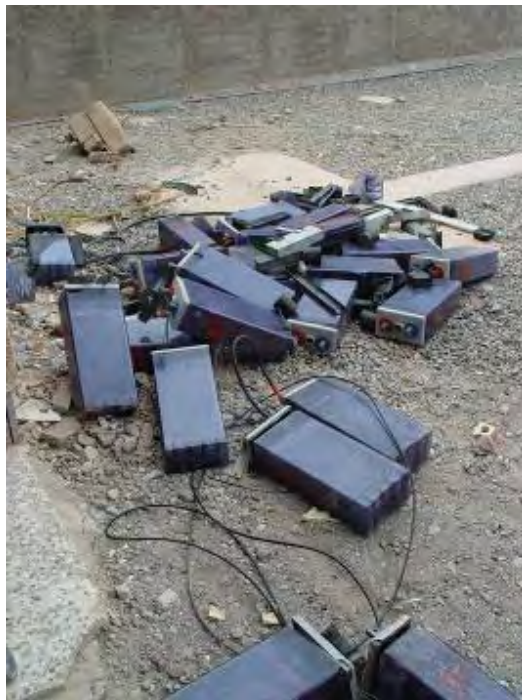
شکل (۶-۳۸): باتریهای واژگون شده در مرکز مخابرات براوات

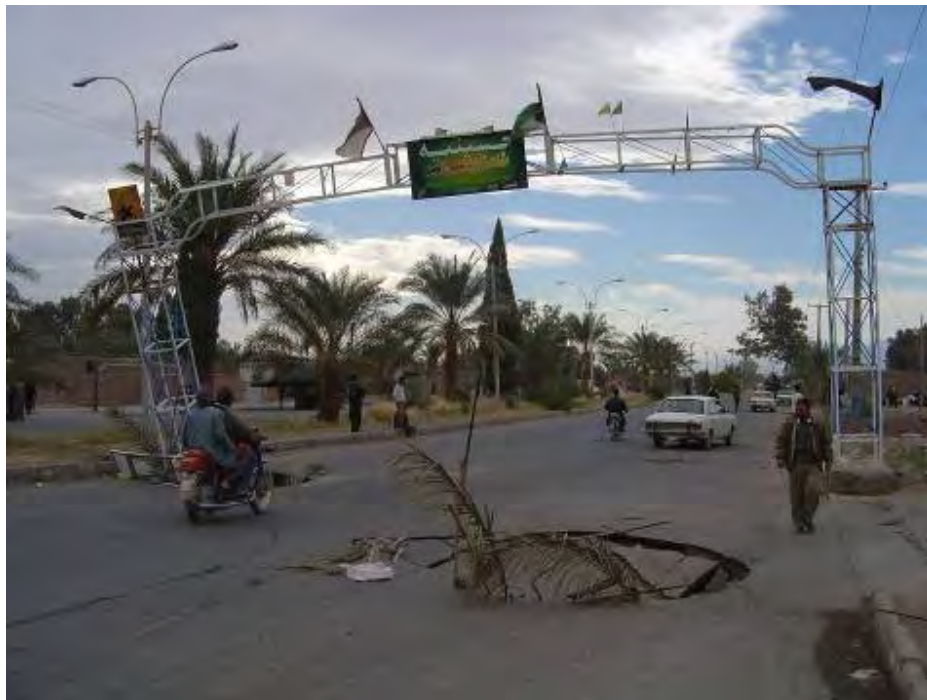
شکل (۶-۴۳): فروچاله ایجاد شده در خیابانهای براوات
