**گزارش زمین‌لرزه ۲۱ آبان‌ماه ۱۳۹۶ سرپل ذهاب  
استان کرمانشاه (ویرایش پنجم)**

**جلد سوم  
سازه و شریان‌های حیاتی**

**۵ دی‌ماه ۱۳۹۶**

**پژوهشگاه بین‌المللی زلزله‌شناسی و مهندسی زلزله**

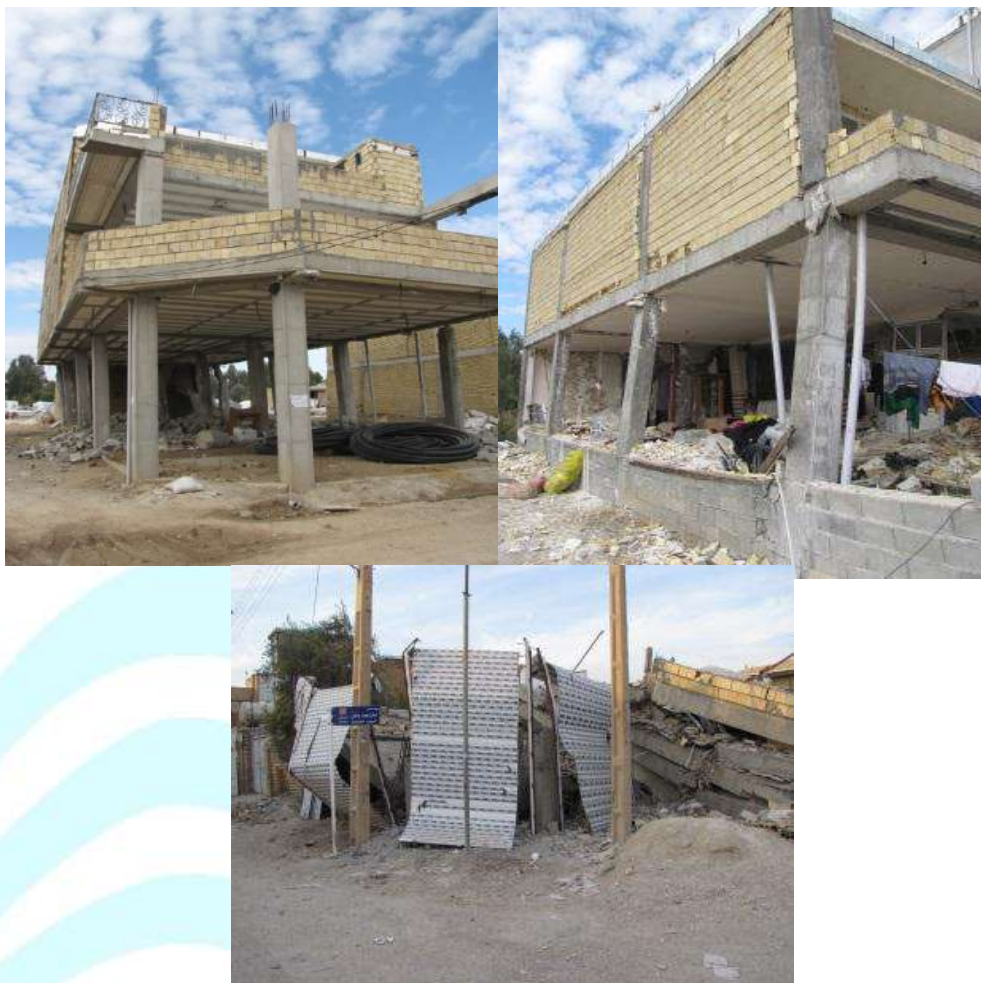
همچنین در طراحی سازه‌های بتن‌آرمه مطابق مبحث ۹ مقررات ملی ساختمان در ویرایش ۱۳۹۲ یا قبل از آن نیز فقط برای سازه‌های شکل‌پذیری زیاد در فصل ۲۳ بند (۹-۲۳-۴-۲-۴) تأکید دارد که ظرفیت خمشی ستون ۲۰٪ بیش از ظرفیت خمشی مجموع تیرهای متصل به آن باشد. به عبارتی مبحث ۹ مقررات ملی برای ساختمان‌های بتن‌آرمه با شکل‌پذیری کم و متوسط سکوت نموده و عملاً اکثر ساختمان‌های مسکونی و شهری که در محدوده شکل‌پذیری متوسط هستند بدون هیچ کنترل ضابطه‌مندی و عموماً بدون ملاحظه ستون قوی و تیر ضعیف طراحی و احداث می‌شوند. به نظر می‌رسد استانداردها لازم است برای این گروه از ساختمان‌ها نیز راهکار مناسب ارائه نمایند تا در زلزله‌های آتی خرابی‌های گسترده و تلفات ناشی از این مود گسیختگی کاهش یافته و کنترل شود (شکل ۵-۱).

شکل ۵-۱- ایجاد طبقه نرم عمدتاً ناشی از عدم رعایت ستون قوی - تیر ضعیف

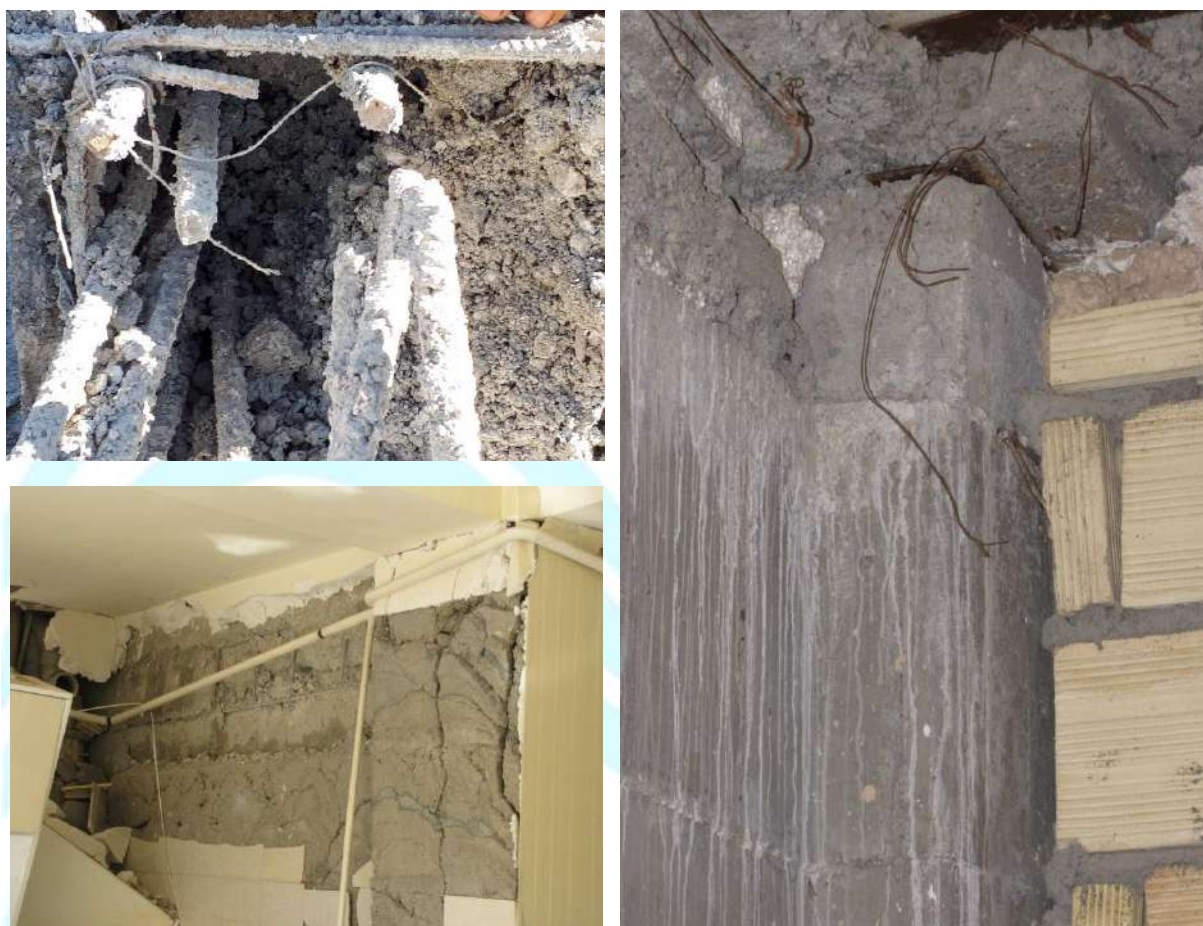
ارتفاع آزاد بتن‌ریزی به ۱/۲ متر محدود شود. همچنین دریند (۹-۷-۵) مبحث ۹ مقررات ملی ساختمان در خصوص ویبره کردن بتن اعضای سازه‌ای ضوابطی ارائه شده است. برای مثال؛ در خصوص تراکم بتن ستون‌ها می‌باید الزاماً توسط ویبراتورهای ماشینی صورت گیرد و استفاده از روش‌های دستی تراکم همچون چکش لاستیکی کفایت نمی‌کند. در مشاهدات میدانی (شکل ۵-۱۵) بسیاری از مقاطع بتنی دارای تخلخل و جداشدگی سنگدانه‌ها می‌باشند.

شکل (۵-۱۵) - عدم رعایت ضوابط ساخت بتن، بتن‌ریزی و تراکم بتن (تخلخل و ضعف پایایی و مقاومت)

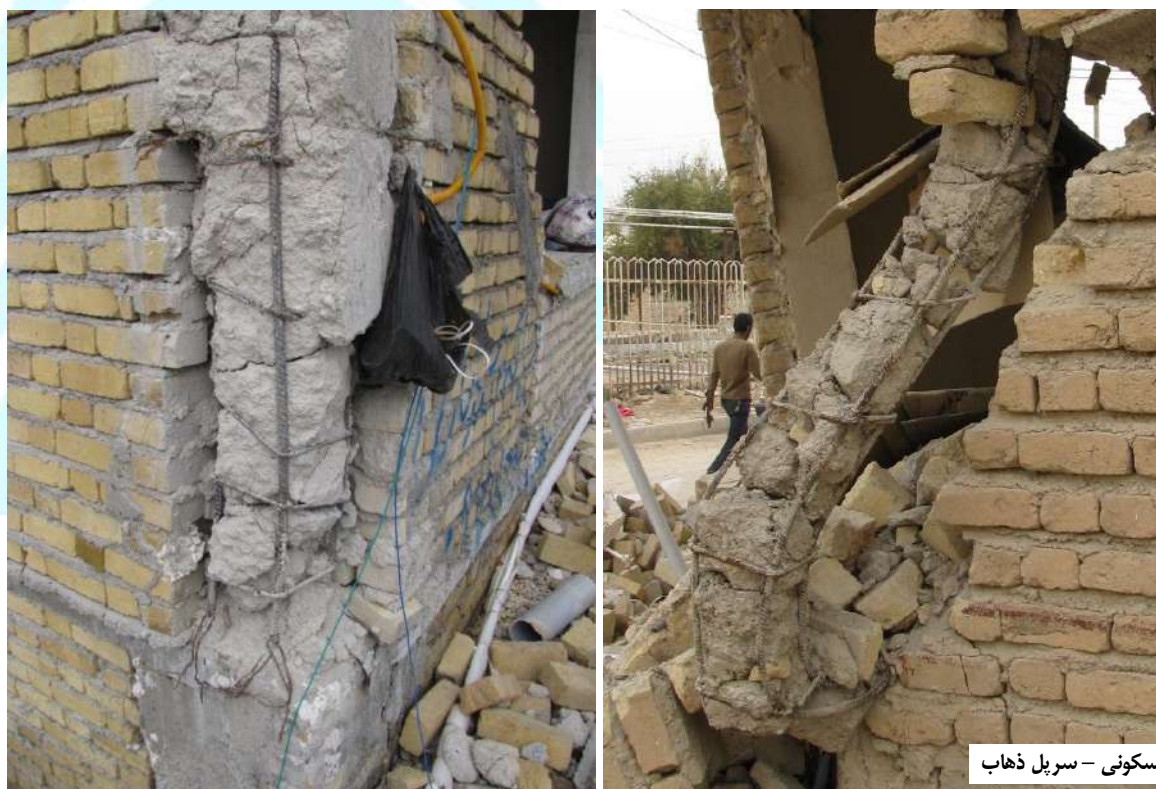
- ❑ **بتن کلاف؛** بر اساس بند (۸-۵-۵-۱۰) مبحث هشتم مقررات ملی ساختمان لازم است بتن مورد استفاده در کلاف‌ها دارای حداقل عیار سیمان به مقدار ۲۵۰ کیلوگرم در مترمکعب بتن باشد. لیکن در بازدیدهای به‌عمل‌آمده بتن کلاف‌ها از نظر دانه‌بندی شبیه ملات بود (فاقد شن) و همچنین به‌راحتی خرد شده بودند (شکل ۷-۱۲). کیفیت پایین بتن در عدم اتصال مناسب آن به دیوارهای سازه‌ای بسیار تأثیرگذار بود.
- ❑ **عملکرد ضعیف آجرهای سوراخ‌دار؛** استفاده از آجرهای سوراخ‌دار بر اساس بند (۸-۲-۲-۴) مبحث هشتم مقررات ملی ساختمان تحت شرایطی مجاز است. به نظر می‌رسد آجرهای مصرفی در منطقه این شرایط را تأمین نمی‌نمایند و نیاز به نمونه‌برداری و آزمایش می‌باشد (شکل ۷-۱۳).

شکل ۷-۱۲- کیفیت نازل بتن کلاف‌ها

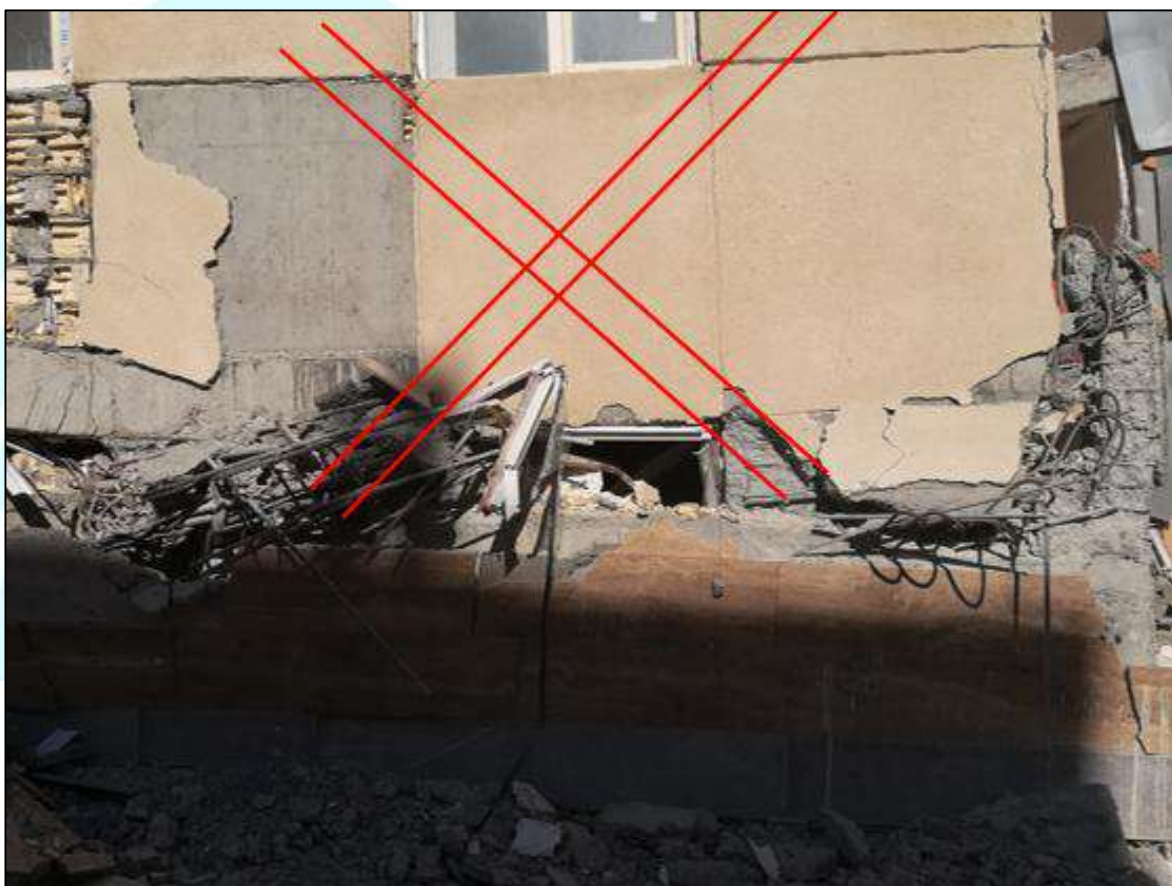
شکل ۸-۵۷- عدم استفاده از آرماتورهای قطری در تیرهای هم‌بند

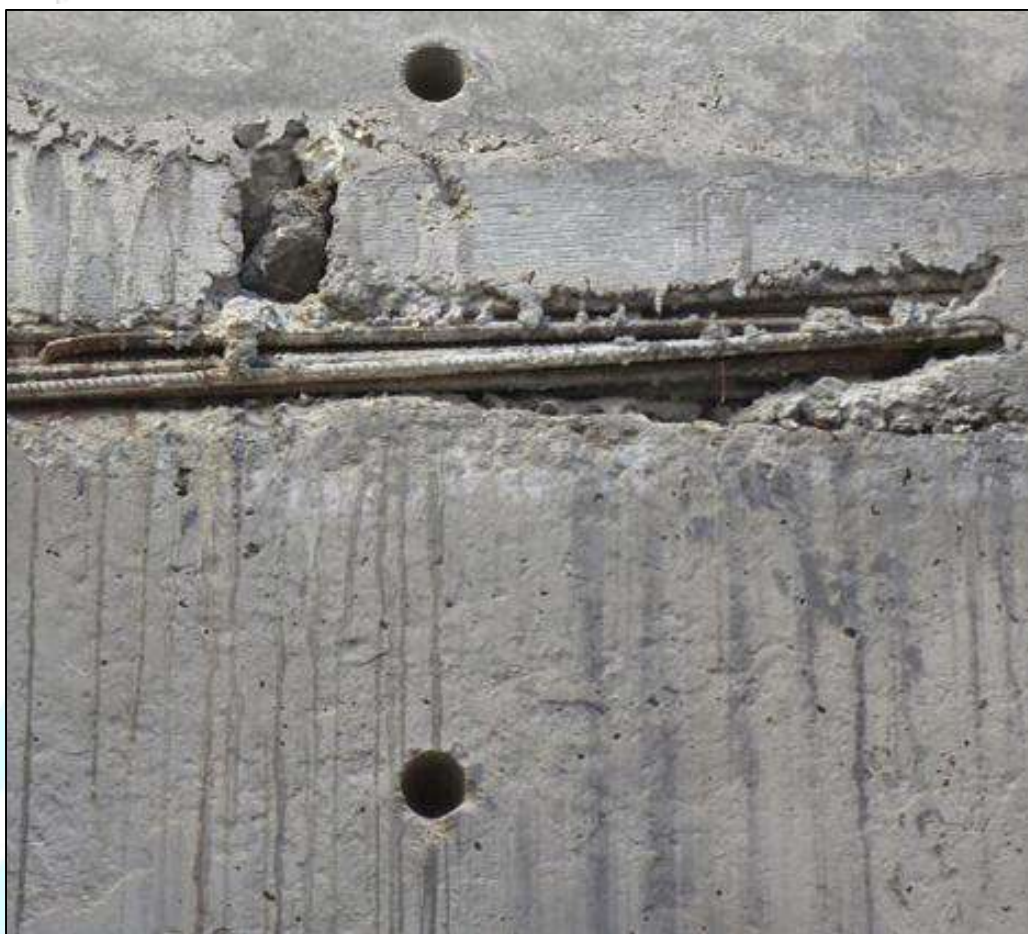
شکل ۸-۷۳- تراکم آرماتور و عدم وجود بتن در بین آنها

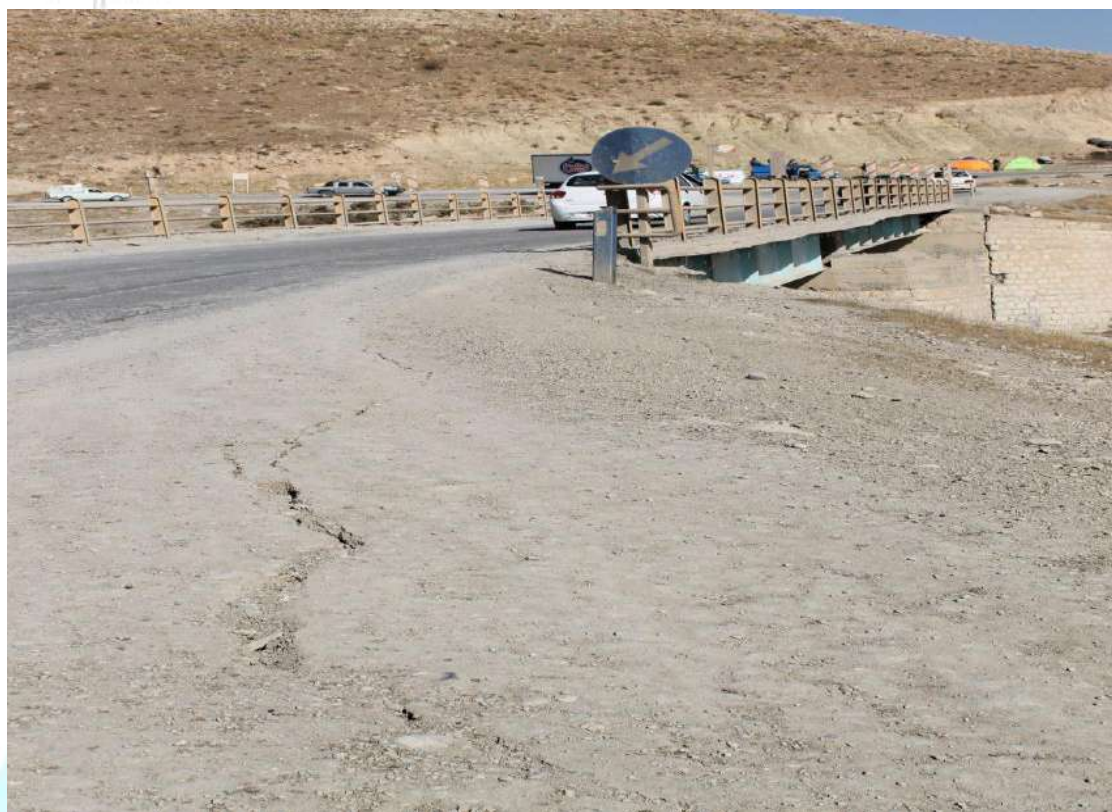
شکل ۱۰-۳- پل فلزی دو دهانه که در اطراف پل رانش‌های کوچکی مشاهده می‌شود.

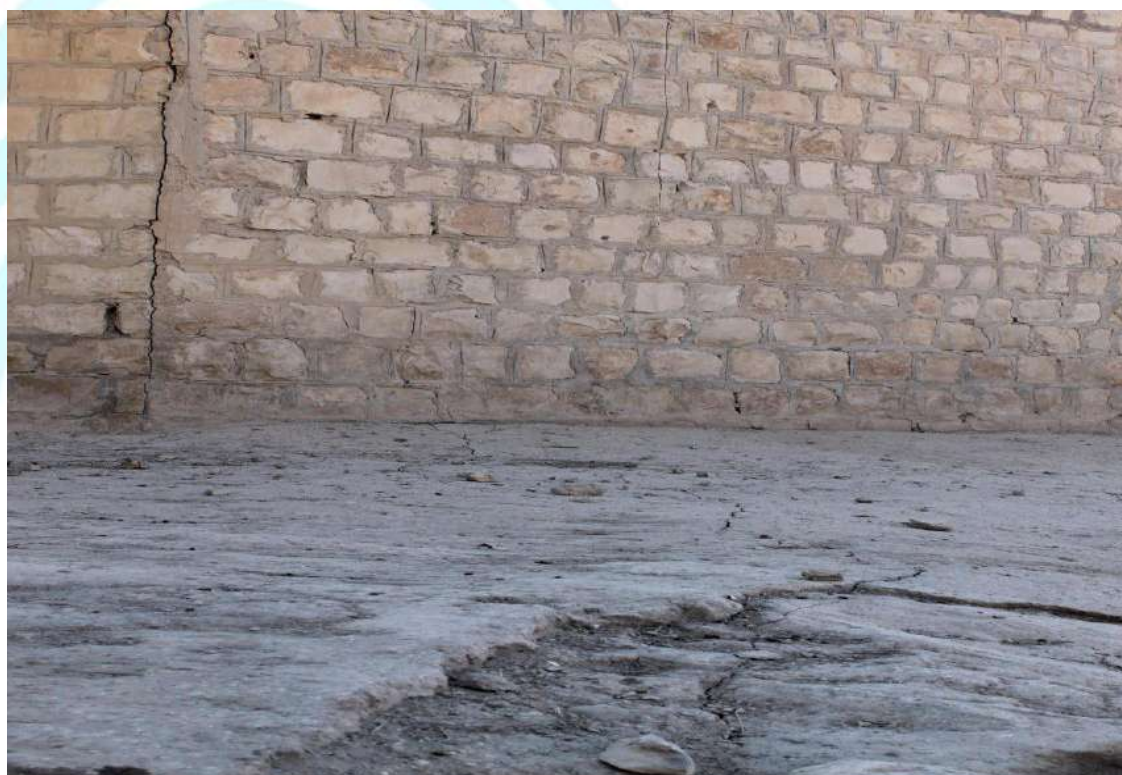
شکل ۱۰-۴- ترک‌هایی در بستر رودخانه که کف‌سازی بتنی شده در زیر پل فلزی دو دهانه

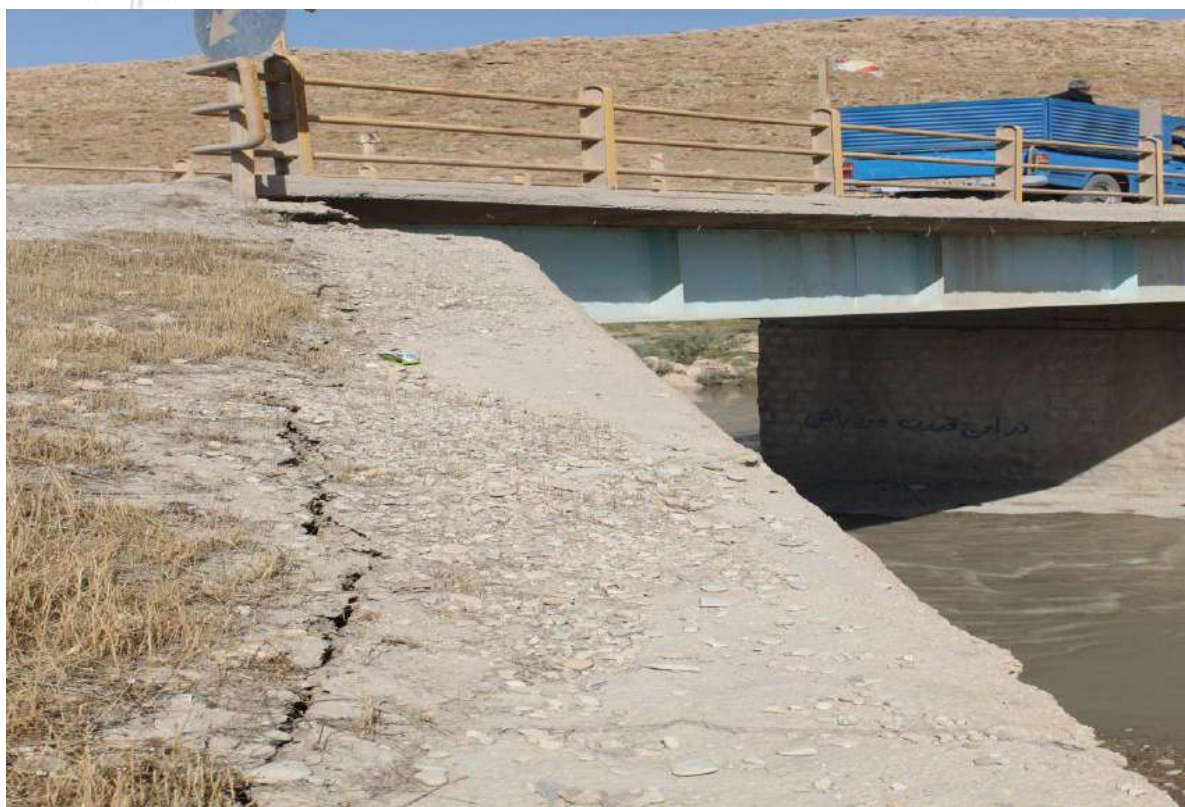
شکل ۱۰-۵- حرکت بخش بالایی کوله پل فلزی دارای دو دهانه

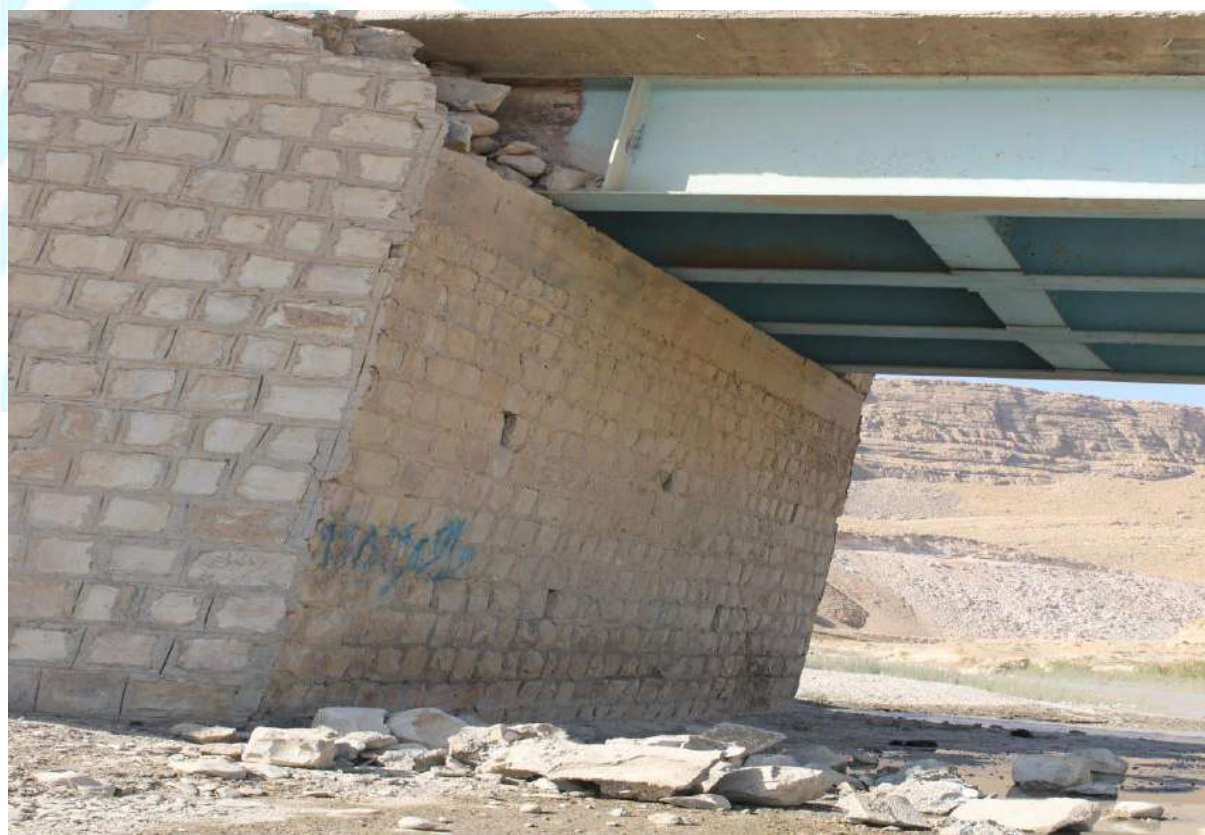
شکل ۱۰-۶- فروریختن بخش بالایی کوله پل فلزی با دو دهانه ناشی از عدم یکپارچگی کوله

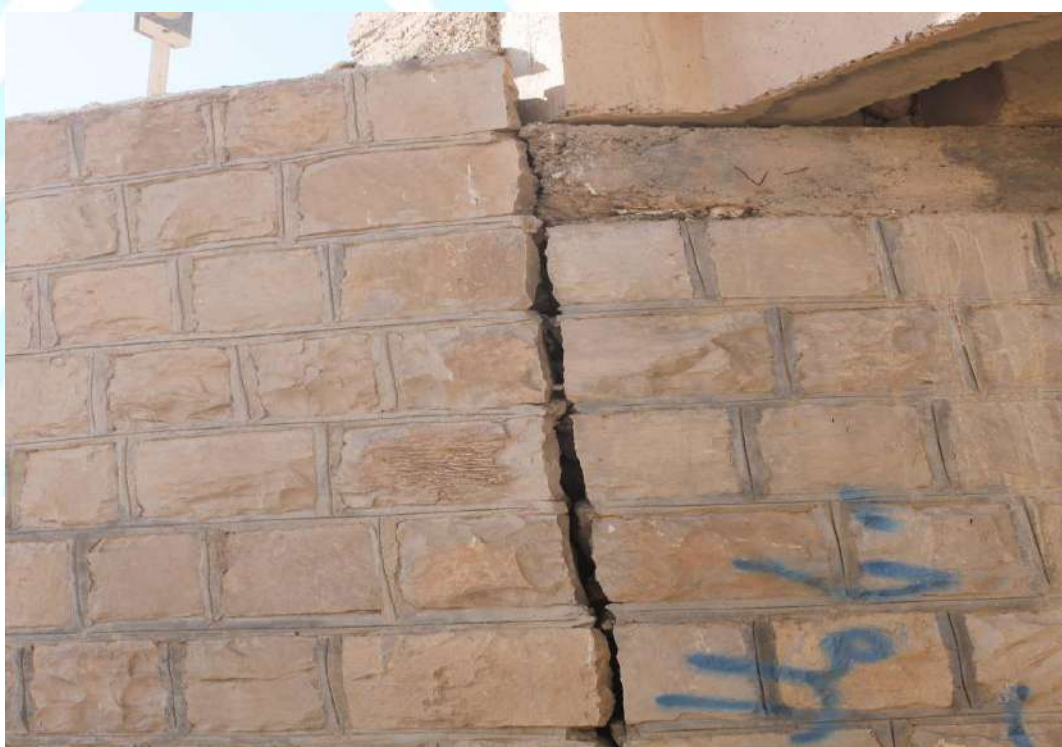
شکل ۱۰-۸- افزایش اندازه درز انقطاع در پل بتنی یک دهانه

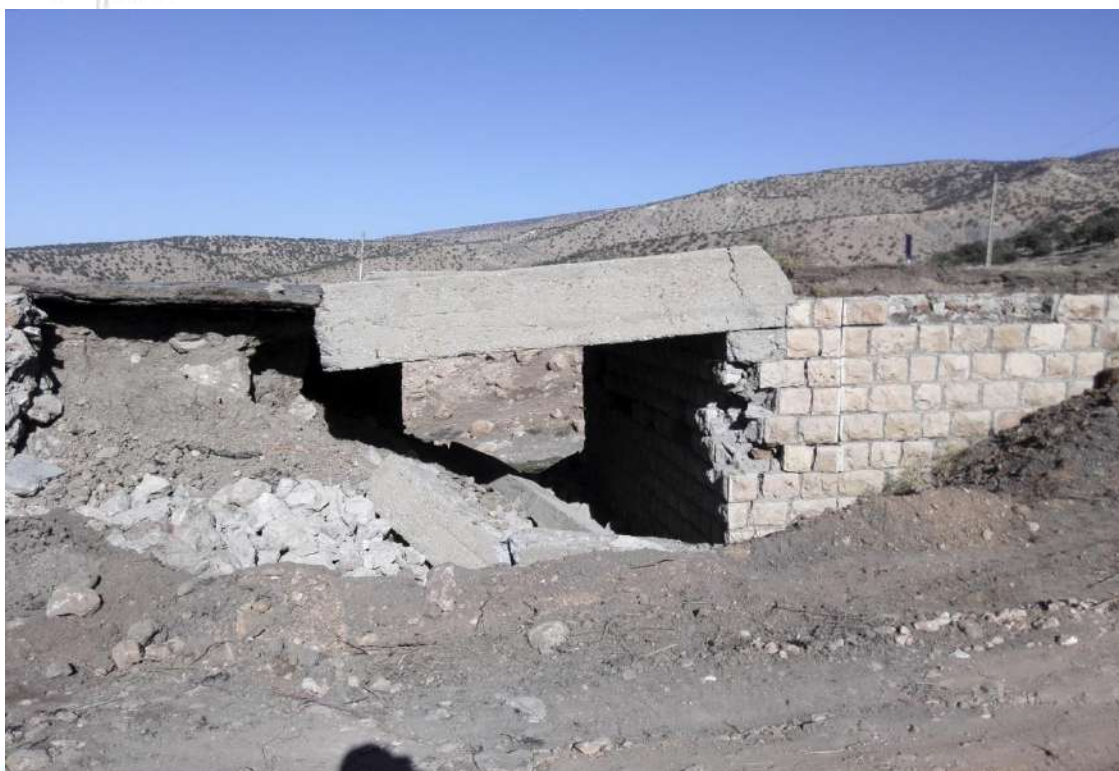
شکل ۱۰-۹- فرو ریختن کوله پل با دهانه ۴ متری در محور تازه‌آباد به سرپل ذهاب

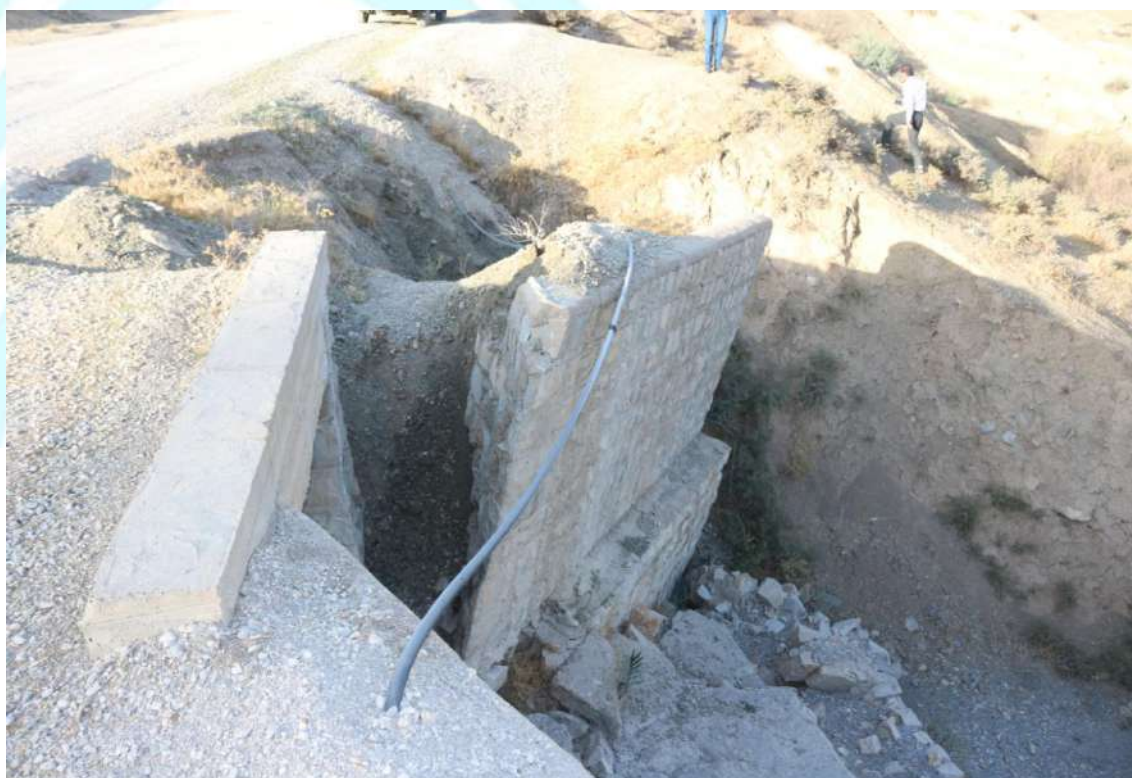
شکل ۱۰-۱۰- فرو ریختن کوله پل با دهانه ۴ متری در مسیر روستاهای کانی خنجر و نیمه کاره

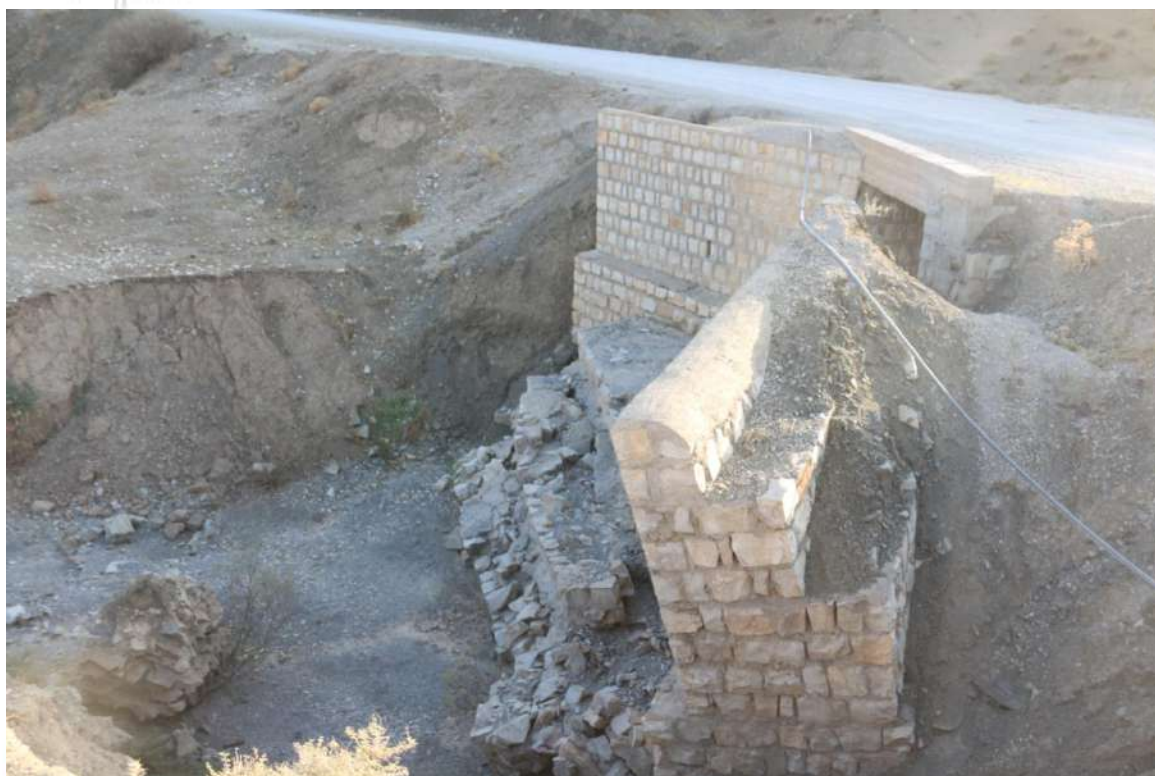
شکل ۱۰-۱۱- فروریختن کوله پل با دهانه ۴ متری در مسیر روستاهای کانی خنجر و نیمه کاره

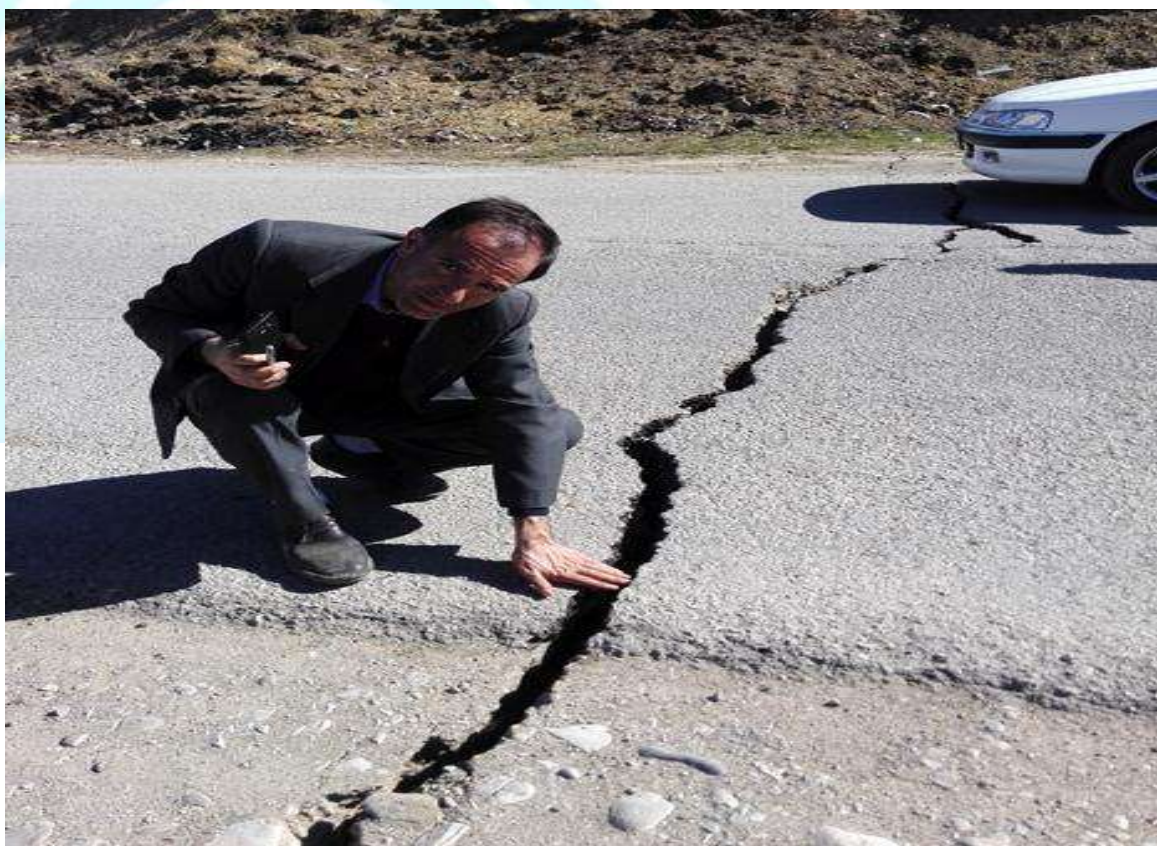
شکل ۱۰-۱۲- آسیب دیدن بدنه راه بر اثر میدان کششی زمین در محور تازآباد-سرپل ذهاب

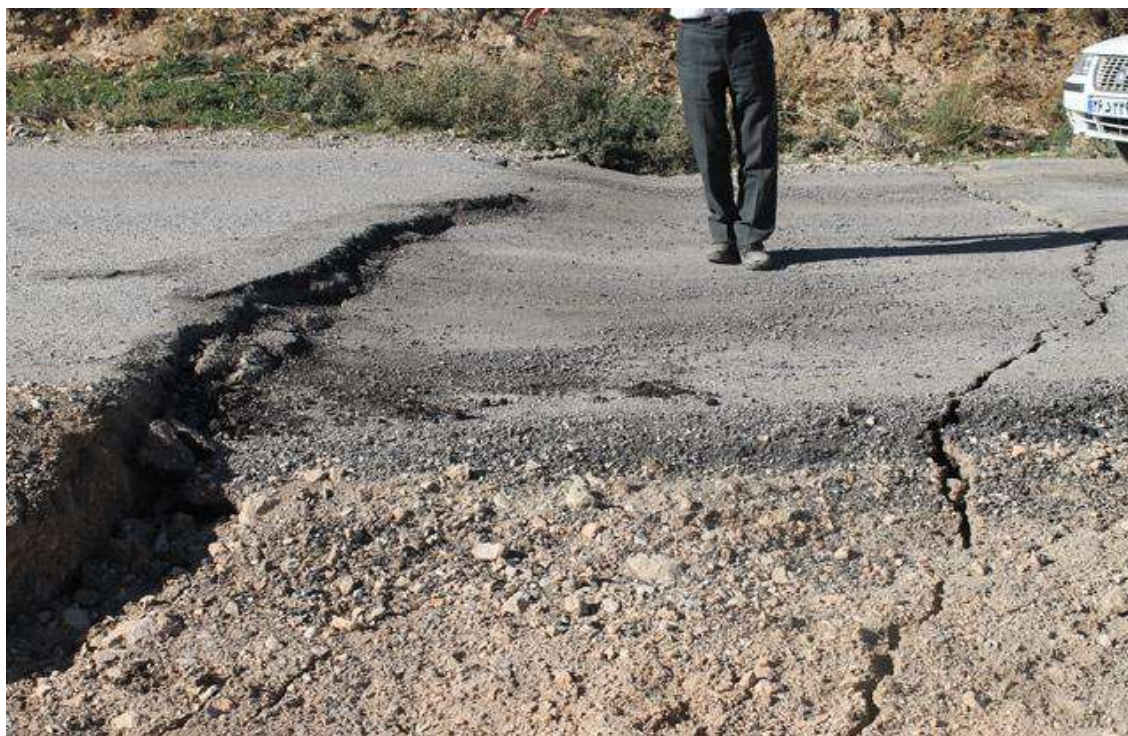
شکل ۱۰-۱۳- آسیب دیدن بدنه راه بر اثر رانش زمین ناشی از میدان کششی در محور تازه‌آباد-سرپل‌ذهاب

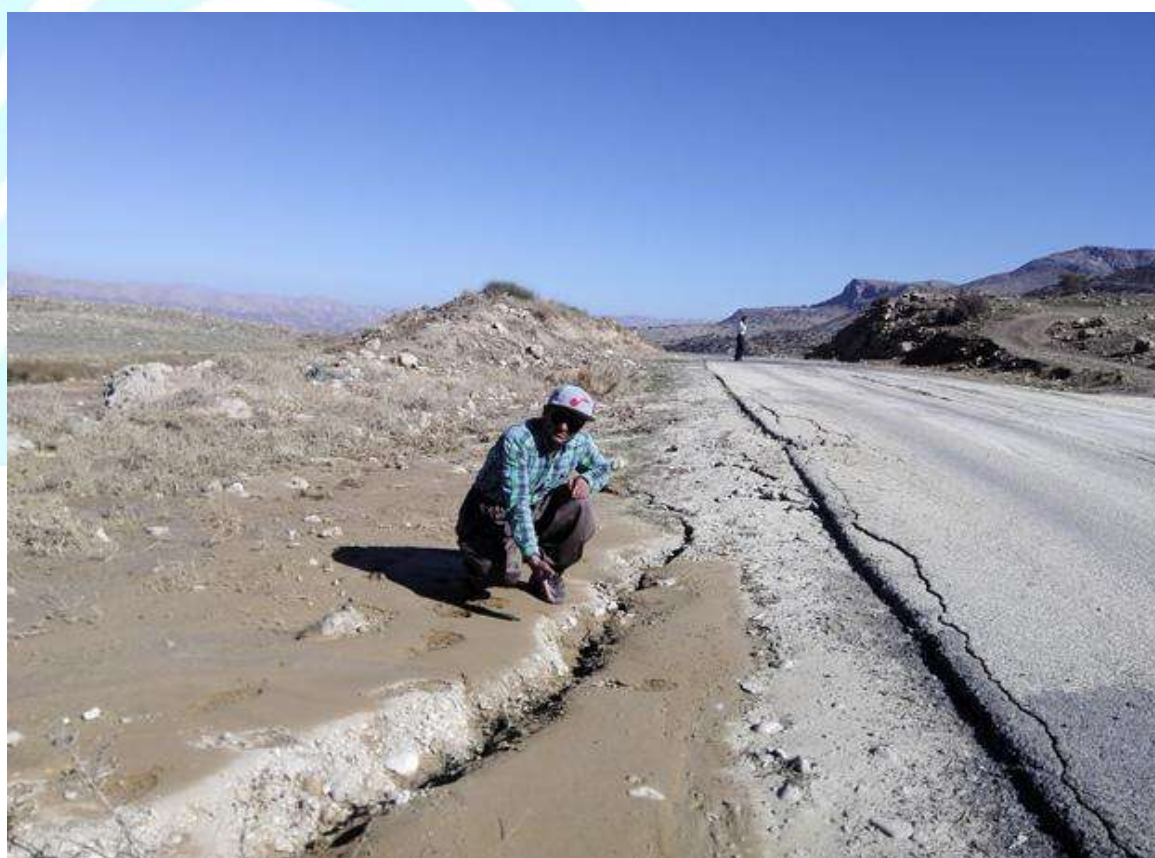
شکل ۱۰-۱۴- آسیب دیدن بدنه راه بر اثر روانگرایی در محور تازه‌آباد-سرپل‌ذهاب

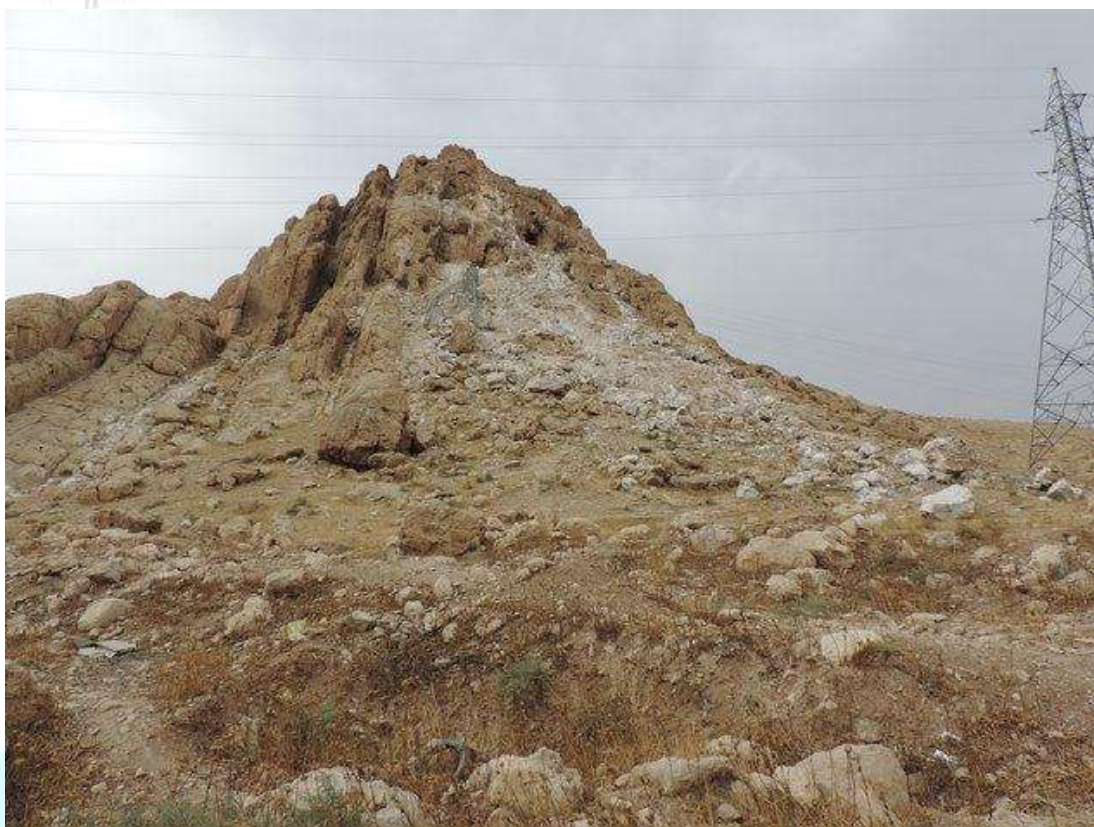
شکل ۱۰-۱۵- سقوط دکل خط انتقال بخش خصوصی بر اثر ریزش کوه

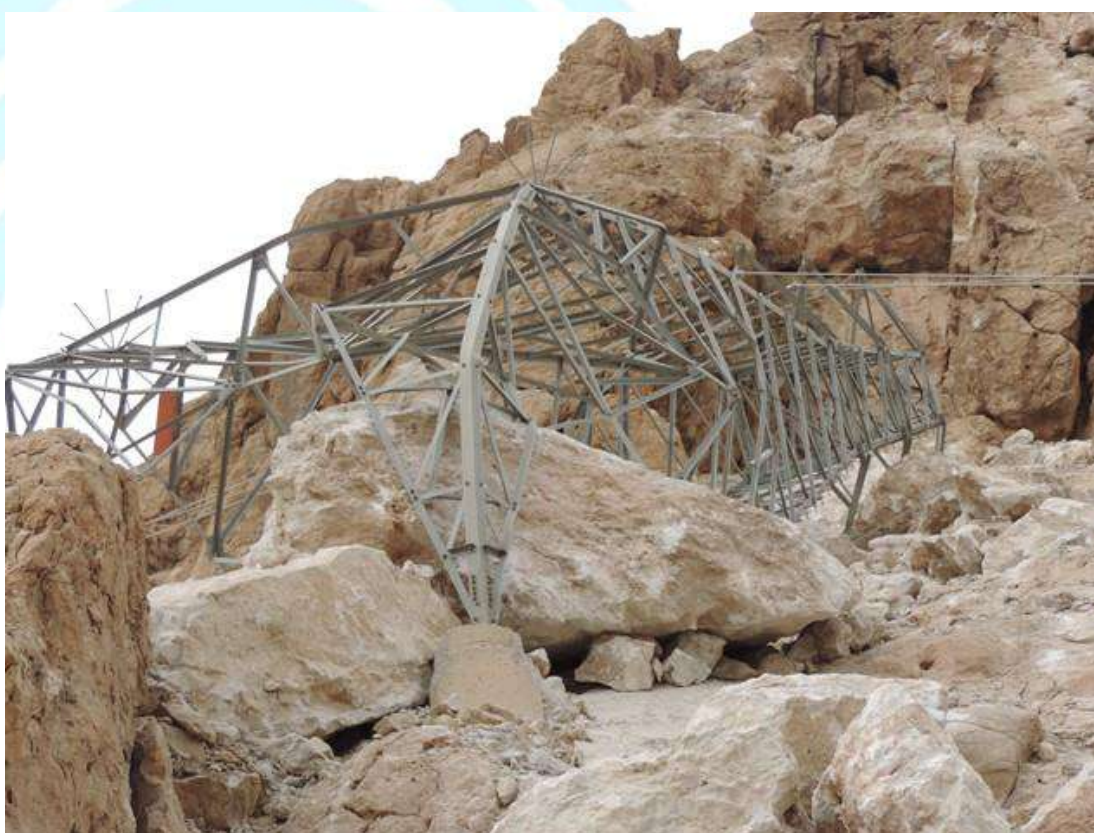
شکل ۱۰-۱۶- سقوط دکل خط انتقال بخش خصوصی بر اثر ریزش کوه

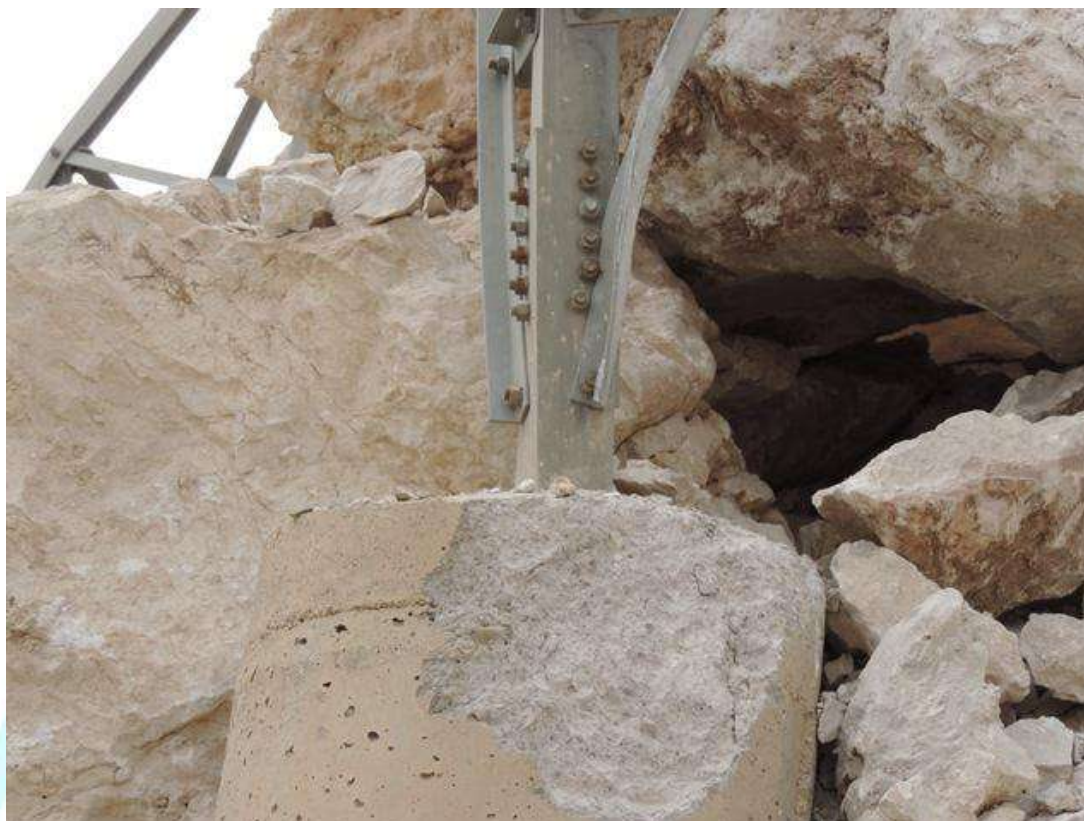
شکل ۱۰-۱۷- آسیب دیدن فونداسیون و اجزای دکل سقوط دکل خط انتقال بخش خصوصی بر اثر ریزش کوه

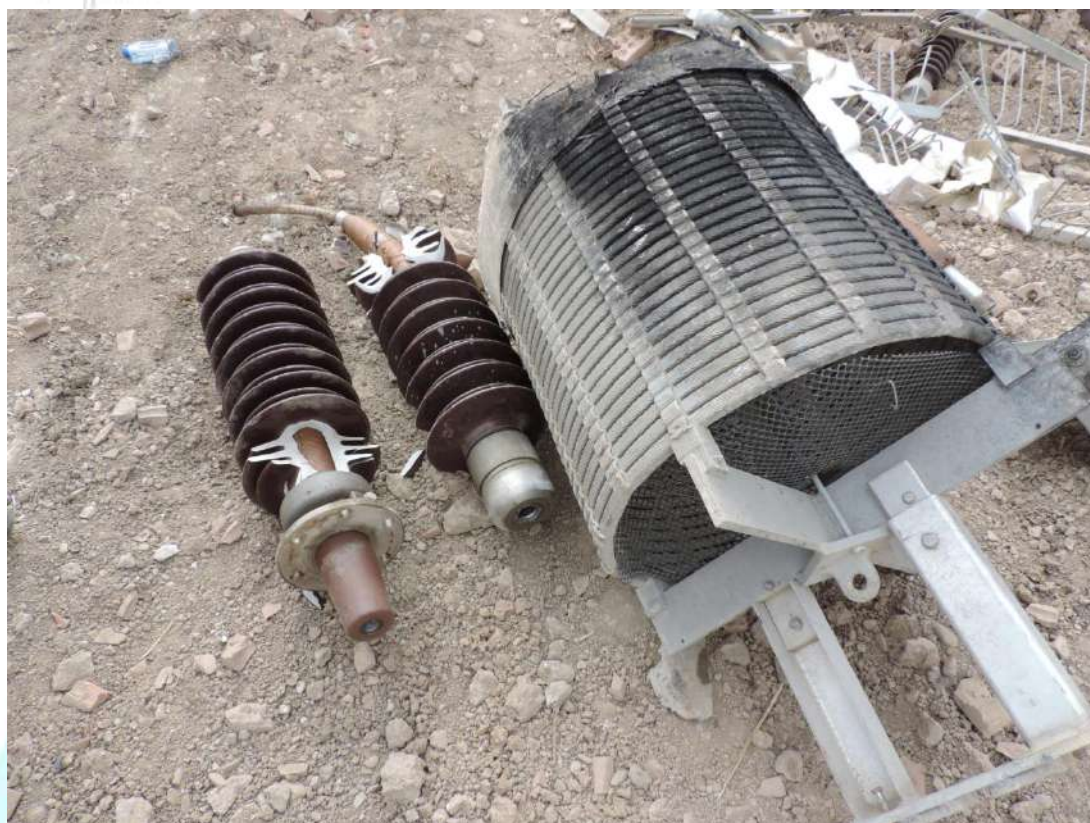
شکل ۱۰-۲۱- سقوط پوشینگ و موج‌گیر پست برق ۶۳kV سرپل ذهاب

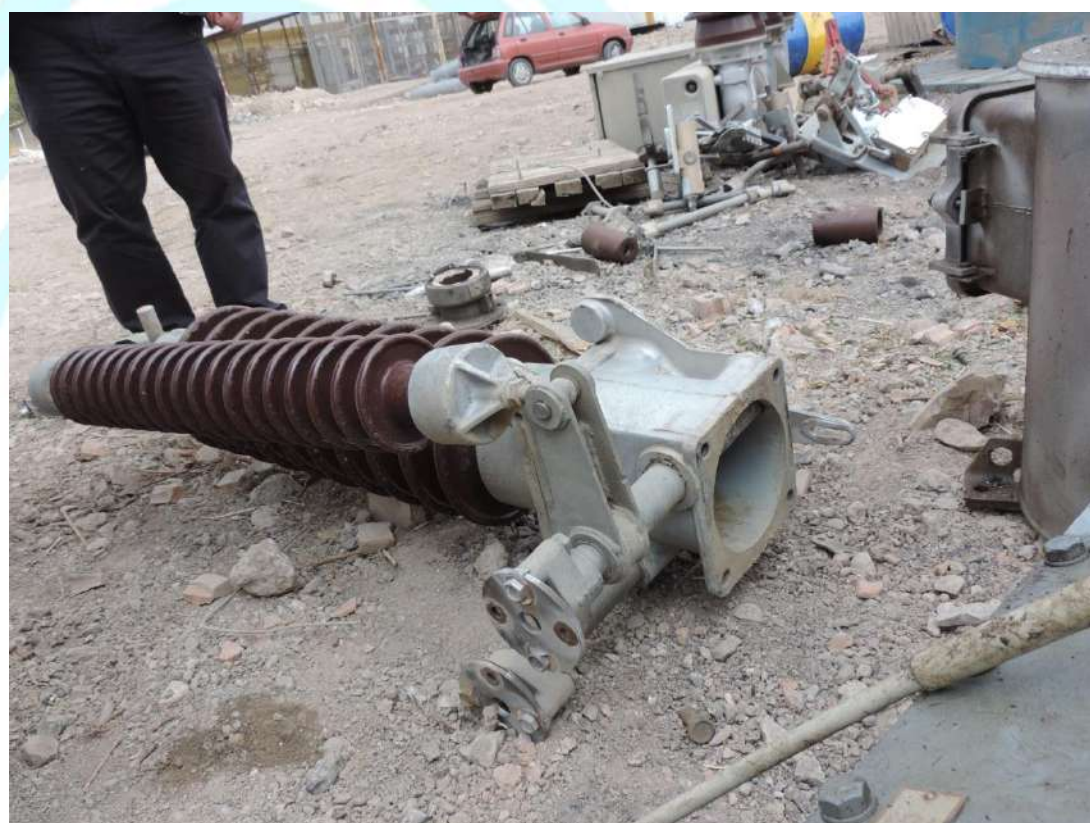
شکل ۱۰-۲۲- سقوط تجهیزات پست ۶۳kV سرپل ذهاب

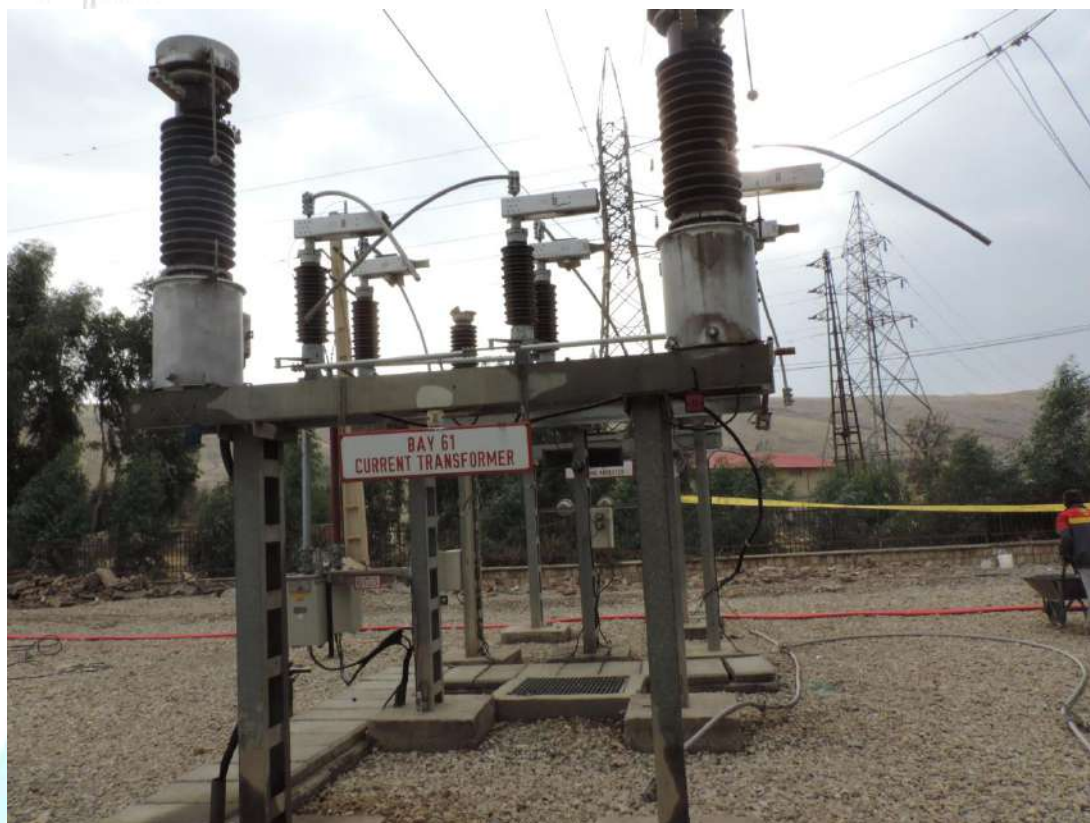
شکل ۱۰-۲۳- آسیب دیدن CT ها در پست ۶۳kV سرپل ذهاب

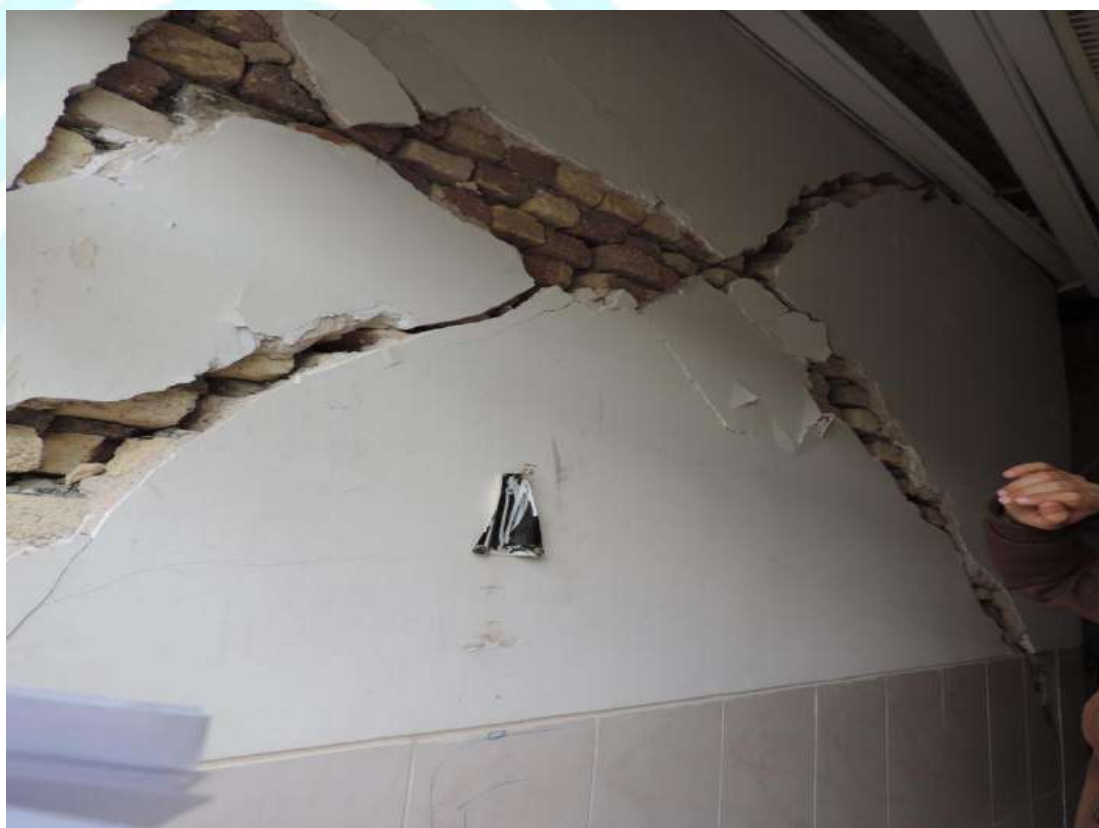
شکل ۱۰-۲۴- آسیب دیدن اتاق کنترل در پست ۶۳kV سرپل ذهاب

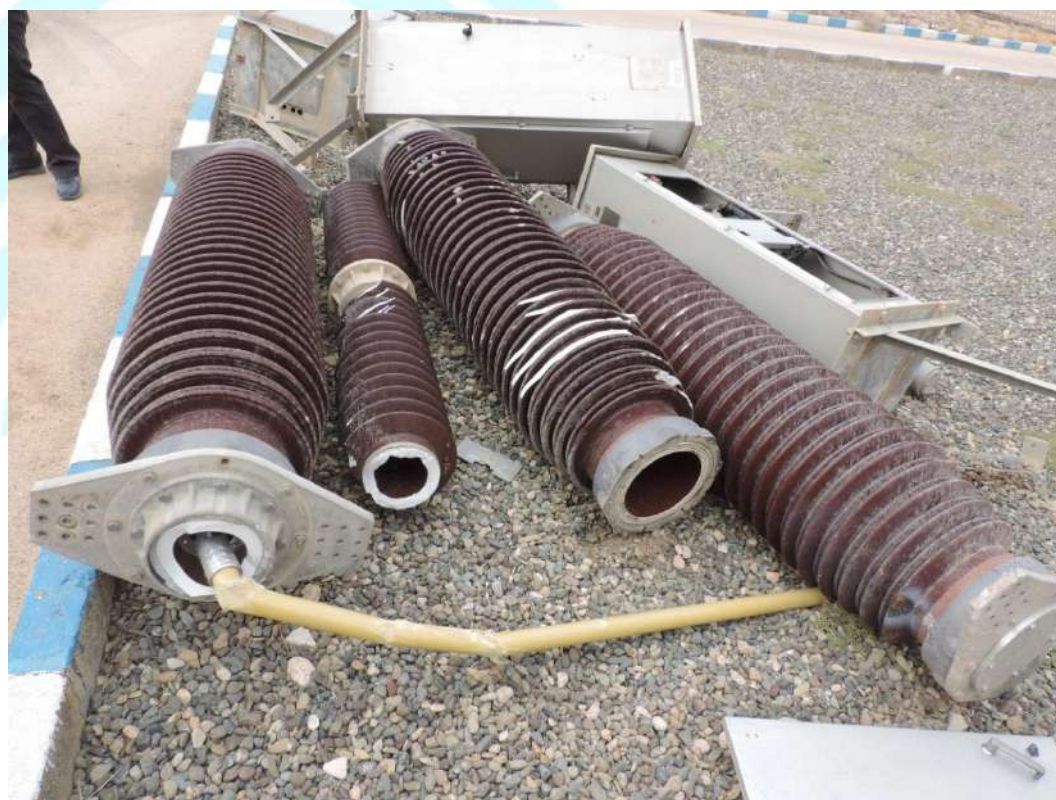
شکل ۱۰-۲۸- سقوط و شکستن تجهیزات پست ۲۳۰kV سرپل ذهاب
