**گزارش زمین‌لرزه ۲۱ آبان‌ماه ۱۳۹۶ سرپل ذهاب  
استان کرمانشاه (ویرایش پنجم)**

**جلد سوم  
سازه و شریان‌های حیاتی**

**۵ دی‌ماه ۱۳۹۶**

**پژوهشگاه بین‌المللی زلزله‌شناسی و مهندسی زلزله**

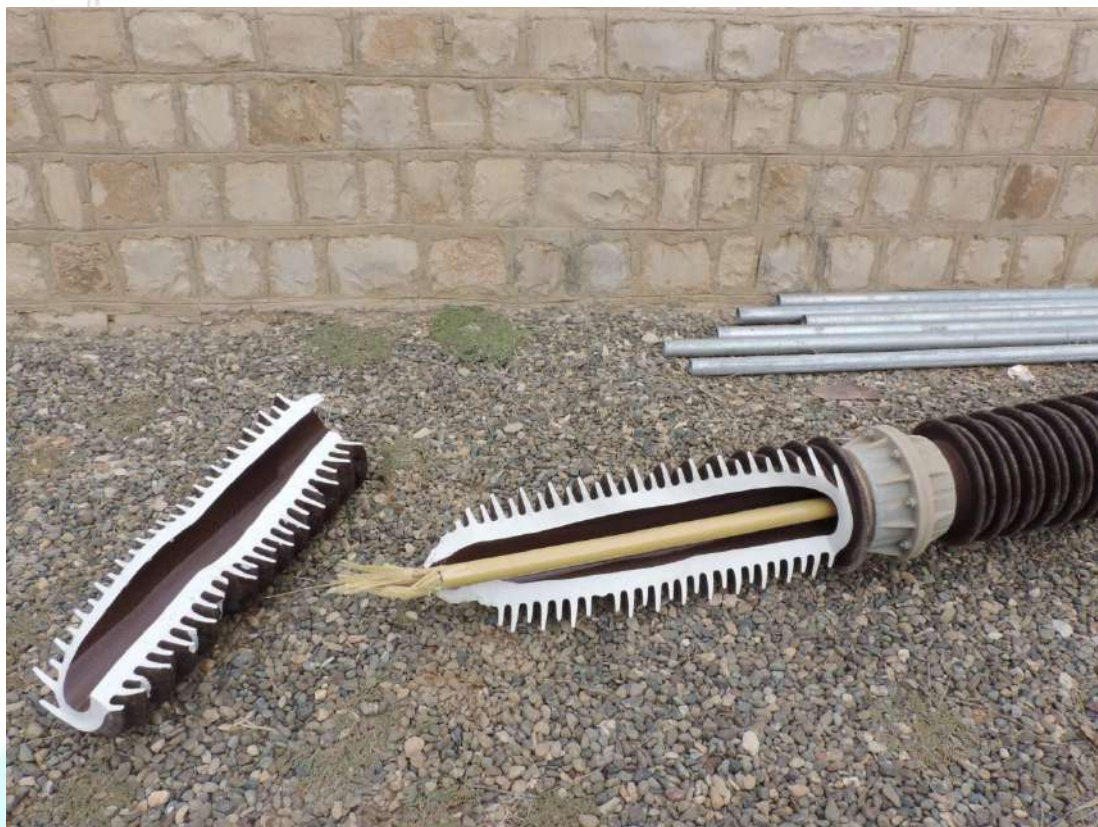
شکل ۱۰-۲۹- سقوط و شکستن تجهیزات پست ۲۳۰kV سرپل ذهاب

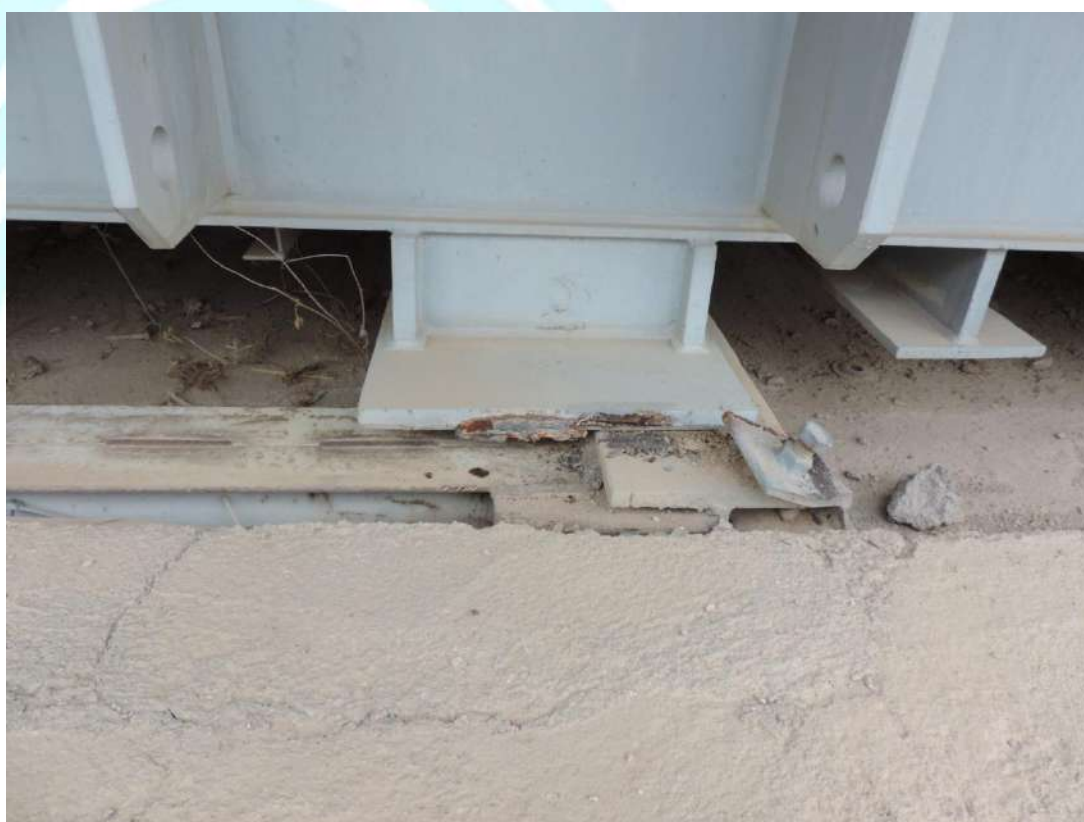
شکل ۱۰-۳۰- لغزش ترانس پست ۲۳۰kV سرپل ذهاب

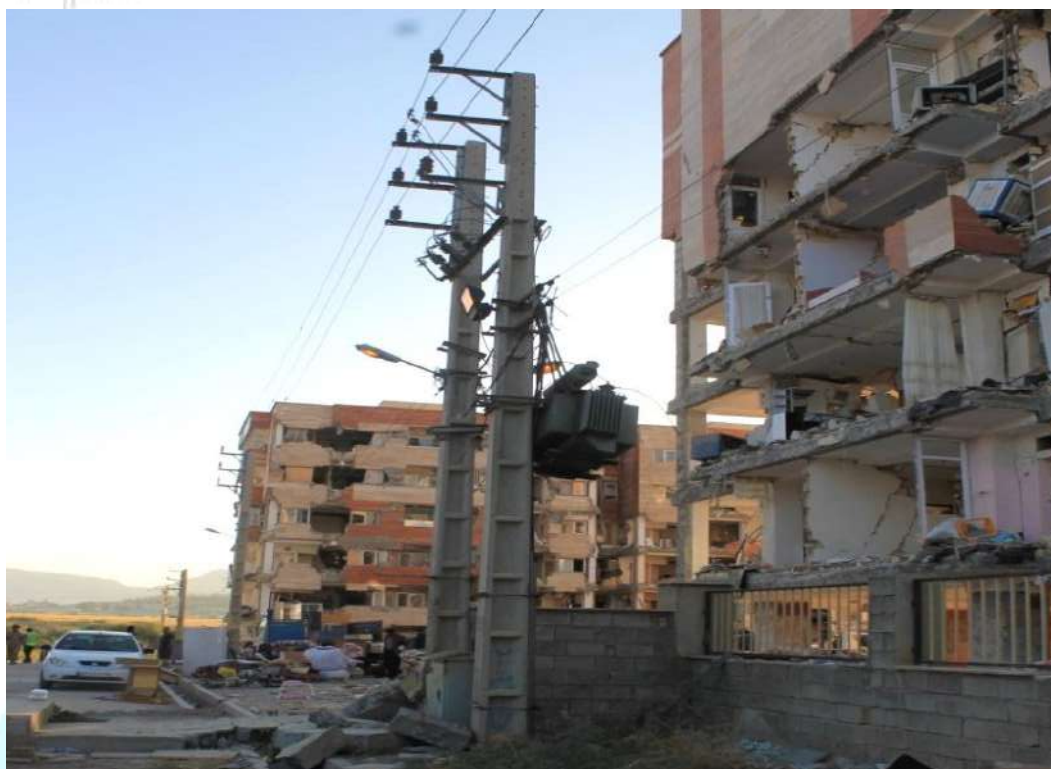
شکل ۱۰-۳۱- آویزان شدن ترانس هوایی برق و قطع برق در محدود مسکن مهر

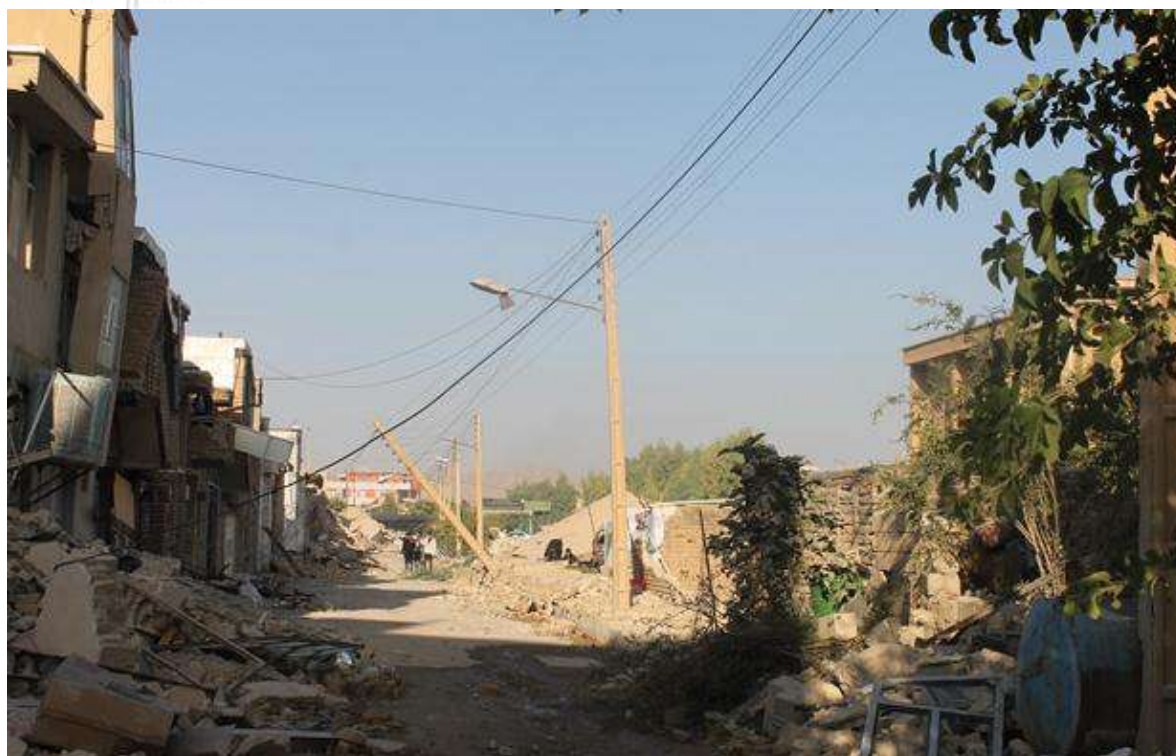
شکل ۱۰-۳۳- شکست و کج شدن تیر برق

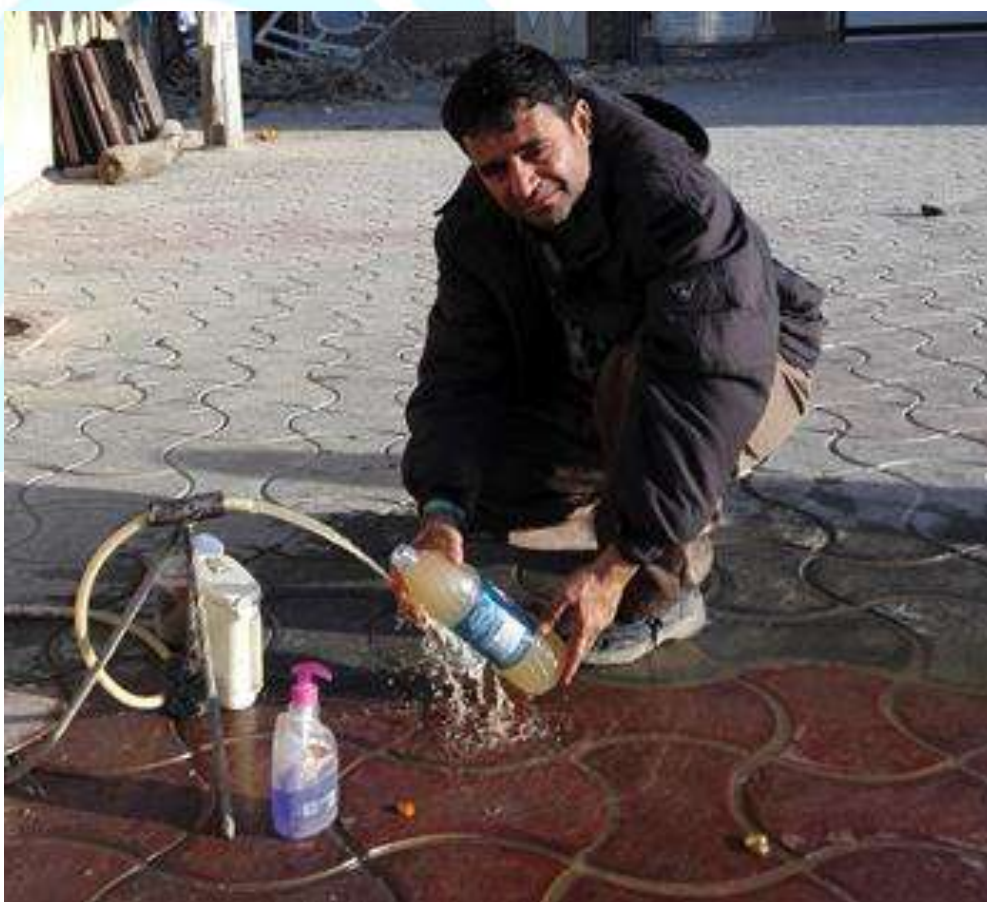
شکل ۱۰-۳۷- گل‌آلود شدن و کیفیت نامناسب آب شهر سرپل ذهاب سه روز پس از زلزله

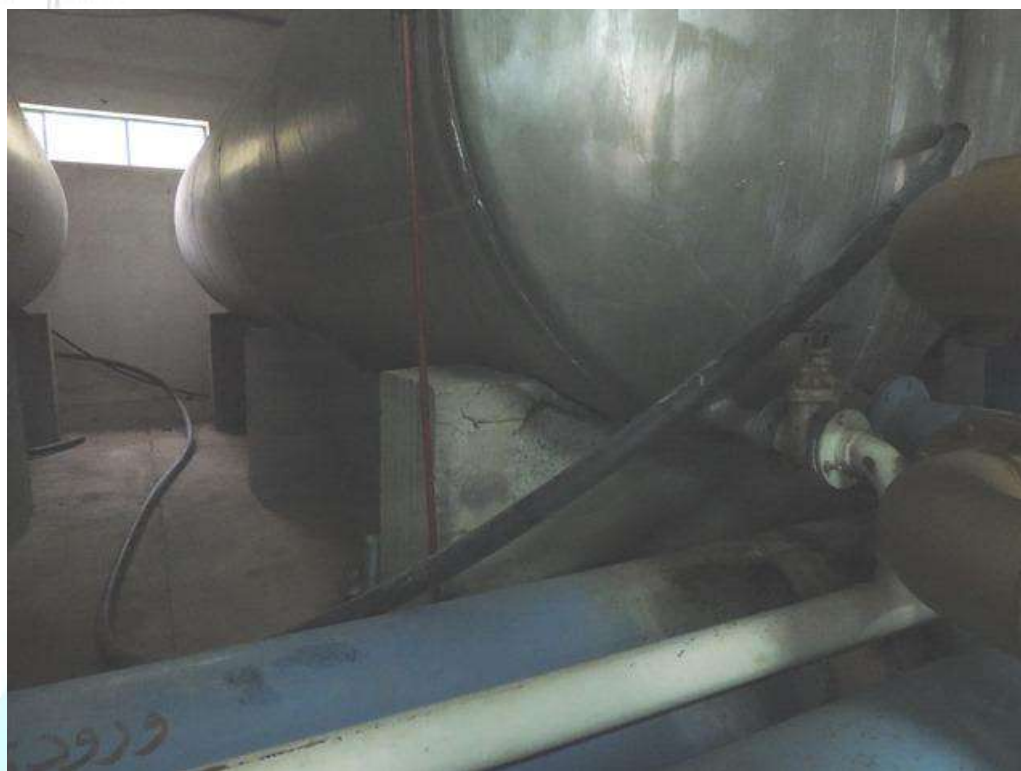
شکل ۱۰-۳۸- آسیب وارده به تکیه‌گاه مخازن تصفیه‌خانه آب سرپل ذهاب

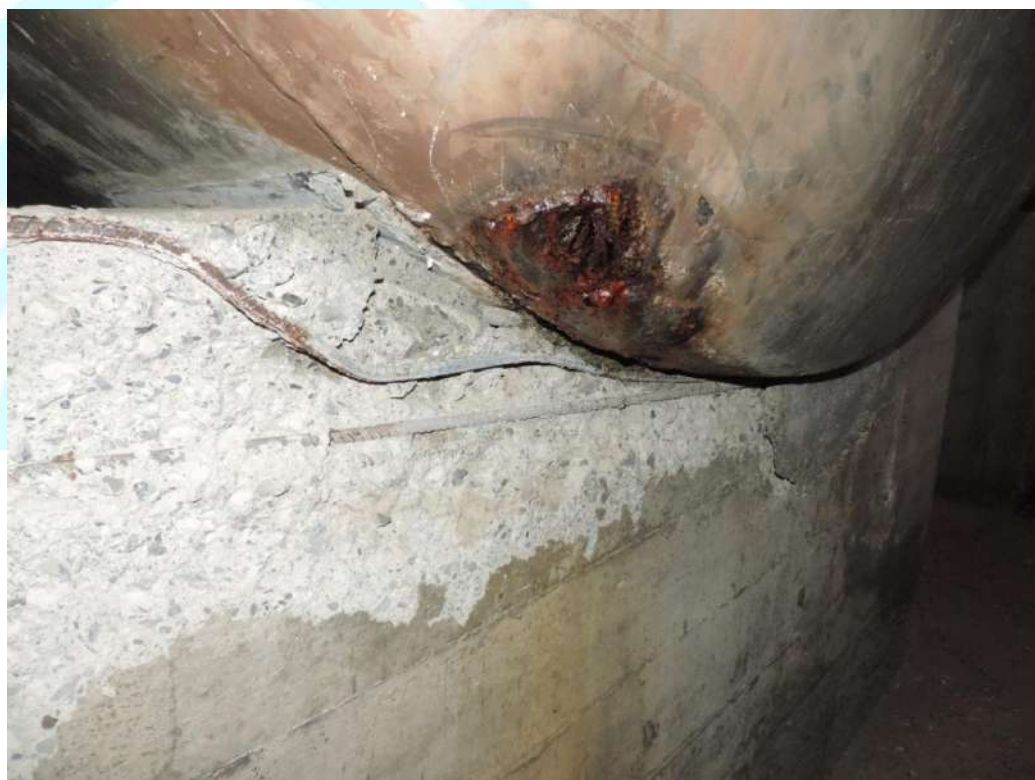
شکل ۱۰-۳۹- چرخش مخزن و آسیب وارده به تکیه‌گاه آن در تصفیه‌خانه آب سرپل ذهاب

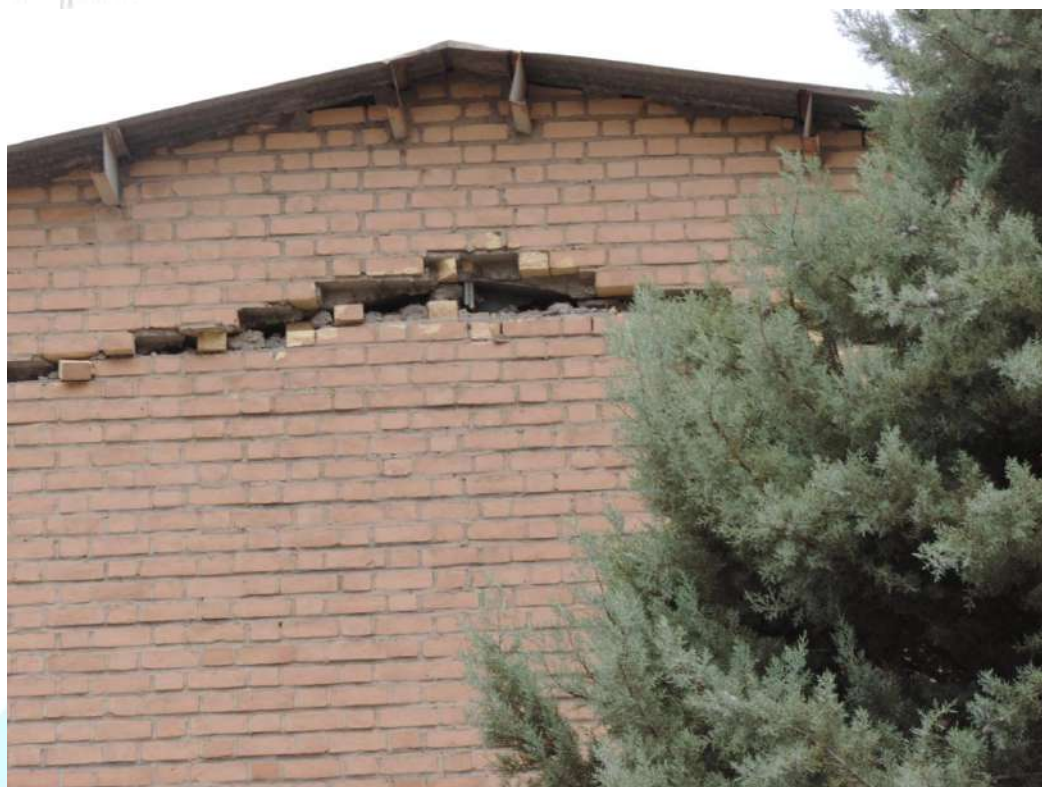
شکل ۱۰-۴۰- شکسته شدن و جدا شدن دیوار سوله تصفیه‌خانه سرپل‌ذهاب

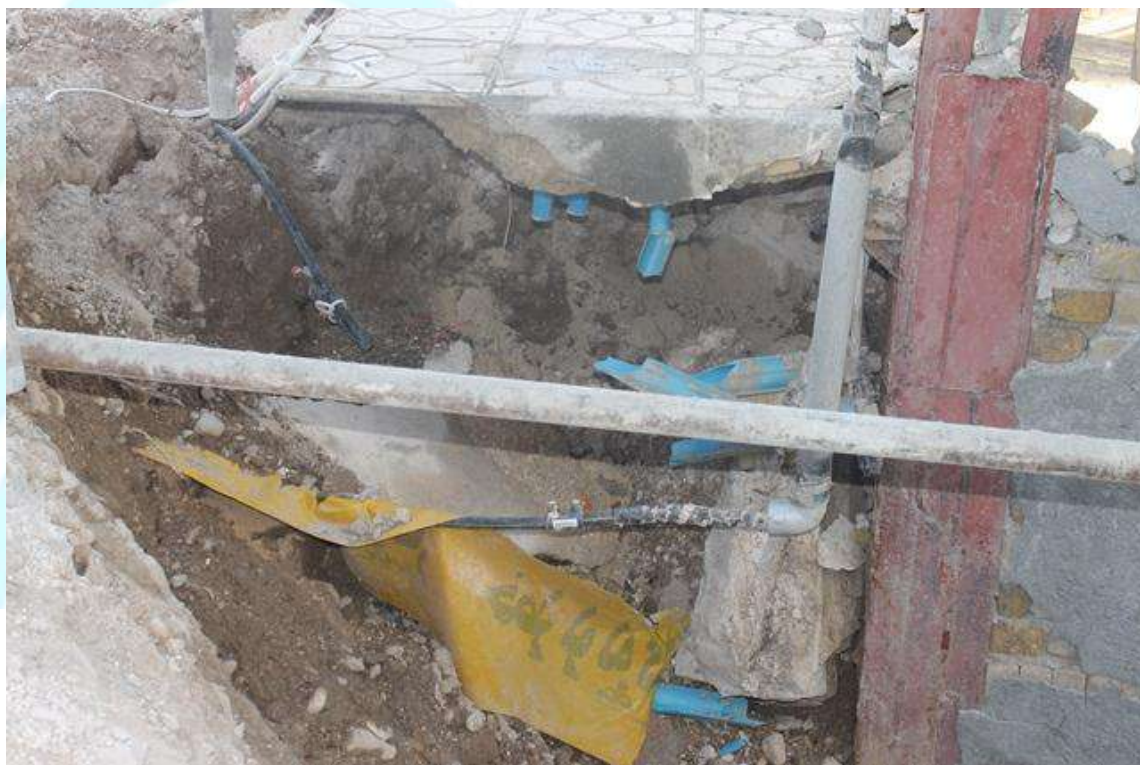
شکل ۱۰-۴۴- شکست لوله‌ها و انشعابات خانگی در اثر نشست خاک و دریافت زیاد سازه

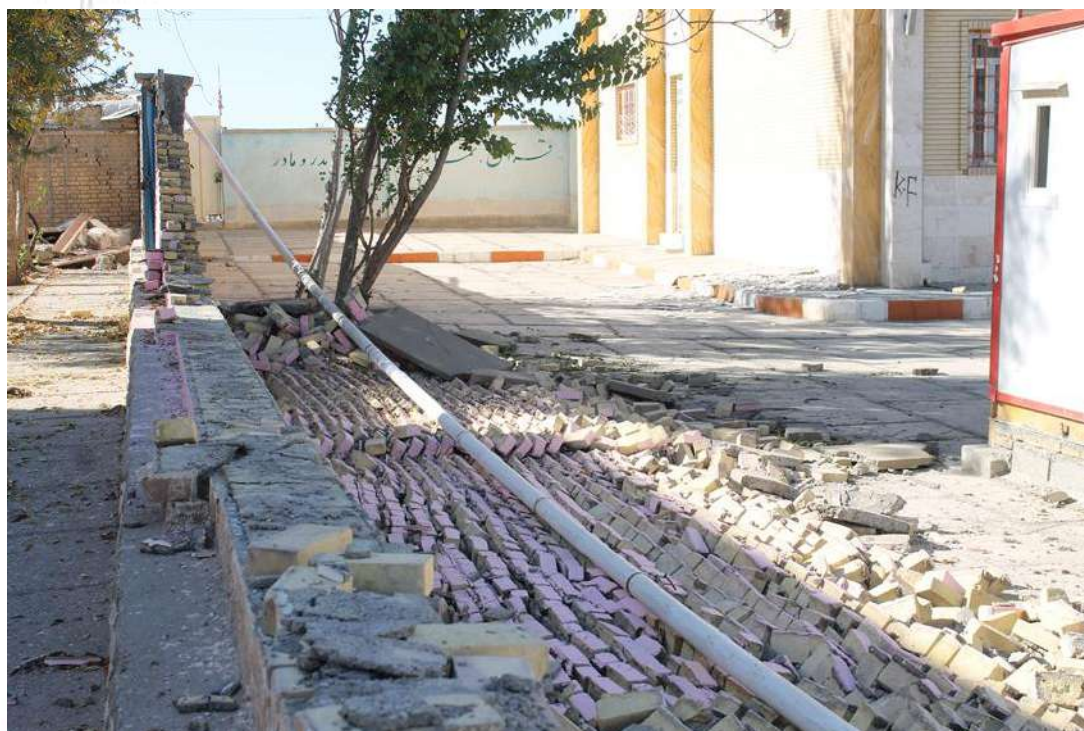
شکل ۱۰-۴۵- آسیب دیدن لوله گاز بر اثر فروریزش دیوار تکیه‌گاه لوله

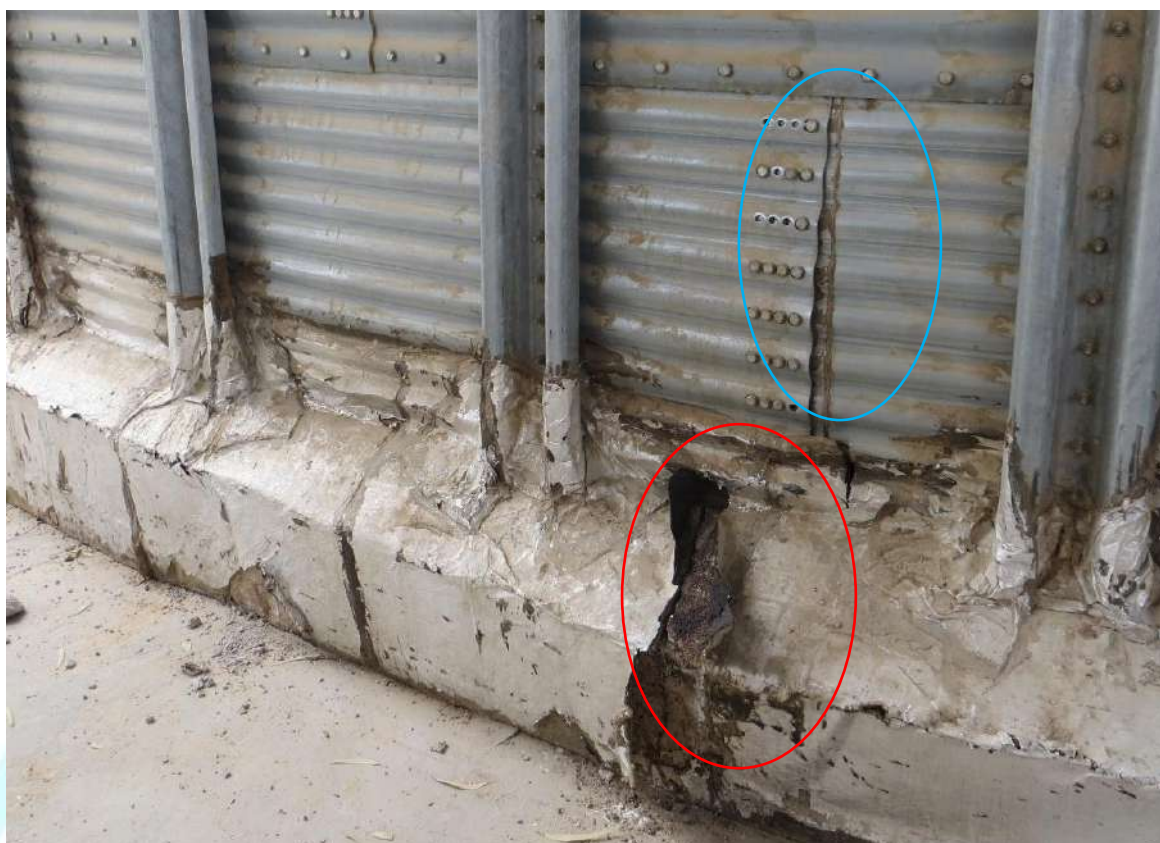
مطابق با شکل ۱۱-۵ دیواره فونداسیون بتنی یکی از سیلوه‌ها دچار شکست برشی کامل شده است. همچنین با توجه به شکل ۱۱-۶ ساختمان سه طبقه سالن آسیاب گندم نیز با اسکلتی فلزی شامل ستون‌های جفت پروفیل I تصویر که با تسمه و یا ورق سرتاسری جفت شده‌اند و مهاربند با مقطع نبشی دارای خروج از مرکزی، به طور کلی ویران شده و تجهیزات و وسایل مربوطه زیر آوار مانده‌اند.

شکل ۱۱-۵- بریده شدن پیچ‌های ۸.۸ اتصال ورق‌های موج‌دار و ایجاد شکست در دیواره فونداسیون سیلو

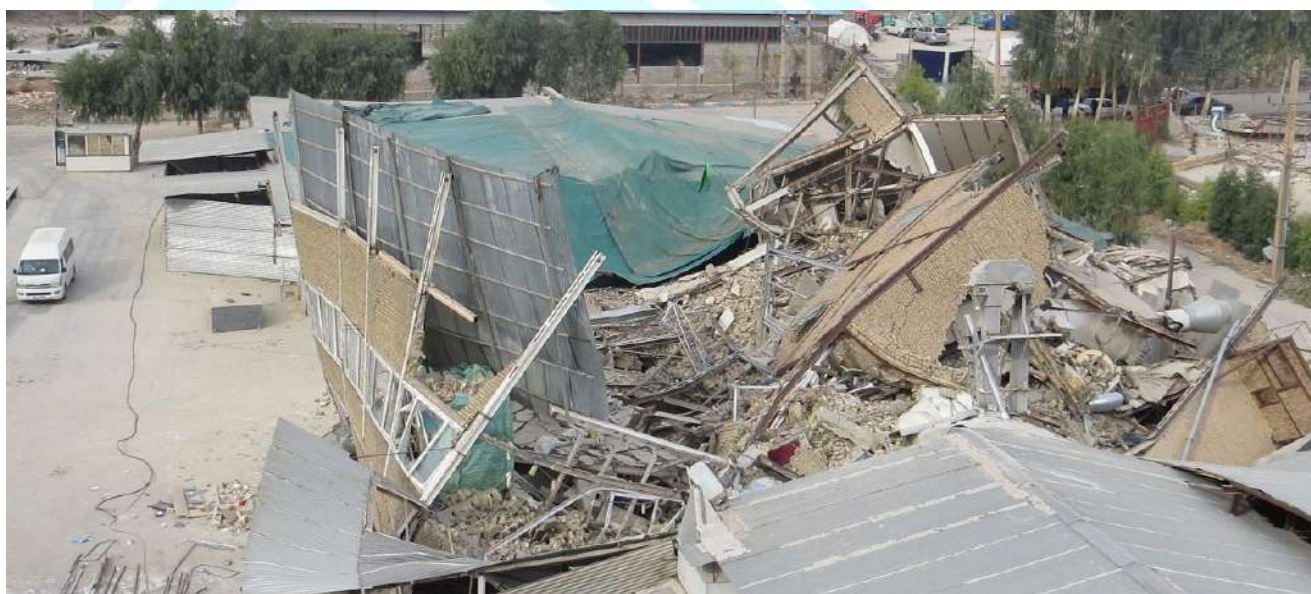
شکل ۱۱-۶- تخریب صد در صد سالن آسیاب گندم کارخانه آرد قصر شیرین در شهرک صنعتی سرپل‌ذهاب

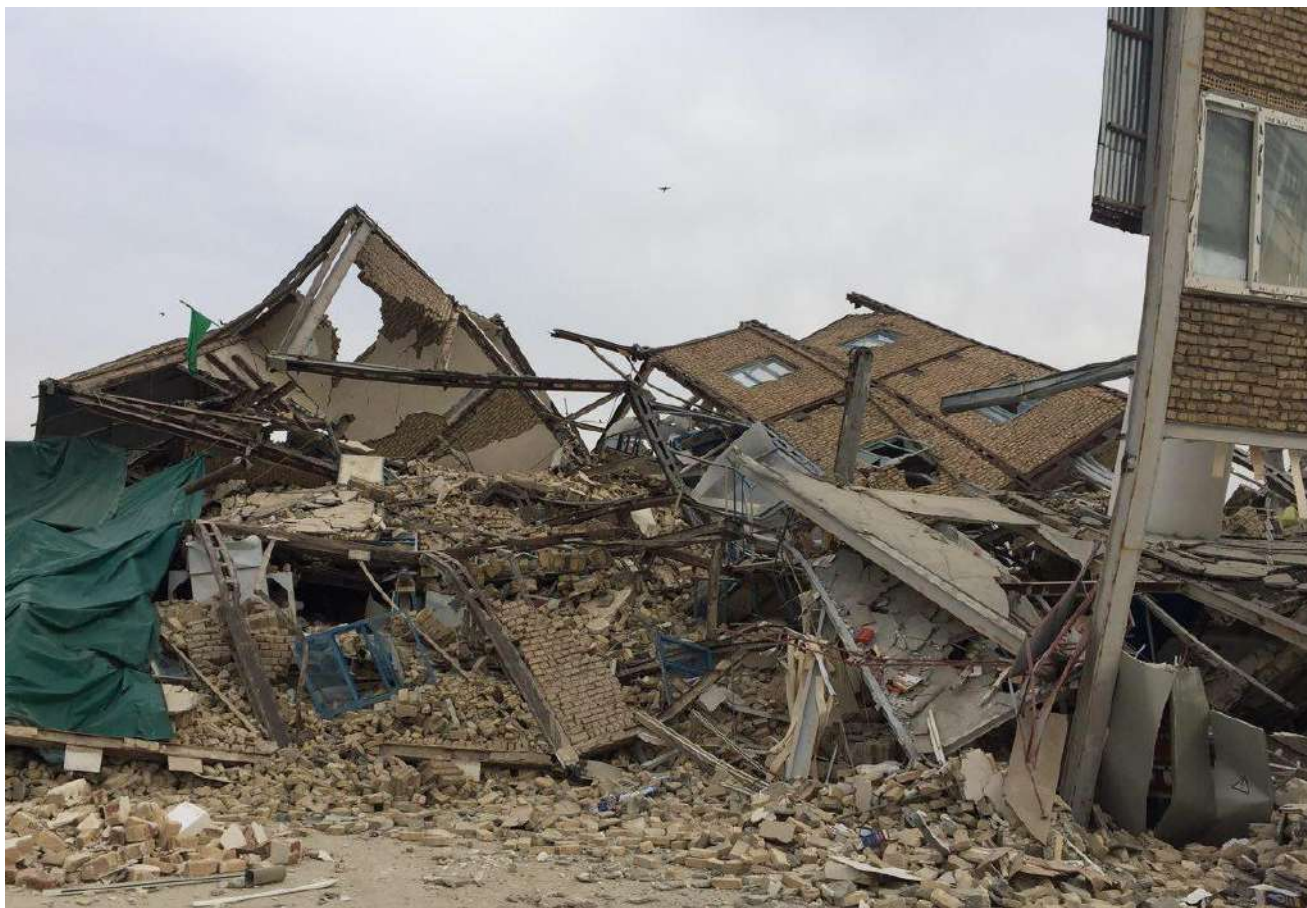
هرچند سقف طبقه آخر از نوع سبک است اما سقف طبقات اول و دوم با آجر فشاری به تصویر تاق ضربی اجرا شده و برای ساخت تمام دیوارها نیز از آجر فشاری استفاده شده که همین موارد باعث سنگینی بیش از حد سازه گردیده است. مع الوصف به گفته مدیر عامل شرکت وزن آرد دپو شده در طبقه اول نیز بسیار زیاد بوده است. مطابق با شکل ۱۱-۸ سالن آسیاب به طور کامل تخریب شده است.

شکل ۱۱-۸- تخریب سالن آسیاب و بسته‌بندی کارخانه آرد شهرک صنعتی سرپل ذهاب

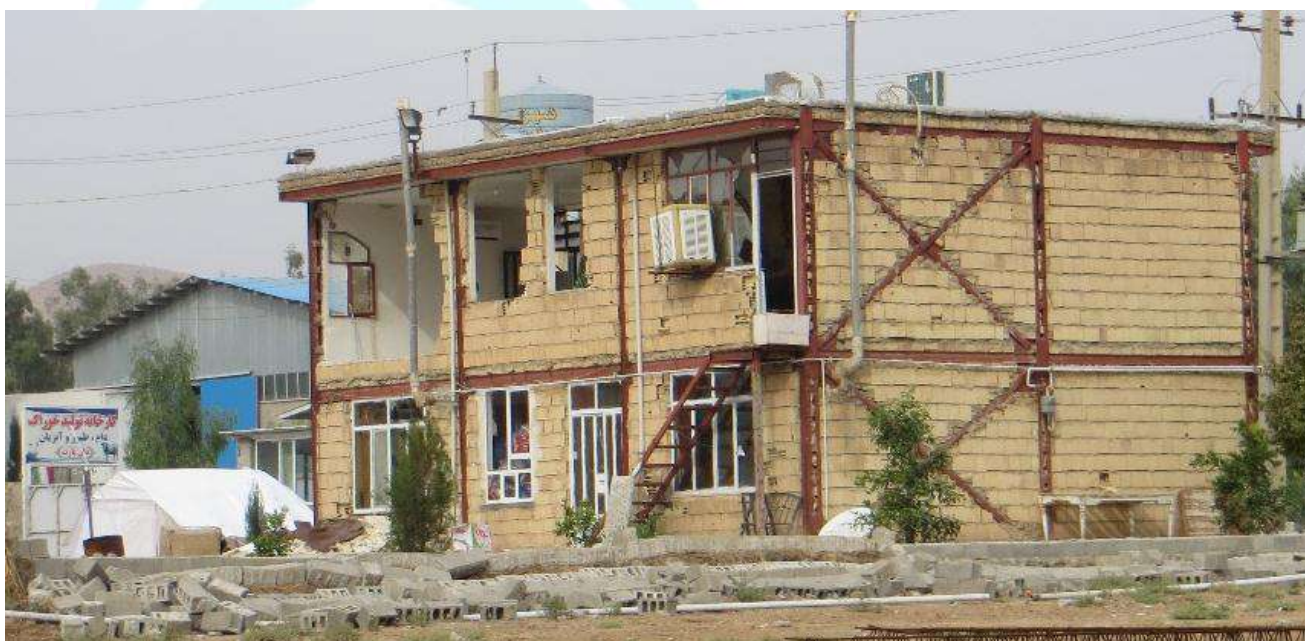
شکل ۱۱-۱۱- آسیب جزئی ساختمان فلزی با ارتفاع و تعداد طبقات مشابه در فاصله حدود ۵۰ متری از ساختمان شرکت ساروج

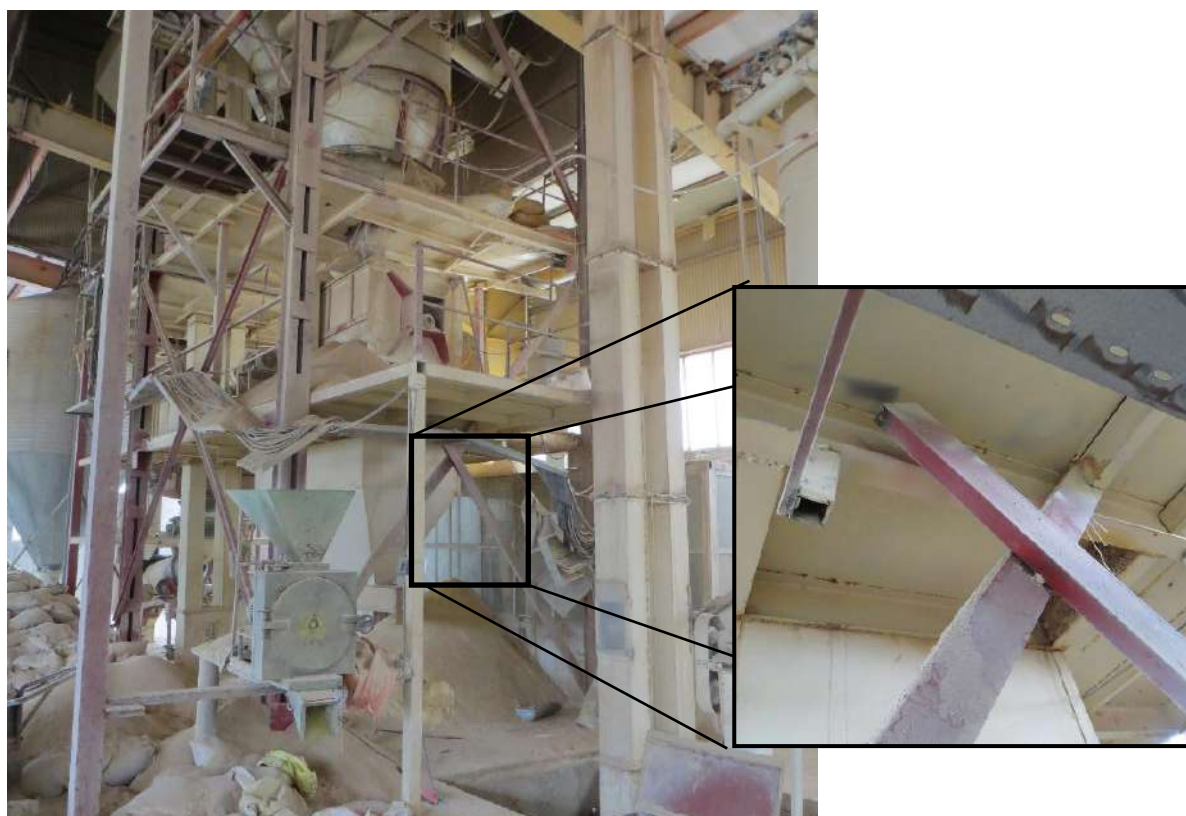
شکل ۱۱-۱۹ قطع مهاربند با هوا برش در طبقه اول برجک برای ایجاد دسترسی به طبقه

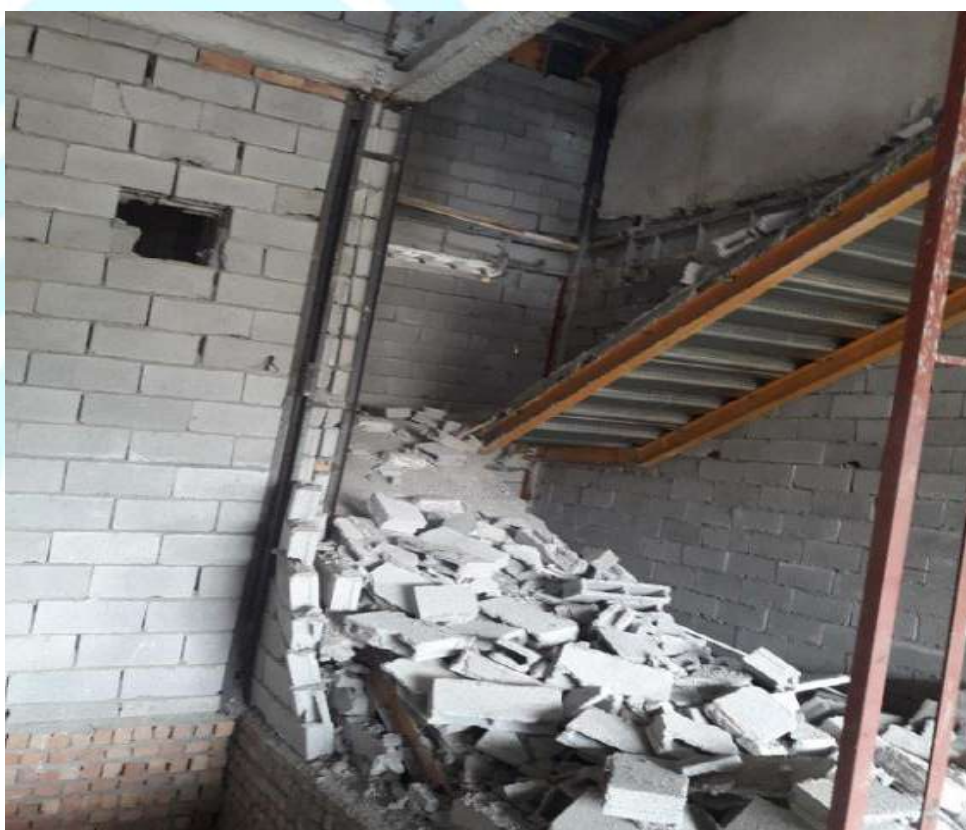
شکل ۱۲-۲۲- تخریب دیوارهای جداکننده

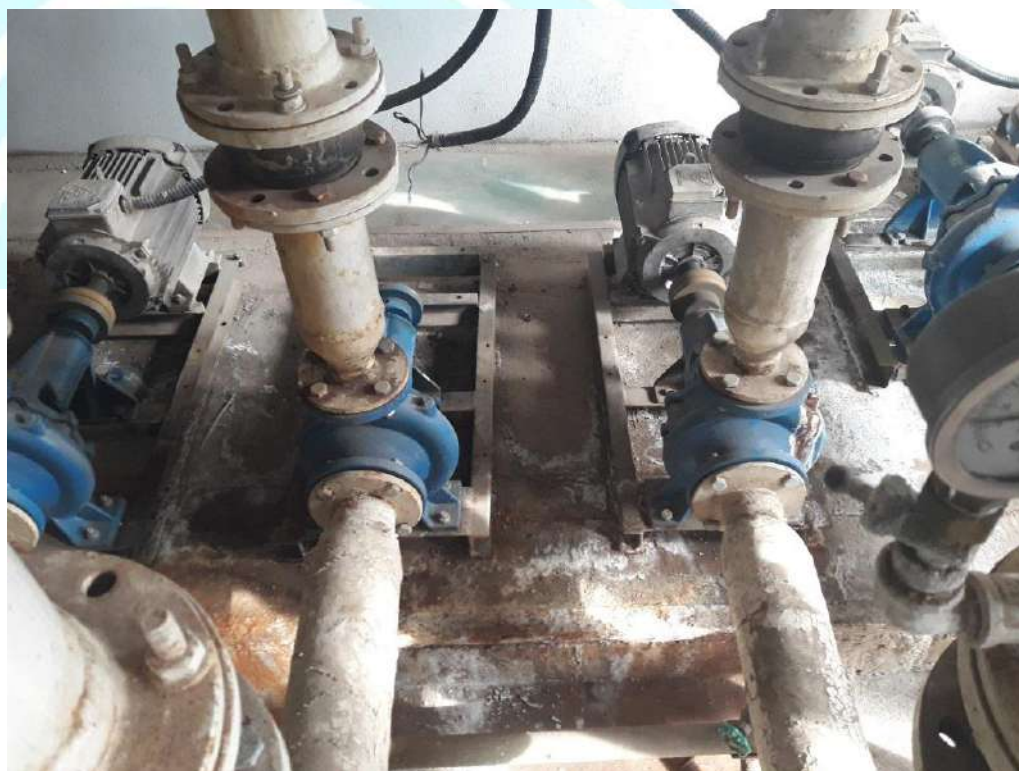
شکل ۱۲-۶۹- آسیب به پمپ در اثر زلزله

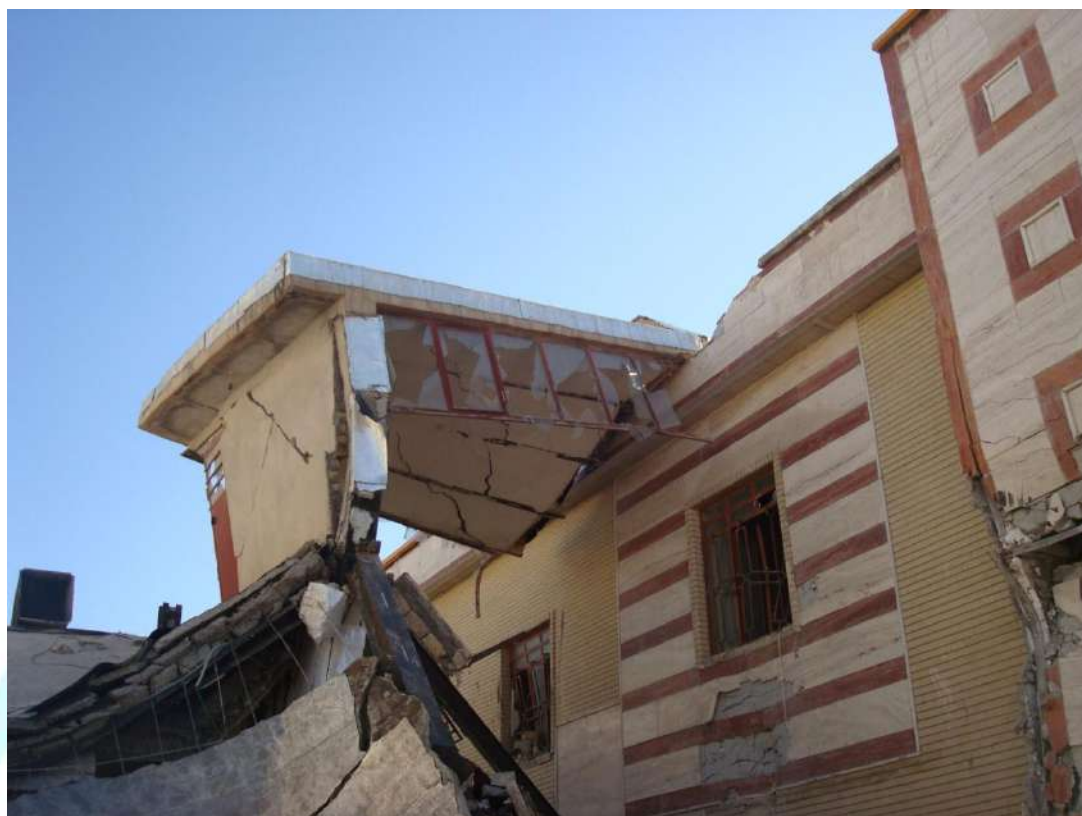
شکل ۱۳-۱۴- آسیب‌های وارد به هنرستان بر اثر فروریزش ساختمان مسکونی مجاور آن

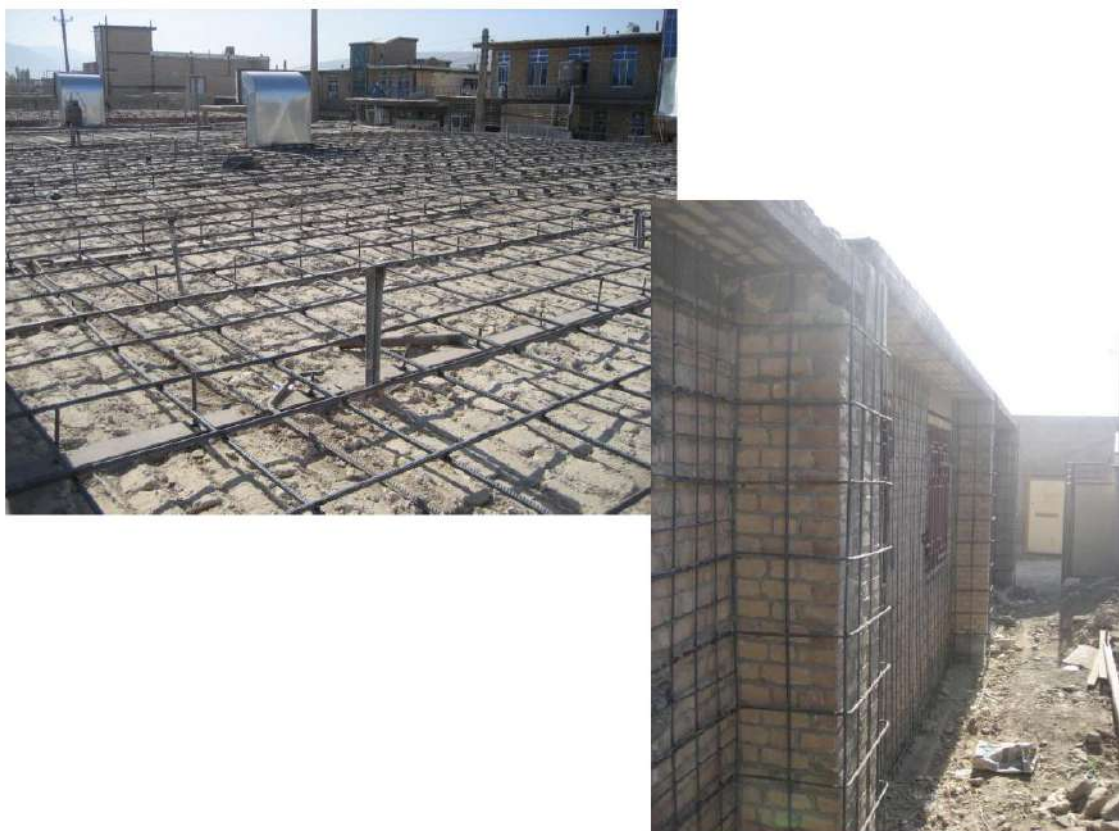
آرماتورگذاری شاتکریت شدند. سقف آن نیز طاق ضربی بود که روی آن دال آرمه ۱۰ سانتیمتری اجرا شده بود (شکل ۱۳-۲۲). این مدرسه به خوبی توانسته بود زلزله را تحمل نماید و قابل استفاده بماند (شکل ۱۳-۲۳).

شکل ۱۳-۲۲- نحوه اجرای طرح بهسازی در دیوار (عکس راست) و سقف (عکس چپ) مدرسه ۱۲ فروردین پاوانار

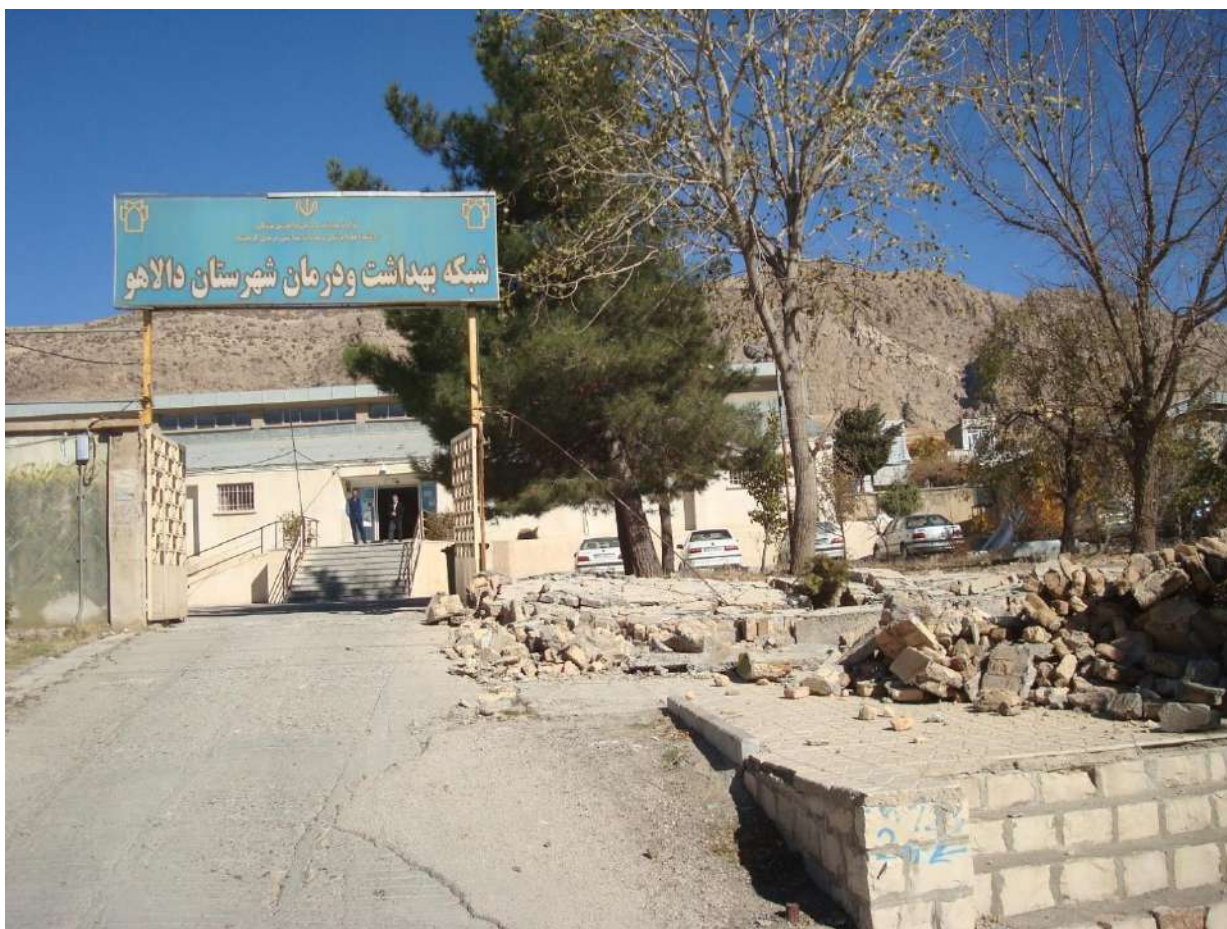
خسارت قابل ذکر در ساختمان‌های شهرستان کرد غرب، شامل ساختمان‌های مسکونی و اداری و تجاری، فروریزش دیوارهای محوطه برخی ساختمان‌ها بود که در شکل ۱۴-۳ نمونه‌ای از آن مشاهده می‌گردد. این خسارت یکی از شایع‌ترین اتفاقات ملاحظه شده در این زلزله در شهرهای آسیب دیده است بنابراین یکی از مواردی که نیاز به توجه جدی دارد ایمن‌سازی دیوارهای محوطه است. این خرابی در بسیاری از ساختمان‌های مسکونی، اداری و حتی برخی مدارس مشاهده شد.

شکل ۱۴-۳- نمونه‌ای از خرابی دیوارهای پیرامونی ساختمان
