گزارش شناسایی زمین لغزش ۱۴۰۴/۰۱/۰۱ گلابدره (منطقه یک، شهر تهران)

نام گزارش: گزارش شناسایی زمین لغزش ۱۴۰۴/۰۱/۰۱ گلابدره (منطقه یک، شهر تهران)

Reconnaissance Report of 2025/03/21 Landslide in Shakibaei St. Golabdareh, Tehran

نویسندگان: ابراهیم حق‌شناس، معصومه رخشنده

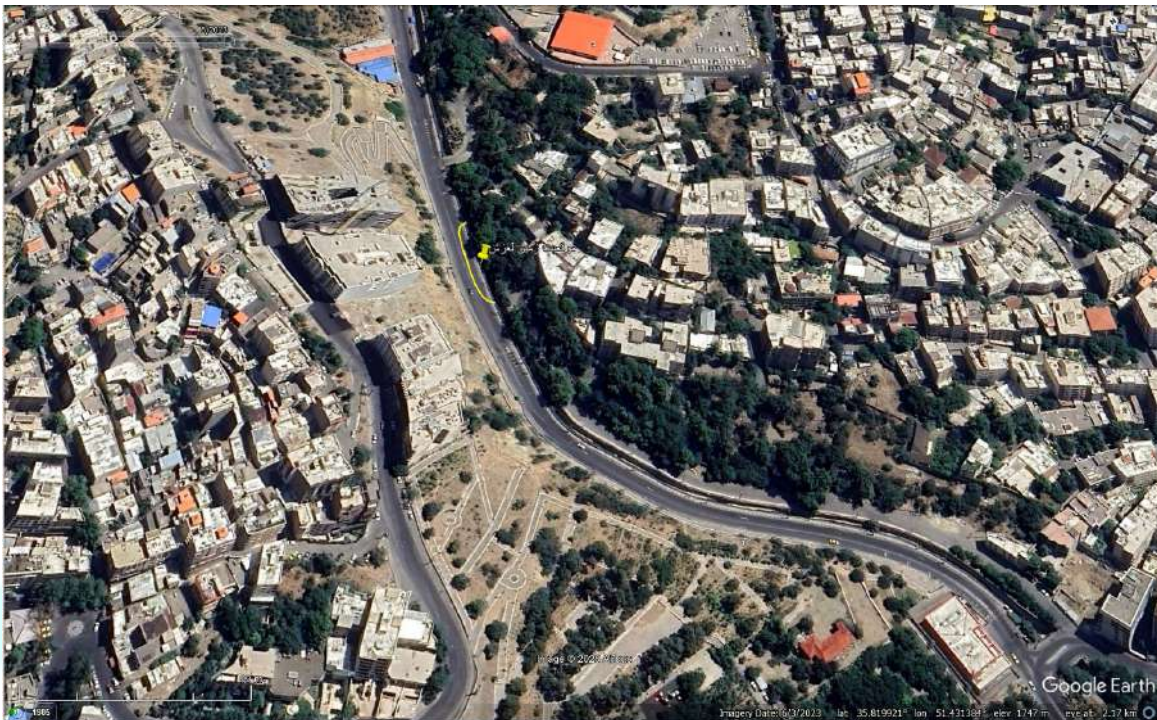
موقعیت دقیق زمین لغزش بر اساس برداشت های GPS و پیاده سازی آن بر روی تصویر ماهواره ای گوگل ارث در شکل ۱ نشان داده شده است. این لغزش از نوع ریزش خاکی با ابعاد کلی حدود ۷۰ در ۱۰ متر است. مصالح درگیر در زمین لغزش از نوع مصالح خاکی و خاک دستی ریخته شده در پشت دیوار ساحلی و بستر جاده است.

شکل ۱: محدوده زمین لغزش ۱ فروردین ۱۴۰۴ در حاشیه رودخانه گلابدره و پایین دست جناح شرقی زمین لغزش قدیمی باغ شاطر بر روی تصویر گوگل ارث

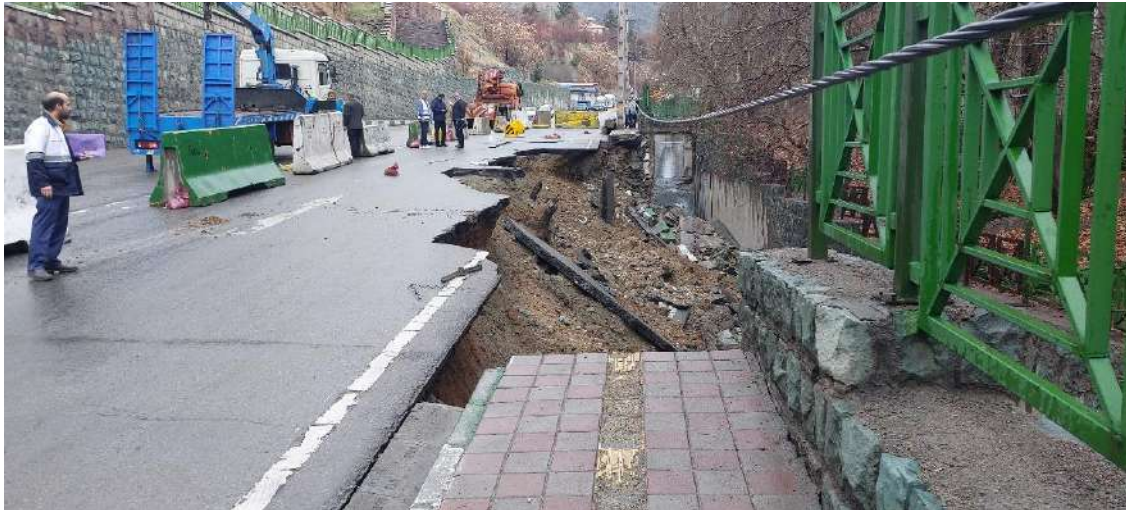
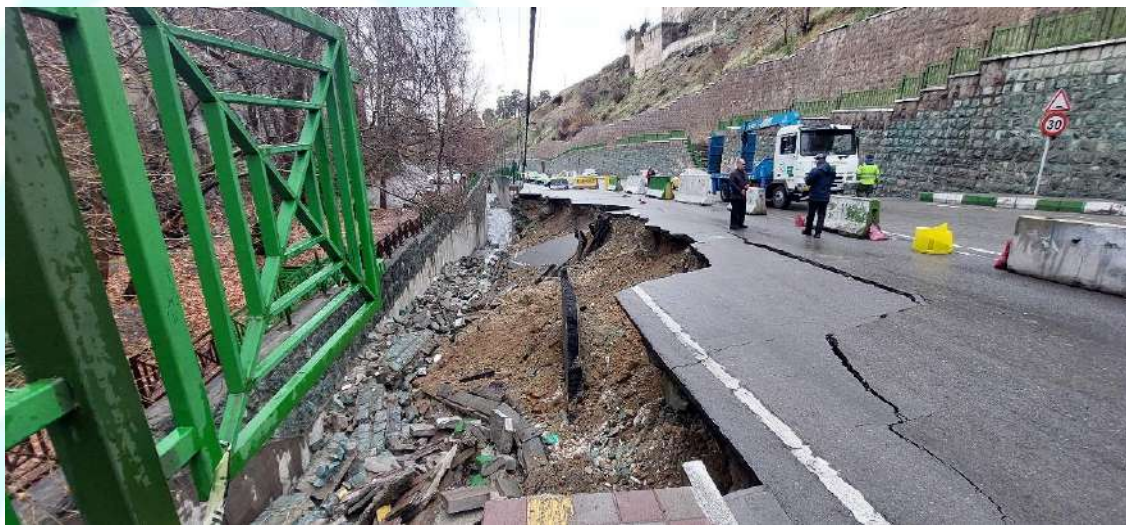
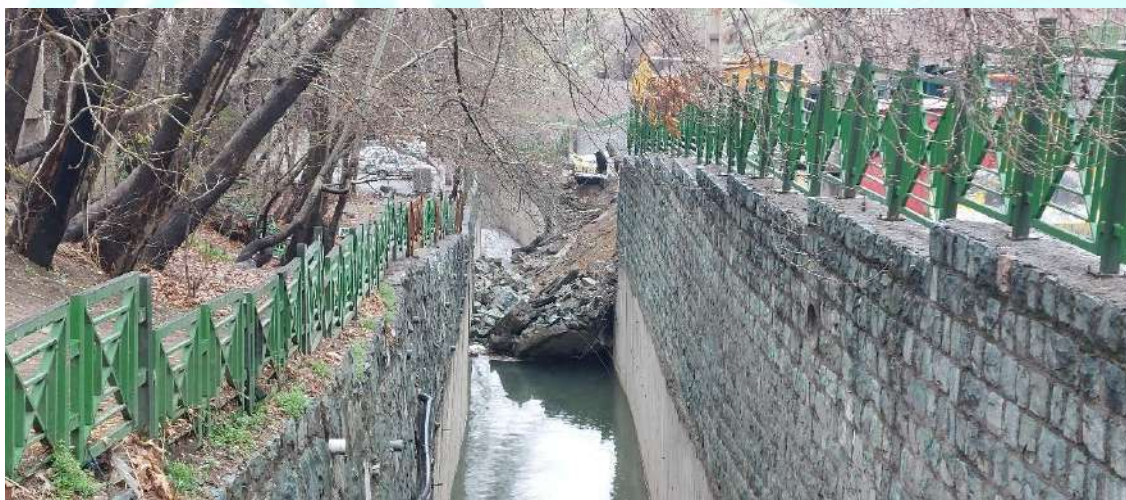
خوشبختانه با توجه به تعطیلات نوروزی و نبود تردد خودروها در مقطع زمانی وقوع، زمین لغزش خسارات جانی در بر نداشته است اما خسارات اقتصادی شامل شکسته شدن دیوار ساحلی بتنی، تخریب خیابان در محدوده ای به طول حدود ۷۰ متر، کج شدگی و سقوط دو تیر برق به همراه قطعی برق محدوده برای چند ساعت از اثرات این زمین لغزش بوده است. گروه های مختلف امداد رسانی از تیم های شهرداری، سازمان برق منطقه ای و مدیریت بحران شهر تهران در اسرع وقت در محل حاضر و تمهیدات امینی لازم از قبیل ایجاد موانع ایمنی، جابجایی تیرهای برق و ... را صورت دادند. تصاویری از این ریزش در شکل ۲ نشان داده شده اند. با توجه به گفته ساکنین محلی شروع ناپایداری از چند روز قبل با ایجاد ترک هایی در سطح

آسفالت حاشیه خیابان شکیبایی و کج شدگی دیوار ساحلی رودخانه بوده است و گسیختگی نهایی در ۱ فروردین اتفاق افتاده است.

شکل ۲: تصاویری از زمین لغزش ۱ فروردین ۱۴۰۴ خیابان شکیبایی، محله گلابدره تهران

۲. خود دیوار بتن مسلح ساحلی قبلی به نظر می‌رسد طراحی مناسبی نداشته است. بر اساس مقطع شکسته شده تنها دو ردیف میلگرد عمودی در دو رویه خارجی دیوار بکار رفته است و میلگردی داخل بتن مشاهده نشد. این امر باعث شده است علیرغم ابعاد نه چندان بزرگ زمین لغزش، دیوار تاب آوری لازم را نداشته باشد. لذا دیوار جدید بایستی با شرایط مطلوبتر و متناسب با فشار خاک پشتی ساخته شود.

۱. در عملیات ترمیم در حال انجام، صرفا نباید به ساخت مجدد دیوار اکتفا نمود چرا که با بررسی میدانی مشخص گردید علت شکسته شدن دیوار ارتباطی با زیرشویی رودخانه ندارد و فشار خاک پشت دیوار به دلیل بالا رفتن سطح آب زیرزمین عامل اصلی می باشد. سابقه ایجاد پهنه های نشتابی مشاهده شده (شکل ۵) و همچنین رشد مترکم تر پوشش گیاهی در بخشی از دامنه بالادست که روبروی نقطه رویداد جدید است به خوبی حاکی از تاثیر این مسئله

است. لذا ایجاد زهکش مناسب برای بخش پشت دیوار بایستی در نظر گرفته شود. مسئله‌ای که در ساخت دیوار قبلی مغفول مانده است و پشت دیوارهای حادثی از نخاله و مصالح نامناسب پر شده و عملکرد مناسبی در زهکش‌های تعبیه شده هیچکدام از دیوارهای ساحلی و همچنین دیوار حفاظتی مسیر پیاده روی در دامنه بالادست مشاهده نشد.

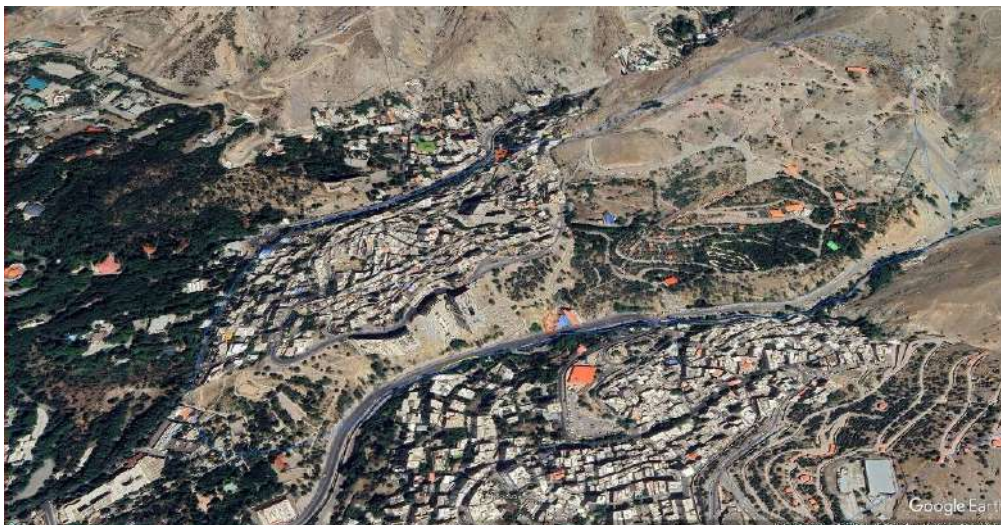
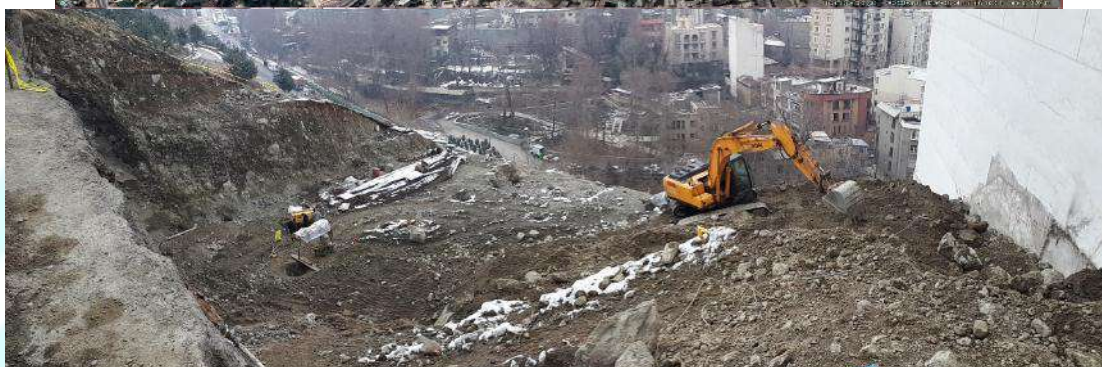
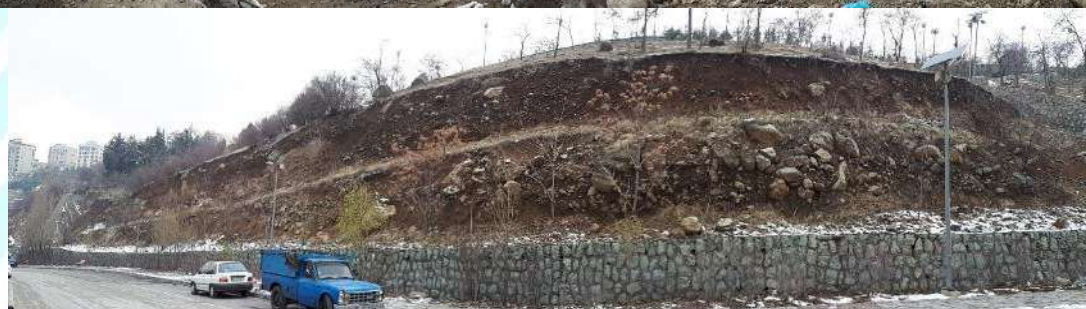
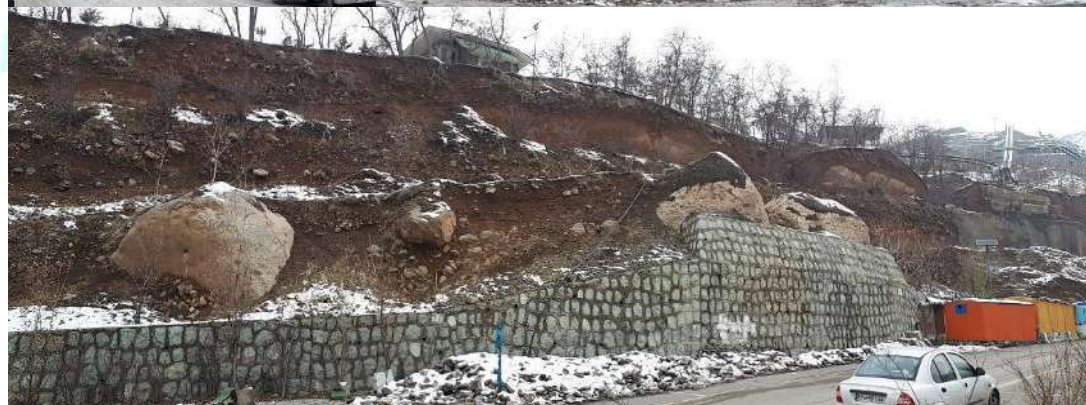
به شدت نامتجانس مصالح توده برجای گذاشته شده، متشکل از بلوک‌های بسیار بزرگ سنگی در زمینه‌ای از نهشته‌های ریزدانه قابل تشخیص است (شکل ۳).

شکل ۳: ردیف بالا) ریخت‌شناسی کلی زمین لغزش قدیمی بسیار بزرگ باغ شاطر در غرب رودخانه گلابدره بر روی تصویر گوگل ارث (محدوده لغزش قدیمی با خط آبی رنگ مشخص شده است؛ ردیف دوم) گودبردای برای ساخت برج مسکونی جدید در سال ۱۳۹۸ نشان دهنده بافت ناهمگن مصالح لغزش قدیمی؛ ردیف‌های پایین) تصاویری از ساختار بسیار ناهمگن توده لغزش یافته در ترانشه‌های حاشیه جاده سورتمه تهران

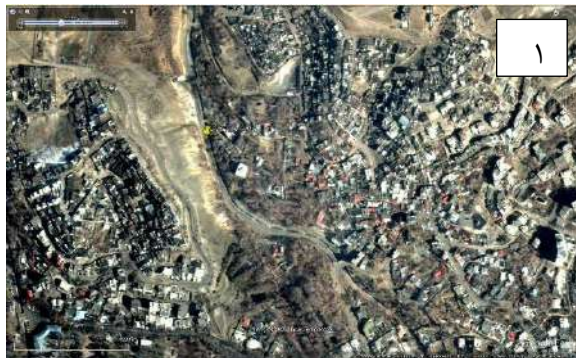
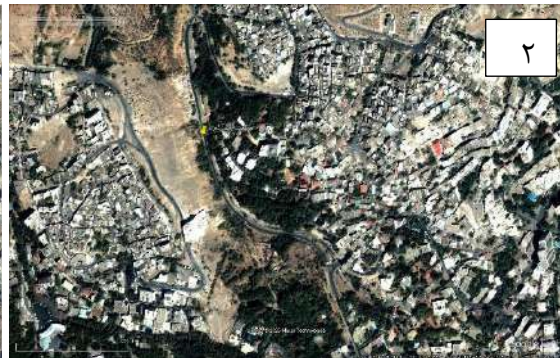
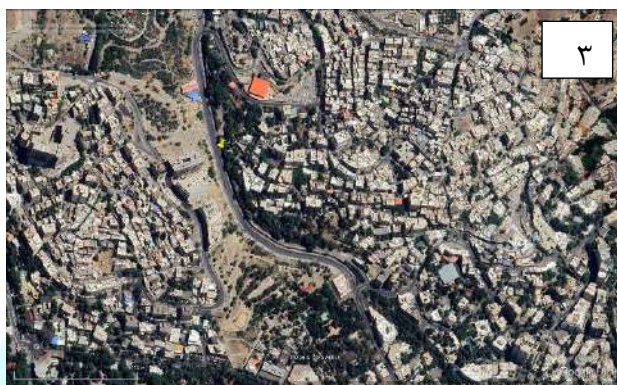
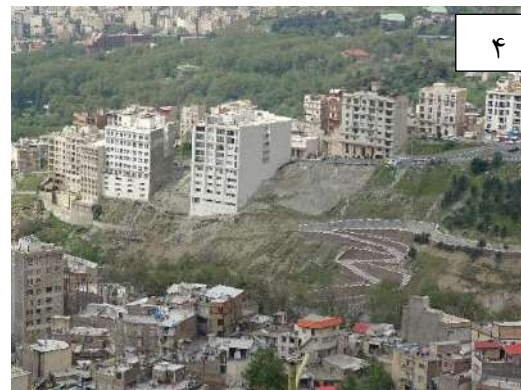
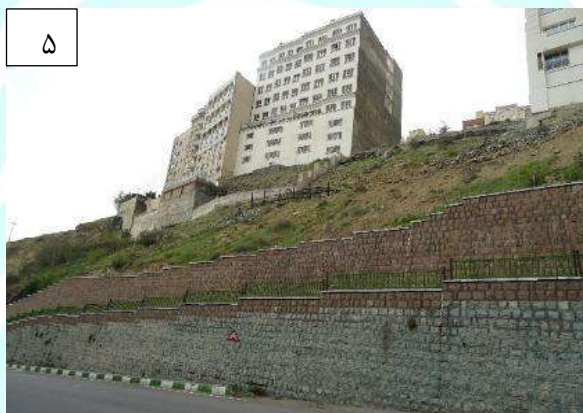
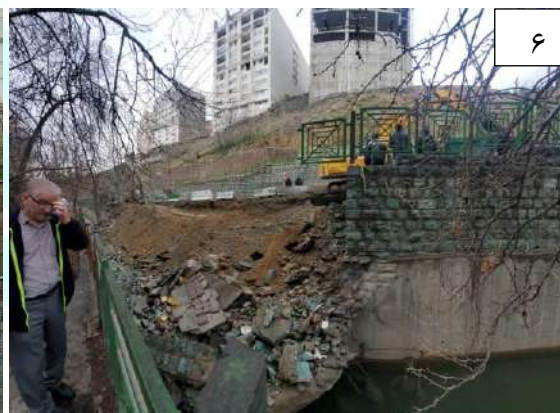
مقایسه تصاویر ماهواره‌ای در تاریخ‌های مختلف نشان می‌دهد که مشابه با سایر دامنه‌های شمالی شهر تهران در دو محله گلابدره و باغ‌شاطر نیز بیشتر توسعه مناطق مسکونی در دو دهه اخیر صورت گرفته است (شکل ۴). تاسف‌بارتر اینکه در لبه کناره شرقی این زمین‌لغزش که دارای شیبی بسیار تند است نیز در ۱۰ سال اخیر مجوز ساخت برج‌های مسکونی صادر شده است.

این مسئله هم از منظر دریافت شتاب بالاتر در زمان زلزله به خاطر اثر توپوگرافی در لبه شیب‌ها و هم بارگذاری در تاج دامنه‌ای پرشیب و متشکل از مصالح سست زمین‌لغزشی حائز اهمیت است و با توجه به جمعیت قابل توجه ساکن در این برج‌ها ریسک قابل توجهی ایجاد نموده است. وقوع لغزش‌های موضعی کوچک در اثر بارندگی‌های بهار سال ۱۳۹۹ در ترانشه‌های پشت کارگاه شهرداری در موقعیتی کمی بالاتر از محل زمین‌لغزش ۱ فروردین ۱۴۰۴ و وجود مواردی مشکوک به ناپایداری در بخش‌هایی دیگر از دامنه مذکور با بررسی تصاویر گوگل ارث (شکل ۵) نشانه‌هایی برای پتانسیل ناپایداری دامنه مذکور و لزوم بررسی و مطالعه دقیق آن به منظور کاهش ریسک ایجاد شده، هستند.

شکل ۴: تصاویر ۱ تا ۳ روند ساخت برج‌های مسکونی در لبه شیب، دامنه زمین لغزشی باغ شاطر (به ترتیب در سال ۲۰۰۰، سال ۲۰۰۴) (ساخت اولین برج و وضعیت کنونی با ۵ برج مسکونی ساخته شده)؛ ۴ تا ۶ تصاویر زمینی از ساخت و سازهای انجام شده و موقعیت آنها نسبت به زمین

لغزش ۱ فروردین ۱۴۰۴

با توجه به این موضوع مطالعه وضعیت پایداری این دامنه در گستره‌ای وسیعتر و در شرایط استاتیکی و لرزه‌ای مختلف به ویژه با توجه به اثر توپوگرافی در زمان زلزله بایستی مد نظر و مورد مطالعه تفصیلی قرار گیرد. در این راستا پژوهشگاه بین‌المللی زلزله‌شناسی و مهندسی زلزله آمادگی خود برای انجام این مطالعات و ارائه راهکارهای مناسب برای ایمن‌سازی این دامنه را اعلام می‌نماید.

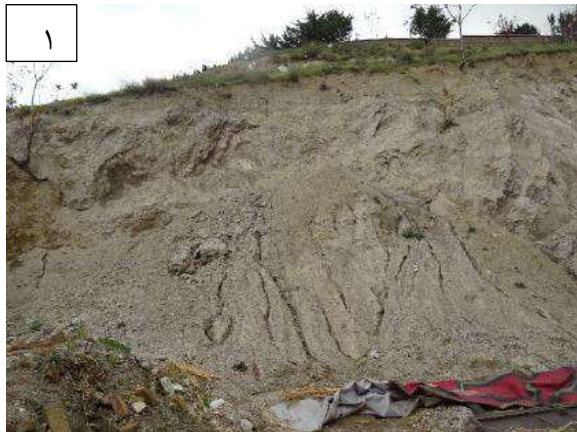
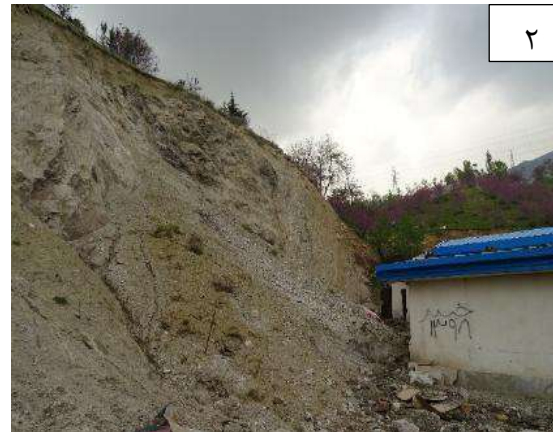
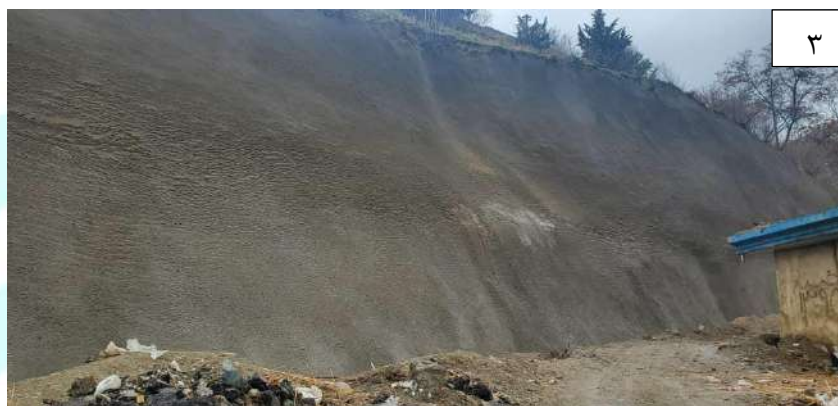
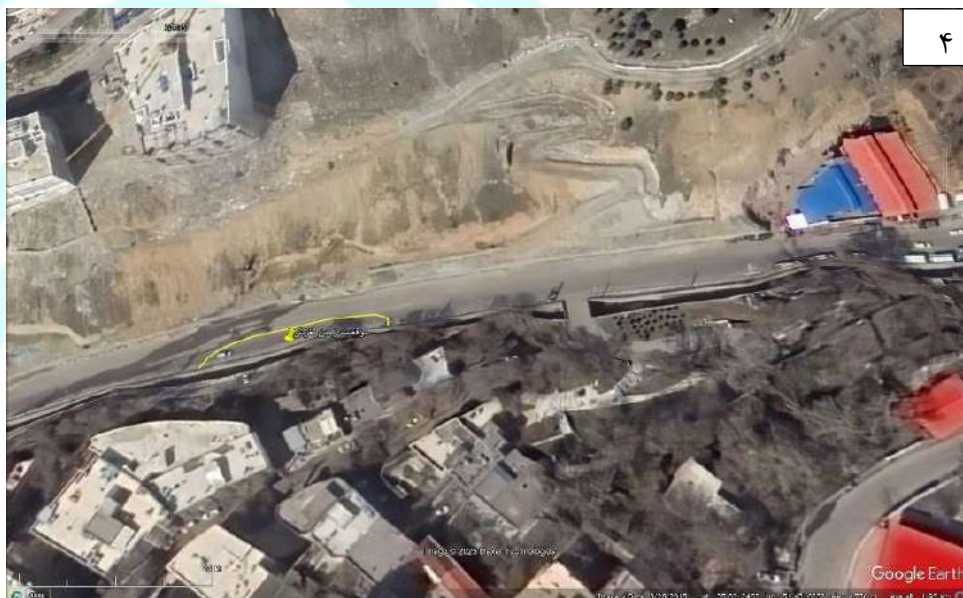
وجود پهنه‌های نشست‌ناشان داده شده در شکل ۵ حاکی از بالا رفتن سطح آب زیرزمینی در بخش‌هایی از این دامنه است. حسب گفته ساکنین محلی در گذشته در این محل چشمه‌ای وجود داشته است که به نظر می‌رسد در اثر توسعه عمرانی صورت گرفته و جاده‌سازی کور گردیده است. بالا رفتن سطح آب زیرزمینی در خاک پشت دیوار ساحلی ناشی از چشمه کور شده می‌تواند یکی از عوامل زمین‌لغزش ۱ فروردین ۱۴۰۴ باشد.

شکل ۵: عکس ۱ و ۲ تصاویر ترانشه پشت کارگاه و سوله‌های مرکز بازیافت شهرداری و لغزش‌های کوچک اتفاق افتاده در آن در سال ۱۳۹۹؛ عکس ۳ تصویر همان ترانشه حفاظت شده با شاتکریت در ۱۴۰۴؛ عکس ۴ تصویر گوگل ارث مربوط به سال ۲۰۱۵ نشان دهنده پهنه‌های نشستایی و یک ناپایداری در نقطه هم عرض زمین لغزش فعلی در دامنه زبردست برج‌های مسکونی

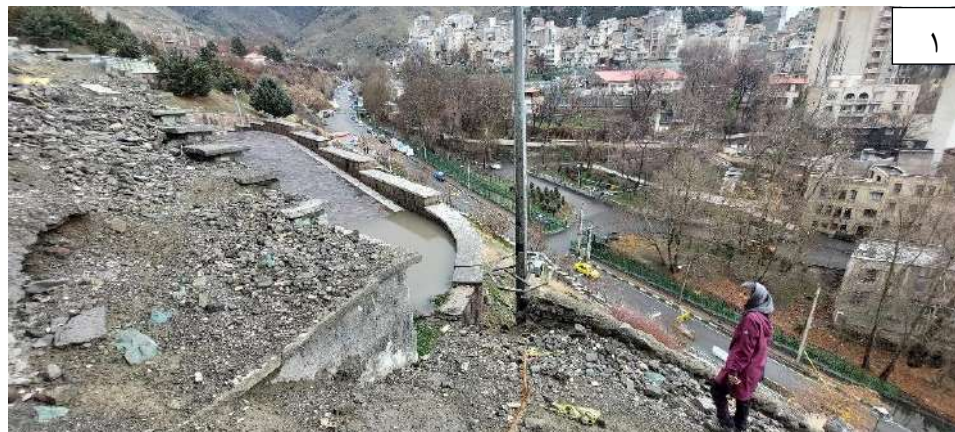
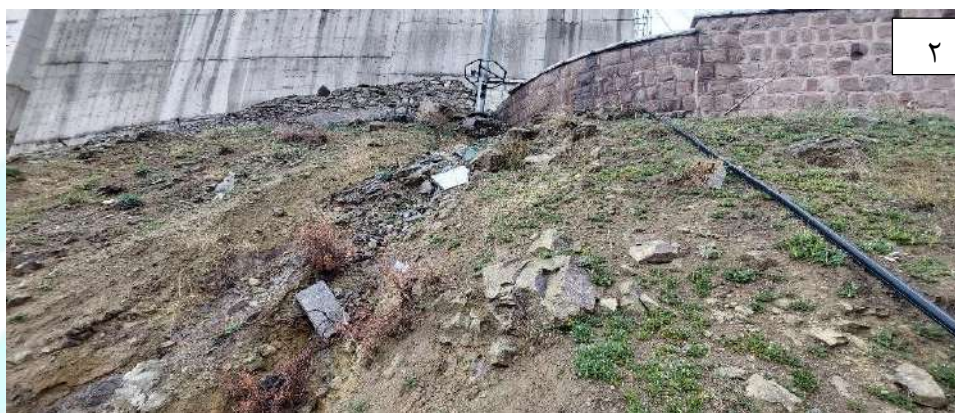
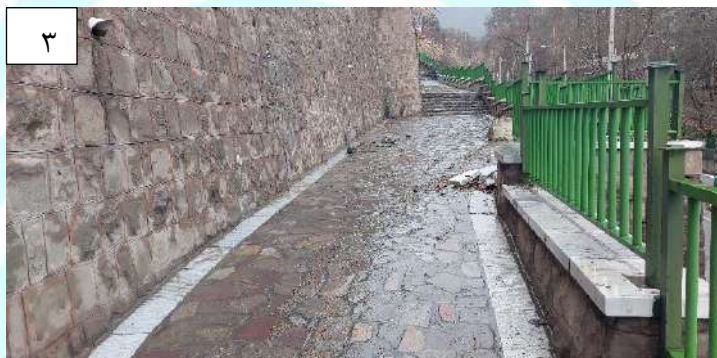
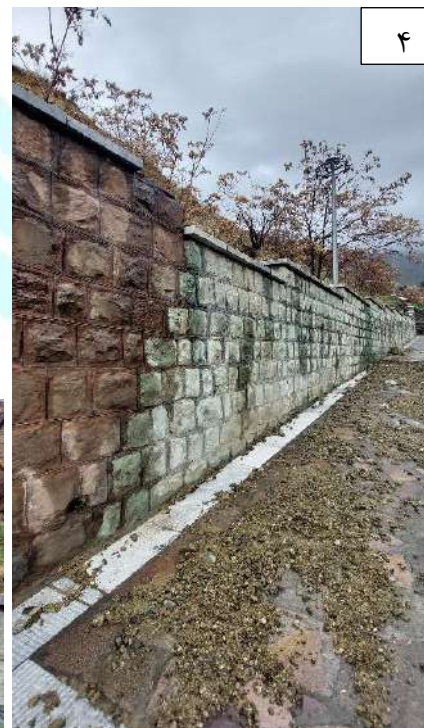
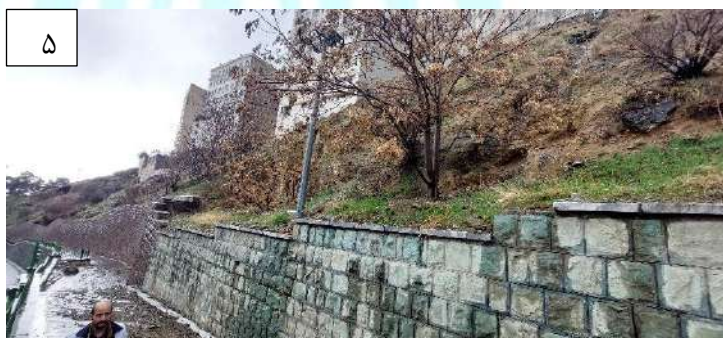
از اثرات دیگر مداخلات انسانی در دامنه مورد نظر، مسدود کردن آبراهه‌های کوچک بوسیله دیوارهای حفاظتی ساخته شده در حاشیه مسیر پیاده روی ایجاد شده بر روی دامنه و عدم هدایت صحیح روان‌آب‌های سطحی است. این امر باعث ایجاد آبکندهایی در بخش‌هایی از دامنه، در زیردست برج‌های مسکونی، شده که در بارندگی اخیر باعث حمل قطعات سنگی نسبتاً بزرگ و واریزه بر بستر مسیر پیاده روی شده است (شکل ۶).

شکل ۶: تصاویر ۱ و ۲ برهم زدن روند زهکشی طبیعی روان آبهای سطحی و ایجاد آبکندهایی در توده لغزشی قدیمی در اثر دیوارهای حفاظتی مسیر پیاده روی که منجر به ریزش واریزه‌ها و قطعات سنگی از روی دیوار بر بستر مسیر شده‌اند (تصاویر ۳ تا ۵)

۳. همانگونه که در متن گزارش اشاره شد کل دامنه زبردست ۵ برج مسکونی ساخته شده از پتانسیل بالایی برای ناپایداری، به ویژه در صورت وجود عوامل محرک قوی‌تر مانند بارندگی‌های شدیدتر و یا زلزله‌ای قوی برخوردار است. اگرچه در ترازهایی از دامنه دیوارهایی حادث شده است اما به نظر می‌رسد هدف اصلی از احداث این دیوارها بیشتر زیباسازی دامنه و حفاظت سطحی بوده است نه تامین پایداری کلی. برای قضاوت دقیق‌تر در این رابطه بایستی اسناد مربوط به طراحی این دیوارها در اختیار قرار گیرد و بررسی شود. حتی اگر هدف از احداث این دیوارها تامین پایداری بوده باشد کافی به نظر نمی‌رسند چرا که اولاً هنوز در بالادست دیوارها شیروانی‌های بلند پرشیب حفاظت نشده وجود دارند. ثانیاً موضوع جلوگیری از آبستگي دامنه در اثر روان‌آبهای سطحی و بارندگی نادیده گرفته شده است. این موضوع در همین بارندگی‌های نه چندان شدید اخیر مشکلاتی را ایجاد نموده که به بند ۳ گزارش به آن اشاره شد. این مسئله می‌تواند برای خود دیوارها نیز آسیب‌زا باشد.

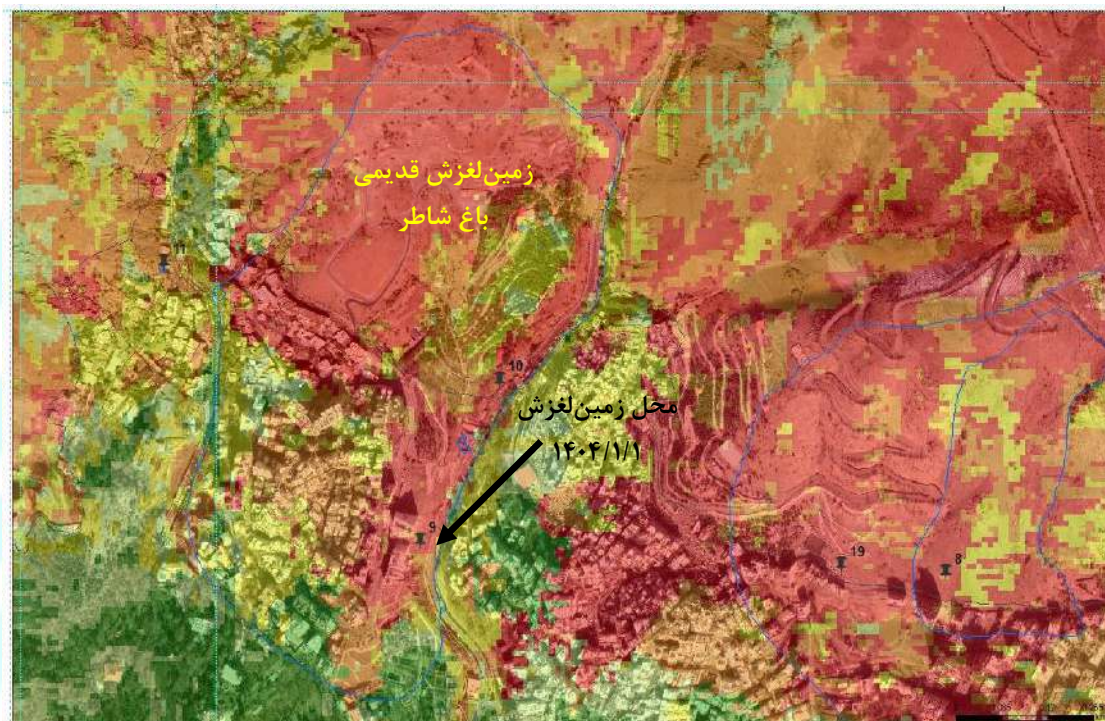
زمین لغزش روی داده در ۱ فروردین ۱۴۰۴ اگر چه از نظر دسته بندی زمین لغزش های در دسته رویدادهای کوچک و کم عمق قرار می گیرد اما با خسارات قابل توجه همراه بوده است. از طرف دیگر این زمین لغزش در محلی اتفاق افتاده است که در مطالعات پهنه بندی خطر زمین لغزش شهر تهران، انجام شده توسط پژوهشگاه بین المللی زلزله شناسی و مهندسی زلزله به سفارش سازمان پیشگیری و مدیریت شهر تهران (حق شناس و همکاران ۱۴۰۰)، به عنوان منطقه ای با خطر بالای زمین لغزش و دامنه ای که نیاز به مداخله مسئولین شهری جهت ایمن سازی و کاهش خطر دارد، معرفی شده است (شکل ۷).

شکل ۷: برشی از نقشه پهنه بندی خطر زمین لغزش شهر تهران (حق شناس و همکاران ۱۴۰۰) نشان دهنده گستردگی مناطق با خطر بسیار بالا در محله های گلابدره و باغ شاطر و موقعیت زمین لغزش ۱ فروردین ۱۴۰۴ بر روی آن
