# بهسازی لرزه ای تیر سرستون پایه متداول پلهای بزرگراهی

پژوهشگاه بین المللی زلزله شناسی و مهندسی زلزله

اکبر واثقی – محمد کاظم بحرانی – مهدی سلطانی – سال ۱۳۸۸

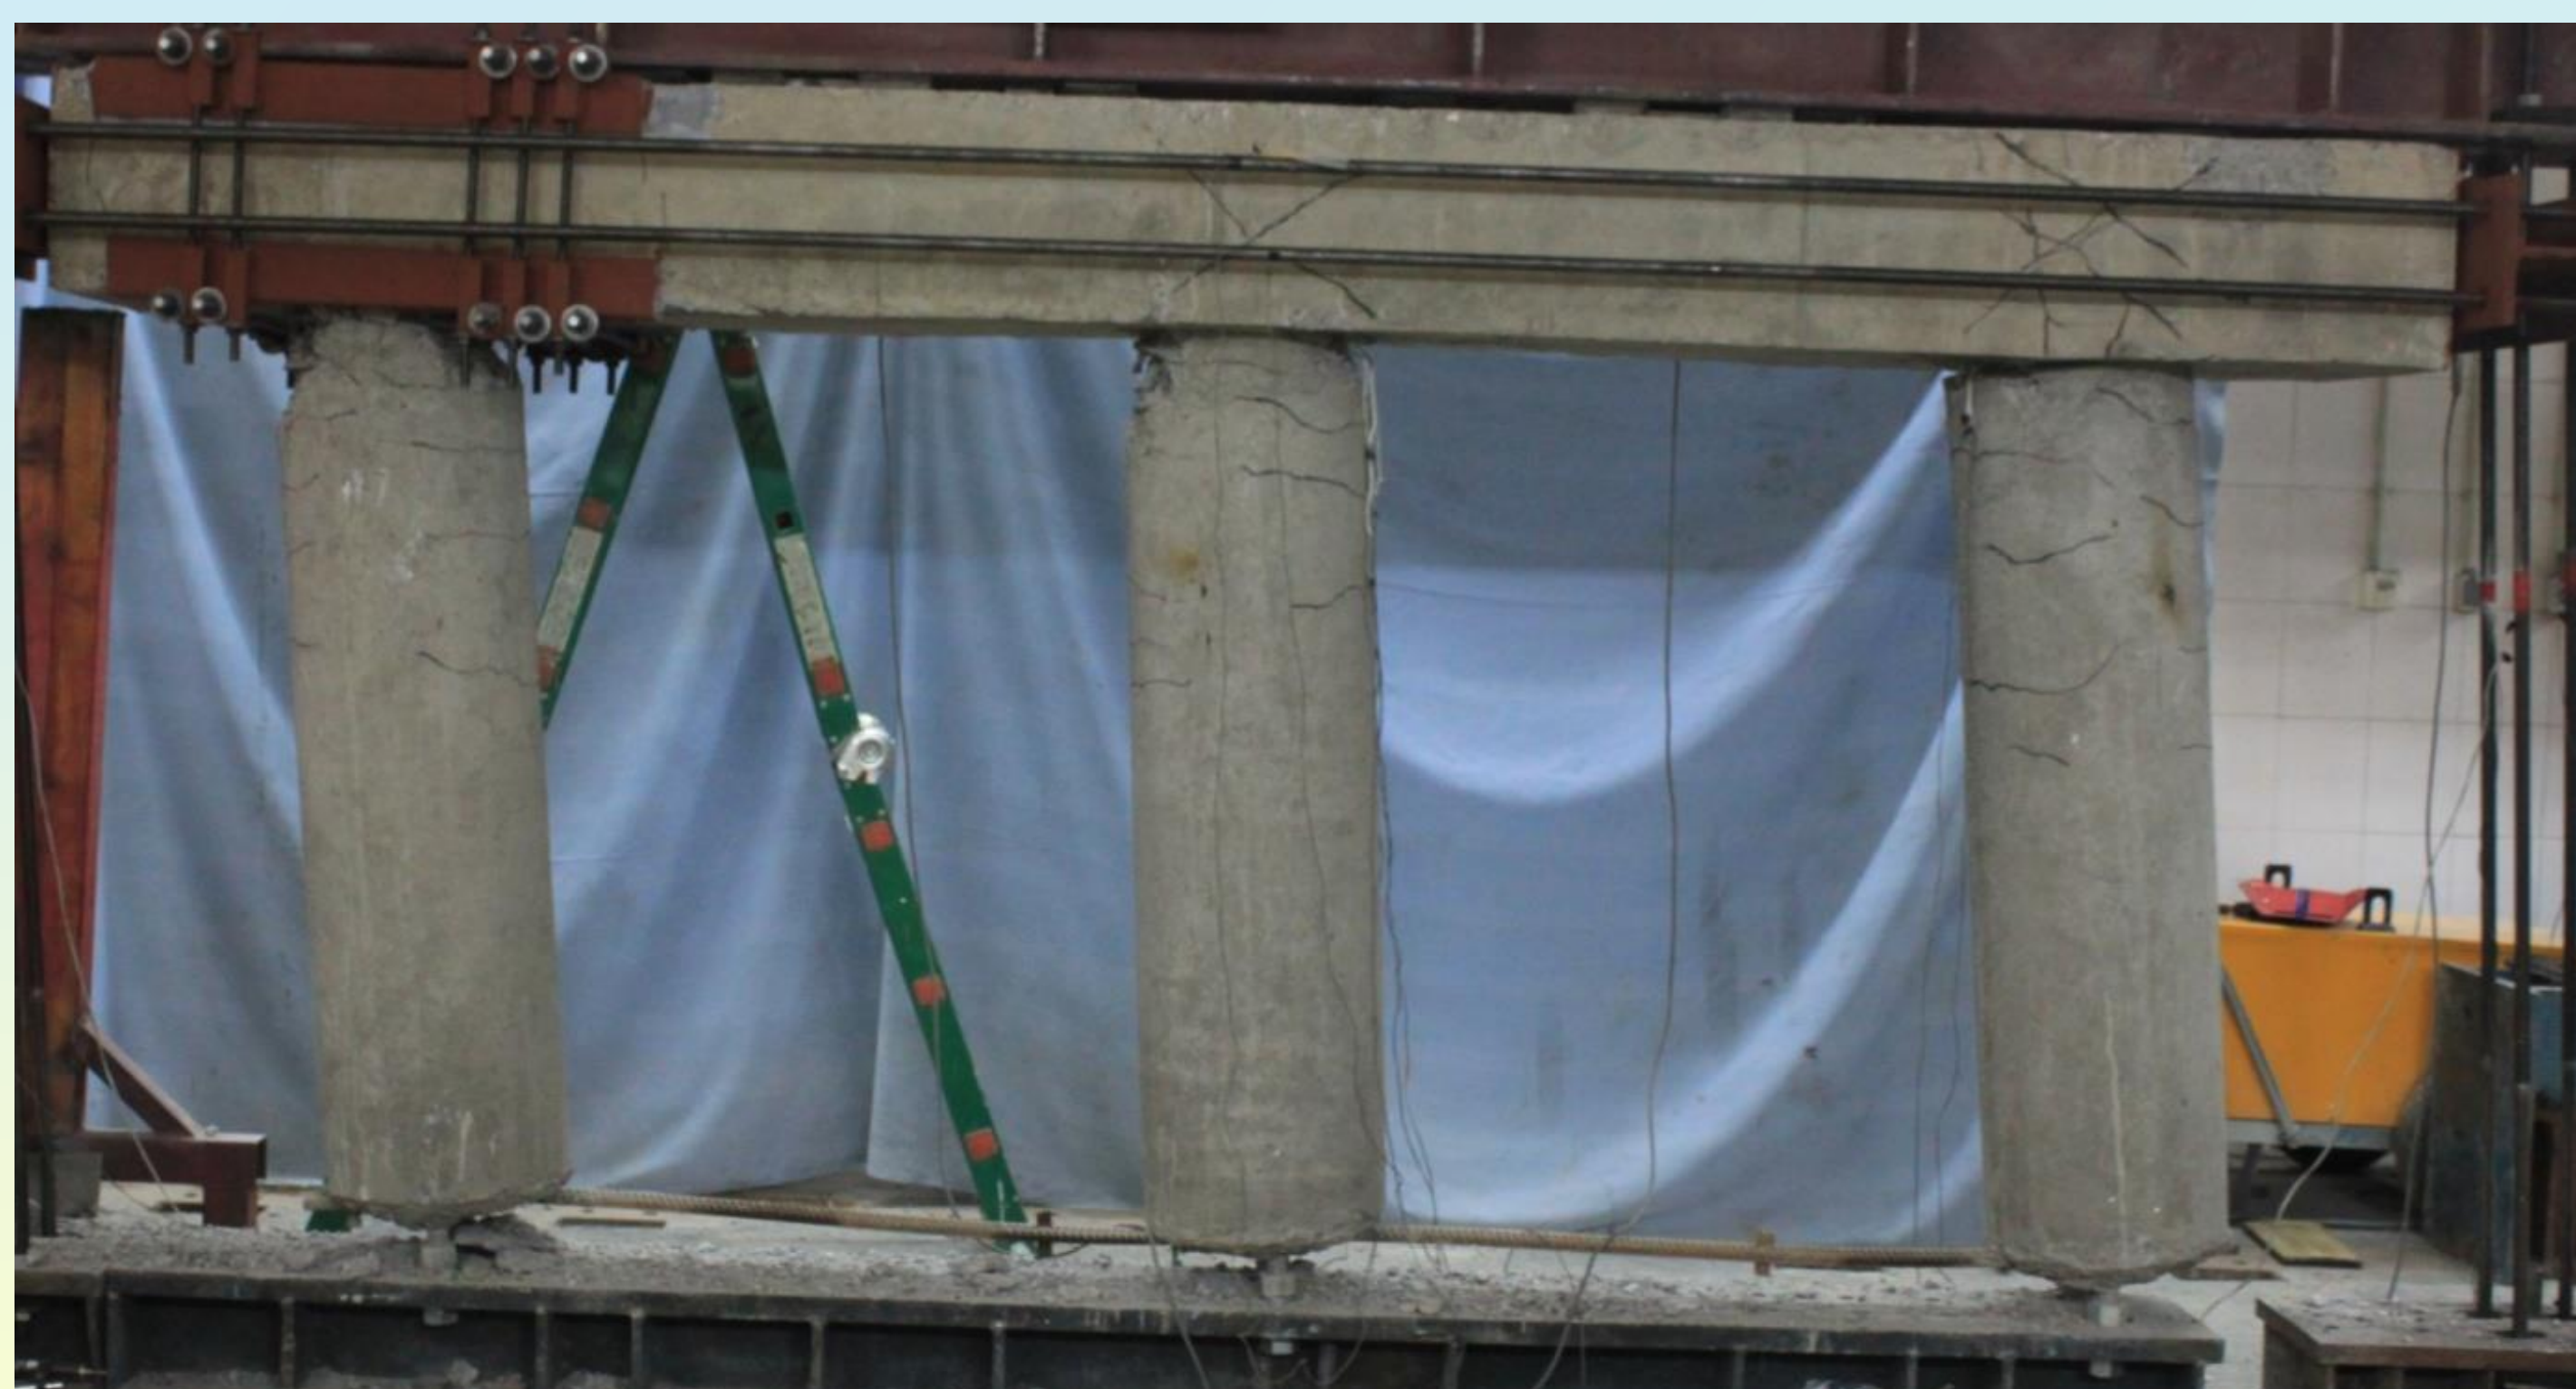
نمونه بهسازی شده با ژاکت فولادی در انتهای آزمایش

در اتصال سمت چپ تصویر بهسازی به روش تنیدگی توام طولی و عرضی انجام شده است. تا انتهای آزمایش بارگذاری هیچ گونه خسارتی در ناحیه اتصال رخ نداده است در حالی که در ستون شاهد شکل گیری کامل مفصل پلاستیک خمشی هستیم

موفق ترین طرح بهسازی نیز استفاده همزمان از ژاکت فولادی عرضی و تنیدگی طولی بود که رفتار قاب را در ناحیه اتصال بطور کامل دگرگون کرد. در این طرح بهسازی شده هیچ خسارتی در ناحیه اتصال مشاهده نشد و مفاصل پلاستیک در ستونها بطور کامل شکل گرفت.

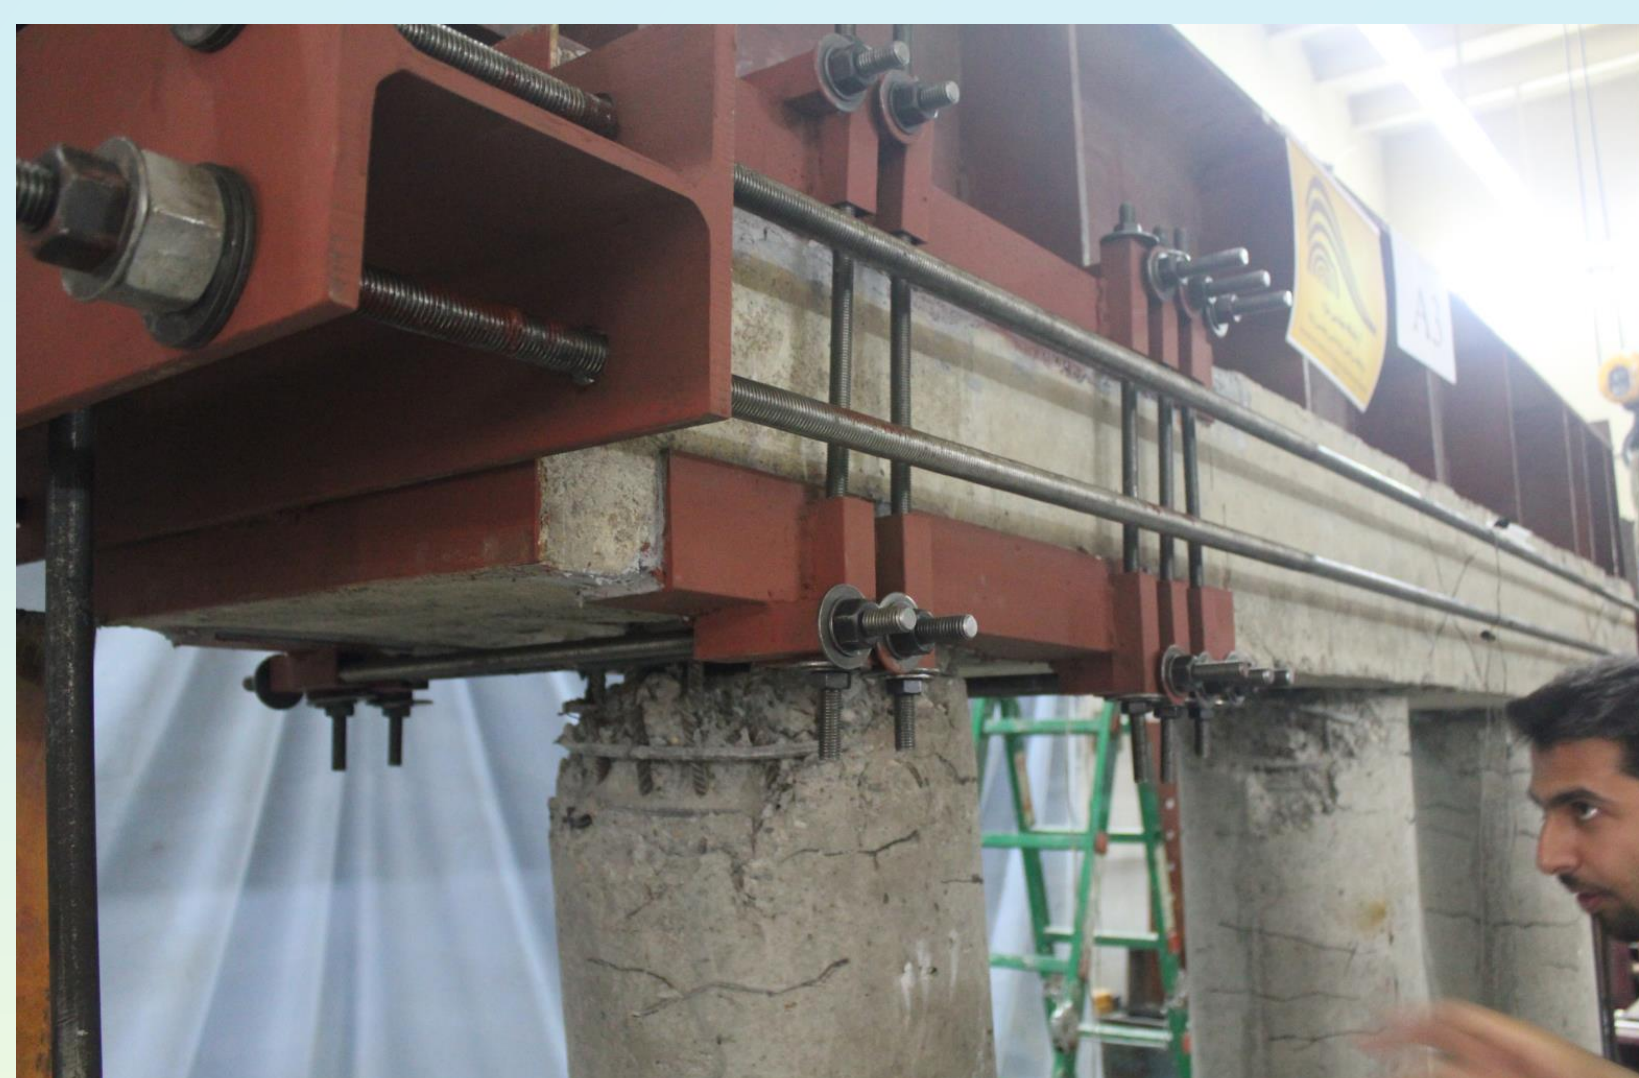
ژاکت فلزی در محدوده اتصال و تنیدگی طولی تیر سرستون

الف- تقویت سرستون: جلوگیری از وقوع خسارت در تیر سرستون و اتصال استفاده از ژاکتها و همچنین پیش تنیدگی طولی، دو روش مناسب و شناخته شده برای تقویت تیر سرستون می باشد. اعمال نیروی تنیدگی بصورت خارجی مشکلات اجرایی را بسیار کاهش می دهد. تعبیه ژاکت فلزی، کاهش تنشهای اصلی در ناحیه اتصال را به همراه دارد. این ژاکت فلزی همزمان به عنوان مهار آرما تورهای پیش تنیدگی نیز کاربرد دارد.

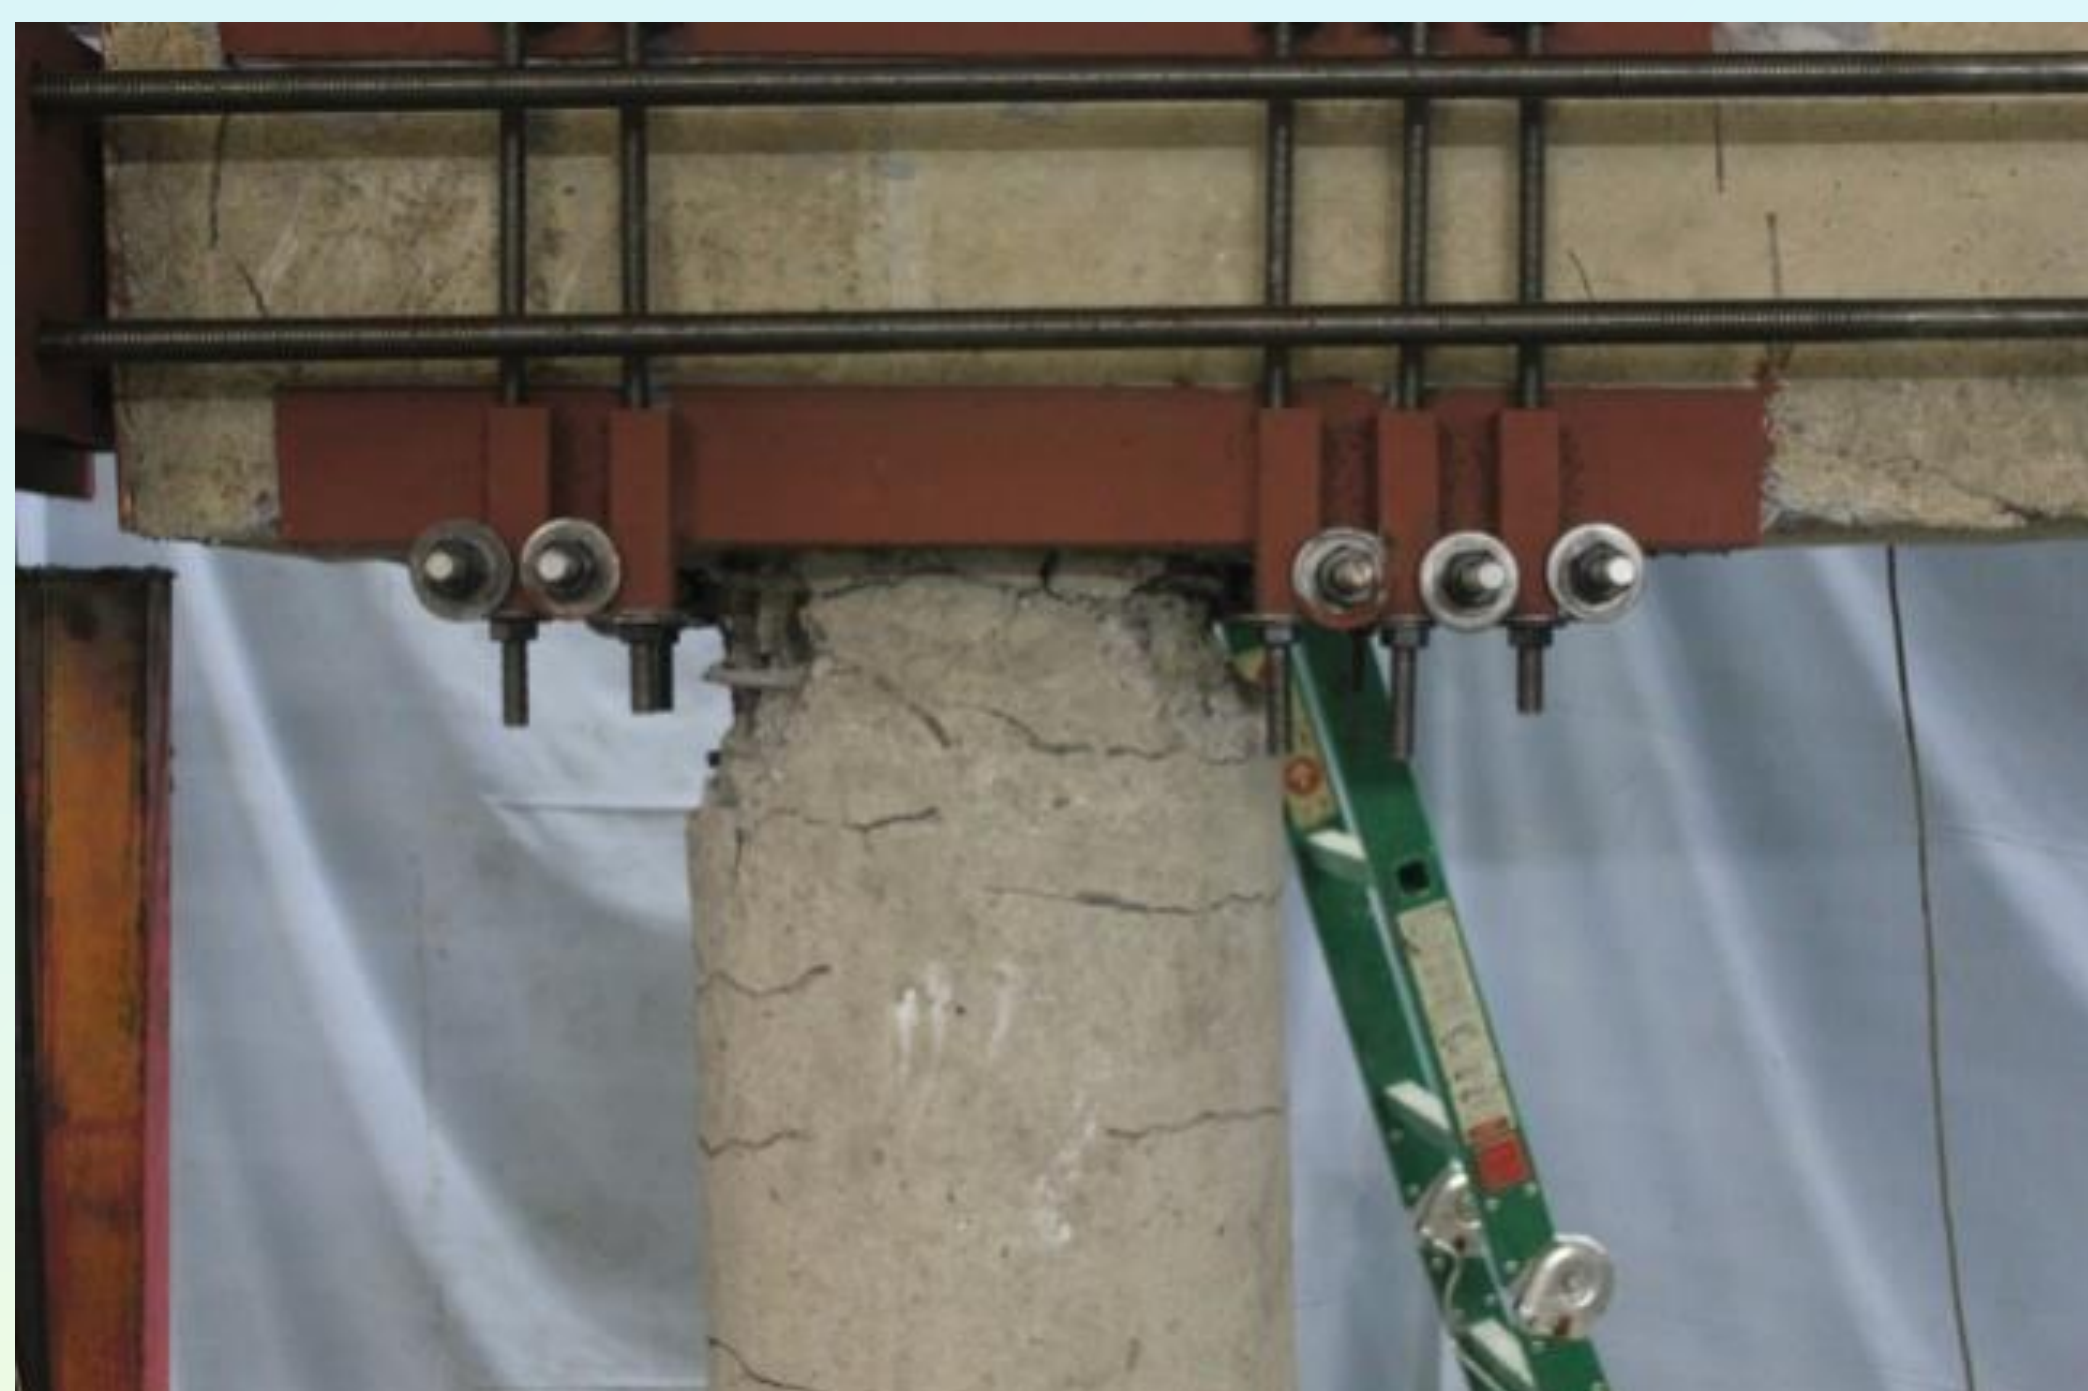
شکل گیری کامل مفصل پلاستیک خمشی در ستون و عدم خسارت در تیر سرستون (نمونه بهسازی شده A.3)

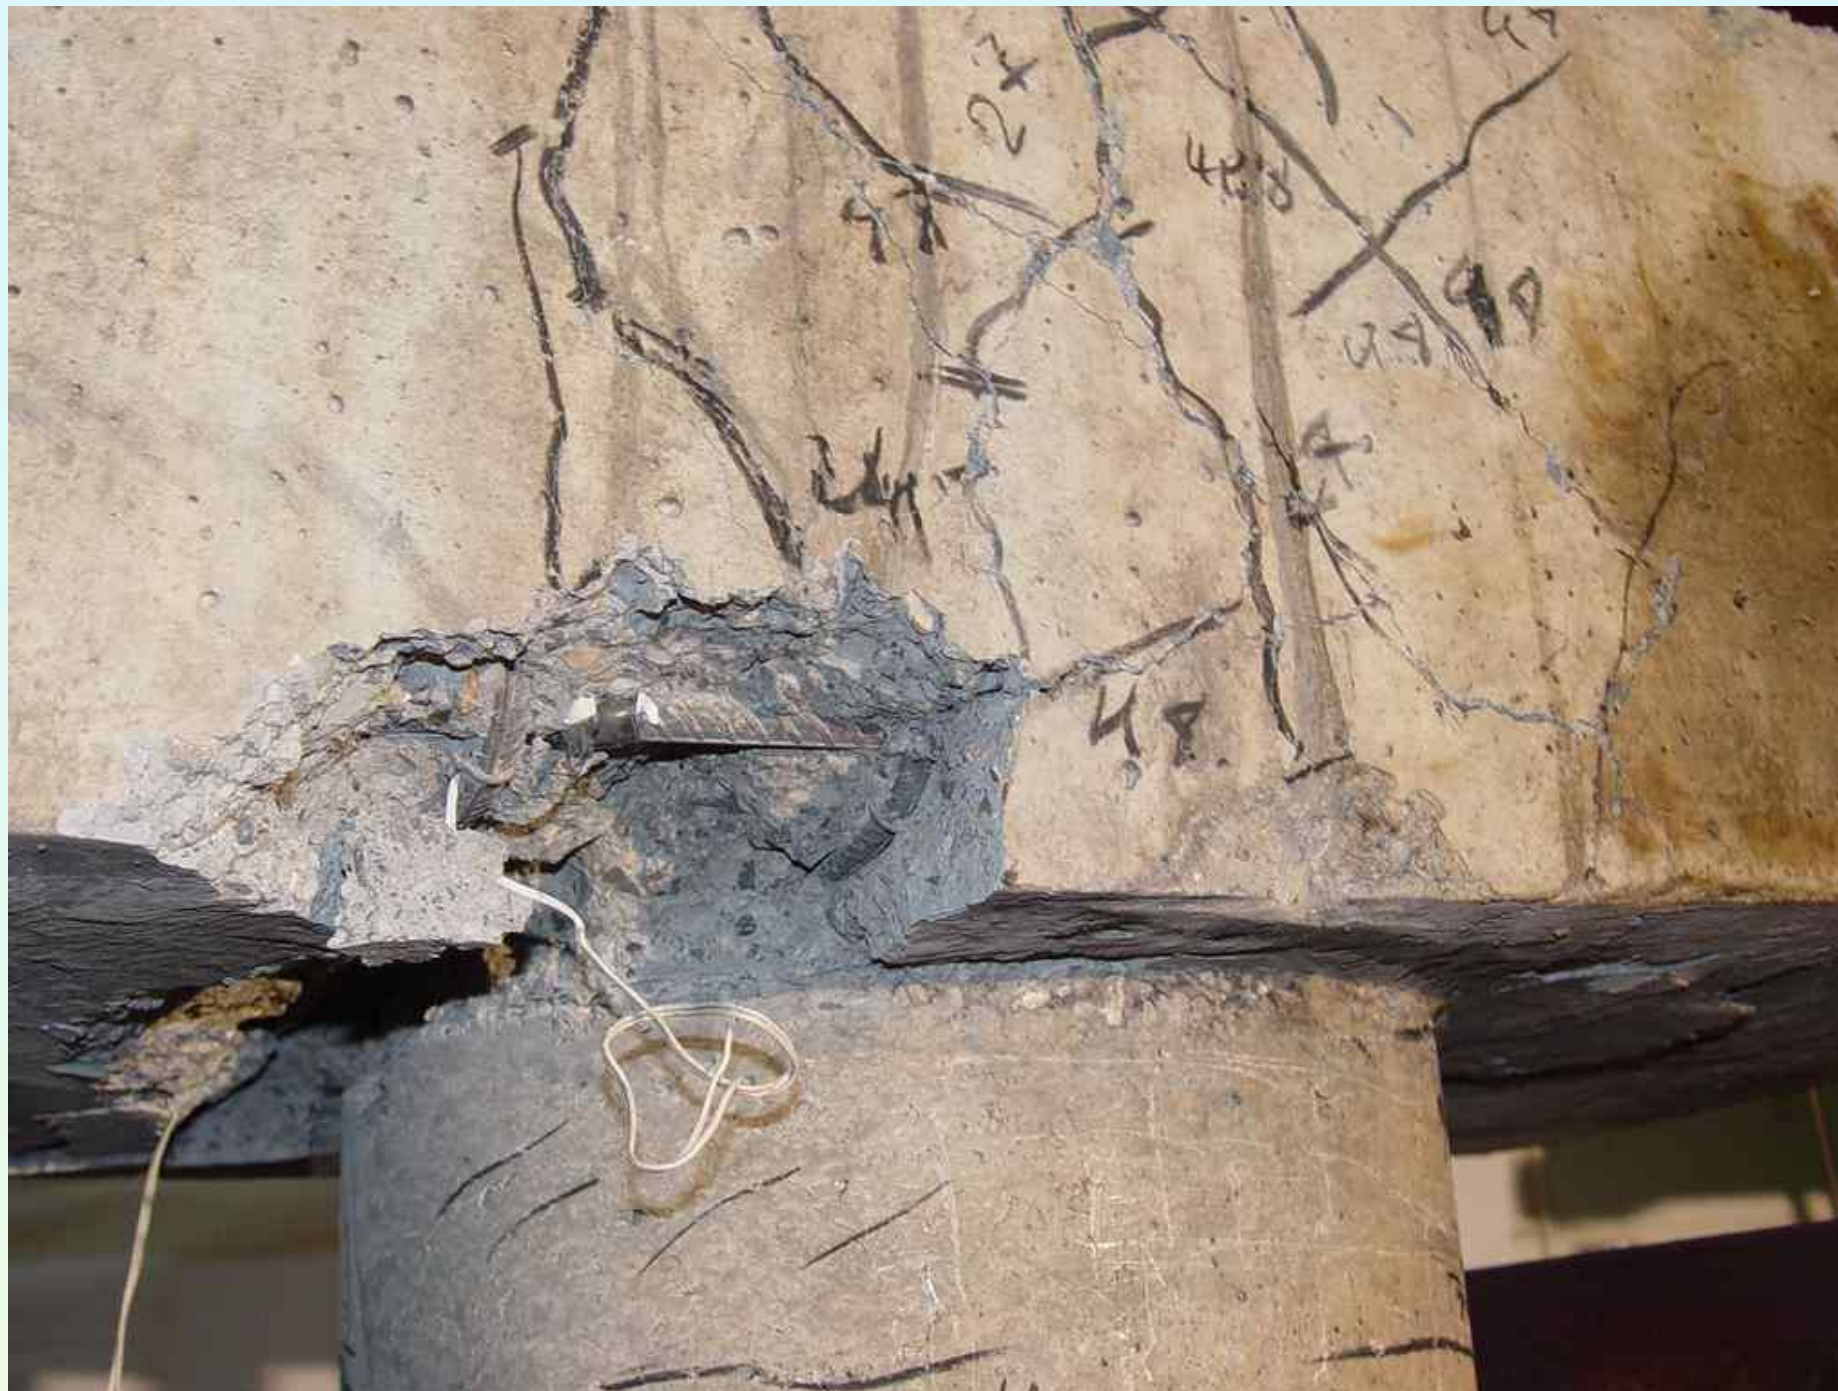
خسارت شدید در ناحیه اتصال و عدم توانایی تشکیل مفصل پلاستیک در ستون (نمونه چون ساخت A.1)
