در این تحقیق با ارائه یک الگوی تقویت برشی مناسب با استفاده از کامپوزیت مسلح به الیاف شیشه دو جهته همراه با مهارهای مکانیکی سعی در انتقال حالت خرابی به سمت تشکیل مفصل پلاستیک در انتهای تیرهای یک اتصال گوشه سه بعدی تمام مقیاس شده است.

# تقویت برشی اتصال کناری تیر- ستون بتن مسلح سه بعدی با استفاده از پلیمرهای مسلح به الیاف شیشه دوجهته و مهار مکانیکی

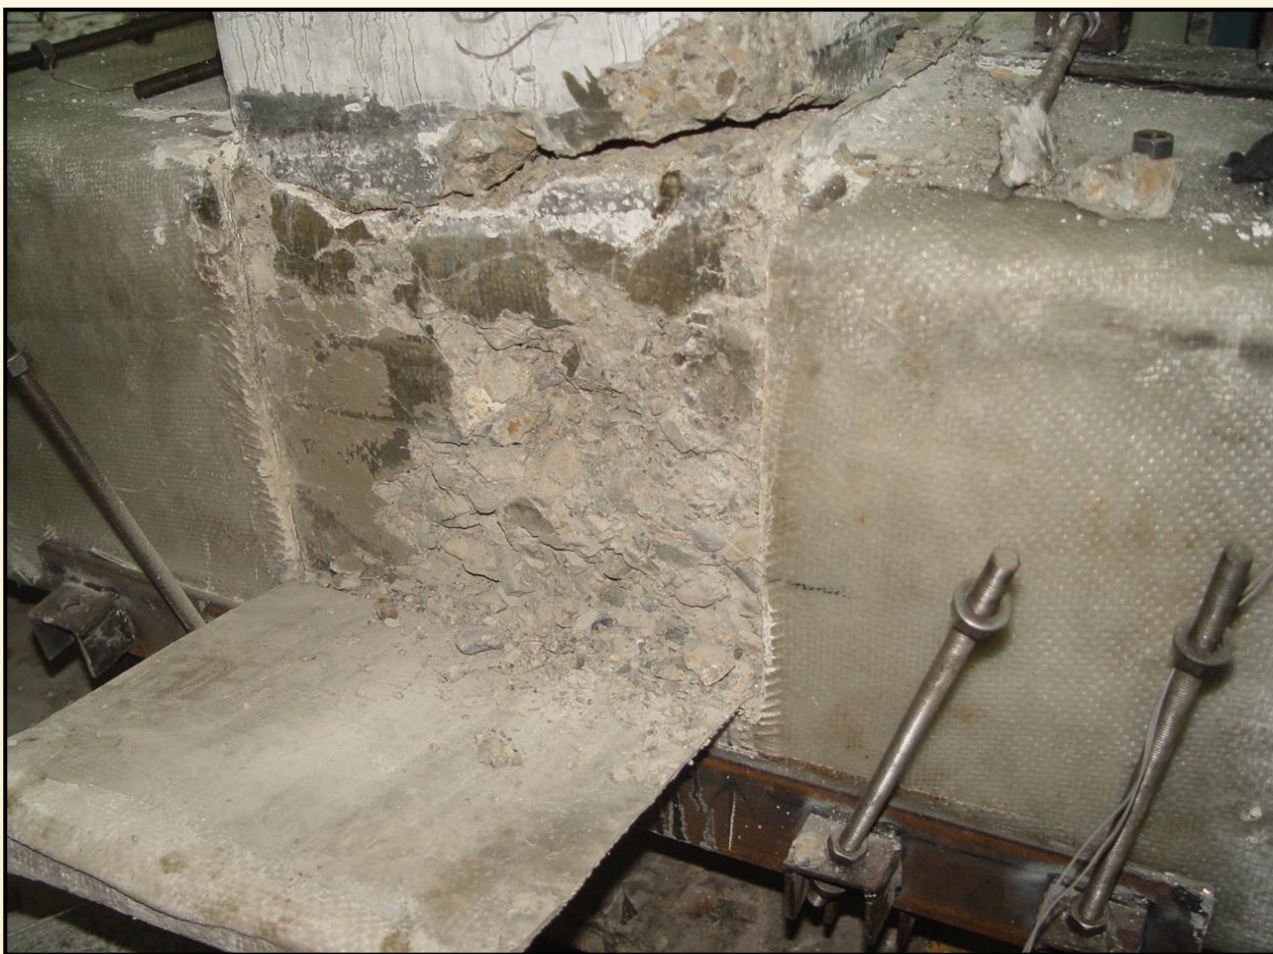
پس از اتمام آزمایش کامپوزیت در ناحیه اتصال برش داده شده است در شکل خرد شدگی یکنواخت بتن ناحیه اتصال بدون ایجاد ترک مشهود است.

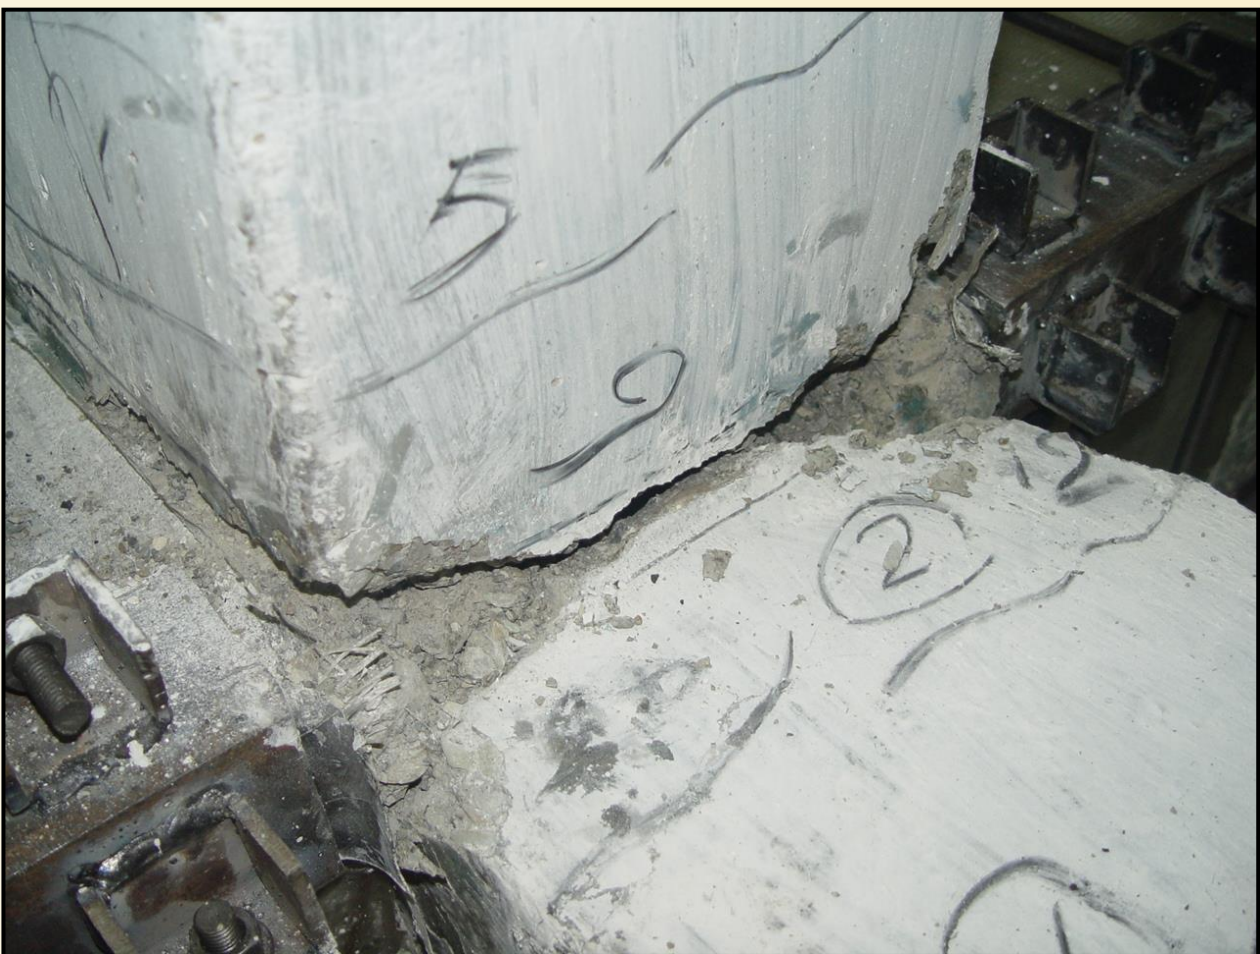
تشکیل مفصل پلاستیک نسبی در انتهای تیرهای نمونه تقویت شده

در نمونه تقویت شده ترکهای خمشی از وجه مشترک تیر- ستون آغاز و در کل طول تیرها توزیع شدند و خرابی نهایی نمونه پس از تشکیل مفصل پلاستیک نسبی در انتهای هر دو تیر با خرد شدگی یکنواخت بتن ناحیه اتصال همراه بود. طی آزمایش هیچگونه آسیبی در کامپوزیت استفاده شده مشاهده نشد.
