مطالعه آزمایشگاهی طرح ترمیم یکطرفه دیوارهای مصالح بنایی صدمه دیده در زلزله

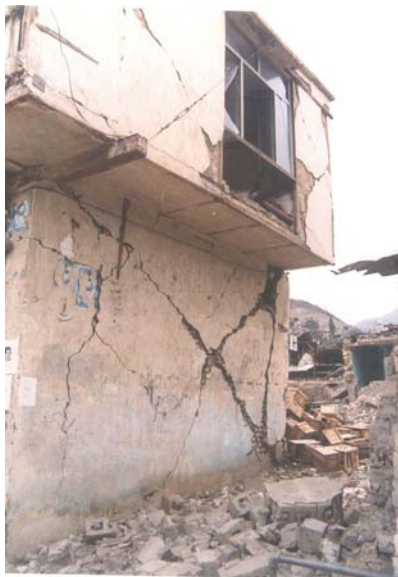
شکل ۱ آسیب های وارده به میانقاب های بنایی

ساختمانهای آجری غیر مسلح متداولترین و قدیمیترین نوع ساختمان را در ایران تشکیل می دهند. در این سازه ها از دیوار بعنوان اعضاء باربر ثقلی و جانبی زلزله استفاده می گردد. با وقوع یک زلزله آسیب های زیادی به انواع سازه ها وارد می گردد. شکل ۱ می توان اعضای ترک خورده را با روشهای متفاوتی ترمیم نمود تا مقاومت از دست رفته خود را بدست آورند. در این تحقیق یک طرح برای ترمیم یک طرفه دیوارهای مصالح بنایی آسیب دیده ارائه و رفتار آزمایشگاهی دیوار سالم و دیوار صدمه دیده مرمت شده، با مقیاس ۰/۵ تحت بارگذاری چرخه ای بررسی می گردد. نتایج نشان می دهد که، این طرح باعث بازگشت درصد عمده ای از مشخصات از دست رفته دیوار آسیب دیده گردیده است.

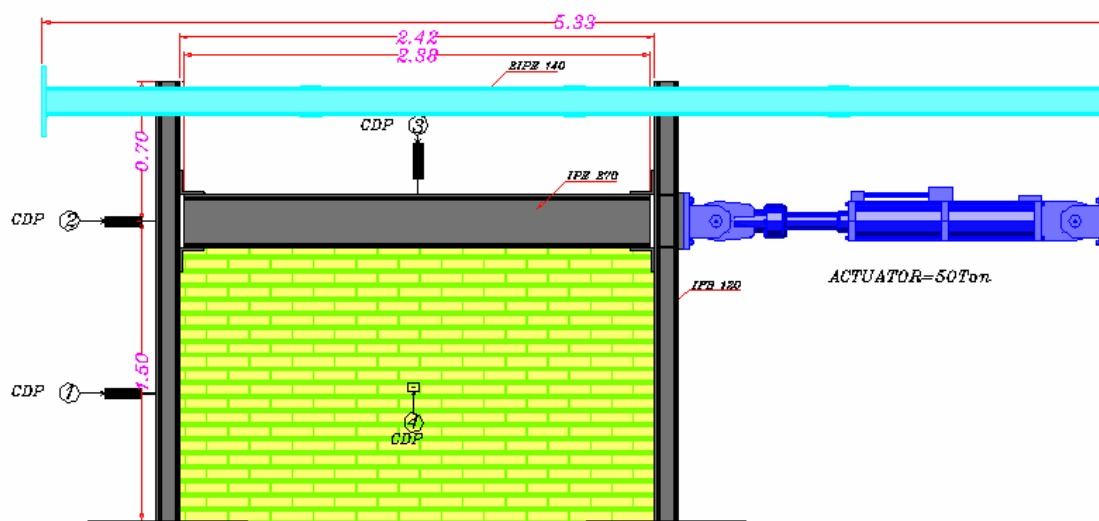
شکل ۳ نمایی از موقعیت اندازه گیریها و ابعاد نمونه

محل‌های مورد نیاز اندازه‌گیری و مشخصات ابعادی که در دو آزمایش ثابت هستند در شکل ۳ نشان داده شده است. تاریخچه بارگذاری با سرعت بارگذاری 4 mm/s با گامهای 4 mm ، 8 mm ، 12 mm ، 16 mm ، 20 mm ، 28 mm ، 36 mm ، 44 mm ... و تکرار دوبار در هر گام که توسط جک هیدرولیکی به صورت رفت و برگشتی اعمال گردید.

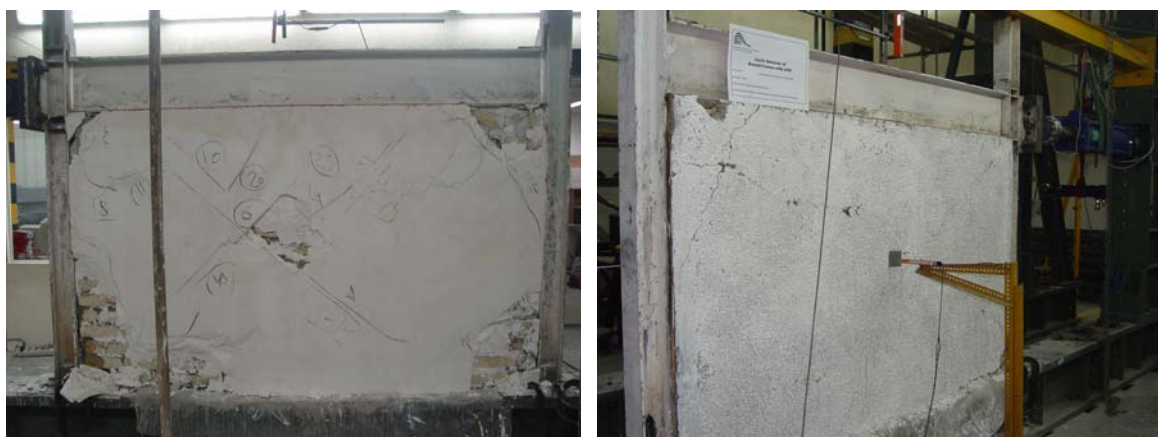
شکل ۵ نمایی از موقعیت ترکها بعد از آزمایش

بود و دیوار با اصول کامل آجرچینی اجرا گردید. بعد از اتمام مراحل سفت کاری می‌بایست دوطرف دیوار اندود رویه شود بنابراین در یک طرف همانطور که گفته شده به ضخامت ۱ سانتیمتر سیمانکاری و در طرف دیگر به ضخامت حدود ۳ سانتیمتر گچ کاری انجام گرفت. در شکل ۴ مقادیر جابجایی و بارگذاری جک در منحنی های جداگانه ترسیم شده است. سپس مقادیر تغییر مکان - بار با یکدیگر ترکیب و منحنی هسترسیس ترسیم گردید. در انتها نمایی از نمونه مورد آزمایش در اشکال ۵ ملاحظه می گردد.

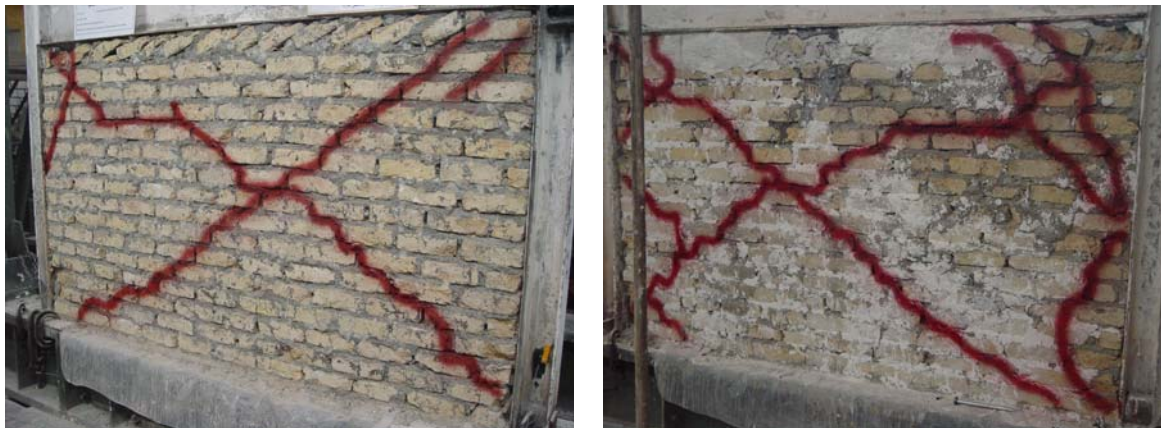
با استفاده از دیوار ترک خورده در آزمایش قبلی اجرای طرح بهسازی با فرض دسترسی به سطح دیوار از یک طرف با تراشیدن نازک کاری دیوار در دو طرف آغاز گردید. این کار با نهایت دقت، با کمترین آسیب به دیوار انجام گرفت و سپس مسیر ترک خوردگی با رنگ مشخص گردید. نمایی از مسیر ترکها در دو طرف دیوار در شکل ۶ ملاحظه می گردد.

شکل ۶ نمایی از مسیر ترک ها در دو طرف دیوار

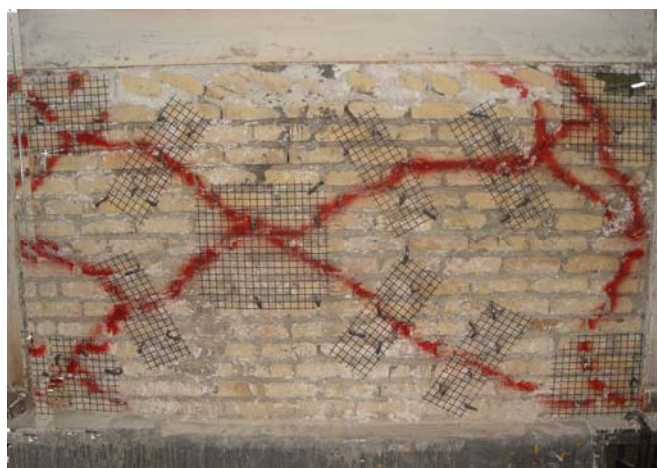
بعد از آماده شدن سطح دیوار شبکه فلزی به قطر ۴ میلیمتر با ابعاد 50×50 سانتیمتر برای وسط دیوار به تعداد یکعدد و 40×40 سانتیمتر برای گوشه های دیوار به تعداد چهار عدد و 20×40 سانتیمتر برای مسیر ترکها به تعداد شش عدد آماده و نصب گردید. شکل ۷ بعد از نصب تمام شبکه های فلزی در جای خود می بایست پوشش بتنی به ضخامت ۳ سانتیمتر انجام گیرد برای این منظور بجای شاتکریت از روش سیمانکاری با دست که بسیار ساده است استفاده گردید برای افزایش کارایی این روش می بایست در چند لایه سیمانکاری انجام گیرد که مهمترین لایه پوشش اولیه است که لازم است از ملات روان همراه با ضربات کوبنده ملات استفاده گردد تا مصالح ریز دانه ملات به خلل وفرج دیوار نفوذ نماید. بعد از اتمام سیمانکاری روی شبکه ها طرف دیگر دیوار نیز به ضخامت ۱ سانتیمتر سیمانکاری گردید و حدود ۲۰ روز دیوار فوق مرطوب گردید.

شکل ۷ نمایی از موقعیت نصب شبکه فلزی

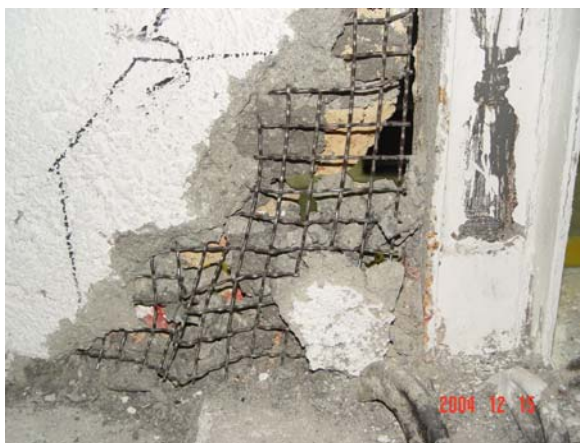
شکل ۹ نمایی از اتصال ۳ حین آزمایش

پس از انجام کنترل‌های مجدد و آماده بودن تجهیزات ثبت مقادیر، بارگذاری روی نمونه مشابه آزمایش قبل شروع شد. میزان تخریب اتصالات در اشکال زیر ملاحظه می‌گردد.

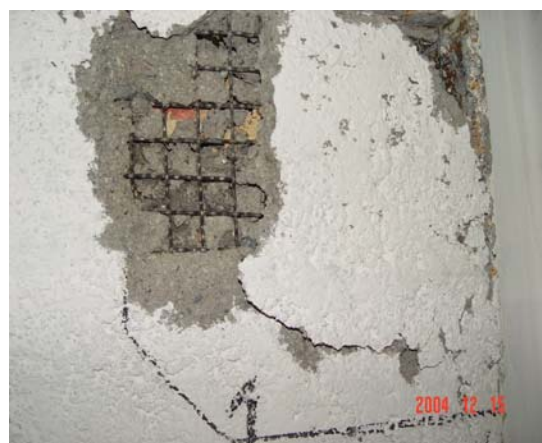
شکل ۸ نمایی از اتصال ۱ حین آزمایش

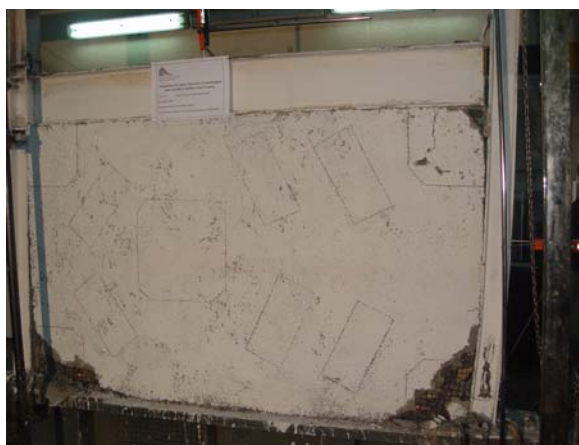
شکل ۱۱ نمایی از دیوار بهسازی شده بعد از آزمایش

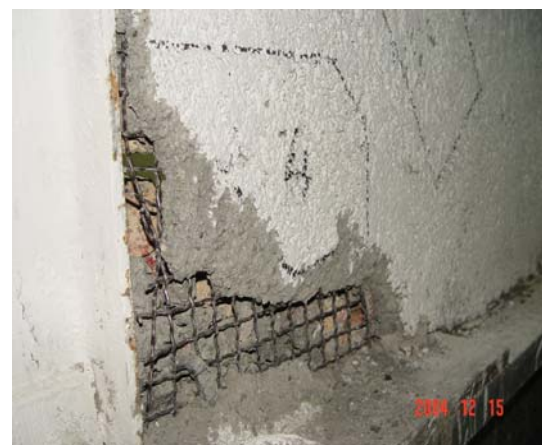
شکل ۱۰ نمایی از اتصال ۴ حین آزمایش

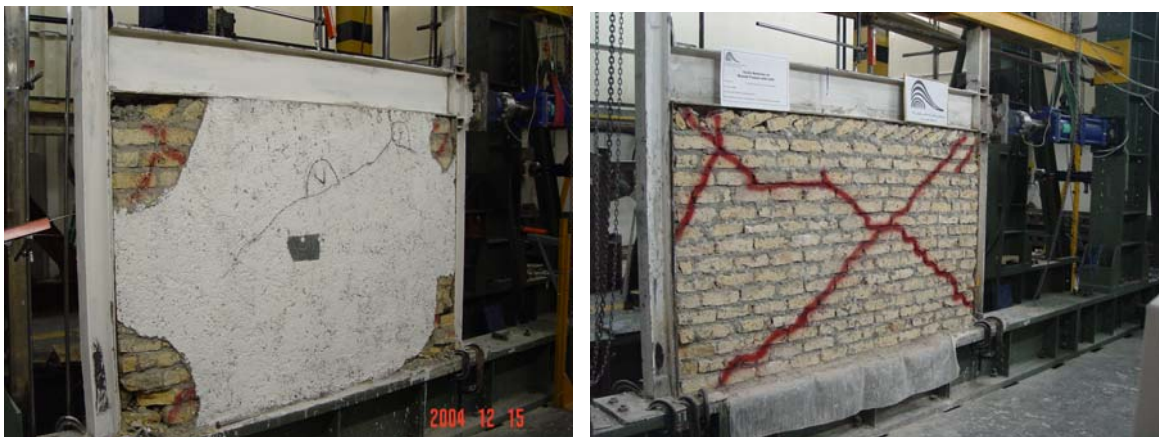
شکل ۱۴ نمایی از موقعیت ترک پشت دیوار قبل و بعد از طرح بهسازی

برای مقایسه عددی خصوصیات این دو آزمایش، پارامترهای مشترک آنها درحلقه ۱۲ به صورت درصدی از آزمایش قاب فولادی به همراه میانقاب مصالح بنایی در جدول ارج گردید. همچنین مقایسه منحنی هیستریسیس دو آزمایش در شکل ۱۳ و روند ترک دیوارها در دو آزمایش در شکل ۱۴ نشان داده شده است.
