ارزیابی عملکرد شبکه توزیع برق در اثر زلزله سال ۱۳۹۲ بوشهر

چکیده

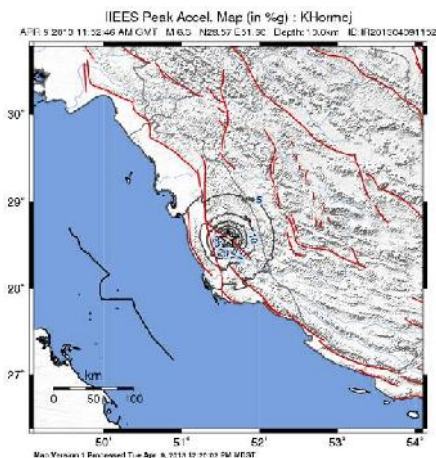
شکل ۲: خطوط هم شتاب در زلزله دشتی در استان بوشهر (IIEES)

بر اساس نقشه های خطوط هم شدت و هم شتاب ارائه شده توسط پژوهشگاه بین المللی زلزله شناسی و مهندسی زلزله که در اشکال زیر نشان داده شده اند، حداکثر شدت زلزله برابر VII در مقیاس مرکالی اصلاح شده و حداکثر شتاب زمین (PGA) برابر $0.25g$ در محدوده شهر شنبه واقع میباشند. وضعیت تخریبی شهر شنبه زیاد بوده بطوریکه سیستم آبرسانی و برق منطقه ای شنبه بر اثر زلزله قطع شده بود. شکل ۲ خطوط هم شتاب در زلزله دشتی استان بوشهر را نشان می دهد.

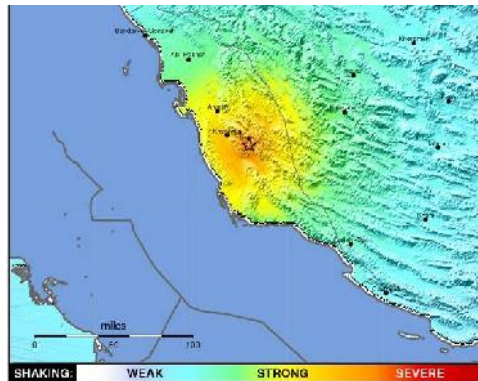
شکل ۱: موقعیت رومرکز زلزله دشتی در استان بوشهر (IIEES)

روز سه شنبه ۲۰ فروردین ماه ۱۳۹۲ در ساعت ۱۶ و ۲۲ دقیقه و ۵۰ ثانیه بعد از ظهر به وقت محلی، زمین لرزه ای در شهرستان دشتی استان بوشهر به وقوع پیوسته و محدوده ای شامل شهرهای شنبه، کاکي، خورموج و تعدادی از روستاهای واقع در آن منطقه را تحت تأثیر قرار داد. به گزارش وب سایت پژوهشگاه بین المللی زلزله شناسی و مهندسی زلزله IIEES بزرگای زلزله مذکور برابر ۶/۲ در مقیاس امواج محلی ML و برابر ۶/۳ در مقیاس گشتاور لرزه ای MW (به گزارش مرکز لرزه نگاری سازمان زمین شناسی آمریکا USGS) گزارش شده است. شبکه لرزه نگاری باند پهن پژوهشگاه زلزله شناسی و مهندسی زلزله، مختصات رومرکز^۱ این زلزله را ۵۱/۵۹ درجه طول جغرافیایی و ۲۸/۴۸ درجه عرض جغرافیایی و عمق آن را ۲۰ کیلومتر از سطح زمین گزارش نموده است. سایر مراکز لرزه نگاری نیز مختصات کم و بیش مشابهی (با اختلاف فاصله تا حداکثر ۱۰ کیلومتر) را برای رومرکز زلزله اعلام نموده اند.

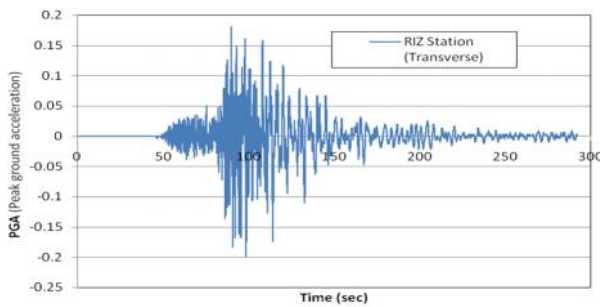
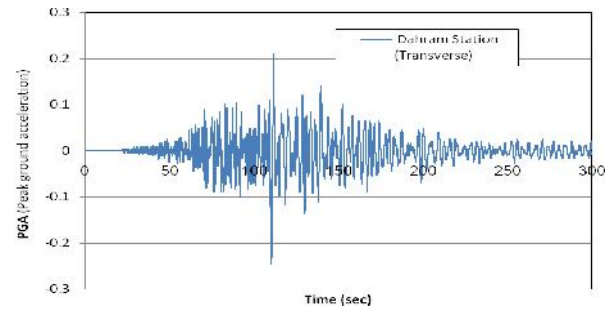
شکل ۳: دو نمونه شتابنگاست ثبت شده مربوط به ایستگاههای دهرام (راست) و ریز از توابع بوشهر (چپ)

لذا جهت تحلیل و بررسی آسیب های وارده، مشخصات شتابنگاشتهای زلزله بوشهر که در ۷ ایستگاه ثبت گردیده بود در نرم افزار SAP2000 تعریف شده و مولفه های مربوطه پس از مدلسازی تحت آنالیز دینامیکی غیر خطی مورد بررسی قرار گرفتند. مشخصات ایستگاههای مذکور و دو نمونه از شتابنگاشتهای ثبت شده در جدول ۱ و شکل ۳ نمایش داده شده اند. لازم به ذکر است با توجه به اینکه حداکثر شتاب ثبت شده زمین (PGA) در این زلزله برابر $0.25g$ بوده کلیه شتابنگاشتهای مربوطه به این مقدار مقیاس شده اند.

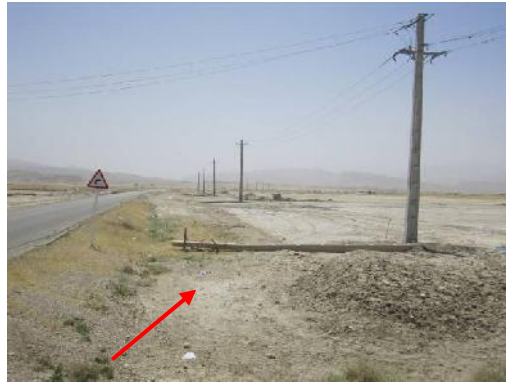
شکل ۴: وضعیت پایه بتنی ۴۰۰-۱۲ تخریب شده بر اثر زلزله بعد از نصب پایه های جدید

در داخل شهر شنبه دو نوع پایه H شکل و پایه های گرد پیش تنیده وجود داشت. اغلب آسیب ها مربوط به پایه های H شکل از نوع ۱۲-۴۰۰ و ۱۲-۶۰۰ بوده که نسبت به دیگر انواع رده ها تعداد بیشتری را شامل می شدند. با توجه به بررسی صورت گرفته رایج ترین عوامل خرابی مشاهده شده شامل موارد ذیل می باشد:

- (۱) استفاده از پایه های بتنی با رده مقاومتی پایین و نامتناسب با بارهای موجود
- (۲) خوردگی شدید میلگردها و کیفیت نامناسب بتن پایه ها
- (۳) بستر ضعیف و تکیه گاه نامناسب پایه های بتنی
- (۴) فروریختن ساختمانهای مجاور

جهت ارزیابی وضعیت پایه های بتنی در اثر زلزله یک نمونه پایه بتنی رده ۱۲-۴۰۰ از سکشن^۱ شبکه ۲۰ کیلو ولت شنبه-درویشی که در اثر زلزله بصورت سلسه وار^۲ تخریب شده بودند (شکل ۴) در نرم افزار SAP2000 مدل سازی گردید، سپس بارهای ناشی از کابل های توزیع برق بروی آن اعمال گردیده و تحت اثر شتابنگاشتهای زلزله ثبت شده، آنالیز دینامیکی غیر خطی گردید. همچنین انتهای پایه به اندازه عمق دفن استاندارد با استفاده از فنرهای جانبی (مدل خاک اطراف پایه) مقید گردید.

شکل ۴ خرابی پایه های فوق در اثر زلزله را نشان میدهد.

- خوردگی شدید میلگردها و کیفیت نامناسب بتن پایه ها
 - بستر ضعیف و تکیه گاه نامناسب پایه های بتنی
 - فروریختن ساختمانهای مجاور
- (۲) برای تامین سختی کافی جهت کنترل تغییر مکان، باید بستر و تکیه گاه مناسب در هنگام اجرای پایه بتنی مطابق دستورالعمل نشریه ۳۷۴ اجرا گردد.

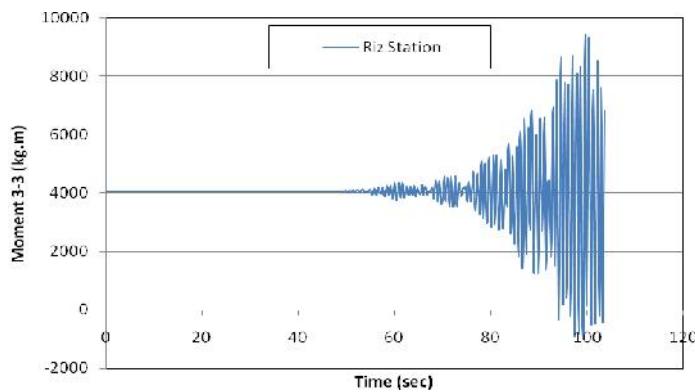
شکل ۵: تشکیل مفصل پلاستیک در ناحیه بحرانی پایه بتنی (راست) و نمودار تاریخچه زمانی لنگر خمشی حول محور قوی (چپ)

یک پایه بتنی رده ۱۲-۴۰۰ دارای ارتفاع ۱۲ متر بوده و مقاومت اسمی آن ۴۰۰ کیلوگرم می باشد (نشریه ۳۷۴ و توانیر، ۱۳۹۰) که باتوجه به خصوصیات خود توانایی تحمل ۱۲۰۰ کیلوگرم نیرو را در شرایط نهایی خواهد داشت. در این راستا ظرفیت خمشی بحرانی مقطع در راستای محور قوی و ضعیف توسط روابط معمول محاسبه شده و در قالب مفصل پلاستیک^۳ خمشی به عنوان مود خرابی غالب به نرم افزار معرفی گردید. پایه بتنی فوق در ناحیه بحرانی دارای ظرفیت خمشی ۱۱۵۲۰ کیلوگرم-متر در راستای محور قوی و ۵۷۶۰ کیلوگرم-متر در راستای محور ضعیف است.

با توجه به شکل ۵ و جدول ۲ مشاهده می شود در همه شناپنگاشت های تعریف شده، پایه بتنی در ناحیه بحرانی دچار مود خرابی خمشی شده و مفصل پلاستیک در ناحیه تحتانی تشکیل می گردد.

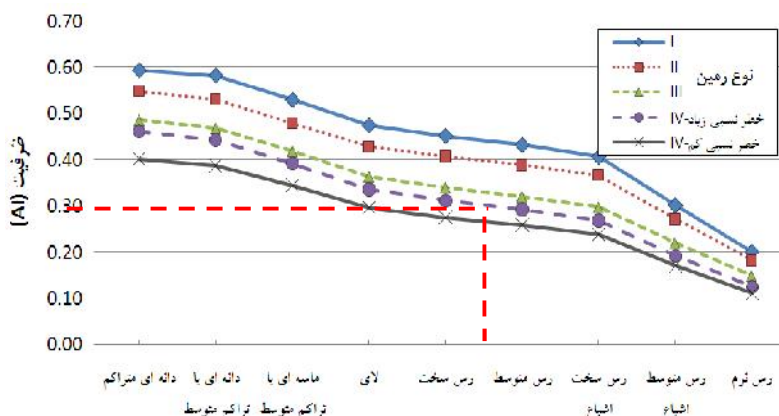
شکل ۶: نمودار ظرفیت لرزه ای پایه بتنی ۱۲ متری کششی

- نوع پایه جایگزین: ۱۲-۶۰۰
- موقعیت قرارگیری در خط توزیع: زاویه
- ضریب اهمیت پایه بتنی (I): ۱/۲
- شتاب مبنای طرح (A): ۰/۲۵ (بوشهر)
- نوع زمین: III
- نوع خاک اطراف پایه: رس متوسط

$$AI = 0.25 \times 1.2 = 0.3$$

همانطور که از رابطه ۱ و شکل ۶ مشاهده میشود با توجه به اینکه نقطه مورد نظر پایینتر از منحنی متناظر با نوع زمین مشخص شده (III) قرار گرفته است، پایه بتنی فوق غیر آسیب پذیر خواهد بود و به عنوان گزینه ای جهت جایگزین کردن پایه های تخریب شده مناسب است.

- (۳) استفاده از منحنی های ظرفیت لرزه ای مطابق مفاهیم دستورالعمل ارزیابی و بهسازی شبکه توزیع جهت اطمینان از کفایت پایه های جایگزین شده می تواند بسیار کاربردی باشد

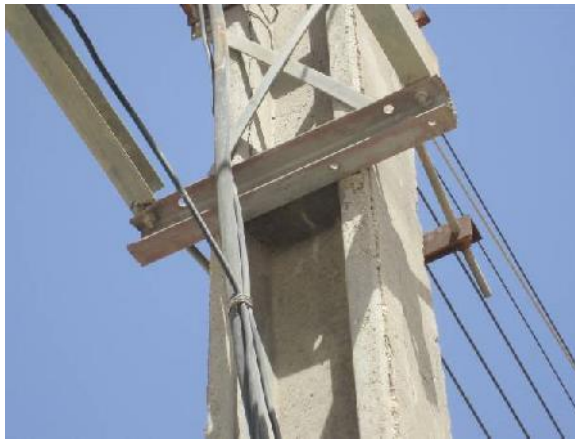
شکل ۸: تغییر شکل بال ناودانی کوتاه ناشی از گسیختگی ناودانی بلند

در زلزله بوشهر چندین مورد کج شدگی و سقوط ترانسفورماتور پستهای هوایی در شهر شنبه مشاهده گردید که نمونه ای از آن در شکل ۷ و ۸ قابل رویت است. اشکال مذکور ترانسفورماتوری را نشان میدهد که بدلیل گسیختگی اتصال میان ناودانیهای بلند و کوتاه سکوی تکیه گاهی بطور کامل سقوط کرده است.

- (۴) رایجترین حالت خرابی در پستهای هوایی، سقوط یا کج شدن ترانسفورماتور در جای خود است. این حالت خرابی عمدتاً بدلیل فقدان یا ناکافی بودن مهارها و ضعف اتصالات ترانس به پایه ها ایجاد میشود. گسیختگی اتصال میان ناودانیهای بلند و کوتاه سکوی تکیه گاهی از دلایل سقوط ترانس هوایی شهر شنبه بود.

- (۵) استفاده از مهار ضربدری و اتصالات مناسب جهت نگهداشتن ترانس در برابر تغییر مکان و شتابهای ناشی از زلزله روشی مناسب و مقرون به صرفه جهت جلوگیری از خسارات حاصل از زلزله در ترانسفورماتورهای هوایی است.

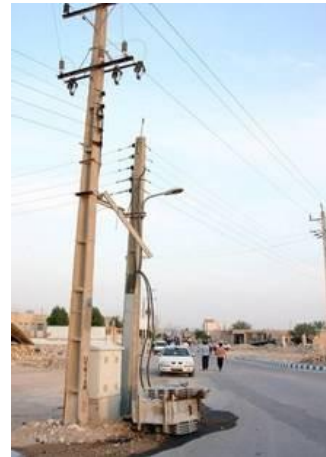
شکل ۷: ترانسفورماتور واژگون شده در اثر زلزله بوشهر

پستهای هوایی (و بخصوص ترانسفورماتورهای آنها) یکی از اجزای آسیب پذیر شبکه توزیع بوده و موارد متعددی از خسارات وارد بر آنها در زلزله های گذشته مشاهده و گزارش شده اند. رایجترین حالت خرابی در پستهای هوایی، سقوط یا کج شدن ترانسفورماتور در جای خود است. این حالت خرابی عمدتاً بدلیل فقدان یا ناکافی بودن مهارها و ضعف اتصالات ترانس به پایه ها ایجاد میشود. در بسیاری از مناطق کشور، سکوه های نگهدارنده ترانسهای هوایی فاقد مهارهای ضربدری بوده و توان تحمل نیروهای جانبی را ندارند.

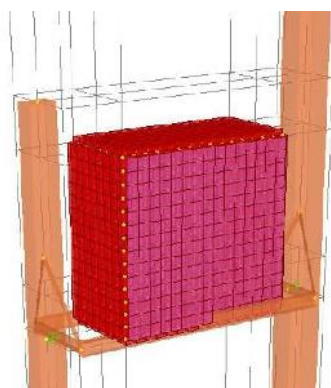
شکل ۹: مدل تحلیلی پست هوایی فاقد مهار سکوی ترانس

در این بخش، اهمیت وجود مهار جانبی (تسمه یا نبشی های مهاری) در پایداری جانبی ترانسفورماتور و سیستم نگهدارنده آن در برابر زلزله، با استفاده از تحلیل لرزه ای دینامیکی غیر خطی یک نمونه پست هوایی نشان داده شده است. بدین منظور یک نمونه پست هوایی در دو حالت با و بدون مهار سکوی نگهدارنده ترانس، تحت شتاب نگاشتهای دو مؤلفه ای ثبت شده در ۵ ایستگاه مختلف در اطراف رومرکز زلزله تحلیل شده و پاسخ آن مورد بررسی قرار گرفته است. پست مورد بررسی یک پست با ظرفیت 400 Kva بوده و وزن ترانسفورماتور آن در حدود ۱/۴۵ تن می باشد. پایه های پست نیز بصورت دو پایه ۹ و ۱۲ متری با مشخصات استاندارد در نظر گرفته شده اند. شایان ذکر است که در این تحلیل، هدف تنها بررسی آسیب پذیری و پاسخ لرزه ای سکوی نگهدارنده ترانس بوده و بنابراین حالات خرابی سایر اجزای پست (مانند پایه ها) مورد نظر نمی باشند. برای مدلسازی و تحلیل پست از نرم افزار SAP2000 استفاده شده است. مدل تحلیلی سازه پست در دو حالت مورد نظر در شکل های ۹ و ۱۰ نشان داده شده است. ترانسفورماتور پست با استفاده از المانهای پوسته ای مدل شده و وزن آن نیز بصورت بار ثقلی بر آن اعمال شده است. پایه ها و سکوی نگهدارنده ترانس نیز با استفاده از المانهای تیر مدل شده اند. انتهای پایه های پست به اندازه عمق دفن استاندارد با استفاده از فنرهای جانبی (مدل خاک اطراف پایه) مقید شده است.

در اغلب پستهای هوایی، اتصال سکوی ترانس به پایه های بتنی با استفاده از اتکای ناودانیهای کوتاه سکو به پایه ها توسط دو پیچ واقع در دوطرف پایه صورت می گیرد. در این شرایط مقاومت اتصال عمدتاً توسط اصطکاک میان ناودانیها و پایه پست تأمین میشود که این اتصال در مدل تحلیلی با استفاده از یک المان لینک غیرخطی با مدل پلاستیک ون که مدل مناسبی برای لحاظ کردن اصطکاک است، در نظر گرفته شده است (Vasehi Amiri et al, 2008). برای لینک مذکور، درجه آزادی غیرخطی در راستای پیچش سکوی ترانس تعریف شده که مقاومت تسلیم معادل آن نیز برابر مقاومت پیچشی اتصال سکو به پایه ها می باشد.

با توجه به تنوع نحوه اجرا و وابستگی شدید نیروی اصطکاک به آن، برآورد مقاومت پیچشی اتصال بسیار مشکل بوده و نیاز به اتخاذ فرضیات ساده کننده دارد. در اینجا با فرض اینکه اتصال مذکور از نوع متداول در پستهای هوایی منطقه بوده و پیچهای آن تا حد توان متوسط انسان سفت شده باشند، مقاومت پیچشی اتصال با استفاده از رابطه ساده شده زیر قابل محاسبه است :

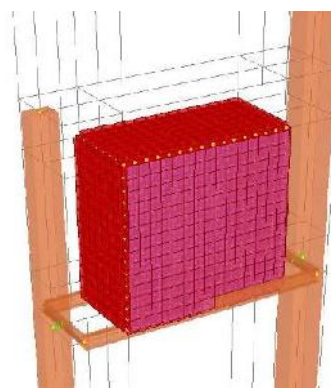
شکل ۱۰: مدل تحلیلی پست هوایی دارای مهار سکوی ترانس

که در رابطه فوق، \sim و N و b به ترتیب ضریب اصطکاک بتن و فولاد، نیروی عمود بر سطح تماس حاصل از پیچهای سفت شده و عرض پایه در محل اتصال میباشد. بر این اساس، مقدار مقاومت پیچشی اتصال (T_R) برابر حدود ۳ کیلونیوتن - متر برآورد شده است. مهار سکو به پایه ها نیز از جنس تسمه فولادی بوده و در مدل دارای مهار، با استفاده از المان محوری فقط کششی با حد مقاومت کششی تسلیم آن، در نظر گرفته شده است.

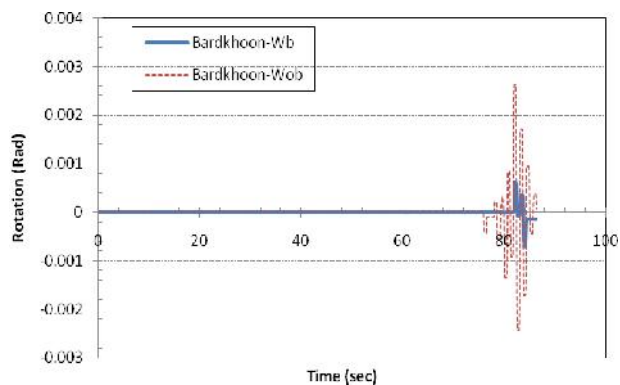
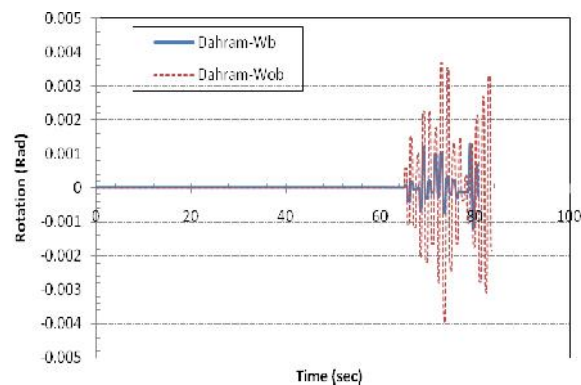
شکل ۱۱: تاریخچه زمانی دوران سکوی ترانس در مدل های تحلیلی (در دو حالت استفاده و عدم استفاده از مهار سکو)

تاریخچه زمانی پاسخ دوران ترانس و سکوی آن حول محور اتصال سکو به پایه ها (دوران المان لینک در مدل)، تحت اثر شتاب نگاشت ثبت شده در ایستگاه های مختلف در شکل ۱۱ نشان داده شده است. لازم به ذکر است نمودار خط ساده بیانگر وضعیت دوران ترانس و سکوی آن در صورت داشتن مهار است و نمودار نقطه چین نمایانگر عدم استفاده از مهار سکو است. همانطور که در شکل قابل مشاهده است، دوران سکوی ترانس در حالت عدم مهار بطور قابل ملاحظه ای بزرگتر از حالتی است که سکو با تسمه های فولادی به پایه ها مهار شده است. توجه به این نکته نیز لازم است که در مدل اصطکاک مورد استفاده در تحلیلها، فرض بر ثابت ماندن ضریب اصطکاک و نیروی کشش پیچها در طول اعمال زلزله است که در شرایط واقعی فرض صحیحی نبوده و دوران ترانس در عمل بیشتر از میزان پیش بینی شده در مدل تحلیلی خواهد بود. شکل ۱۲ نیز تاریخچه زمانی نیروی محوری در تسمه مهار سکو را تحت همان شتاب نگاشت ها نشان می دهد. با توجه به مقاومت تسلیم کششی حدود ۷۰ کیلونیوتن برای تسمه مورد نظر، مشاهده می شود که تسمه مهار در اثر زلزله تسلیم نشده و خطی باقی می ماند.

بنابراین ملاحظه میشود که در صورت عدم استفاده از تسمه مهار در اتصال سکوی ترانس به پایه ها، رسیدن نیروی وارد بر اتصال به حد مقاومت آن و در نتیجه، شکست پیوند اصطکاکی موجود در اتصال و در نهایت، دوران یا سقوط ترانس کاملاً محتمل خواهد بود. این نتیجه با میزان خسارات مشاهده شده در ترانسفورماتورهای توزیع هوایی در زلزله های مختلف کشور نیز همخوانی دارد. بر این اساس، تسمه مهار نقش قابل توجهی در کاهش آسیب پذیری لرزه ای ترانسهای پستهای هوایی داشته و استفاده از آن کاملاً ضروری است.
