بررسی آزمایشگاهی اثر بار محوری بر رفتار لرزه ای اتصالات خارجی تیر به ستون بتنی مسلح به میلگرد ساده

کلید واژه‌ها: اثر بار محوری بر رفتار لرزه‌ای اتصال خارجی تیر به ستون، میلگرد ساده، ساختمان‌های قدیمی بتنی مسلح

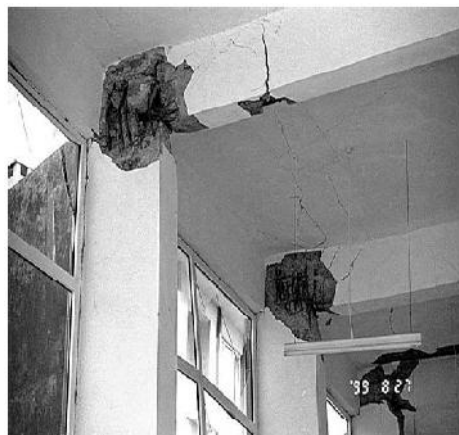
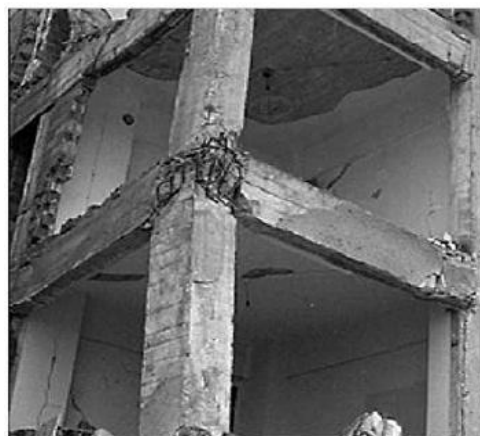
شکل ۱: آسیب در اتصال تیر به ستون در زلزله ترکیه (Sezen et al., 2003)

در این میان، یکی از موضوعاتی که بدان توجه لازم صورت نگرفته است و با توجه به وضعیت ساختمانهای موجود در ایران، لزوم تحقیق و تفحص بیشتر درباره آن حس می شود، رفتار لرزه ای اتصالات تیر-ستون در سازه های بتنی مسلح به میلگرد ساده بوده است. (شکل ۱).

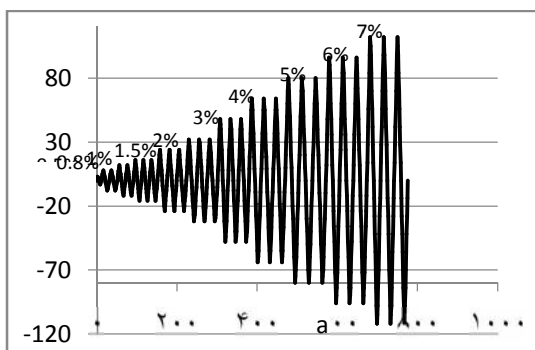
شکل ۵: پروتکل بارگذاری

تغییر مکان افقی در راستای جک هیدرولیکی افقی را می‌دهد به ستون منتقل می‌شود. نکته دیگری که در این نحوه تنظیم و بارگذاری، رعایت شده است، نحوه شبیه سازی بارگذاری ثقلی وارد بر زیرسازه می‌باشد، که علاوه بر کنترل دقیق بر میزان این بار، از حرکت جانبی زیرسازه نیز ممانعت به عمل نمی‌آید و به عبارتی اثر عامل p - در نتایج دیده می‌شود. به این ترتیب شرایط آزمایش به شرایط واقعی نزدیکتر می‌شود. بایستی به این نکته توجه داشت که مقدار بار محوری قائم اعمالی به نمونه‌ها به گونه‌ای می‌باشد که مقدار تنش محوری ایجاد شده در نمونه‌ها متناسب با موقعیت قرارگیری آن‌ها در ساختمان مینا (طبقه‌ی اول یا دوم) باشد. بدین ترتیب مقدار نیروی محوری قائم وارد بر نمونه‌ی J1 (نمونه‌ی واقع در طبقه زیرین) برابر با $0.15f_c A_g$ و نیروی محوری قائم اعمالی بر نمونه‌ی J2 (نمونه‌ی واقع در طبقه‌ی بالاتر) برابر با $0.07 f_c A_g$ می‌باشد. در شکل ۵ نحوه‌ی بارگذاری چرخه‌ای افقی که به صورت شبه استاتیکی به بالای ستون نمونه وارد می‌شود نشان داده شده است. این بارگذاری تا قبل از نقطه‌ی تسلیم که در دریفت 0.8% درصد می‌باشد به صورت دو چرخه در هر دریفت (تغییر مکان افقی) و پس از آن سه چرخه در هر دریفت می‌باشد (Klemencic et al., 2005).

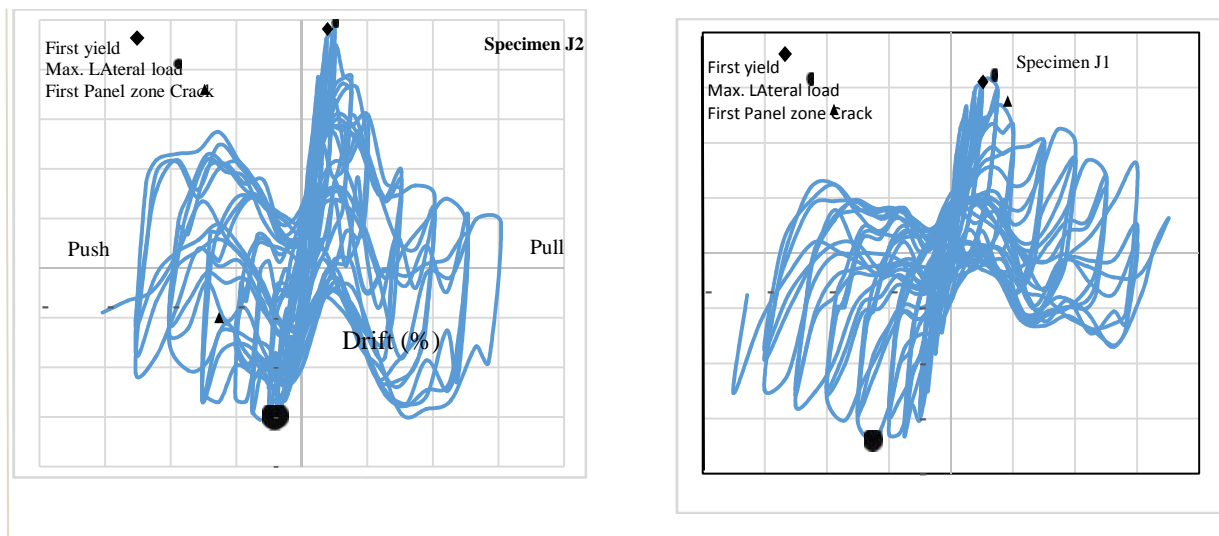
در شکل ۷ نمودارهای هیستریزیس بدست آمده از هر دو آزمایش نشان داده شده است.

شکل ۷ نمودارهای هیستریزیس نمونه‌ها

در جدول ۱ مقادیر نیروی حداکثر بدست آمده از نمودار هیستریزیس و مقدار نیروی جانبی تئوری محاسبه شده آورده شده است. مبنای محاسبات تئوری پیوستگی کامل بتن و فولاد و صلب در نظر گرفتن اتصال تیر به ستون بوده و تئوری معمول استفاده شده در آیین نامه بتن ایران می‌باشد.

همچنین با بررسی نمودار هیستریزیس شواهدی مبنی بر لغزش میلگردهای ساده و از بین رفتن پیوستگی بتن و فولاد یافت می‌شود که یکی از این شواهد لاغر بودن قابل توجه نمودار هیستریزیس که در ادبیات فنی به عنوان پینچینگ^۳ شناخته می‌شود، می‌باشد. همچنین پایین بودن نیروی جانبی حداکثر نسبت به مقادیر تئوری محاسباتی که فرضیات آن بر پایه‌ی پیوستگی کامل بتن و فولاد می‌باشد، خود گواهی دیگری بر این امر

با بررسی نمودار هیستریزیس هر دو نمونه میتوان به وضوح کاهش سختی قابل توجه اعضای زیر سازه را مشاهده نمود؛ که با ترک خوردگی و افزایش طول و پهنای ترک در اثر لغزش میلگردها تشدید می‌یابد. با مقایسه منحنی‌های بدست آمده از دو آزمایش می‌توان به این نتیجه رسید که افزایش نیروی محوری باعث افزایش مقاومت جانبی زیرسازه (تا ۱/۵ برابر در جهت مثبت) در دررفت‌های پایین (تا دررفت ۲ درصد) می‌شود که نشان از افزایش سختی جانبی زیرسازه دارد. توجه این افزایش نیرو در جهت مثبت بارگذاری را می‌توان به بهتر شدن وضعیت مهاری میلگردهای مثبت با افزایش بار محوری نسبت داد. به طوری که مشاهده می‌شود مقدار نیروی مثبت شده برابر با حداکثر نیروی افقی تئوری می‌باشد. اگرچه مقدار حداکثر نیروی جانبی قابل تحمل نمونه با افزایش نیروی محوری ستون افزایش می‌یابد ولی تنزل نیروی جانبی در دررفت‌های بالاتر (بعد از دررفت ۲ درصد) محسوس تر می‌باشد که این مطلباً شروع لغزش میلگردها و در نظر گرفتن اثر p - قابلیت‌توجیه است و زیرسازه وضعیت ناپایدارتری از لحاظ مقاومت جانبی دارد. نکته دیگری که از مشاهدات آزمایش بدست آمده و می‌توان بدان اشاره کرد در نمونه با نیروی محوری ترک‌های مورب در ناحیه اتصال ایجاد نگردید که این خود گواه بر کارکرد بهتر اتصال بر اثر افزایش نیروی محوری ستون می‌باشد. همچنین با افزایش نیروی محوری پینچینگ در نمودار هیستریزیس کاهش یافته که این امر باعث افزایش قابلیت جذب و استهلاک انرژی ورودی به سازه می‌شود. شکل پذیری تغییر مکانی (μ) که از منحنی ایده‌آل شده به دست آمد در جهت مثبت با بار محوری کاهش یافت به طوری که مقدار آن ۰/۷۶ شکل پذیری در حالت بدون بار محوری بود ولی در جهت منفی به ۱/۱۷ برابر مقدار آن در حالت بدون بار محوری رسید.
