پژوهشگاه بین المللی

زلزله شناسی و مهندسی زلزله

# مطالعه آزمایشگاهی طرح ترمیم یک طرفه دیوارهای مصالح بنایی صدمه دیده در زلزله

حمید رضا فرشچی و عبدالرضا سروقد مقدم – سال ۱۳۸۳

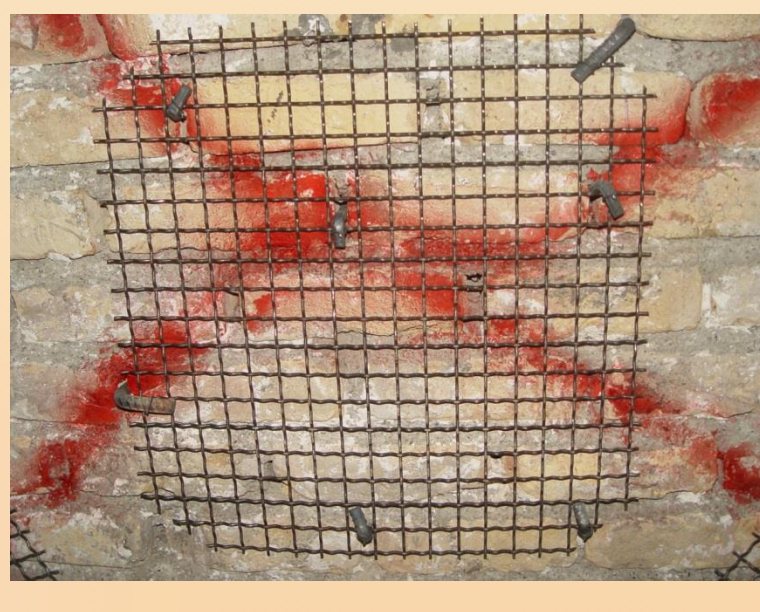
نحوه نصب شبکه سیمی وسط دیوار

بعد از آماده شدن سطح دیوار شبکه فلزی به قطر 4 میلیمتر با ابعاد 50X50 سانتیمتر برای وسط دیوار و 40X40 سانتیمتر برای گوشه ها و 20X40 سانتیمتر برای مسیر ترکها نصب می گردد.

شبکه ها توسط میخ سر کج به دیوار متصل می گردد ، میخ های سر کج به طول 10 سانتیمتر وقطر 10 میلیمتر در فواصل حداکثر 20 سانتیمتر در بند قائم دیوار قرار می گیرد.

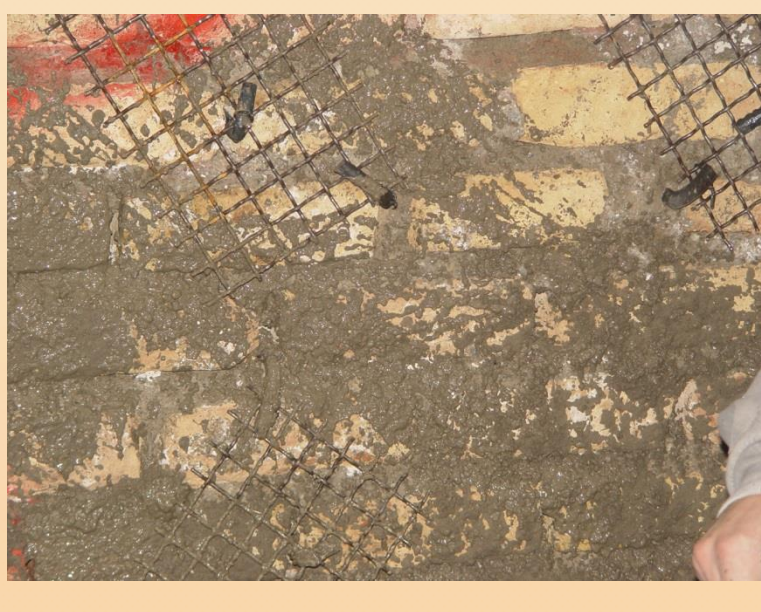
نحوه اجرای لایه اول سیمانکاری

بعد از نصب تمام شبکه های فلزی می بایست پوشش بتنی به ضخامت 3 سانتیمتر اجرا گردد. برای این منظور بجای شاکریت از روش سیمانکاری ساده استفاده گردیده است . برای افزایش کارایی این روش می بایست در چند لایه سیمانکاری اجرا گردد که مهمترین لایه ، پوشش اولیه است و باید از ملات روان همراه با ضربات کوبنده ملات استفاده گردد تا مصالح ریز دانه ملات به خلل و فرج دیوار نفوذ نماید.

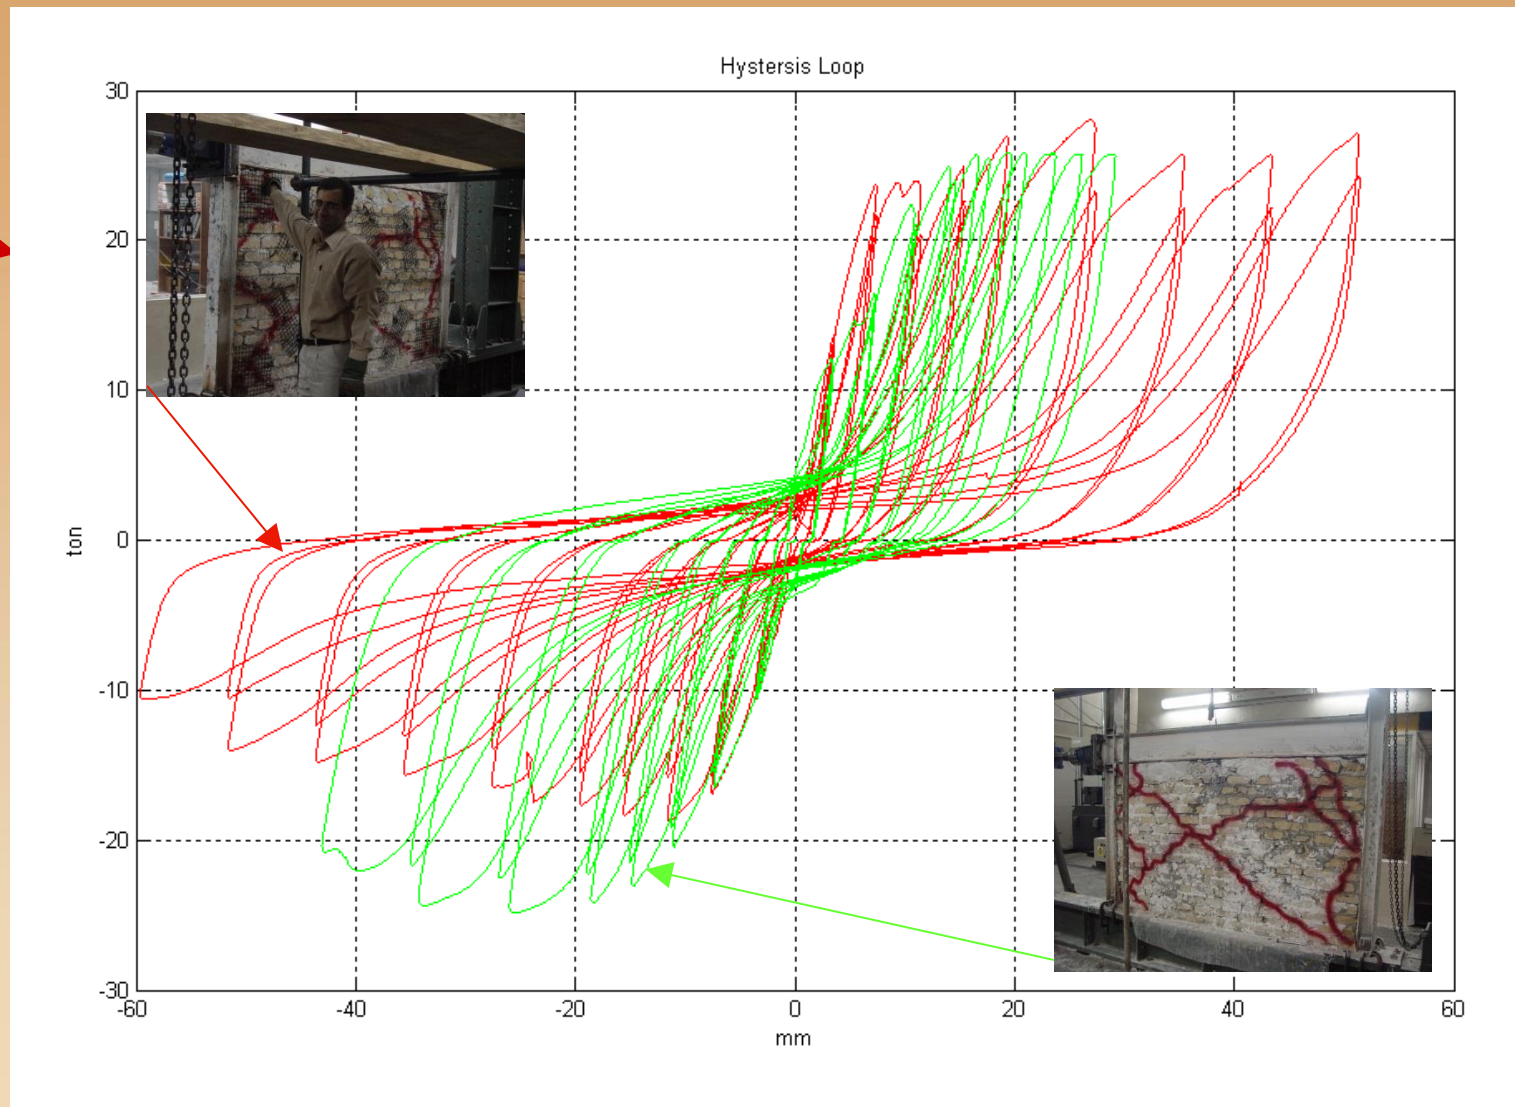
در این تحقیق یک طرح ، با استفاده از شبکه سیمی «میخ سرکج» سیمانکاری برای ترمیم یک طرفه دیوارهای مصالح بنایی آسیب دیده ارائه و رفتار آزمایشگاهی دیوار سالم و دیوار صدمه دیده مرمت شده ، با مقیاس 5/0 تحت بارگذاری چرخه ای بررسی می گردد. نتایج نشان می دهد که ، این طرح باعث بازگشت درصد عمده ای از مشخصات از دست رفته دیوار آسیب دیده گردیده است .

تلفیق منحنی هیسترسیس دو آزمایش
