فصل پنجم

اثر زلزله بر سازه های خاص

فصل ششم

اثر زمین لرزه بر شریانهای حیاتی

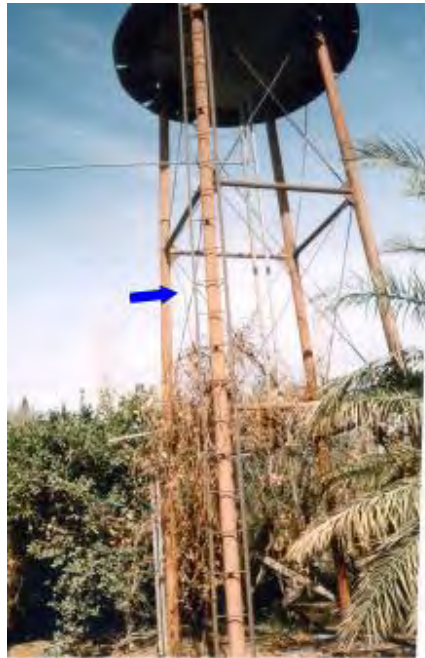
در شهر بم یک مخزن هوایی بتنی به ظرفیت $500 m^3$ و به ارتفاع تقریبی 24 m وجود داشت. این مخزن حدود ۳۲ سال پیش ساخته شده بود و علیرغم حفظ پایداری کلی، در اثر پیچش دچار آسیبهایی در پای ستونها گردید. مخزن مورد نظر همانگونه که در (شکل ۵-۱۲) مشاهده می‌شود بر روی شش ستون

مستطیلی قرار گرفته بود و از فضای زیر مخزن به عنوان محل آموزش و دفتر کار اداره آتش نشانی استفاده می شد. برای ایجاد این فضا ستونهای مخزن به ارتفاع حدود $m \frac{5}{2}$ با پر کننده های میانقابی پر شده و فضای مذکور مسقف گردیده بود. آسیبهای وارده به فضای مذکور بیشتر شامل ترک خوردگی دیوارها و آسیبهای ناسازه ای بود. در اینگونه مخازن به علت عدم وجود تیرهای شعاعی در ترازهای مناسب برای تأمین نقش دیافراگم در هنگام زلزله ها پیچش اتفاق می افتد. با توجه به اینکه در محل مفصل مذکور کمانش آرماتورها مشهود بود (همانگونه که در ۵-۱۲ دیده می شود). پیکربندی نامناسب، استفاده از آرماتورهای ساده (بدون آج)، فاصله زیاد بین تنگهای عرضی (خاموتها) خصوصاً در محل بحرانی ستون که در آن احتمال تشکیل مفصل پلاستیک وجود دارد و عدم وجود تنگهای لازم در محل اتصال ستونها با حلقه عرضی بتنی را می توان از ضعفهای طراحی و اجرای مخزن مذکور بر شمرد .

شکل (۵-۱۲): کمانش آرماتورهای طولی و خردشدن بتن در ستون

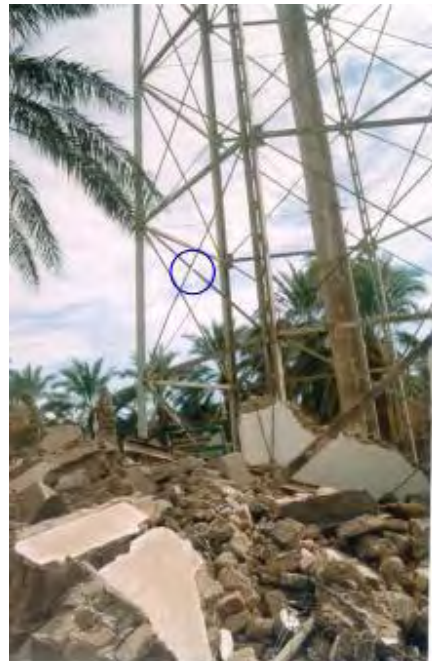
مخازن هوایی فولادی منطقه زلزله زده پایداری کلی خود را حفظ کرده بودند و آسیبهای وارده بر آنها عمدتاً آسیبهای موضعی بود که به واسطه نقصهای اجرایی (خصوصاً در مهاربندها) ایجاد شده بود. عمده ضعفهای اجرایی مخازن هوایی فولادی موجود در منطقه عبارت بودند از :

شکل (۵-۱۳): کمانش مهاربند در مخزن هوایی فولادی

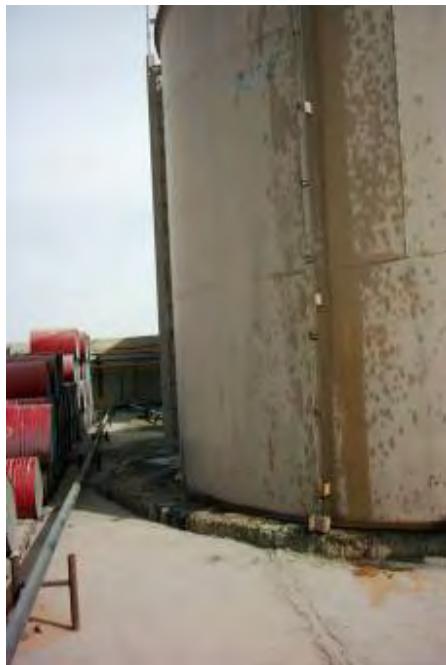
در ساختگاه مورد بازرسی (روغن صنعتی جنوب) تعداد ۶ مخزن استوانه ای فولادی مهار نشده با سقف ثابت وجود داشت که در سه مخزن از ۶ مخزن مزبور نشت محتویات در اثر لمبر زدن مایع مشاهده گردید (شکل ۵-۱۶) در هیچیک از مخازن مورد مشاهده آثاری از بلندشدگی مخزن ، کمانش پافیلی، شکست ملحقات مخزن (نظیر لوله های متصل به مخزن) و پلکان مشاهده نگردید. همچنین سایر انواع خرابی و آثار تخلیه سریع و ناگهانی مایع در مخازن مورد بحث مشاهده نشد.

شکل (۵-۱۶): نشت مواد نفتی در اثر لمبر زدن مایع درون مخزن

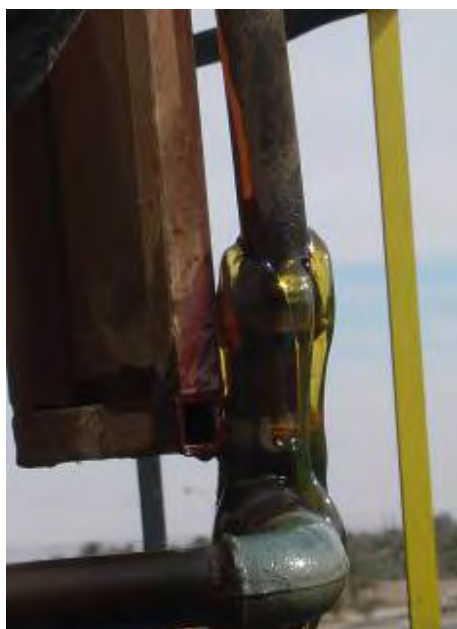
مخازن افقی هوایی روغن دچار آسیب دیدگی قابل توجهی شده بودند. پوسته این مخازن در محل اتصال پایه ها دچار اعوجاج گردید. که در (شکل ۵-۱۸) قابل مشاهده است. به نظر می رسد این آسیب در اثر مولفه قائم قابل توجه زلزله بوجود آمده باشد. ملحقات مخازن مورد نظر نیز دچار آسیب شده بودند به گونه ای که شکست لوله های متصل به مخزن موجب تخلیه محتویات مخزن شده بود. در شکل ۵-۱۹ تخلیه روغن از محل شکست اتصال لوله های متصل به مخزن مشاهده می گردد. تخلیه مقادیر زیادی روغن در ساختگاه مورد نظر موجب پخش مواد شیمیائی به میزان قابل توجه در محوطه شده بود و با توجه به اینکه اقدامات خاصی جهت ایمنی ساختگاه تا ۳۰ ساعت پس از زلزله صورت نگرفته بود وقوع خطرات ثانویه نظیر آتش سوزی محتمل بود.

شکل (۵-۱۸): قرشدگی در پوسته در محل اتصال ستون

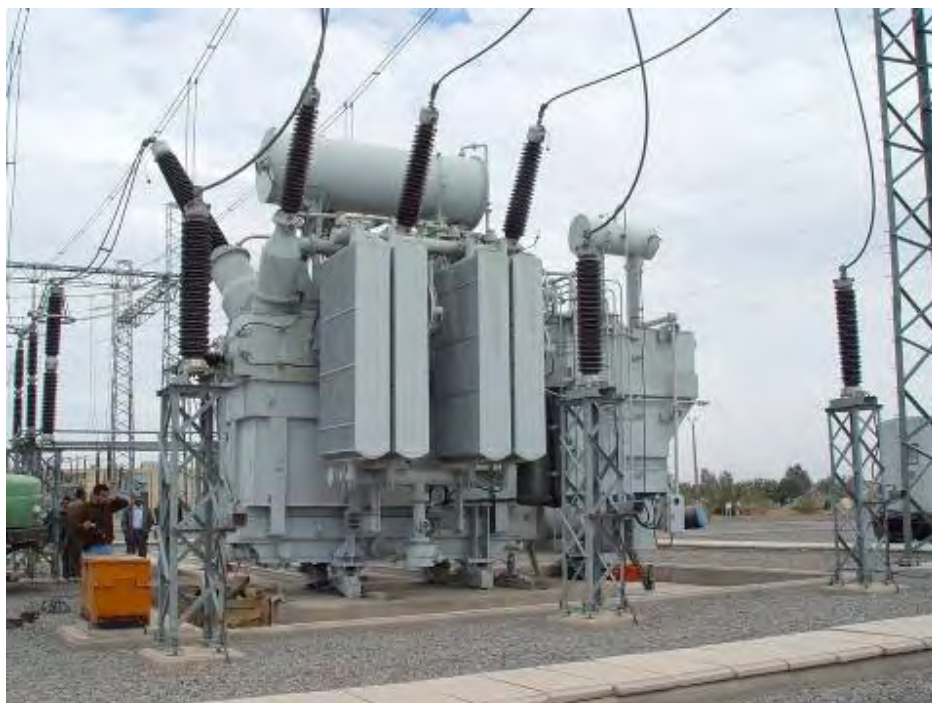
شکل (۶-۱۸): خروج ترانسفورماتور 132 kv از روی ریل
