**گزارش زمین‌لرزه ۲۱ آبان‌ماه ۱۳۹۶ سرپل ذهاب  
استان کرمانشاه (ویرایش پنجم)**

**جلد سوم  
سازه و شریان‌های حیاتی**

**۵ دی‌ماه ۱۳۹۶**

**پژوهشگاه بین‌المللی زلزله‌شناسی و مهندسی زلزله**

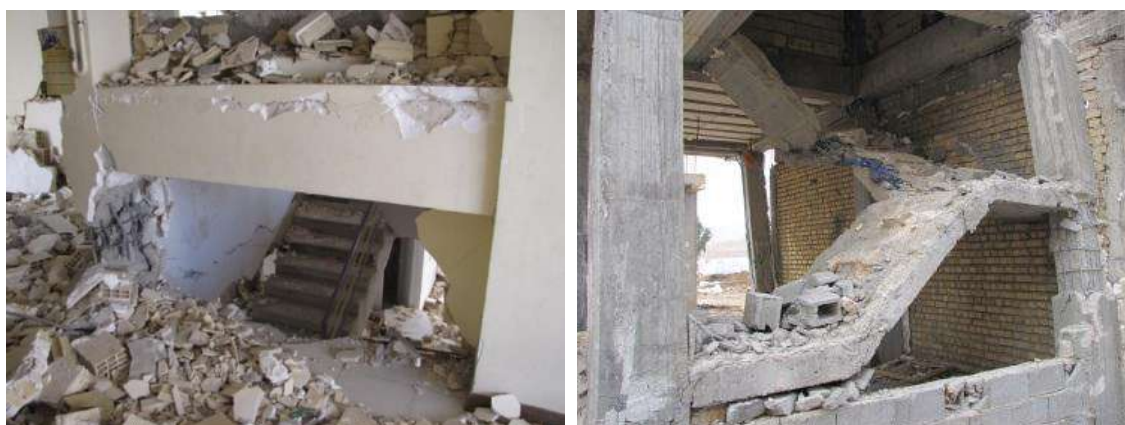
شکل ۵-۴- ایجاد ستون کوتاه در تیرهای میان طبقه پله و آسیب دیدگی ستون‌های متصل به آن

آسیب‌های وارده از این ضعف عمدتاً اقتصادی است و باعث تخریب برشی ستون‌های اطراف راه پله می‌شود (شکل ۵-۴) که بعضاً غیرقابل اصلاح و مقاوم‌سازی می‌باشد.

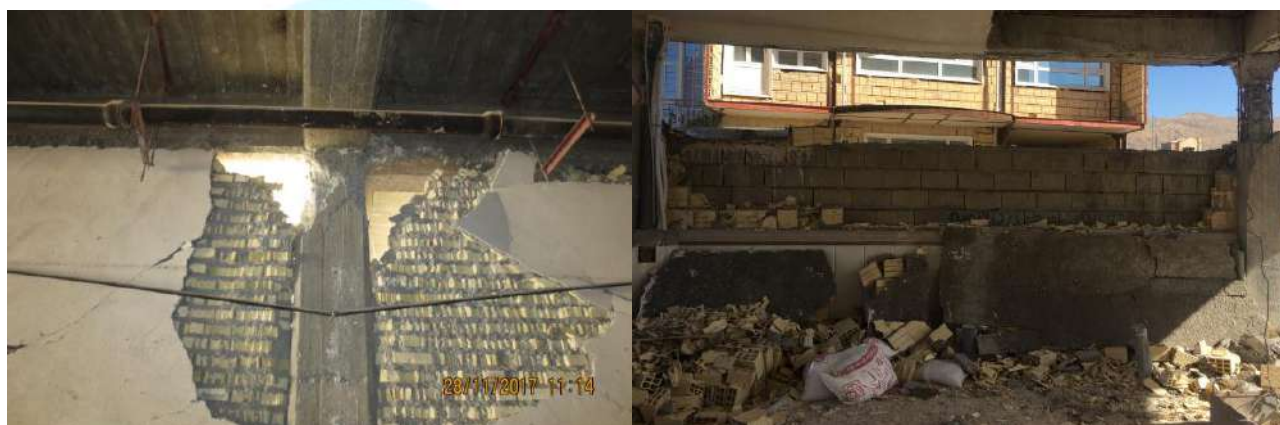
شکل ۵-۵- ایجاد ستون کوتاه به علت ایجاد دستک فشاری ناشی میانقاب

یکی دیگر از مودهای شکست ستون کوتاه که در این زلزله مشاهده گردید، بحث اجرای ناقص میانقاب‌های مصالح بنایی در داخل قاب‌های خمشی بود. در استاندارد ۲۸۰۰ ویرایش چهارم بند (۱-۵-۸) اذعان دارد «اجزای غیر سازه‌ای مانند دیوارهای داخلی و نماها طوری اجرا شوند که تا حد امکان مانعی برای حرکت اعضای سازه‌ای در زمان زلزله ایجاد نکنند. در غیر این صورت، اثر اندرکنش این اجرا با سیستم سازه باید در تحلیل سازه در نظر گرفته شود» البته این موضوع با همین تأکید در ویرایش‌های قبلی نیز آمده است. ولی در اجرا عموماً به این موضوع توجه نشده و با ایجاد دیوارهای با مصالح بنایی با سختی زیاد در میان قاب‌ها خصوصاً قاب خمشی باعث عملکرد میانقاب‌ی در عملکرد سازه شده و خسارت‌های جبران‌ناپذیری چون پیچش ساختمان، طبقه ضعیف و آسیب‌های موضعی به اعضای سازه‌ای را تحمیل می‌کنند (شکل ۵-۵).

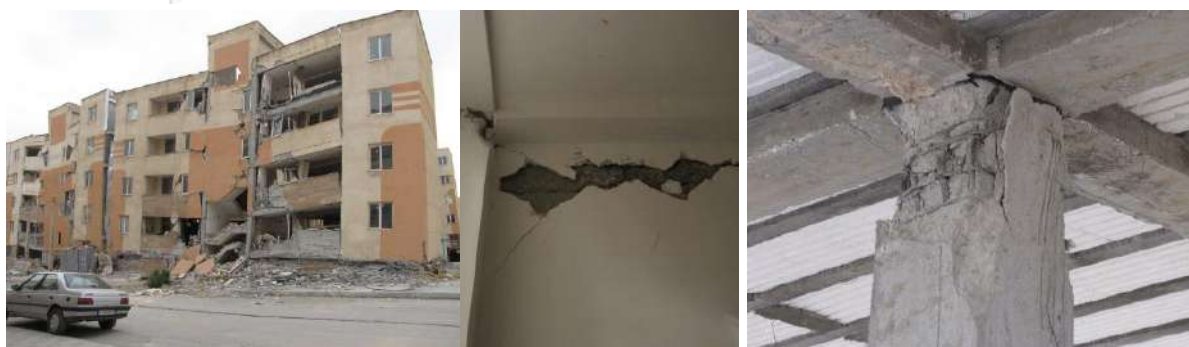
شکل ۵-۶- نمایی از شکست‌های برشی در ستون و دیوار برشی به علت ضعف بتن (طبقه ضعیف)

یکی از مودهای شکست ترد و خطرناکی که همواره در طراحی از آن پرهیز می‌شود، مودهای شکست برشی است که طراح با روش‌های مختلفی سعی در کنترل و عدم ایجاد آن در مقطع اقدام می‌نماید. یکی از ارکان تأمین ظرفیت برشی در مقاطع بتنی، مقاومت خود بتن می‌باشد. بدیهی است با ضعیف شدن مقاومت فشاری بتن، احتمال وقوع این مود شکست تشدید می‌گردد. از این رو مبحث ۹ مقررات ملی ساختمان بند (۱-۲-۱-۹) حداقل مقاومت مشخصه بتن سازه‌ای برای شکل‌پذیری متوسط را ۲۰ مگاپاسکال عنوان می‌نماید. در بسیاری از ساختمان‌های آسیب‌دیده، ضعف اجرا، کیفیت و مقاومت نازل بتن باعث ایجاد چنین مود شکست تردی شده است (شکل ۵-۶).

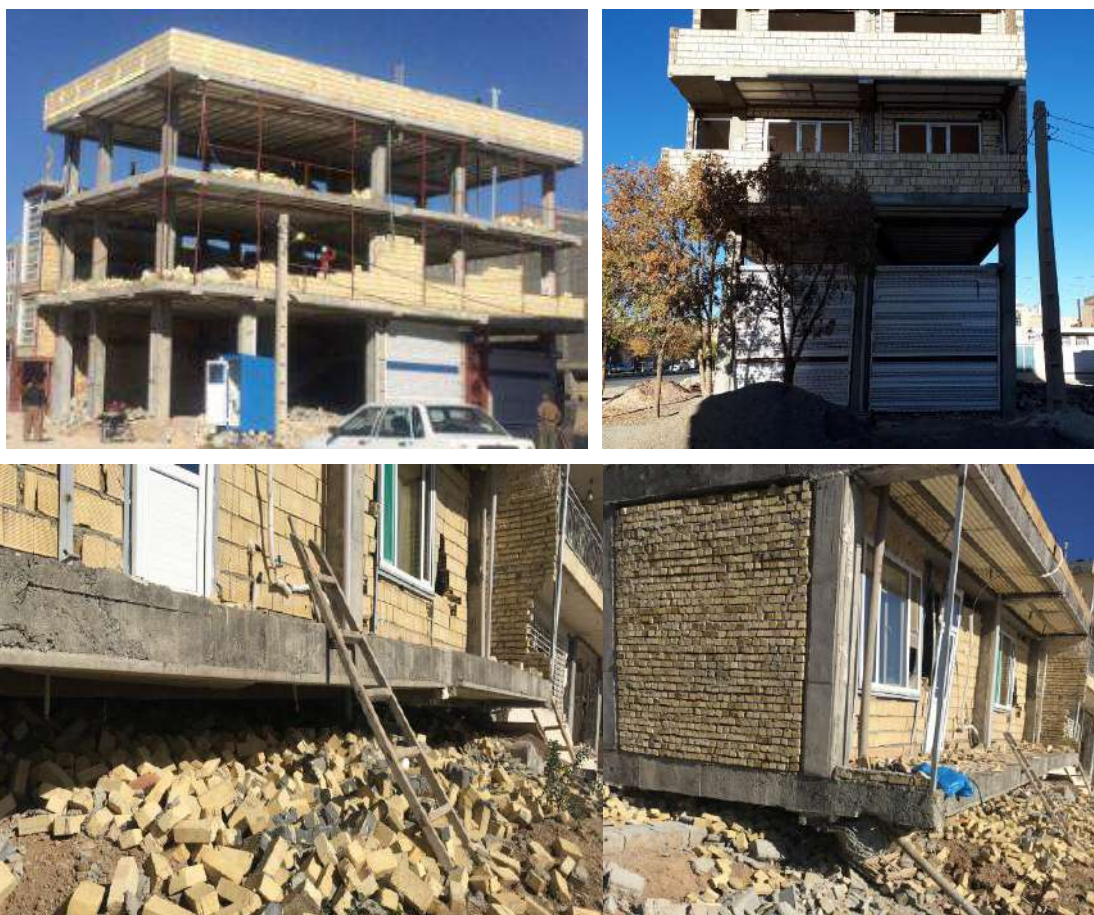
شکل ۵-۷- نمای از مودهای شکست پیچشی

نامنظمی در پلان و ارتفاع ساختمان عامل مهمی در تغییر توزیع یکنواخت بارهای جانبی و در نهایت پیچش ساختمان می‌گردد. در ساخت‌وسازهای شهری به علت ایجاد واحد تجاری با ارتفاع بلند در همکف بسیاری از ساختمان‌ها، این مود شکست نیز از فراوانی قابل توجهی برخوردار بود. یکی از مزایای استفاده از سیستم‌های قاب خمشی ایجاد دهانه‌های آزاد در همکف به جهت کاربری تجاری می‌باشد. لیکن ضعف‌های طراحی در مدل‌سازی صحیح سازه، عدم رعایت درز انقطاع با ساختمان‌های مجاور یا ایجاد دیوارهای مصالح بنایی در برخی دهانه‌های کناری و عملکرد میانقابی این دیوارها و سپس رفتار نامنظم سازه، از مهم‌ترین علل ایجاد مود شکست پیچشی ساختمان‌های آسیب‌دیده محسوب می‌گردد (شکل ۵-۷)

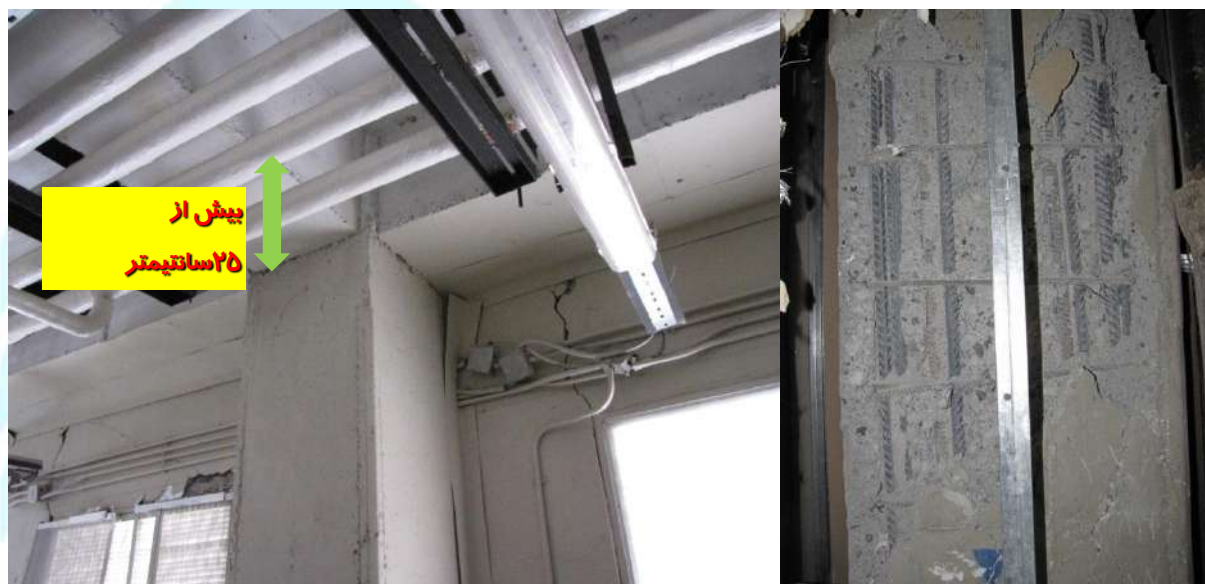
شکل ۵-۸- نمایی از اتصال تیر به ستون (ستون ضعیف - تیر قوی) و فواصل زیاد خاموت گذاری در بیمارستان اسلام‌آباد غرب

برخی از آسیب‌های وارده بر ساختمان‌های بتن‌آرمه را می‌توان در این گروه دسته‌بندی نمود. برای مثال می‌توان به ستون ضعیف و تیر قوی (شکل ۵-۱)، ایجاد ستون کوتاه در تراز تیرهای میان طبقه راه‌پله (شکل ۵-۴) و یا عدم طراحی سطح شکل‌پذیری متناسب با کاربری اشاره نمود. آثار بجای مانده در بیمارستان بتن‌آرمه نوساز اسلام‌آباد غرب نمونه‌ای از عدم تطبیق طراحی بر اساس سطح شکل‌پذیر است و درحالی‌که باید شکل‌پذیری زیاد طرح‌شده باشد از شواهد (ستون ضعیف- تیر قوی و فواصل خاموت‌ها بیش از  $\frac{d}{4}$  می‌باشد) چنین برمی‌آید که شکل‌پذیری متوسط است (شکل ۵-۸). انتظار می‌رود با ارائه روش‌های نوین و جایگزین و محدود نمودن روش موجود در آینده شاهد چنین آسیب‌هایی نباشیم.

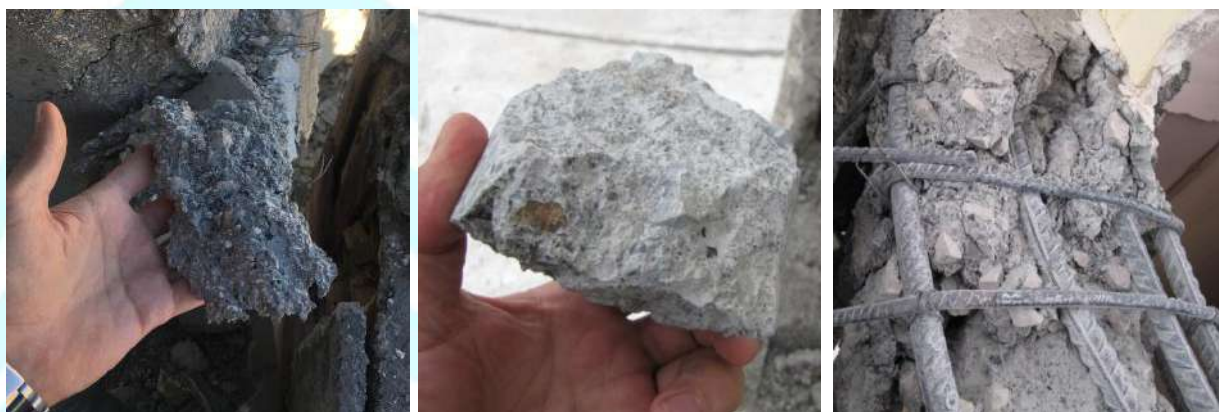
شکل ۵-۹- نمایی از بتن‌های فاقد شن یا سنگدانه‌های گسسته

براساس مستندات میدانی می‌توان گفت ضعف اصلی در آسیب ساختمان‌های بتن‌آرمه مقاومت نازل بتن بوده و بیش از دیگر عوامل (معایب طراحی و اجرایی) در تخریب‌ها نقش اولیه یا ثانویه داشته است. به عبارتی در شکست‌های برشی ستون‌ها به نظر می‌رسد بحث خاموت گذاری نقص دارد ولی با دقت بیشتر متوجه می‌شویم که مقاومت نازل بتن و متعاقباً ضعف برشی بتن علت اصلی ترک برشی است. اگرچه قضاوت بر اساس مقاومت بتن خردشده و مقاطع آسیب‌دیده در محل کار دقیقی نیست ولی چیدمان و مقدار سنگدانه‌ها و نحوه ترک‌خوردگی مقطع بتنی که عموماً در ناحیه خمیری بتن متمرکز است بیانگر نسبت آب به سیمان بیش‌ازحد مجاز (که برای تأمین روانی بتن امروزه امری متداول و البته به‌شدت اشتباه است)، مقدار سیمان کم یا بی‌کیفیت یا خاک زیاد مخلوط، عدم توازن بین مقادیر شن و ماسه و عدم وجود یکنواختی در شن (برخی موارد اصلاً بادامی ندارد) می‌باشد (شکل ۵-۹).

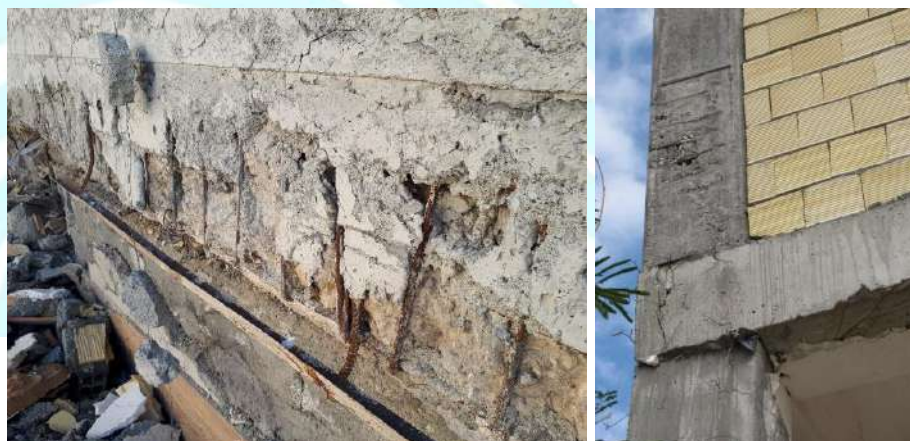
شکل ۵-۱۱- ضخامت کم و متخلخل پوشش بتن (ضعف پایایی)

□ پوشش بتن: منظور از پوشش بتن (کاور بتن) همان فاصله روی خاموت (آخرین میلگرد) تا سطح خارجی بتن می‌باشد (شکل ۵-۱۰). که به جهت محافظت بتن در برابر عوامل خوردنده و حفظ پایایی بتن از مقدار حداقل که در بند (۹-۶-۴) و جدول (۹-۶-۶) مبحث ۹ مقررات ملی ساختمان اشاره‌شده نباید کمتر باشد تا پایایی مقطع تأمین گردد (شکل ۵-۱۱). لیکن در خصوص نهایت ضخامت پوشش ضابطه مشخصی وجود ندارد و عمدتاً بر اساس ملاحظات طراحی که مبتنی بر استفاده حداکثری از ظرفیت مقطع با افزایش بازوی لنگر (d) می‌باشد.

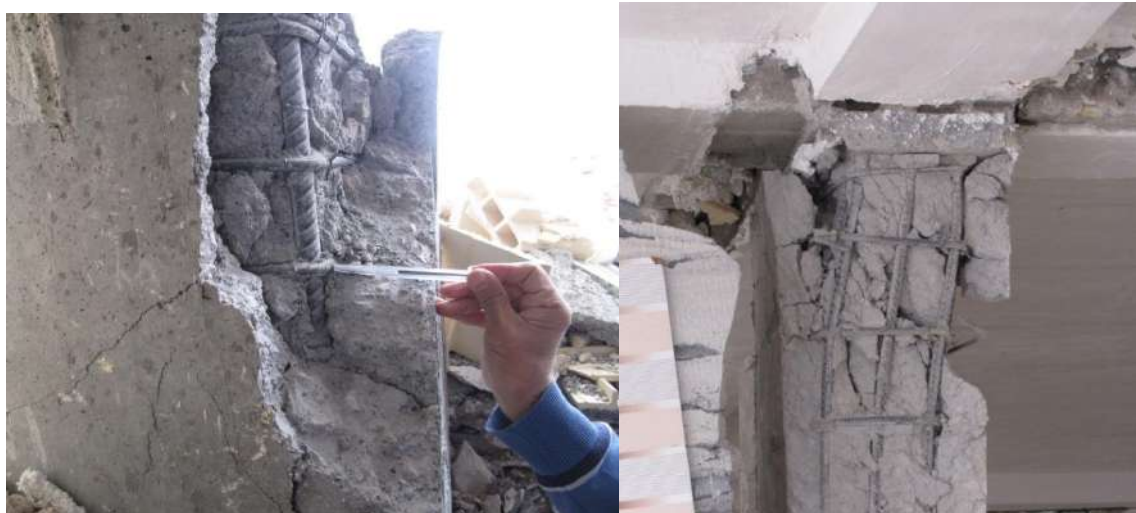
شکل ۵-۱۲- ضخامت زیاد پوشش بتن

افزایش ضخامت پوشش بتن در دو حالت؛ (۱) کاهش پوشش در یک سمت و افزایش در سمت مقابل (۲) کاهش ابعاد شبکه میلگرد مشاهده گردید که البته نوع دوم خطرناک‌تر محسوب می‌شود. در هر حال افزایش ضخامت پوشش با تمرکز تنش در محل اتصال پوشش به بتن هسته شده و به صورت ورقه‌ای از ستون جدا می‌گردد. لذا با توجه به سطح مقطع پوشش جدا شده، بخش عمده‌ای از ظرفیت مقطع در اولین ترک‌خوردگی‌های از دست می‌رود (شکل ۵-۱۲).

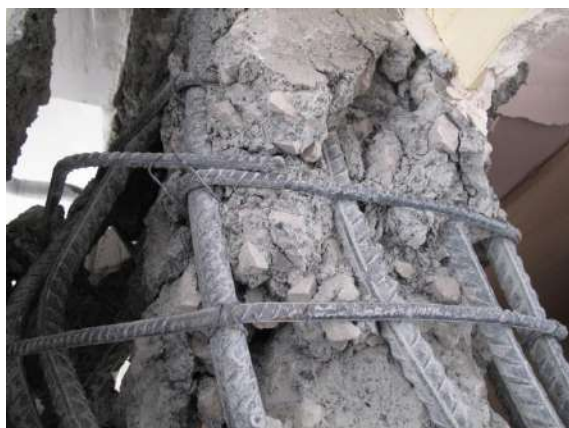
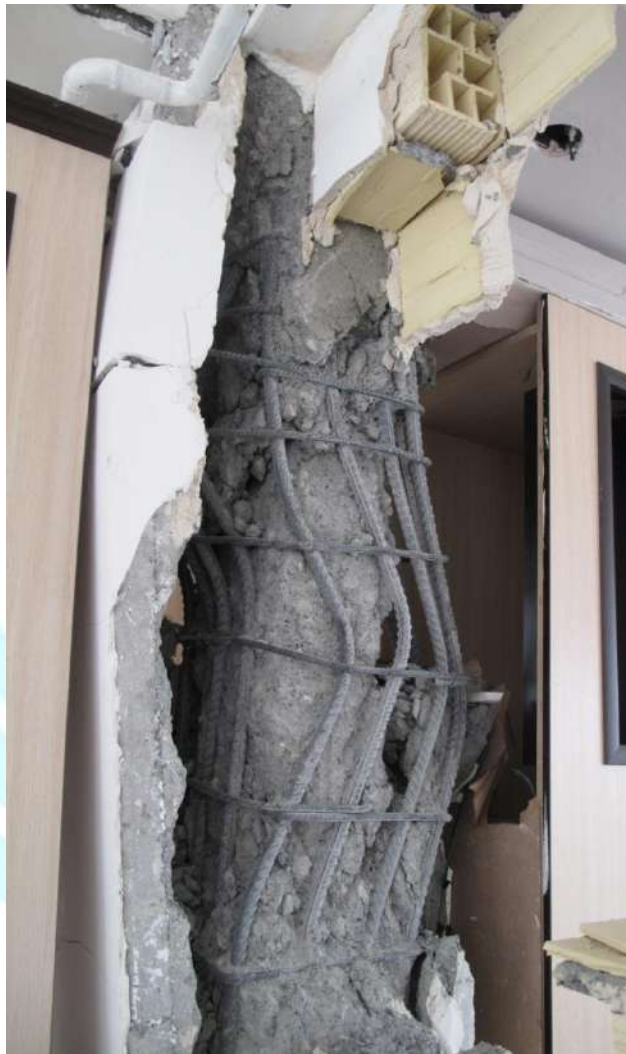
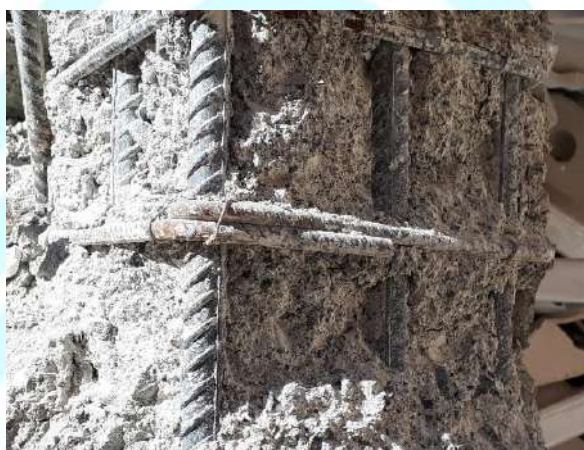
شکل ۵-۱۴- عدم استفاده از خاموت یا تنگ بسته (قلاب انتهایی ۹۰ درجه به‌عنوان تنگ بسته محسوب نمی‌شود)

همچنان در بسیاری از پروژه‌های عمرانی مشاهده می‌شود که به جهت مشکلات اجرایی و عدم توجه به اهمیت آن از خم‌های ۹۰ درجه در انتهای تنگ‌ها استفاده می‌شود. با توجه به قرارگیری این خم در پوشش بتن

همچنان که در زلزله اخیر نیز مشاهده شد با فروریزش پوشش بتن در اولین آسیب‌های سازه‌ای این قلاب‌ها نیز آزاد شده و ظرفیت محصورکنندگی ستون به شدت کاهش می‌یابد (شکل ۵-۱۴).

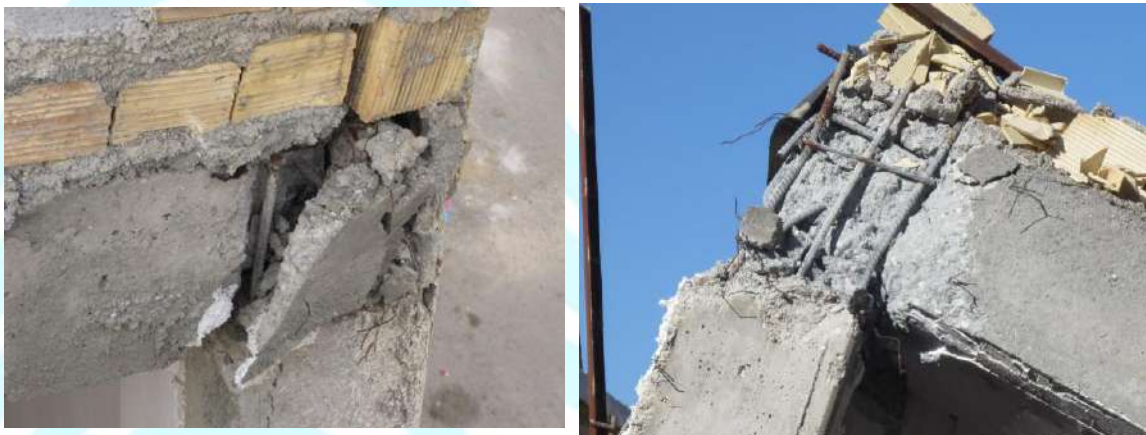
شکل ۵-۱۷- عدم اجرای خم ۹۰ درجه (گونیا) در انتهای میلگردهای طولی ستون

عدم رعایت گیرداری میلگردهای طولی اعضای بتنی در انتها باعث آسیب جدی بر اتصالات انتهایی این اعضا و کاهش شکل‌پذیری کل سازه شده بود (شکل ۵-۱۷). همچنین عدم مهار مناسب میلگردهای طولی ستون که در تراز بالاتر به آن‌ها نیاز نیست یکی مشکلاتی است که امروز در بسیار از پروژه‌ها مشاهده می‌گردد و باید به‌اندازه طول گیرایی در ستون بالا ادامه یابد یا با قلاب‌های ۹۰ درجه (گونیا) در شبکه بالای تیر خم شود (شکل ۵-۱۸).

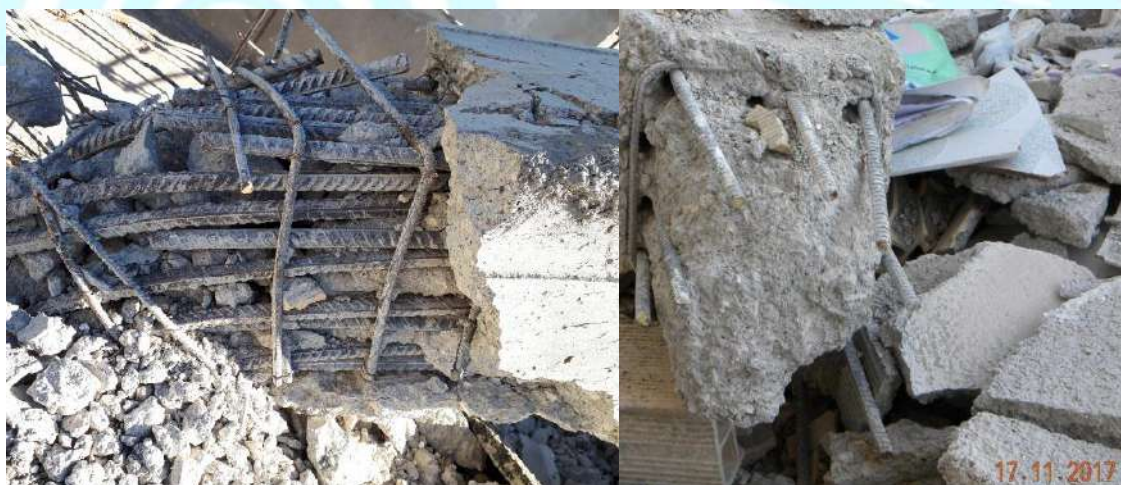
شکل ۵-۲۰- عملکرد ضعیف وصله‌های پوششی که ضعف بتن عامل اصلی جدایش محسوب می‌شود.

لازم به ذکر است اکثر وصله‌های مورد استفاده در ساختمان‌های مورد بازدید (آسیب‌دیده) از نوع وصله پوششی بود. این وصله‌ها طبق بند (۹-۲۱-۴-۲) مبحث ۹ مقررات ملی ساختمان فقط برای میلگردهای با قطر کمتر از ۳۶ میلی‌متر مجاز است. همچنین عملکرد انتقال نیروی کششی فی‌مابین دو میلگرد وصله شده که مطابق بند (۹-۲۱-۴-۵) از ظرفیت اتصال مستقیم دو میلگرد فوق صرف‌نظر می‌شود به‌واسطه بتن بین آن‌ها و به‌صورت فشاری امکان‌پذیر می‌شود (شکل ۵-۱۹). از این روی می‌توان گفت به علت ضعف مفراط مقاومت فشاری بتن طول این وصله‌ها عامل تعیین‌کننده و جدایش وصله‌های پوششی مشاهده‌شده نبودند (شکل ۵-۲۰).

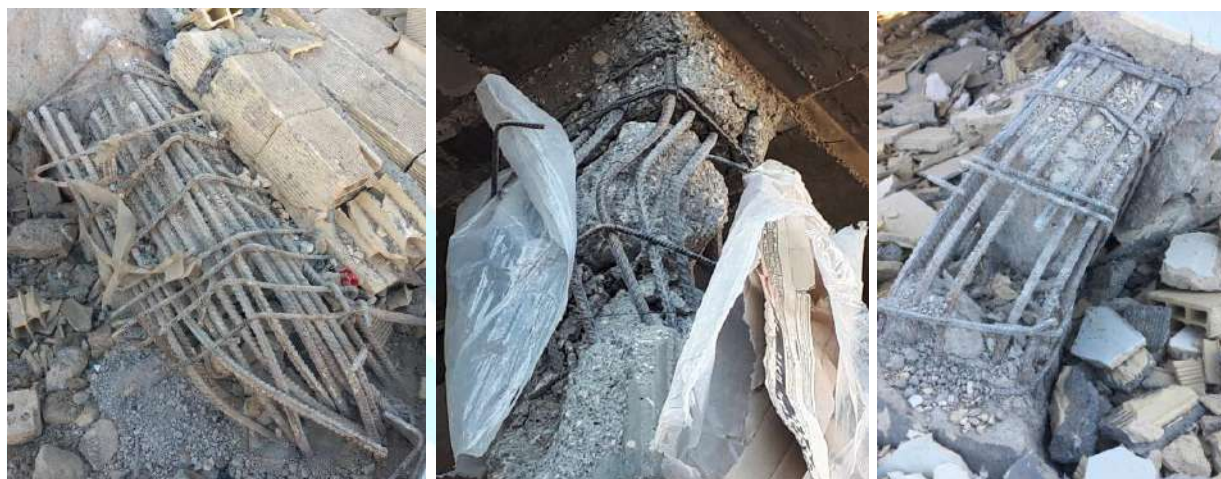
شکل ۵-۲۱- عدم رعایت ضوابط میلگرد گذاری

❑ **عدم رعایت ضوابط آرماتورگذاری:** اگرچه ضعف‌های متعددی در خصوص میلگردگذاری چون؛ عدم رعایت فواصل میلگردهای عرضی و طولی، عدم رعایت مقادیر خم در گیرایی میلگردها، عدم رعایت طول وصله‌های پوششی و عدم استفاده از قلاب‌های ویژه ۱۳۵ درجه، عدم اجرای تنگ در چشمه اتصال و ... ملاحظه شد لیکن به علت ضعف مفرط مقاومت بتن هیچ‌کدام از موارد فوق‌الذکر عامل اصلی آسیب وارده محسوب نمی‌شوند (شکل ۵-۲۱). اگرچه این موضوع دلیلی بر عدم توجه به موضوعات فوق نبوده و قطعاً در کاهش آسیب‌ها و افزایش شکل‌پذیری در بسیاری از ساختمان‌های سرپای بتن‌آرمه مؤثر بوده‌اند.

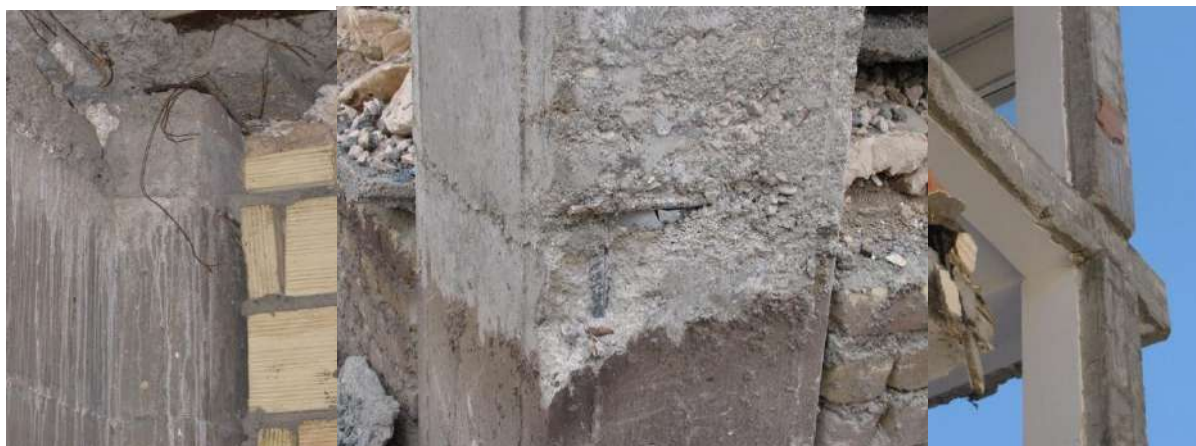
❑ **عدم رعایت ضوابط قالب‌بندی:** خروج از مرکزیت‌های مقاطع نسبت به یکدیگر، قالب‌بندی‌های دو تکه اعضای سازه‌ای قائم، عدم رعایت پوشش بتن، خیزهای مثبت اعضای افقی، ناشاقولی‌های اعضای قائم، پیچشی مقاطع و عدم رعایت رواداری‌های قالب‌بندی بر اساس بند (۹-۱۲-۱-۴) مبحث ۹ مقررات ملی ساختمان با فراوانی زیادی در ساختمان‌های آسیب‌دیده ملاحظه گردید لیکن به علت ضعف مفرط مقاومت بتن هیچ‌کدام از موارد فوق‌الذکر عامل اصلی آسیب وارده محسوب نمی‌شوند (شکل ۵-۲۲). اگرچه این موضوع دلیلی بر عدم توجه به موضوعات فوق نبوده و قطعاً در کاهش آسیب‌ها و افزایش شکل‌پذیری در بسیاری از ساختمان‌های سرپای بتن‌آرمه مؤثر بوده‌اند.

شکل ۵-۲۲- عدم رعایت ضوابط قالب‌بندی و رواداری‌ها

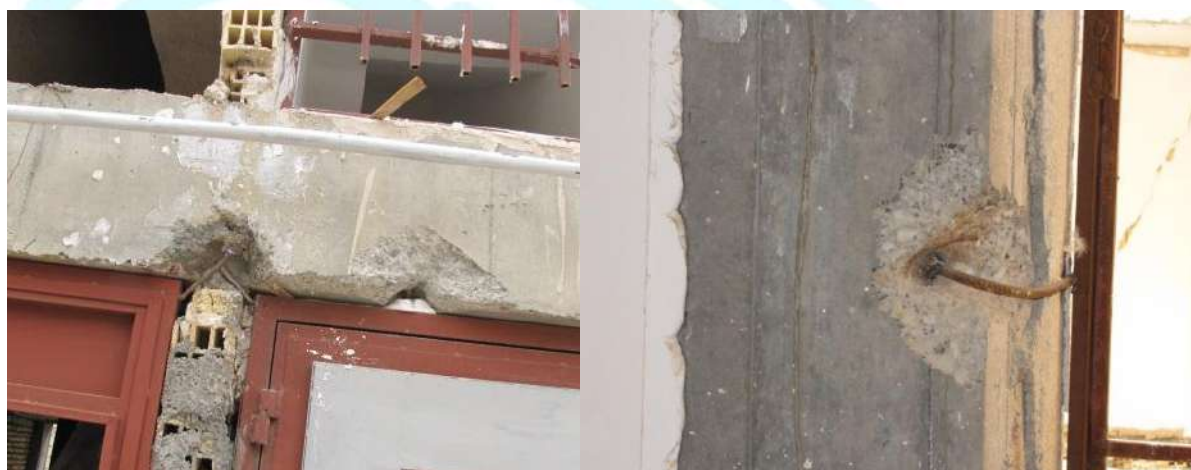
❑ **اتصال غیراصولی اجزای غیر سازه‌ای به اعضای بتنی:** اتصال اجزای غیر سازه‌ای به اعضای بتن‌آرمه به‌صورت غیراصولی و تخریب‌های موضعی برای شاخک‌گیری با فراوانی زیاد در ساختمان‌های مورد بازدید ملاحظه گردید. این روش اتصال علاوه بر نقض ضوابط پایایی بر مقاومت عضو به جهت کاهش سطح مقطع بتن و میلگردهای طولی به جهت جوشکاری و نهایتاً کاهش شکل‌پذیری سازه براساس بند (۹-۲۳-۲-۳-۳) مبحث ۹ مقررات ملی ساختمان مؤثر است. به علت ضعف مفرط مقاومت بتن هیچ‌کدام از موارد فوق‌الذکر عامل اصلی آسیب وارده محسوب نمی‌شوند (شکل ۵-۲۳). اگرچه این موضوع دلیلی بر عدم توجه به موضوعات فوق نبوده و قطعاً در کاهش آسیب‌ها و افزایش شکل‌پذیری در بسیاری از ساختمان‌های سرپای بتن‌آرمه مؤثر بوده‌اند.

شکل ۵-۲۳- اتصال غیراصولی اجزای غیرسازه‌ای به سازه‌ای

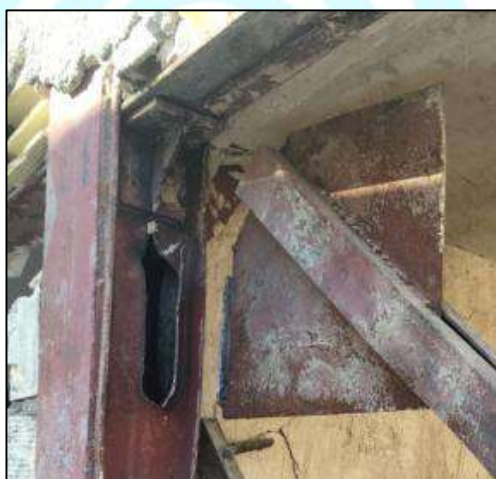
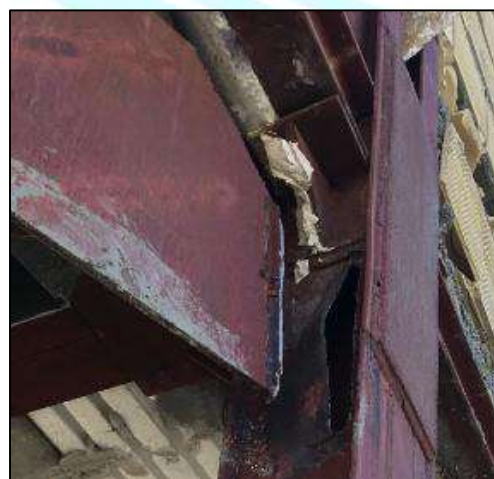
شکل ۶-۲- اتصال مستقیم ورق اتصال به جان ستون که منجر به کاهش سختی سیستم باربر جانبی و گسیختگی زود هنگام آن شده است.

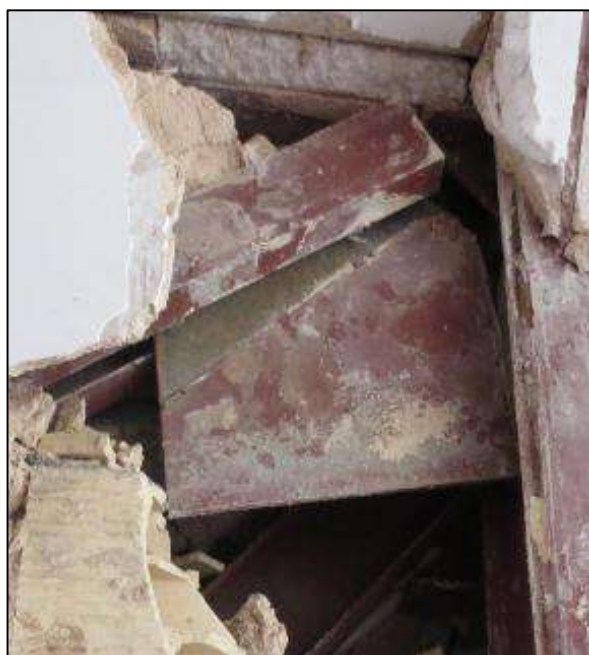
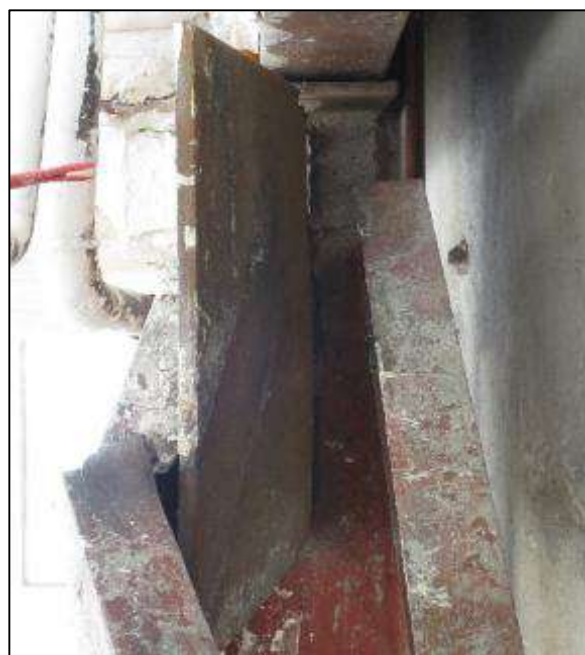
شکل ۳-۶- عدم اتصال اعضای مهاربندی به ورق اتصال

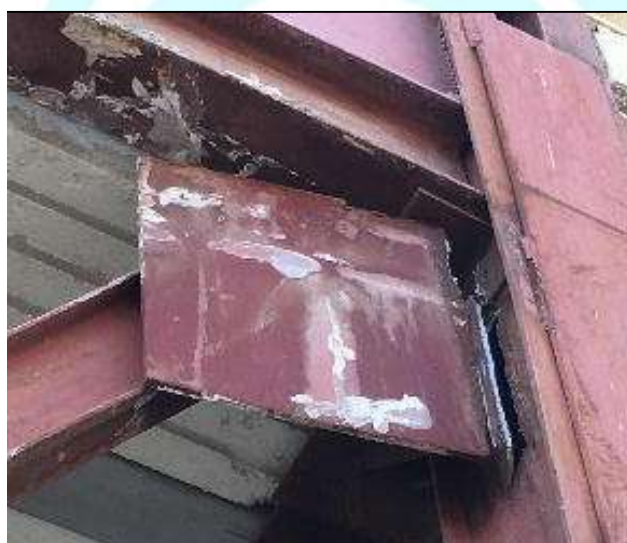
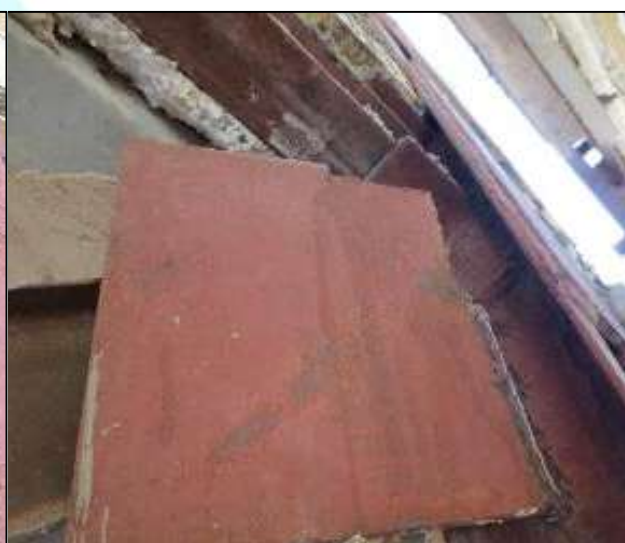
شکل ۴-۶- عدم جوش ورق اتصال به تیر

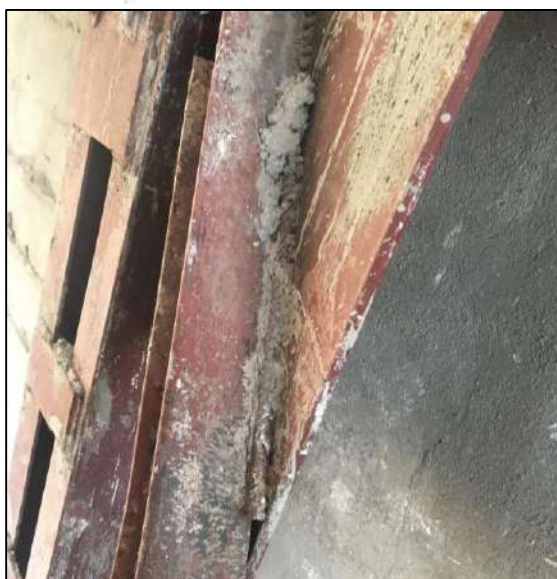
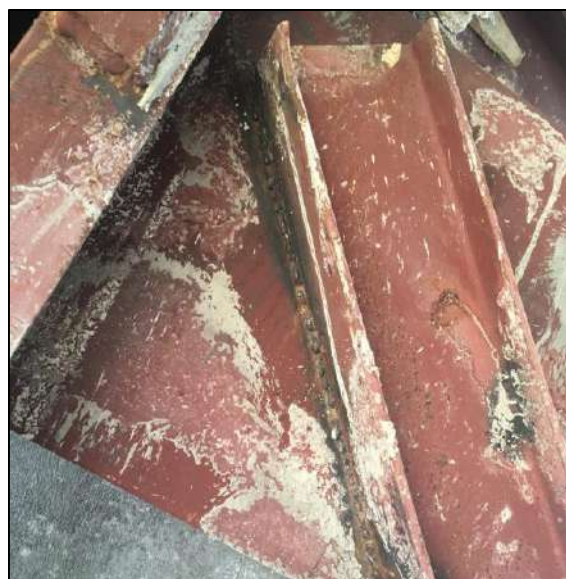
شکل ۵-۶- کیفیت نامناسب جوشکاری در اتصالات سیستم مهاربندی

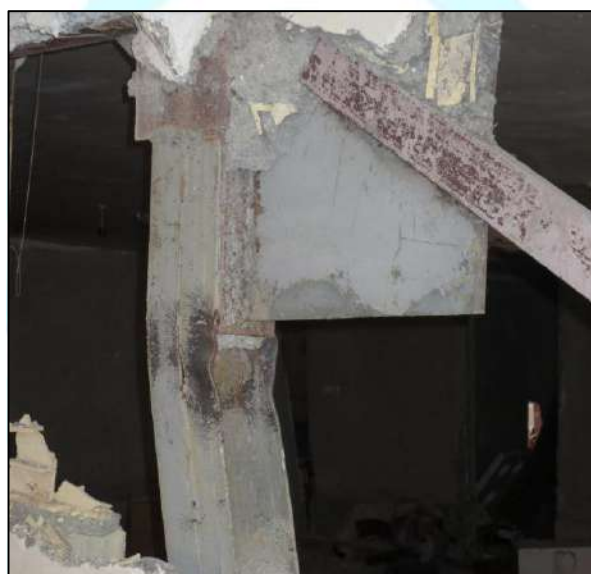
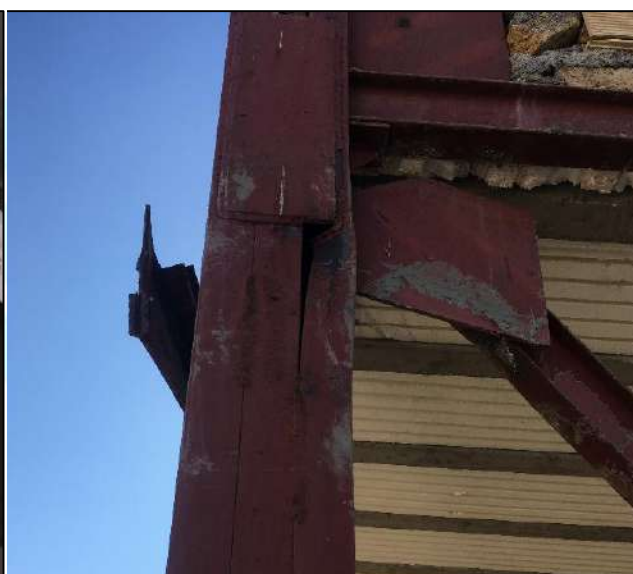
شکل ۶-۶- عدم جزئیات بندی مناسب و انتقال بار به ستون‌ها در دهانه‌های مهاربندی

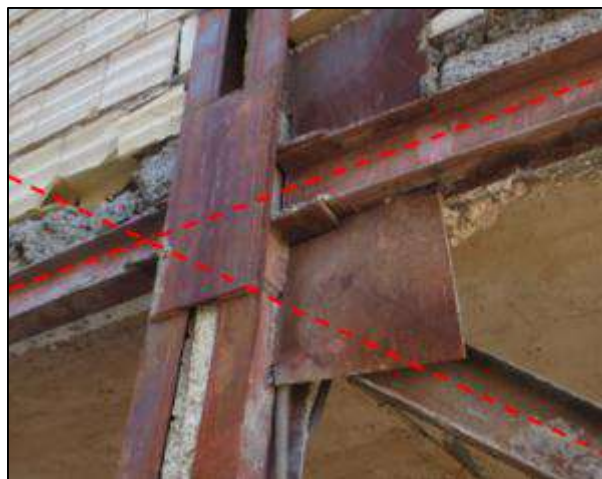
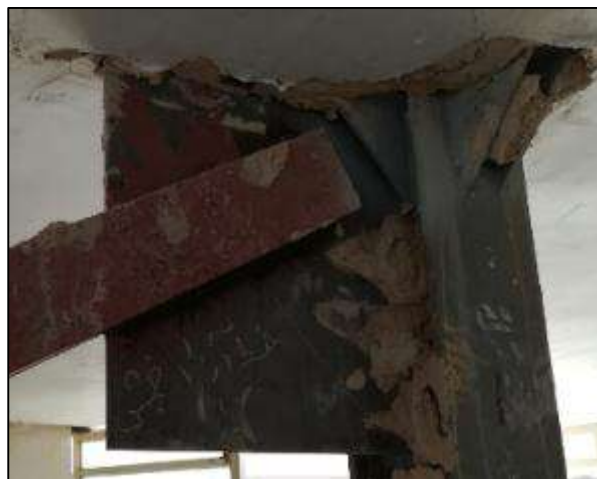
شکل ۶-۷- پیکربندی هندسی نامناسب ورق اتصال و عدم رعایت خط آزاد خمشی (بر اساس ضوابط مبحث دهم برای سیستم مهاربندی معمولی رعایت این ضابطه غیر الزامی است)

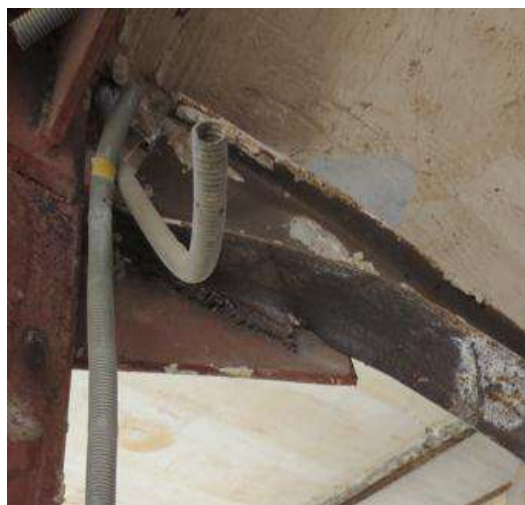
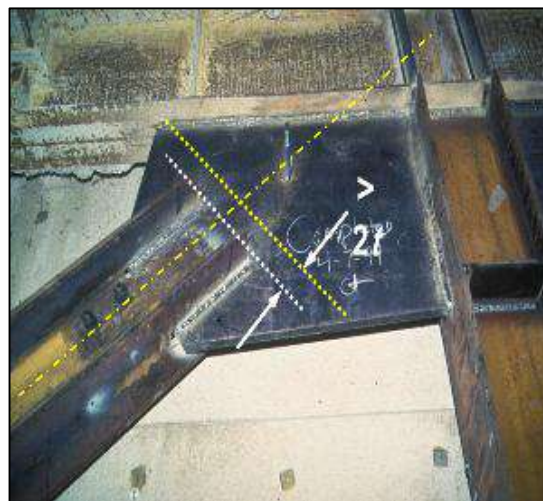
استفاده از مهاربندهای با مقطع I شکل در ساختمان‌های فولادی به وفور در منطقه و در بین سازه‌های آسیب دیده مشاهده شد. اتصال غیر اصولی مهاربند با مقطع I شکل (شکل ۶-۸)، با توجه به طول جوش کم اتصال این مهاربندها به ورق گاست و عدم اتصال تمام اجزای مقطع به ورق گاست مانع از استفاده از تمام ظرفیت مقطع در کشش به دلیل پدیده "تاخیر برشی"<sup>۱</sup> می‌شود. همچنین به دلیل خروج از مرکزیت ورق اتصال نسبت به عضو مهاربندی در اتصالات استفاده شده، این مهاربندها مستعد کمانش خارج از صفحه در بار محوری به مراتب کوچکتر از ظرفیت کمانش فشاری محاسباتی عضو هستند. در نهایت به دلیل عدم رعایت خط آزاد خمش در پیکربندی هندسی گاست، کمانش زود هنگام و خارج از صفحه این نوع از مهاربندها، موجب تقاضای تغییر شکلی و نیرویی قابل توجه بر ورق گاست و جوش اتصال ورق گاست به ستون و تیر شده و با توجه به عدم اتصال ورق گاست به تیر موجب گسیختگی زود هنگام سیستم مهاربندی در لحظات ابتدایی زلزله شده است. در شکل (۶-۸) اتصال مطلوب برای مهاربندهای با مقاطع I شکل با اتصالات رایج استفاده شده در مناطق زلزله‌زده مقایسه شده است.

شکل ۸-۶- مقایسه اتصال مطلوب برای مهاربندهای با مقاطع I شکل و اتصالات رایج استفاده شده در مناطق زلزله‌زده (تصویر ۸-۶-الف، صرفاً به منظور مقایسه است و مربوط به مناطق زلزله‌زده نمی‌باشد)

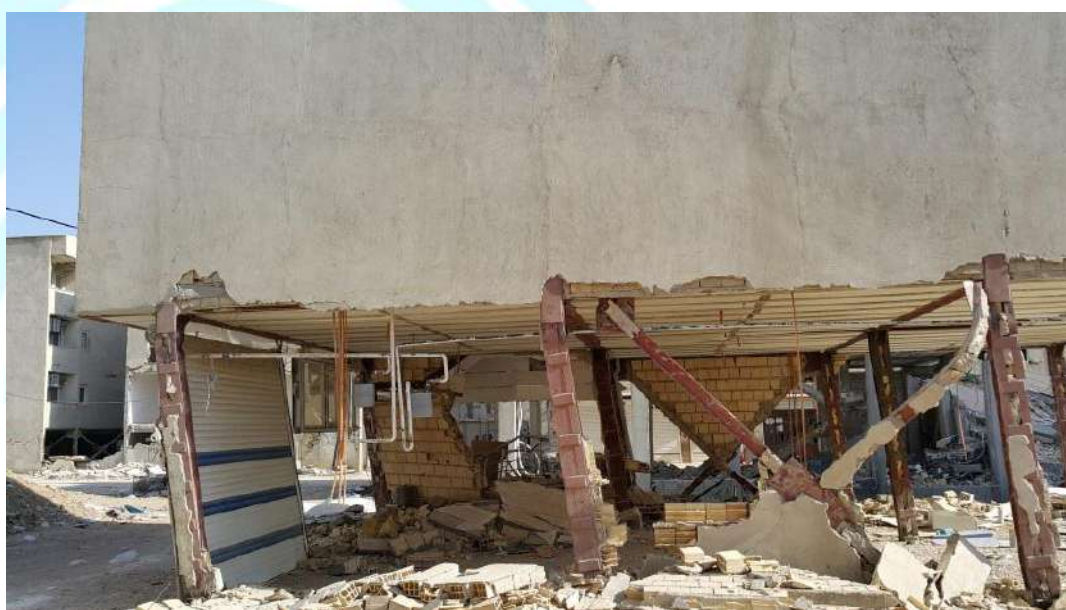
در شکل (۶-۹) شاهد گسیختگی زودرس ورق گاست می‌باشیم. همانطور که در تصویر دیده می‌شود. مهاربندی که به ورق گاست گسیخته شده متصل است در حالت کشش بوده است و حتی در چرخه‌های رفت و برگشتی کمانشی را تجربه نکرده است. این تصویر به وضوح نشان می‌دهد که در سیکل‌های اولیه با توجه به پایین بودن ظرفیت جوش و قبل از رسیدن نیرو به حد ظرفیتی مهاربند، اتصال گسیخته شده و تمام

بار به مهاربند دیگر که در فشار قرار داشته منتقل شده و باعث کمایش بیش از حد مهاربند تغییرشکل ماندگار در سازه شده‌است.

شکل ۹-۶- گسیختگی زود هنگام ورق گاست.

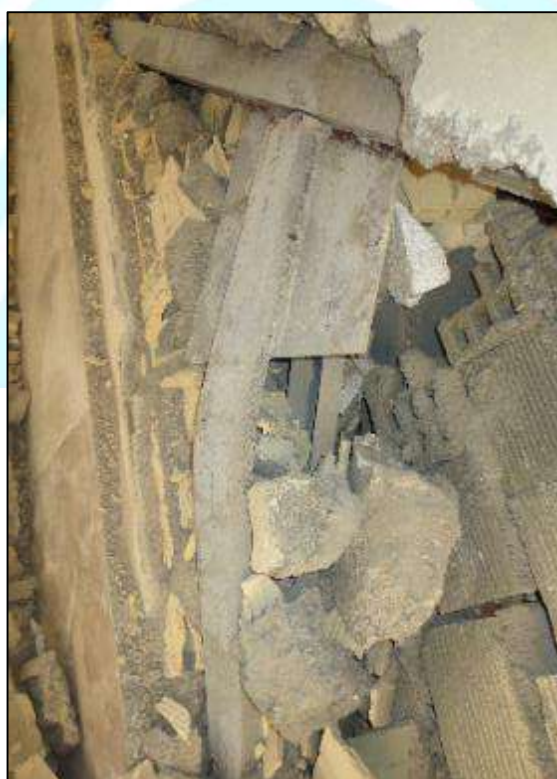
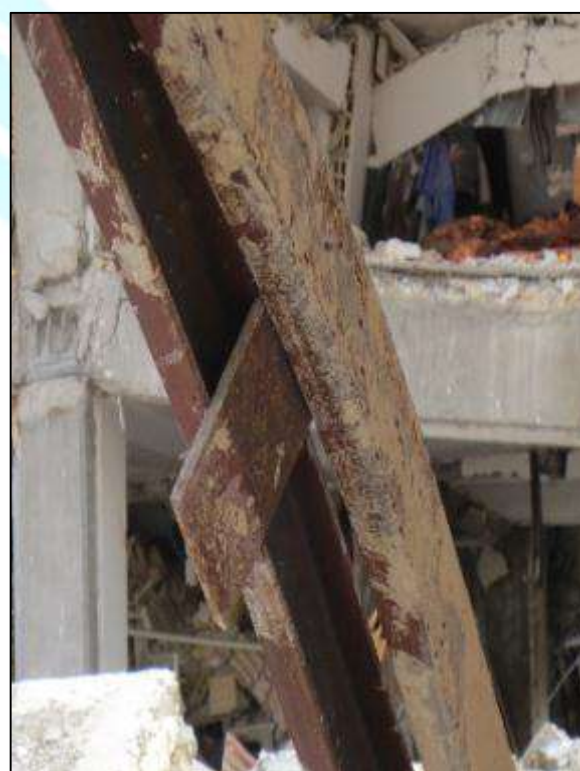
نباید از ۳/۴ ضریب لاغری تعیین‌کننده کل مقطع تجاوز کند. در صورت عدم تعبیه و یا جوش نامناسب لقمه‌ها به اعضای مهاربندی، لاغری هریک از مهاربندهای تکی نسبت به مقطع مرکب حول محور ضعیف مقطع افت شدیدی کرده و نیروی نظیر کمانش فشاری مهاربند، نسبت به مقطع در نظر گرفته شده برای طراحی، به شدت کاهش می‌یابد. در شکل (۶-۱۰) عدم اتصال اجزای مهاربند مرکب به یکدیگر و یا فواصل زیاد لقمه‌ها دیده می‌شود.

شکل ۶-۱۰ - عدم اتصال اجزای مهاربند مرکب به یکدیگر

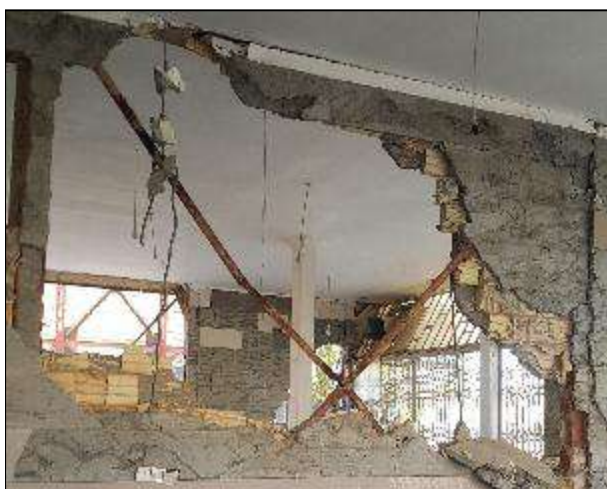
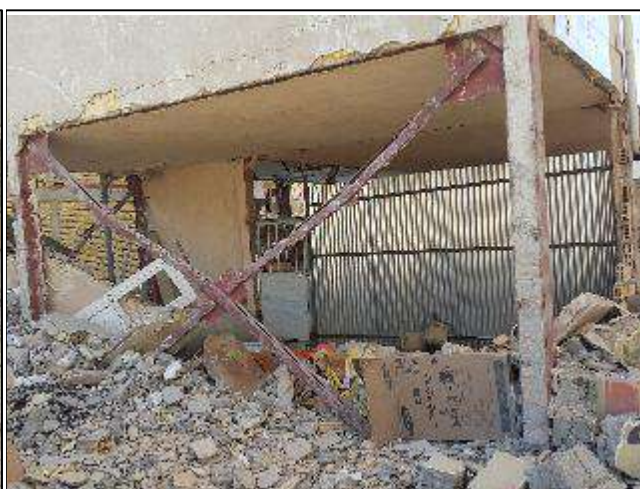
براساس ضوابط مبحث دهم، مهاربندهای قطری و ضربدری در قاب مهاربندی معمولی، می‌توانند به‌صورت کششی تنها طراحی شوند و بنابراین محدودیت خاصی برای لاغری این مهاربندها در ضوابط لرزه‌ای ذکر نشده است. بر اساس ضوابط غیرلرزه‌ای، لاغری اعضای تحت کشش نباید از مقدار ۳۰۰ تجاوز کند و در صورت استفاده از قلاب‌ها و میله‌مهارها در صورتی که دارای پیش‌تنیدگی اولیه به مقدار مورد نیاز باشند و پس از ایجاد کشش اولیه عضو به حالت مستقیم درآید، رعایت محدودیت لاغری ضروری نیست. در صورت طراحی فشاری مهاربندها نیز لازم است ضریب لاغری حداکثر آن‌ها کمتر از مقدار ۲۰۰ در نظر گرفته شود. در شکل (۶-۱۱) لاغری بیش از حد مهاربندها را شاهد هستیم و در شکل (۶-۱۲) وصله غیر اصولی مهاربندها را مشاهده می‌کنیم.

شکل ۶-۱۱- لاغری زیاد اعضای مهاربندی

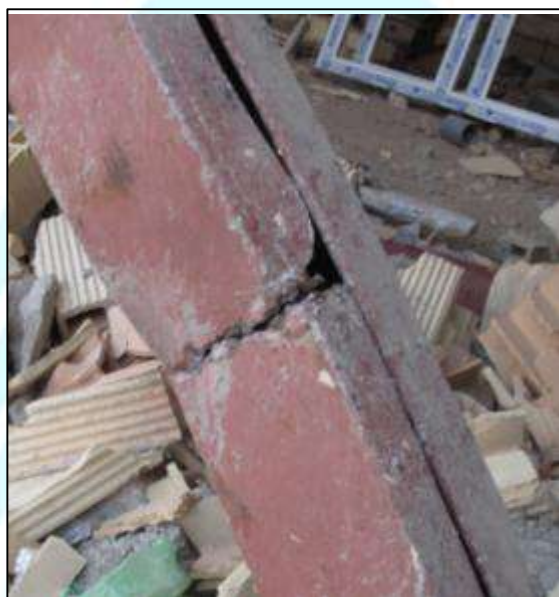
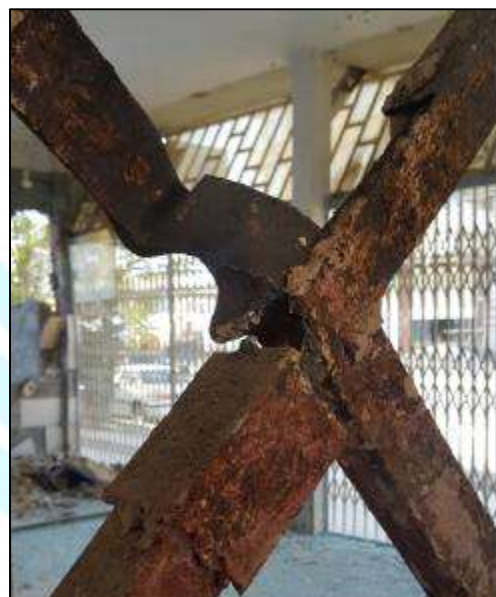
شکل ۶-۱۲- وصله غیراصولی مهاربند

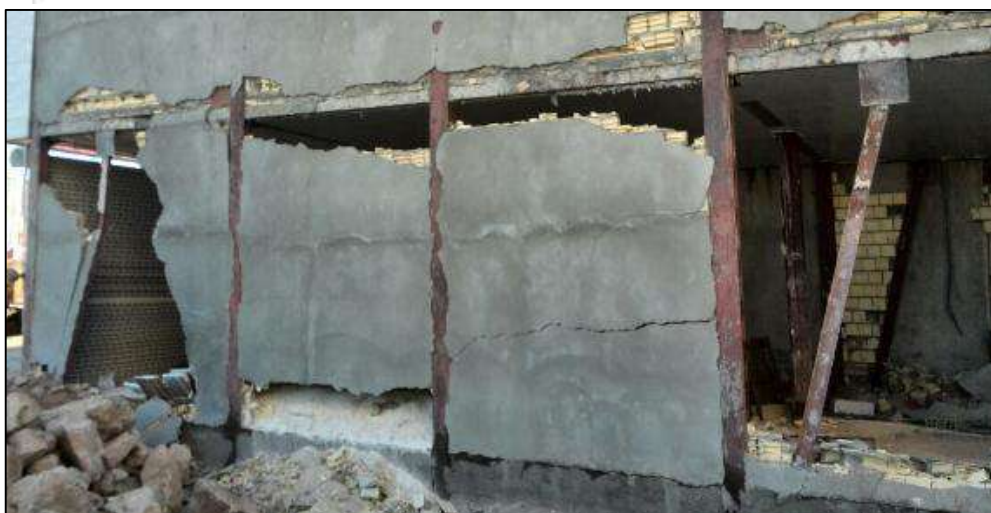
یکی از ایرادات مهم و پر تکرار مشاهده شده در بین سازه‌های فولادی، استفاده غیراصولی و غیرضروری از مهاربند و اگر بدون رعایت ضوابط مربوط به این سیستم باربر جانبی است. استفاده نادرست از این سیستم باربر جانبی، حتی در دهانه‌های کناری سازه‌ها که ملاحظات معماری خاصی نیز به منظور ایجاد گشودگی در دهانه مذکور مد نظر نبوده است (شکل ۶-۱۳) علاوه بر کاهش شدید سختی سازه، موجب افت مقاومت و شکل‌پذیری تعداد زیادی از ساختمان‌های آسیب‌دیده شده است.

شکل ۶-۱۳- استفاده غیرضروری و نادرست از مهاربند واگرا در دهانه‌های کناری سازه

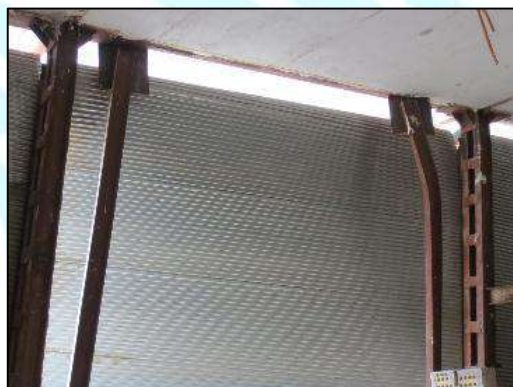
در شکل (۶-۱۴)، نمونه‌ای از اجرای غیراصولی مهاربند واگرا با طول زیاد تیر پیوند نشان داده شده‌است. بر اساس نمودار نشان داده شده در شکل (۶-۱۵)، با تجاوز نسبت طول تیر پیوند به دهانه مهاربندی از  $0/2$ ، سختی جانبی قاب به شدت افت می‌کند. نمای کلی سازه‌ای که در آن مهاربند نشان داده شده در شکل ۶-۱۴ استفاده شده‌است، در شکل (۶-۱۶) نمایش داده شده‌است. طول زیاد تیر پیوند در یکی از دهانه‌های کناری سازه در طبقه همکف از یک سو، و بلندی طبقه همکف نسبت به طبقه بالاتر، سازه مذکور را دچار مود خرابی پیچشی و طبقه نرم نموده‌است.

شکل ۶-۱۴- طول زیاد و غیراصولی تیر پیوند

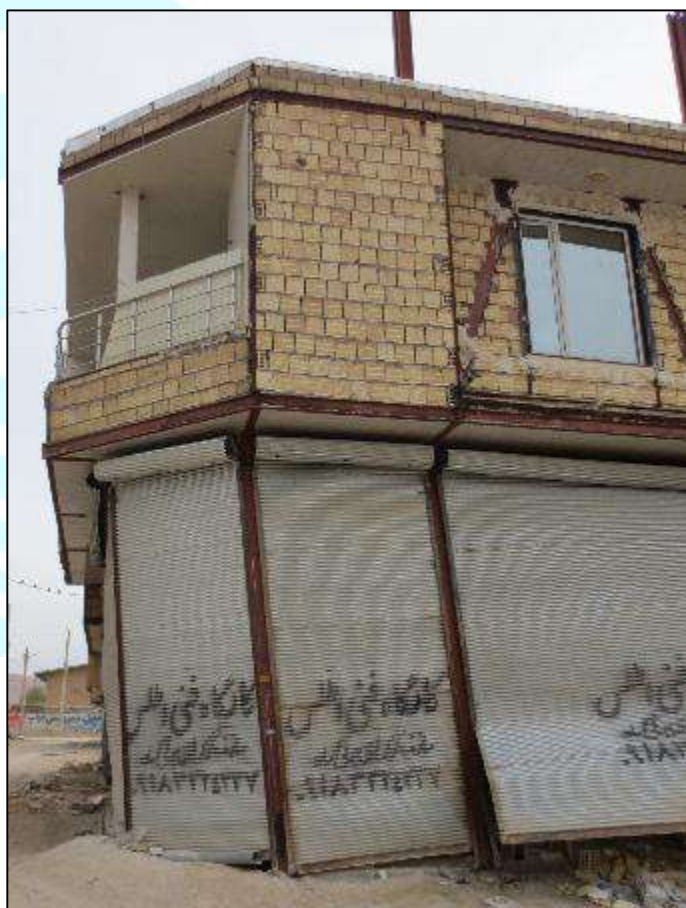
شکل ۶-۱۶- مود خرابی پیچشی و طبقه نرم

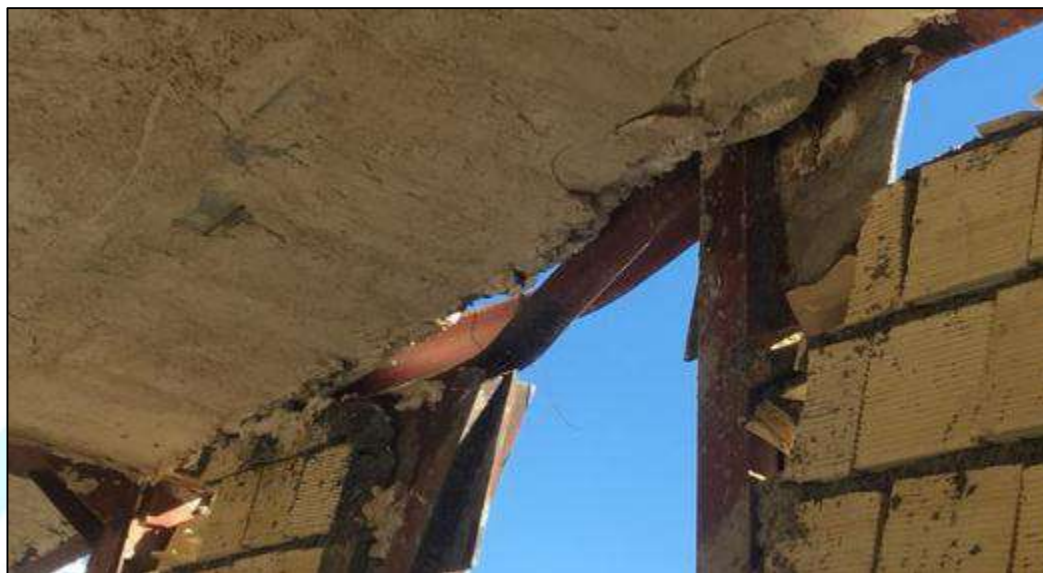
عدم رعایت ضوابط آیین‌نامه‌ای مربوط به جزئیات‌بندی مهاربندهای واگرا در همه مناطق مورد ارزیابی و بخصوص شهر سرپل ذهاب، حتی در بین سازه‌های آسیب ندیده مشهود است و به نظر می‌رسد اصلاح شیوه‌ی ساخت و نظارت بیشتر بر ساخت این سیستم باربرجانبی ضروری است. در ادامه تصویر برخی از خرابی‌های غیرشکل‌پذیر این سیستم ارائه می‌شود (شکل ۶-۱۷ و ۶-۱۸).

شکل ۶-۱۷- کمانش پیچشی تیر پیوند به دلیل عدم تعبیه مهار جانبی تیر

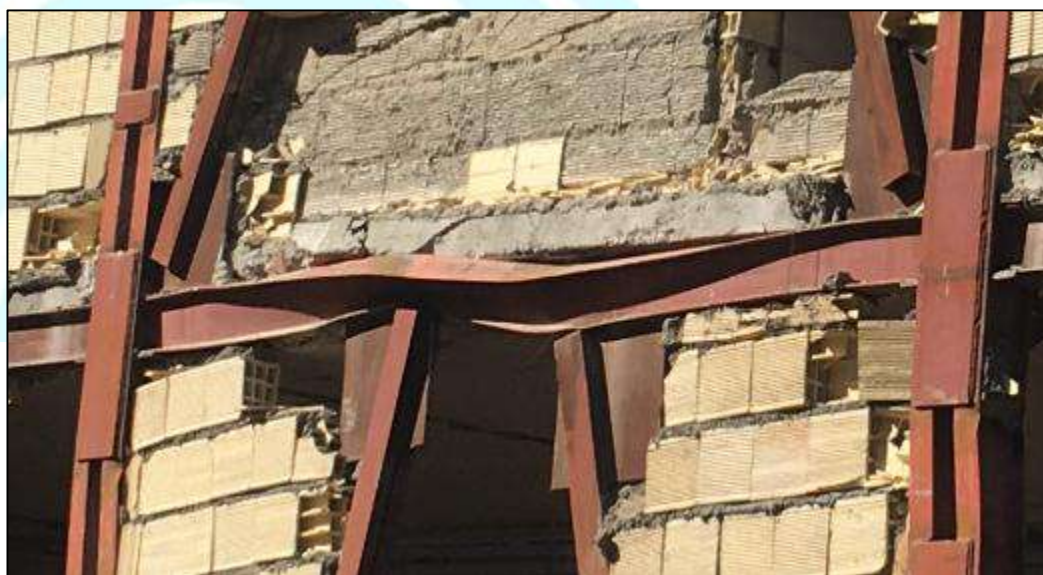
شکل ۶-۱۸- کمانش پیچشی تیر پیوند و لهیدگی جان تیر در محل اتصال مهاربند

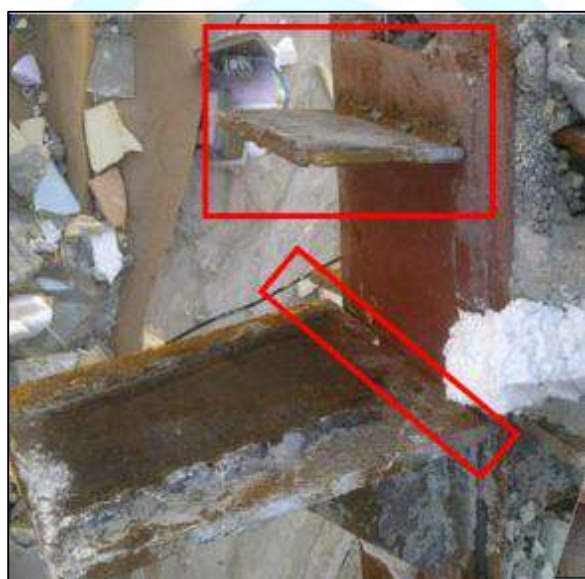
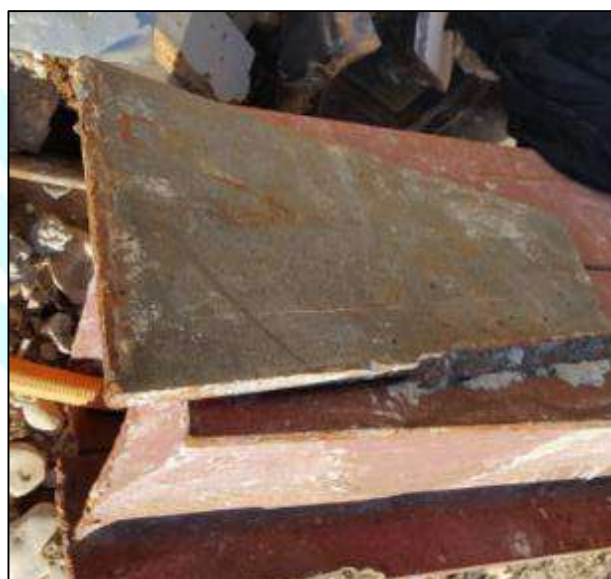
اتصالات خمشی به‌کار رفته در ساختمان‌های مناطق زلزله‌زده، عموماً اتصال جوشی به کمک ورق‌های روسری و زیرسری (WFP) می‌باشد که ورق زیرسری به وسیله سخت‌کننده تقویت شده است. با این حال اجرای این اتصالات با ایرادات فراوانی همراه بوده است. عدم اتصال ورق روسری و زیرسری به ستون یا تیر، طول جوش ناکافی اتصال این ورق‌ها به ستون یا تیر، ضعیف بودن ورق روسری و استفاده از اتصال مفصلی در قاب خمشی بخشی از ایرادات مشاهده شده در اتصالات سیستم قاب خمشی در سازه‌های آسیب‌دیده است. در ادامه ضعف‌های اجرایی مشاهده‌شده در اتصالات خمشی نشان داده شده است (شکل‌های ۶-۱۹ تا ۶-۲۱)

شکل ۶-۱۹ - عدم جوش مناسب ورق زیرسری و روسری به ستون
