**گزارش زمین‌لرزه ۲۱ آبان‌ماه ۱۳۹۶ سرپل ذهاب  
استان کرمانشاه (ویرایش پنجم)**

**جلد سوم  
سازه و شریان‌های حیاتی**

**۵ دی‌ماه ۱۳۹۶**

**پژوهشگاه بین‌المللی زلزله‌شناسی و مهندسی زلزله**

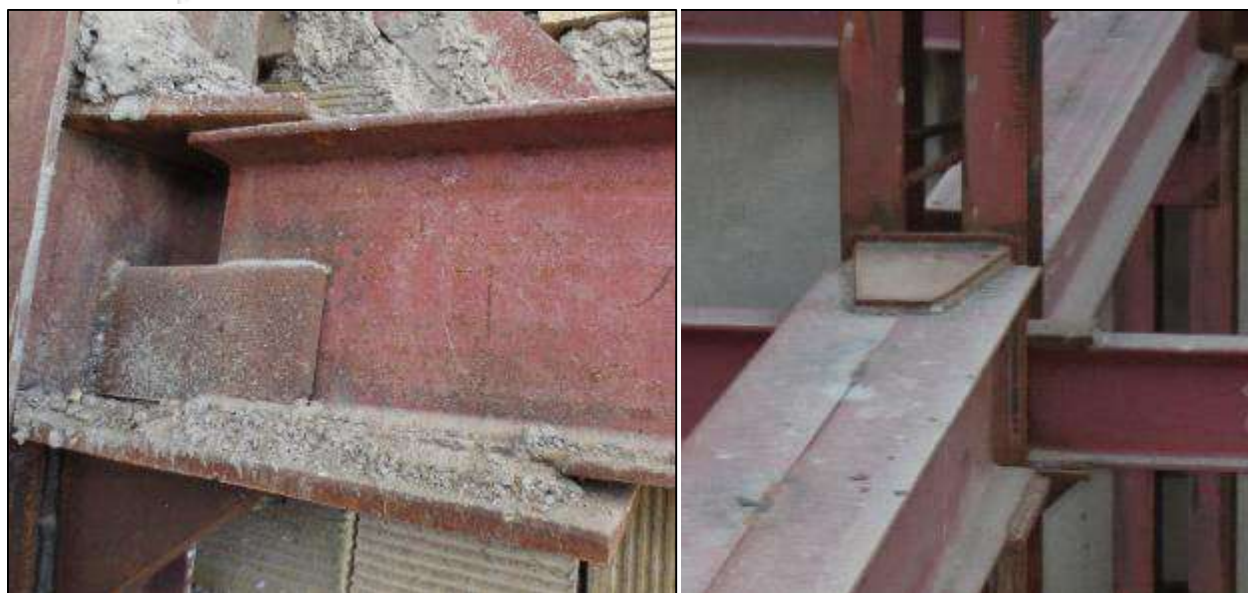
شکل ۶-۲۰- ضعف ورق روسری

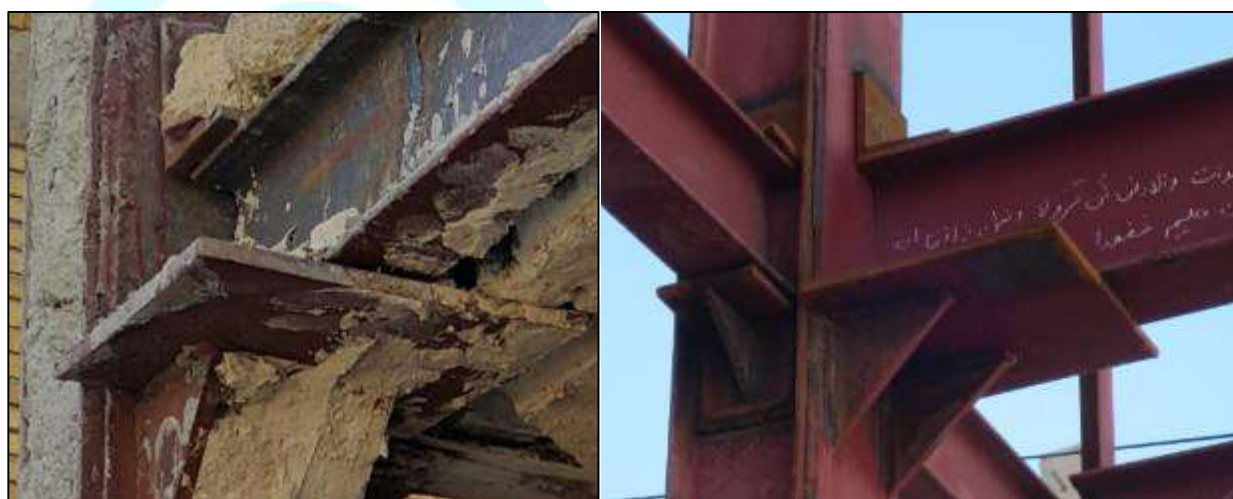
شکل ۶-۲۱- استفاده از نبشی به عنوان ورق روسری و عدم اجرای ورق برش‌گیر جان

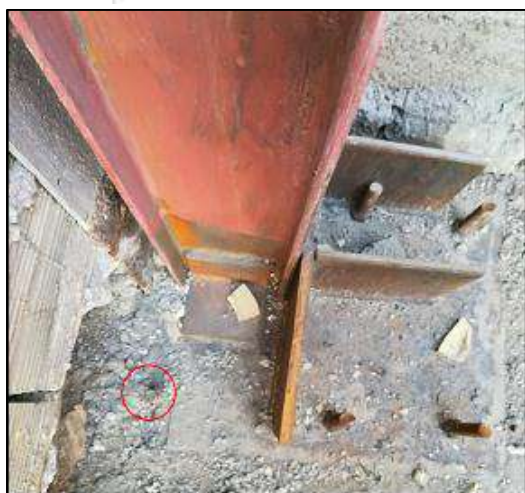
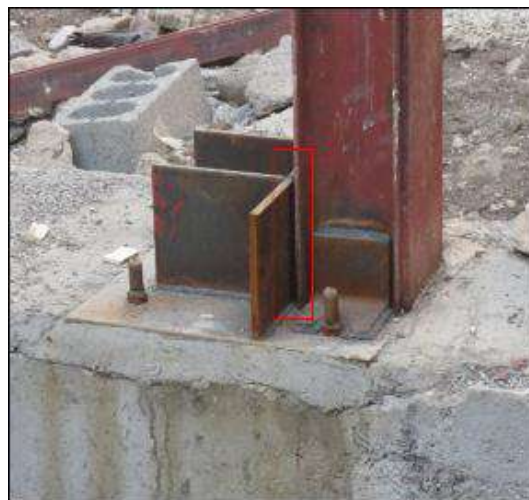
اگرچه در بررسی عملکرد سازه‌های آسیب‌دیده، خرابی کفستون‌ها (میله‌مهارها و مهارشدگی آن‌ها در بتن، سخت‌کننده‌ها و سایر اجزای آن) به عنوان عامل اصلی خرابی سازه‌ها مشاهده نشد، با این حال صفحات کفستون‌های مشاهده‌شده دارای ایرادات جدی در طراحی و اجراست که برخی از آن‌ها در شکل ۶-۲۲ نشان داده شده‌است.

شکل ۶-۲۲- مشکلات اجرایی کفستون‌ها

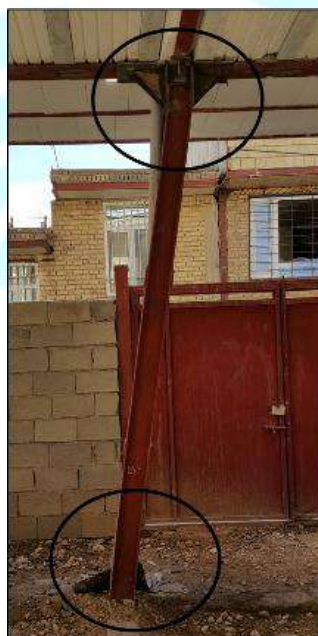
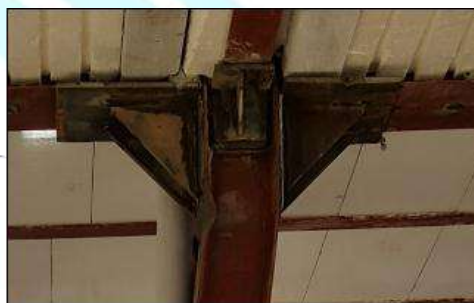
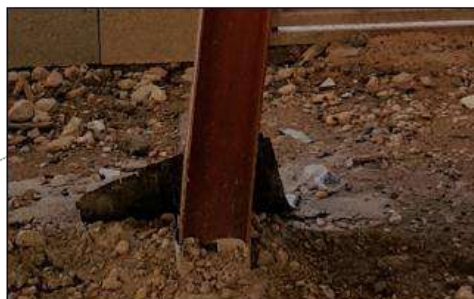
با توجه به اینکه بار ثقلی سازه در اکثر موارد مشاهده شده، بر روی تیرهای قاب خمشی متمرکز بود معمولاً مقاومت خمشی این تیرها تا حد قابل توجهی قوی از مقاومت ستون‌ها بیشتر است. اگرچه رعایت ضابطه تیر ضعیف- ستون قوی در قاب‌های خمشی غیر ویژه اجباری نیست، ولی عدم رعایت این ضابطه به همراه ایرادات اجرایی و مقاومت و سختی کم اتصالات خمشی، عملاً مانع از رفتار شکل‌پذیر قاب خمشی شده و باعث ایجاد مفاصل پلاستیک در دوسر ستون‌های طبقه همکف، در جهت قاب خمشی شده است (شکل ۶-۲۳).

شکل ۶-۲۳- تشکیل مفاصل پلاستیک در دو سر ستون‌ها

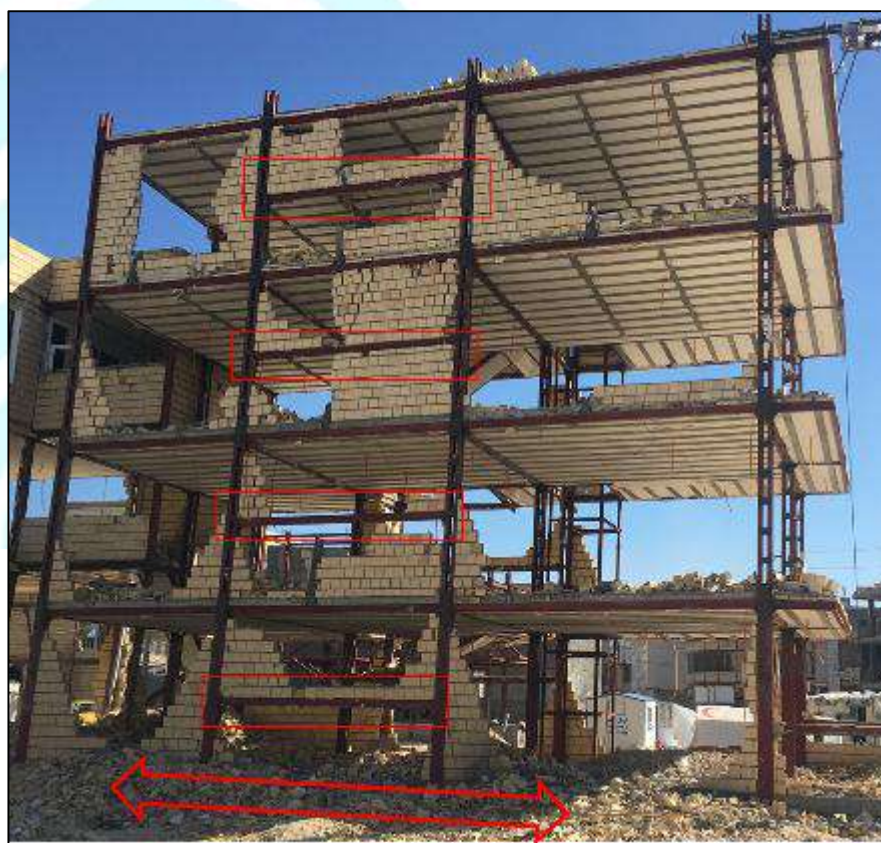
در برخی موارد مشاهده شده در سازه‌های مشاهده شده در منطقه، همانطور که در شکل ۶-۲۴ نشان داده شده است، از تیرهایی در تراز میانی طبقات موسوم به "تیرهای کمربندی" به عنوان جایگزینی برای سیستم مهاربندی استفاده شده‌است. با توجه به باور رایج در بین سازندگان محلی مبنی بر شباهت عملکرد این روش با سیستم مهاربند، اتصالات تیر به ستون در جهتی از سازه که از "تیرهای کمربندی" استفاده شده است، مفصلی می‌باشد. بنابراین در این‌گونه سازه‌ها، حداقل در یک جهت، سازه دارای سیستم باربر جانبی نمی‌باشد و لازم است نسبت به مقاوم‌سازی این‌گونه سازه‌ها که در منطقه زلزله‌زده به وفور یافت می‌شود، اقدام به عمل آید.

شکل ۶-۲۴- استفاده از تیرهای میان‌طبقه در طبقات به عنوان سیستم باربر لرزه‌ای که باعث عدم وجود سیستم موثر باربر جانبی در جهت مشخص شده در سازه شده است

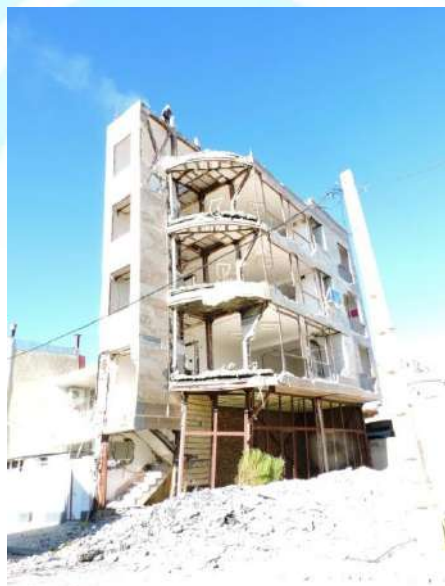
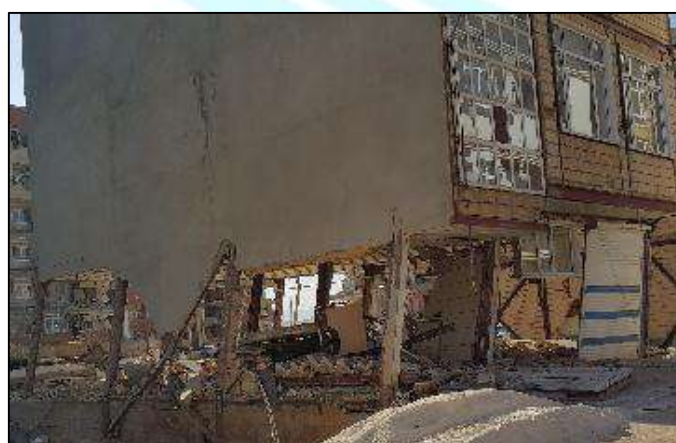
استاندارد ۲۸۰۰ ویرایش چهارم، تمهیداتی را برای جلوگیری از پیچش و فروریزش سازه پیش‌بینی نموده است. بخشی از این تمهیدات در قالب ضریب نامعینی سازه ( $\rho$ ) برای سازه‌های با ارتفاع بیش از ۱۰ متر و یا دارای تعداد طبقات بیشتر از دو طبقه که سیستم مقاوم جانبی آنها دارای نامعینی لازم نیست و همچنین سازه‌هایی که دچار نامنظمی شدید پیچشی هستند کاربرد دارد. در این حالت لازم است بار جانبی طراحی سازه با ضریب  $\rho$  برابر با ۱/۲ افزایش داده شود. در صورتی که پلان سازه منظم باشد لازم است در هر سمت مرکز جرم حداقل دو دهانه دارای سیستم باربر جانبی باشد و در غیر این صورت لازم است حذف جزئی از سیستم باربر جانبی در هر طبقه (طبق تعریف استاندارد ۲۸۰۰) باعث کاهش مقاومت طبقه بیشتر از ۳۳ درصد نشود و در طبقه نامنظمی شدید پیچشی ایجاد نگردد. در این حالت سازه دارای نامعینی لازم در سیستم باربر جانبی بوده و نیاز به افزایش نیروی زلزله در طراحی نمی‌باشد. در شکل ۶-۲۵ به تاثیر خرابی بخشی از سیستم باربر جانبی در گوشه پلان در پیچش سازه پرداخته شد.

شکل ۶-۲۵- تخریب پیچشی سازه

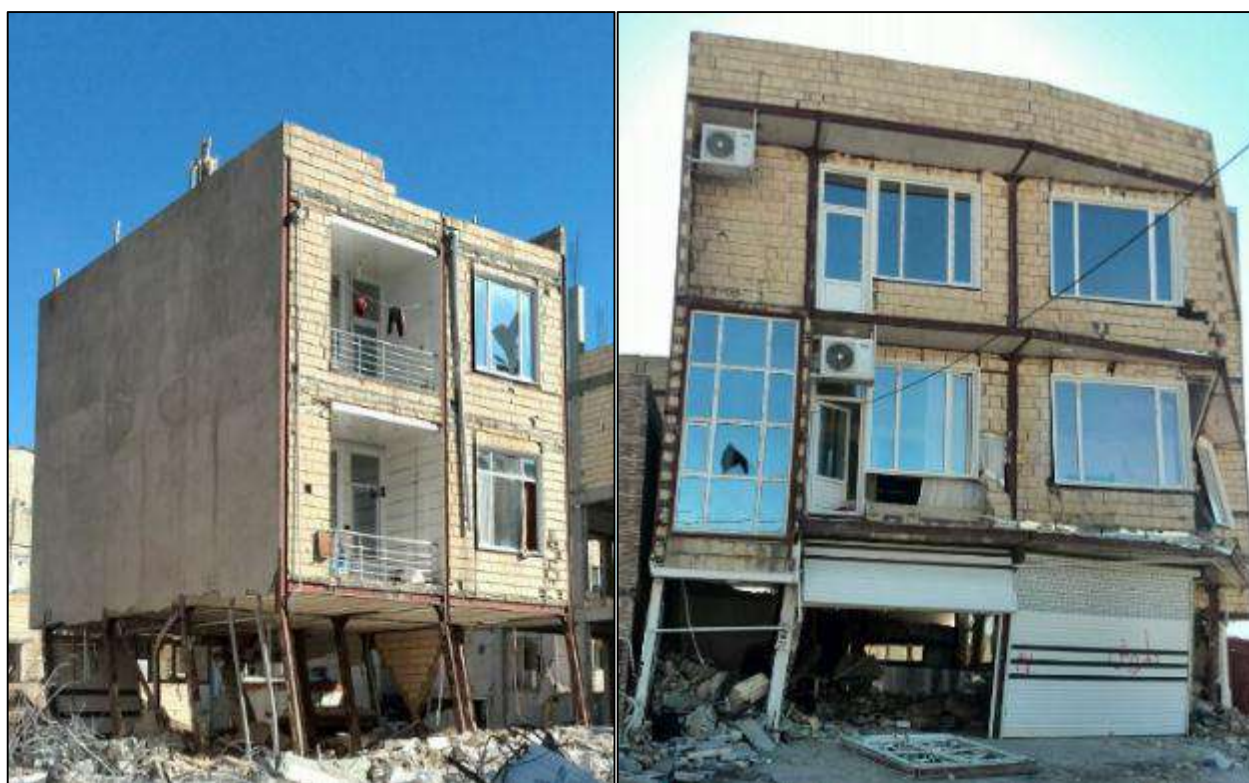
استاندارد ۲۸۰۰ ویرایش چهارم، هیچ تمهید و سخت‌گیری خاصی برای کنترل پدیده "طبقه نرم" در تمام سازه‌های دارای حداکثر سه طبقه و یا سازه‌های منظم با ارتفاع کمتر از ۵۰ متر از تراز پایه ندارد. با توجه به اینکه تقریباً تمام سازه‌های آسیب دیده فولادی در منطقه زلزله‌زده دارای این شرایط هستند و مود خرابی "طبقه نرم" با توجه به عدم الزام بررسی ضابطه تیر ضعیف- ستون قوی در قاب‌های خمشی غیر ویژه در اینگونه سازه‌ها فراوان است، به نظر می‌رسد لازم است تمهیداتی برای کنترل این مود خرابی غیر شکل‌پذیر در سازه‌ها پیش‌بینی شود (شکل ۶-۲۶)

شکل ۶-۲۶- پدیده طبقه نرم

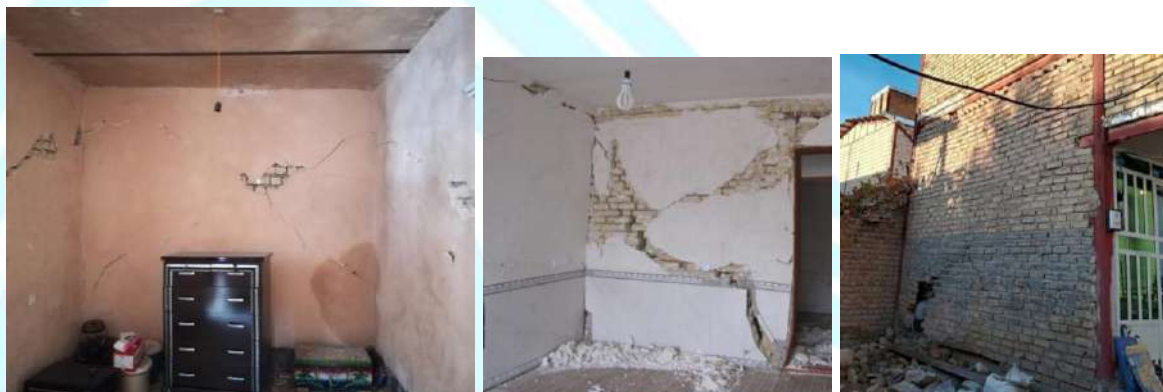
این مود شکست متداول در این ساختمان‌ها محسوب می‌شود. زیرا دیوارها به‌عنوان سیستم باربر ثقیلی و جانبی در این سازه‌ها هم‌زمان نقش ایفا می‌کنند. برحسب کلاف دار بودن یا نبودن ساختمان مود شکست این دیوارها کمی متفاوت خواهد بود. در ساختمان‌های کلاف دار عموماً شاهد ترک‌های قطری، افقی، شکست کنج می‌باشیم. لیکن در ساختمان‌های بدون کلاف ترک‌های مورب و افقی و نامشخص عموماً براساس ضعف دیوار تشکیل می‌شود (شکل ۷-۱).

شکل ۷-۱- ترک‌خوردگی دیوار در ساختمان‌های آجری کلاف‌دار

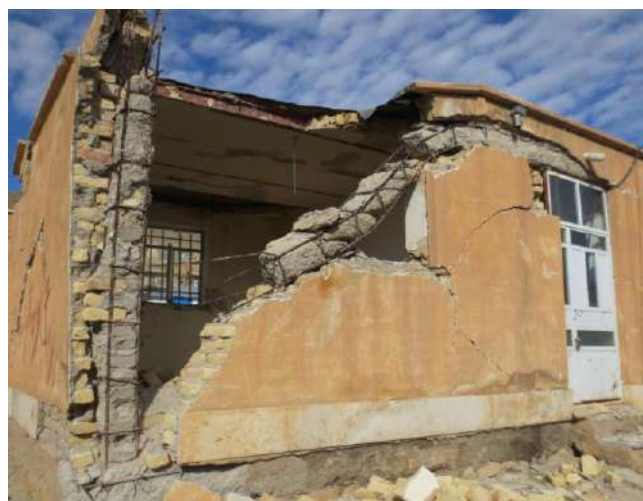
کلاف‌ها به‌عنوان اعضای سازه‌ای برای افزایش انسجام و یکپارچگی این ساختمان‌ها کاربرد دارد. بسیاری از ساختمان‌های مصالح بنایی کلاف دار که دارای اشکالات متعدد دیگر نیز بودند دچار آسیب دیوار و کلاف شدند (شکل ۷-۲).

شکل ۷-۲- ترک‌خوردگی و شکست کلاف‌های بتنی

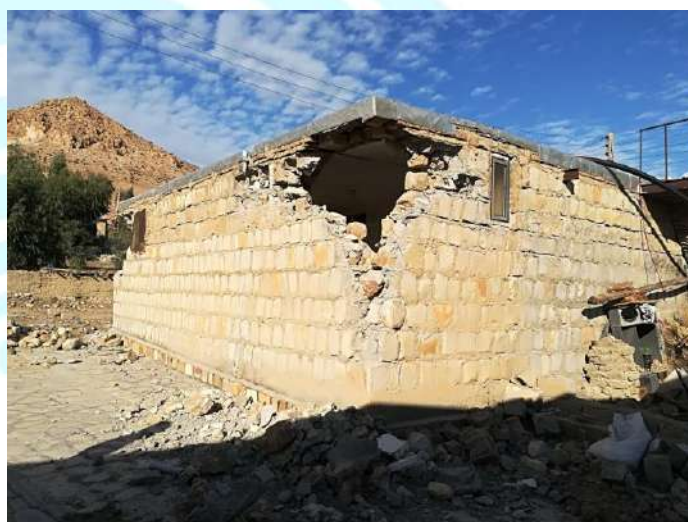
یکی از دیگر مدهای شکست ساختمان‌های مصالح بنایی بدون کلاف در زلزله، شکست کنج دیوار می‌باشد. به جهت رفتار غیر همسان دیوار سازه‌ای در زلزله، محل تقاطع این دیوارها (کنج) به‌صورت ترک‌خوردگی و سپس ریزش خارجی اتفاق می‌افتد (شکل ۷-۳).

شکل ۷-۳- شکست کنج در تقاطع دیوارهای سازه‌ای ساختمان‌های بنایی بدون کلاف

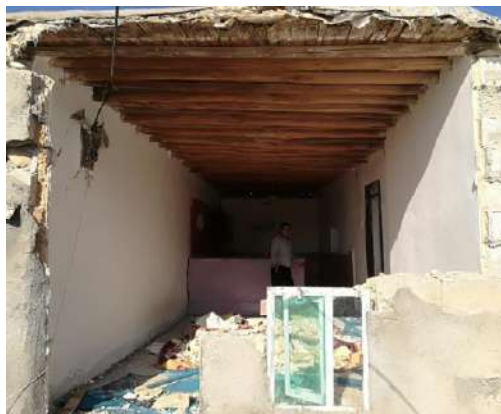
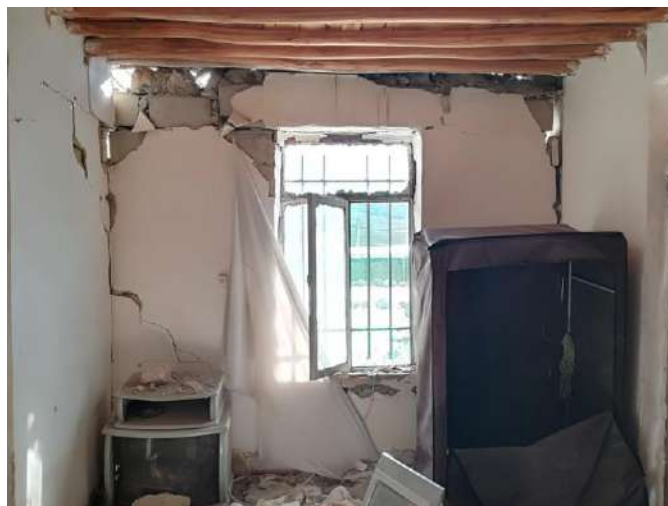
در ساختمان‌های مصالح بنای بدون کلاف، دیوارهای باربر خارجی که به‌موازات تیر ریزی سقف قرار دارند عموماً به علت عدم مهار مناسب به سقف یا دیوار و مقدار کم بار ثقلی در زلزله به‌سرعت به‌صورت خارج از صفحه حرکت و فرو می‌ریزد (شکل ۷-۴).

شکل ۷-۴- تخریب دیوارهای سازه‌ای موازی تیر ریزی سقف خارج از صفحه

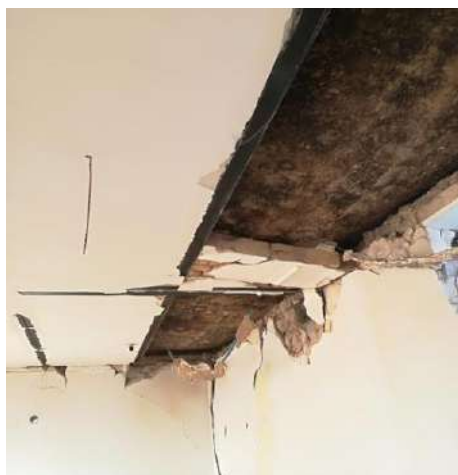
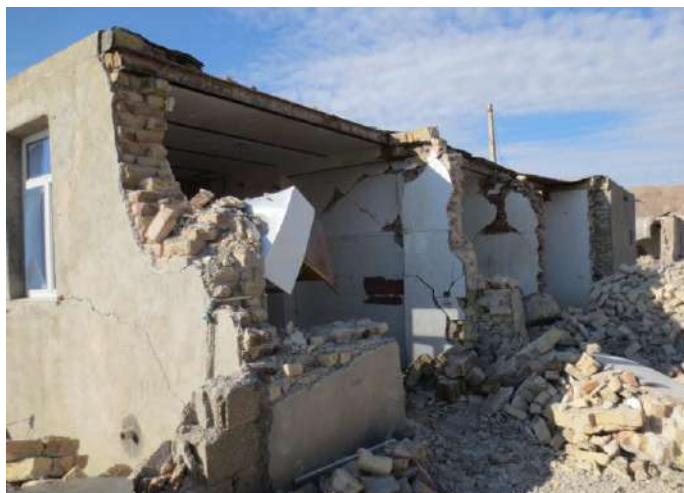
سقف طاق ضربی یکی از متداول‌ترین روش‌های اجرای سقف در ساختمان‌های مصالح بنایی محسوب می‌شود. عدم اجرای دقیق این سقف مطابق بند (۸-۵-۵-۱۱-الف) مبحث ۸ مقررات ملی ساختمان باعث آسیب‌پذیری این سقف‌ها در بخش پاتاق می‌شود (شکل ۷-۵).

شکل ۷-۶- تخریب دهانه پاتاق سقف طاق ضربی

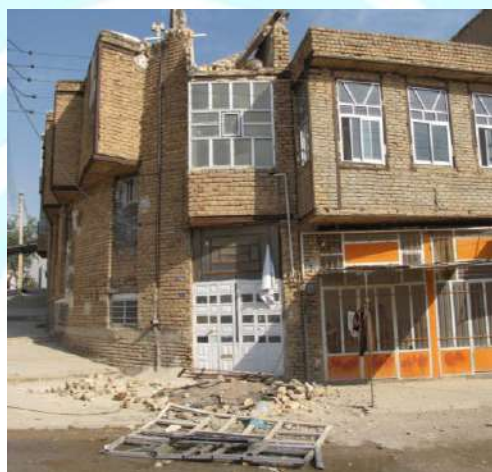
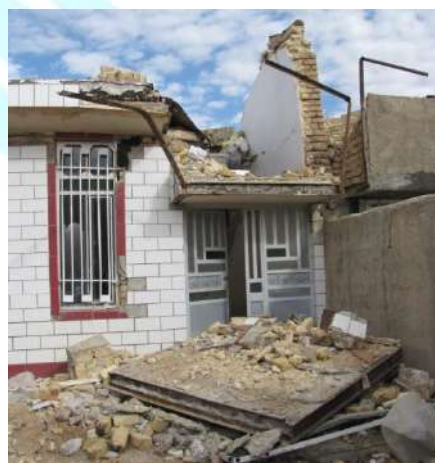
خرپشته‌ها به عنوان بخشی از ساختمان که مسیر راه پله به بام ساختمان را تشکیل می‌دهند به علت کم‌توجهی در اجرای آن در اکثر زلزله‌ها آسیب زیادی می‌بینند و متأسفانه تخریب آن‌ها همراه با تلفات جانی نیز می‌باشد. خرپشته باید همانند دیگر بخش‌های سازه‌ای ساختمان دیوارها در داخل کلاف‌ها محصور شوند و سقف مطابق ضوابط مربوطه به کلاف‌ها متصل و منسجم اجرا شوند (شکل ۷-۷).

شکل ۷-۷- تخریب کلی یا موضعی خرپشته

❑ **خرپشته:** خرپشته‌های که راه دسترسی به بام را فراهم می‌کنند سازه‌ای بوده و باید طبق و ضوابط و مقررات سازه اصلی احداث شوند. متأسفانه در اکثر زلزله‌ها شاهد آسیب شدید این بخش از ساختمان‌های مصالح بنایی هستیم و حتی در مواردی منجر به تلفات انسانی شده‌اند. اگرچه مختصری دربند (۷-۹) استاندارد ۲۸۰۰ به ضوابط آن اشاره شده است لیکن لازم است در مبحث هشتم مقررات ملی در این خصوص تأکید و روش‌های یکپارچه‌سازی آن تشریح شود (شکل ۷-۷).

- (۴) تأکید بر روش‌های اجرای خرپشته در مبحث ۸ مقررات ملی ساختمان و افزودن ضوابط تکمیلی برای اجرای بومی این بخش از ساختمان‌ها.
- (۵) تأکید برافزایش کیفیت بتن کلاف‌ها و اتصالات بین آن‌ها به‌عنوان تأمین‌کننده یکپارچگی این ساختمان‌ها ضروری است.

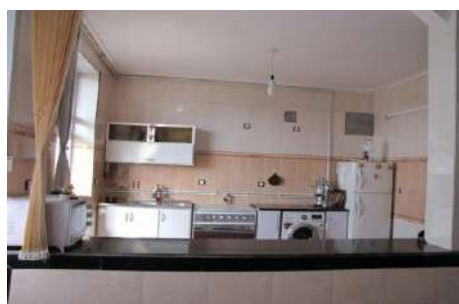
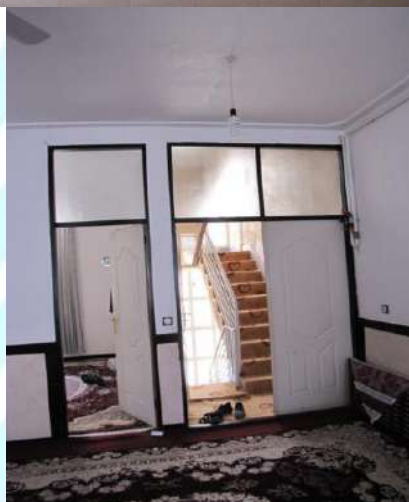
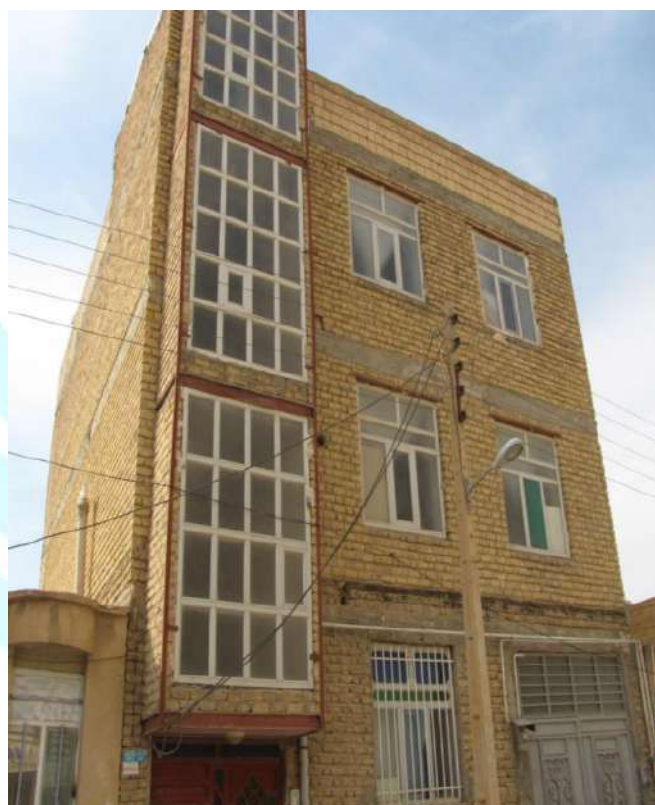
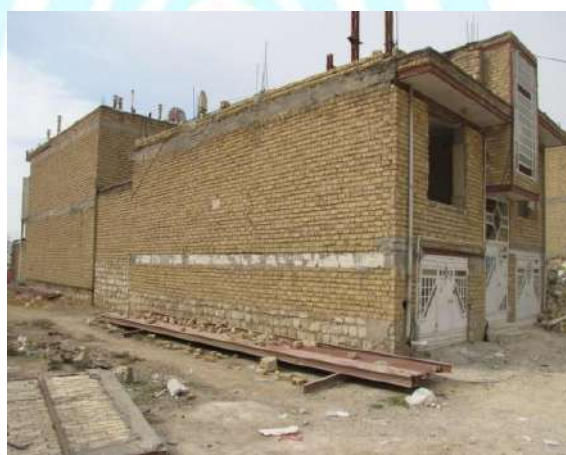
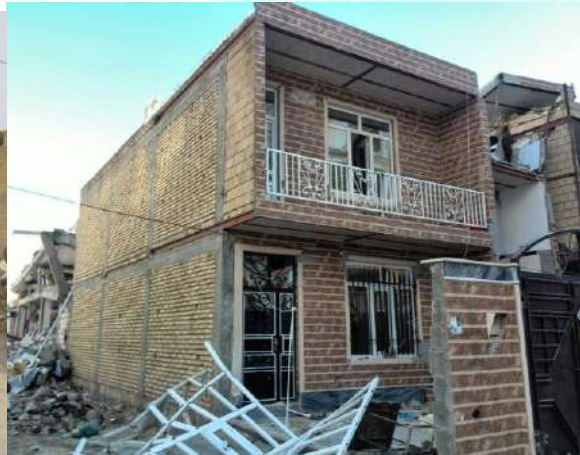
هستند. عملکرد و رفتار ساختمان‌های مصالح بنایی که حداقل ضوابط مندرج در مبحث ۸ مقررات ملی ساختمان را در اجرا رعایت نموده بودند بسیار خوب ارزیابی می‌گردد (شکل ۷-۸). اگرچه با توجه به محتوی فرکانسی این زلزله ساختمان‌های سخت و کوتاه همانند ساختمان‌های مصالح بنایی کمتر مورد تشدید ارتعاش امواج زلزله قرار گرفتند و حتی بسیاری از ساختمان‌های بنایی بدون کلاف نیز پایداری نسبی خود را حفظ نمودند. با توجه به آسیب‌های وارد بر اجزای غیرسازه‌ای یا سازه‌ای (کلاف‌ها- دیوارها - سقف - پی) قابلیت بهسازی بسیاری از آنها وجود دارد.

شکل ۷-۸- عملکرد ساختمان‌های مصالح بنایی با رعایت حداقل ضوابط در سرپل‌نهاب

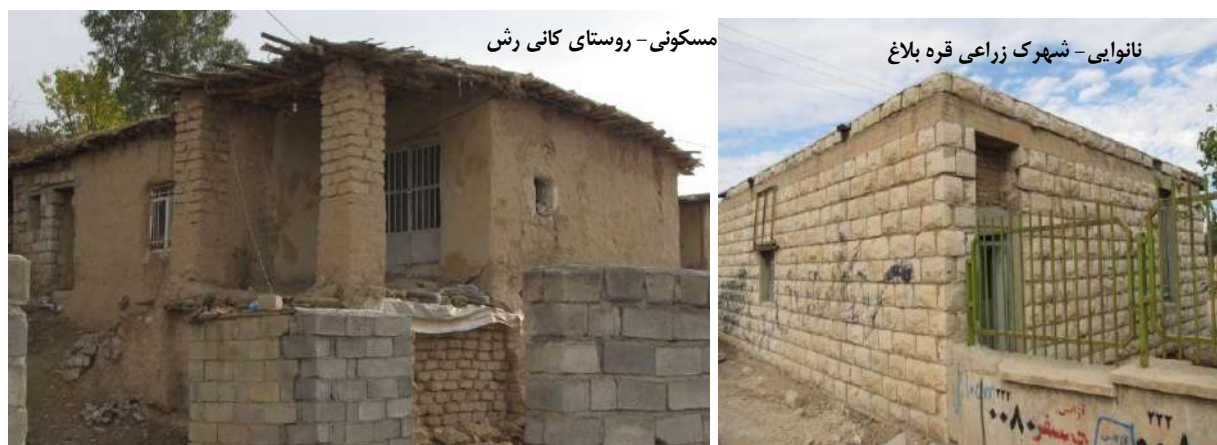
شکل ۷-۹- عملکرد ساختمان‌های مصالح بنایی با رعایت حداقل ضوابط

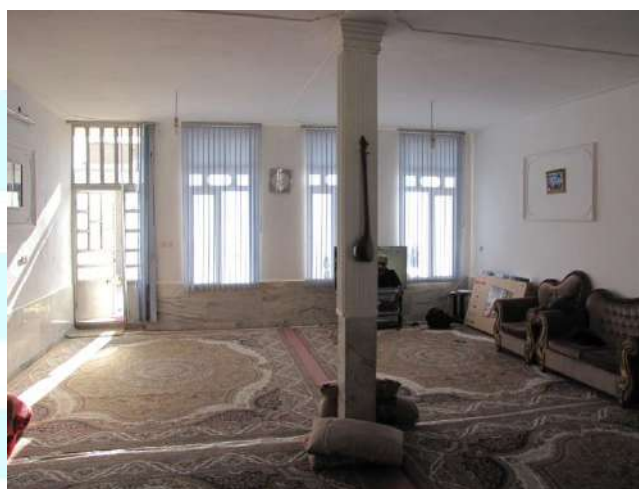
□ **ساختمان‌های مصالح بنایی کلاف‌دار با ستون وسط (اشکوب):** یکی از ضعف‌های مهم ساختمان‌های مصالح بنایی عدم انعطاف معماری و فضای بندی داخلی است. بر اساس این ضوابط حداقل بازشو و حداکثر دیوار سازه‌ای مدنظر است لیکن مصرف‌کننده برای تأمین نیازهای معماری خویش اقدام به تغییراتی در آن می‌نماید که عمده‌تاً با حذف دیوارهای سازه‌ای مرکزی و احداث ستون بجای دیوار باربر برای باربری سقف می‌باشد. با توجه به سابقه کاربرد این سیستم و نیاز مصرف‌کننده و بعضاً عملکرد مناسب آن‌ها، به نظر می‌رسد در ضوابط و مقررات ملی مبحث هشتم این روش احداث را به رسمیت بشناسد و روش‌های اجرایی مناسبی ارائه گردد (شکل ۷-۱۰).

شکل ۷-۱۰- جای‌گذاری ستون به‌جای دیوارهای مرکزی ساختمان به جهت معماری (اشکوب)

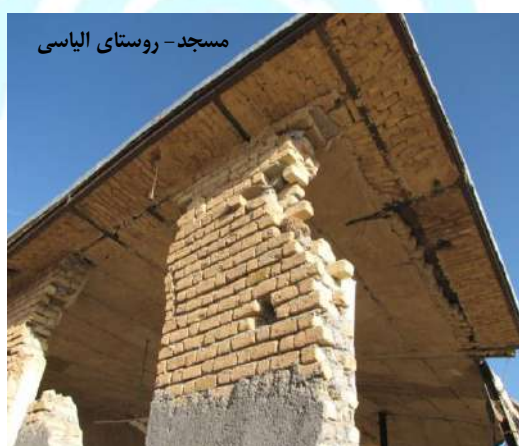
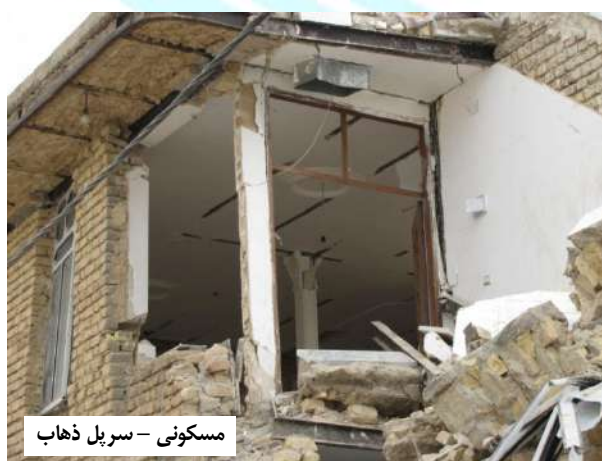
□ **سقف‌های طاق ضربی:** یکی از قدیمی‌ترین نوع سقف‌های مورد استفاده در ساختمان‌های مصالح بنایی سقف‌های طاق ضربی می‌باشد. تعارض دو مرجع مهم مبحث ۸ مقررات ملی ساختمان و استاندارد ۲۸۰۰ در این خصوص جای تأمل و بررسی دارد (جدول ۷-۱). بدیهی است ارائه یک ضابطه واحد می‌تواند به اعتبار بیشتر این مراجع و التزام عملی بر رعایت ضابطه باشد. به نظر می‌رسد ضوابط سخت‌گیرانه و پرهزینه مبحث ۸ مقررات ملی ساختمان در خصوص طاق ضربی تلویحاً در راستای منسوخ نمودن این روش اجرایی باشد درحالی‌که این سقف‌ها همچنان از پر طرفدارترین روش سقف ساختمان‌های مصالح بنایی می‌باشد. با بررسی عملکرد این سقف‌ها در زلزله‌های گذشته و اخیر می‌توان گفت اگر حداقل ضوابط مندرج در استاندارد ۲۸۰۰ رعایت شده بود به‌خوبی عمل کرده‌اند و این می‌تواند تأییدی بر نگاه واقع‌بینانه‌ی استاندارد ۲۸۰۰ در خصوص ارائه ضوابط ساده، کاربردی و کم‌هزینه در این زمینه باشد (شکل ۷-۱۱).

شکل ۷-۱۱- عملکرد قابل قبول سقف‌های طاق ضربی با رعایت حداقل ضوابط استاندارد ۲۸۰۰

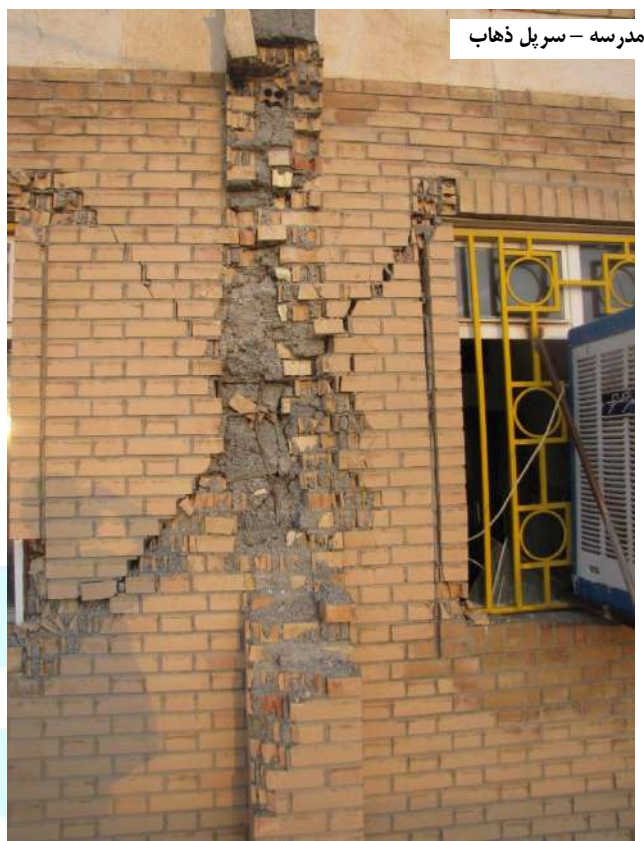
شکل ۷-۱۳- عملکرد ضعیف آجرهای سوراخ‌دار

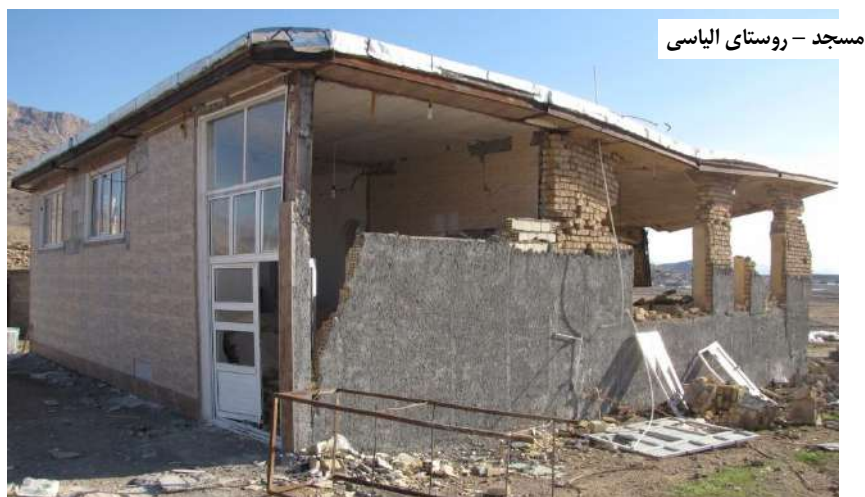
❑ **توسعه ساختمان در پلان و ارتفاع بدون توجه به ظرفیت سازه قبلی؛** توسعه ساختمان یکی از علایق شدید مالکین این ساختمان‌ها می‌باشد. لیکن با اتکا به استحکام بنای موجود اقدام به احداث بنا در مجاور (شکل ۷-۱۴) یا در ارتفاع (افزودن یک طبقه) (شکل ۷-۱۵) بر سازه موجود می‌نمایند. عدم رعایت اصول و ضوابط اجرایی از مهم‌ترین دلایل آسیب کل ساختمان در زلزله‌ها محسوب می‌شود.

شکل ۷-۱۴- آسیب شدید یک ساختمان مصالح بنایی کلاف دار آجری به علت توسعه غیراصولی در پلان (بدون کلاف و اشکوب)

- (۶) نظارت بیشتری بر تغییرات سازه‌ای همچون افزایش زیربنا در پلان یا ارتفاع در مناطق روستایی و شهری صورت پذیرد.

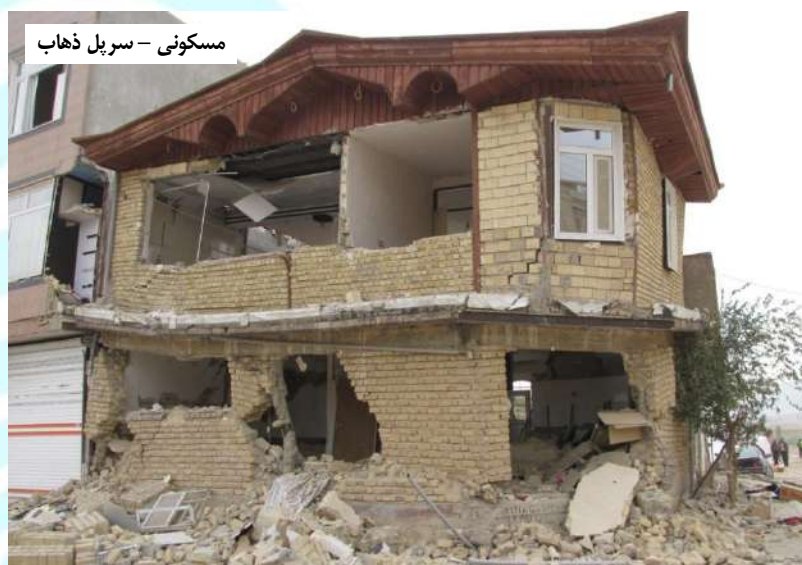
شکل ۷-۱۵- آسیب شدید یک ساختمان مصالح بنایی کلاف دار آجری به علت توسعه غیراصولی بنا در ارتفاع (افزودن طبقه)

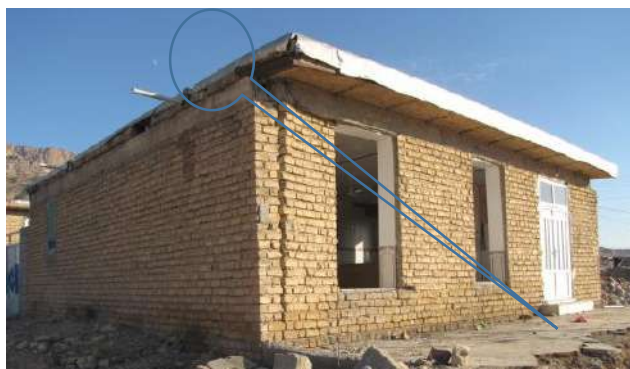
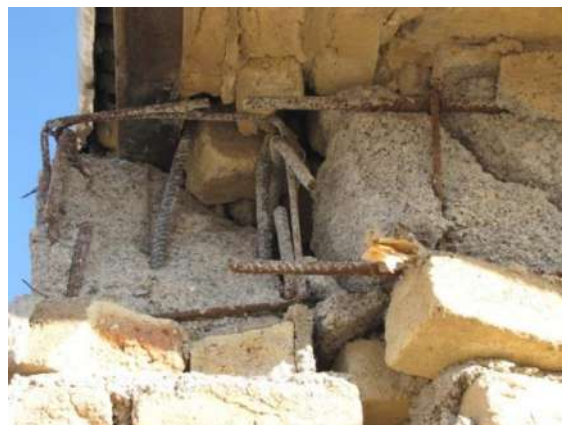
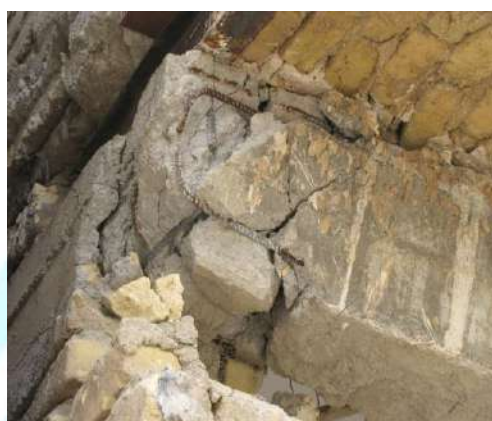
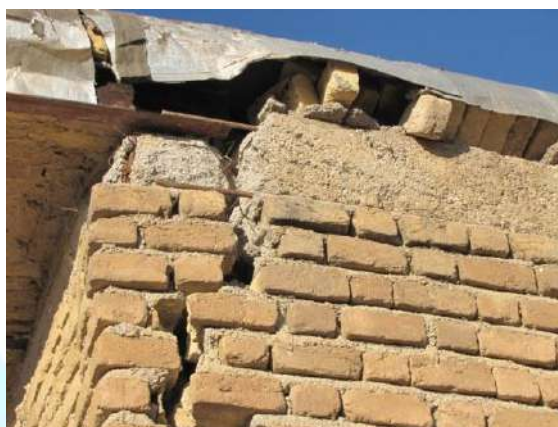
❑ **ضعف اتصال کلاف‌های بتنی؛** کلاف‌ها به‌عنوان عناصر یکپارچه‌سازی و ایجاد ظرفیت شکل‌پذیری به‌عنوان یکی از اعضای مهم ساختمان‌های مصالح بنایی محسوب می‌گردد. متأسفانه عدم توجه به اتصال این کلاف‌ها چه به‌صورت افقی و قائم یکی از مهم‌ترین موانع ایجاد انسجام ساختمان در زلزله اخیر محسوب می‌گردد (شکل ۷-۱۶). جزییات میلگردگذاری این اتصالات در استاندارد ۲۸۰۰ به‌وضوح آمده است (شکل ۷-۱۷).

شکل ۷-۱۶- عدم اتصال مناسب کلاف افقی در کنج

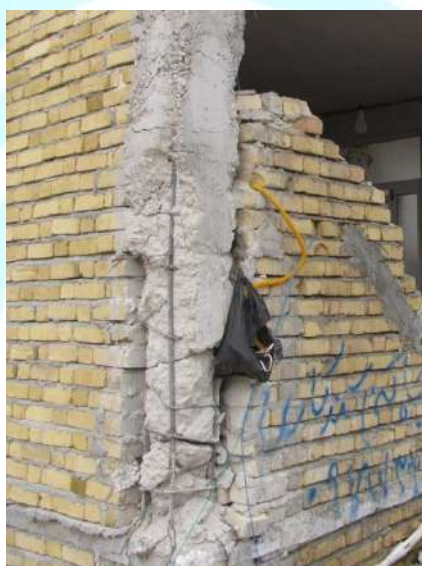
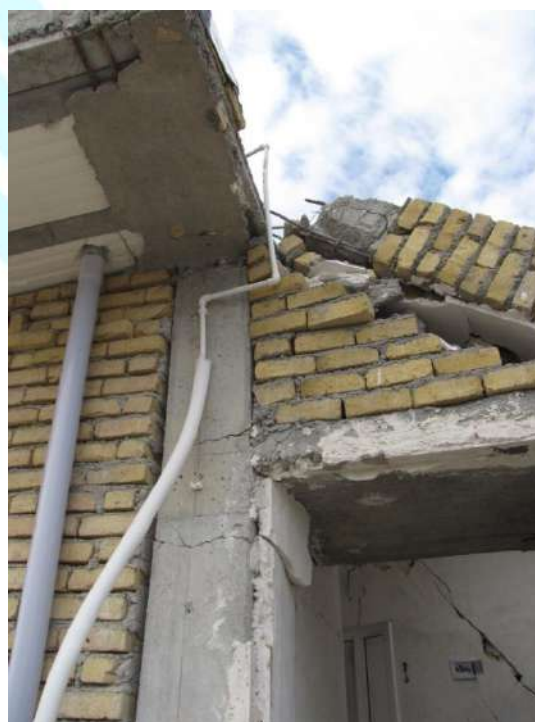
❑ **عدم اتصال مناسب دیوار با کلاف قائم؛** بر اساس مبحث ۸ مقررات ملی ساختمان، اجرای کلاف‌های قائم بتن‌آرمه باید هم‌زمان با اجرای دیوار سازه‌ای و به‌صورت یکپارچه انجام شود. اگر کلاف قائم با دیوار هم‌زمان اجرا نشود، رعایت موارد زیر الزامی است: (۱) اجرای دیوار و باز گذاشتن محل کلاف به‌صورت کنگره‌ای (لابند یا هشت‌گیر)، (۲) میلگرد گذاری و تأمین همپوشانی با میلگردهای انتظار، (۳) نصب مرحله‌ای قالب بیرونی به ارتفاع ۷۰ سانتی‌متر از پایین به بالا و (۴) بتن‌ریزی مرحله‌ای و ویبره کردن برای حصول اطمینان از جاگیری بتن در تمام فضاهای خالی (شکل ۷-۱۸).

شکل ۷-۱۸- عدم هم‌زمانی اجرای کلاف قائم با دیوار آجری و فاقد اتصال و یکپارچگی کلاف قائم - دیوار

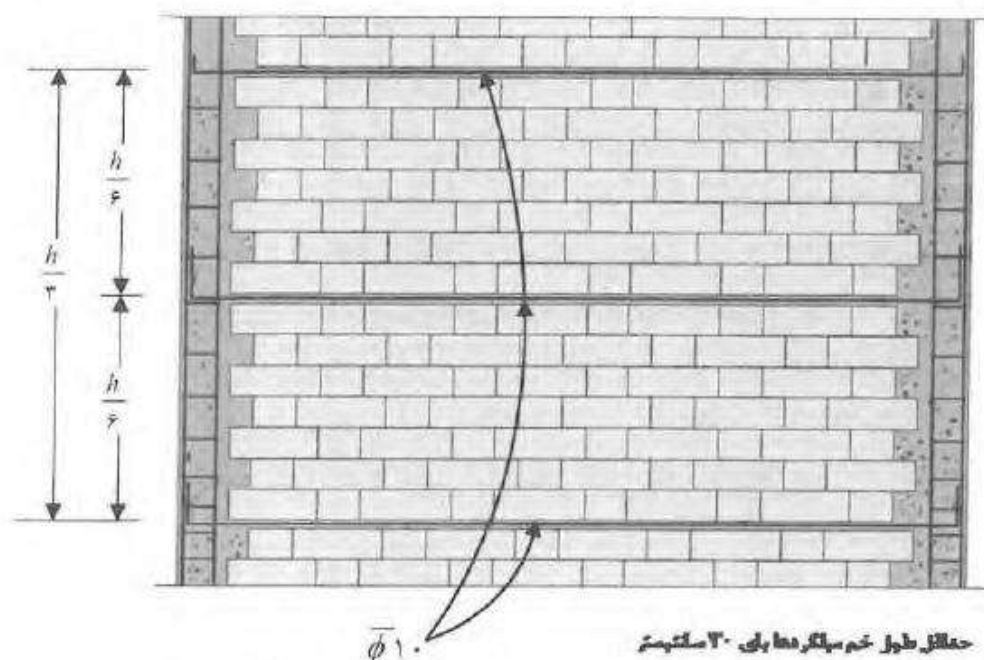
❑ عدم تعبیه میلگردهای میانی در دیوارهای باربر؛ بر اساس ضوابط دیوارچینی مندرج در (بند ۸-۵-۷-۵-۹) مبحث ۸ مقررات ملی ساختمان و همچنین بند (۷-۵-۲-۳) استاندارد ۲۸۰۰ لازم است برای انسجام دیوارهای باربر با کلاف‌های قائم طرفین سه عدد میلگرد حداقل نمره ۱۰ در سه ارتفاع

متفاوت در لای بند دیوار عبور و در کلاف‌ها مهار شوند (شکل ۷-۱۹). متأسفانه در هیچ‌یک از ساختمان‌های مورد بازدید این ضابطه مهم اجرا نشده بود.

شکل ۷-۱۹- لزوم اجرای میلگردهای میانی در دیوارهای باربر ساختمان‌های کلاف‌دار مصالح بنایی

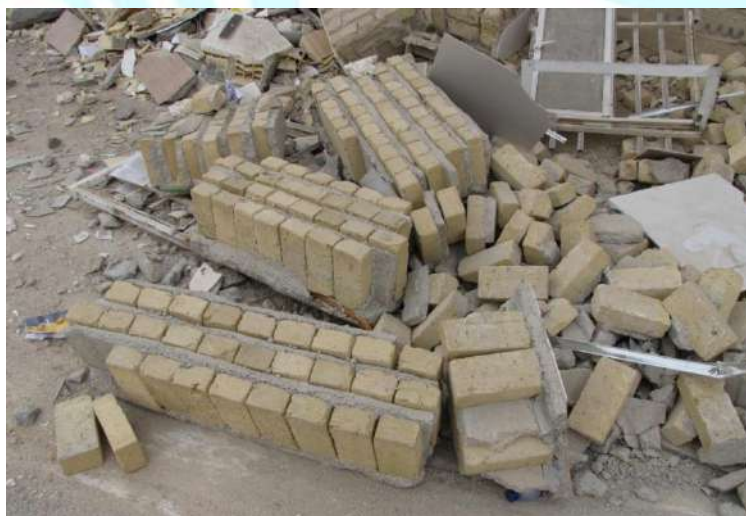
❑ **ضعف اتصال آجر با ملات:** برای یکپارچگی واحد بنایی لازم است اتصال مناسبی بین آجر و ملات برقرار شود. بر اساس ضوابط دیوارچینی مندرج در (بند ۸-۵-۵-۷-ت) مبحث ۸ مقررات ملی ساختمان لازم است آجرها مرطوب شوند تا ضمن شسته شدن خاک روی آن‌ها و بهبود اتصال با ملات، آب ملات را نیز به خود جذب نکنند. در بسیاری از ساختمان‌های مصالح بنای اصول دیوارچینی رعایت نشده بود و بعد از فروریزش دیوار به راحتی آجر از ملات تفکیک شده بود (شکل ۷-۲۰).

شکل ۷-۲۰- خیس نکردن آجر قبل از مصرف در دیوارچینی باعث عدم اتصال مناسب اجزای دیوار شده

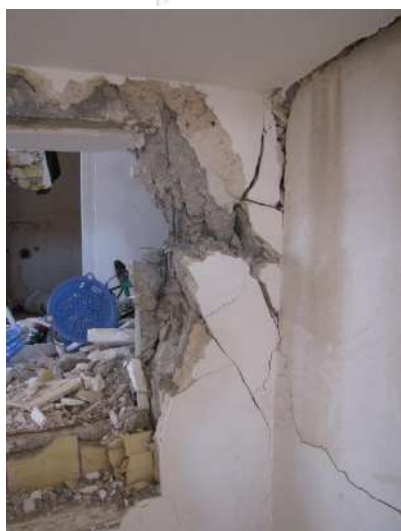
(پ)

● **ستون کوتاه:** یکی از آسیب‌های قابل مشاهده در تمامی این ساختمان‌ها پدیده ستون کوتاه بود که در اکثریت ستون‌های میان طبقه کنار راه‌پله اتفاق افتاده بود. این در حالی است که در استاندارد ۲۸۰۰ برای جلوگیری از این پدیده تاکید شده است. در این ستون‌ها بعلت گیرداری حاصل از اتصال تیر نیم‌طبقه به ستون، طول ستون کوتاه شده و علاوه بر تقاضای بیشتر سهم نیروی لرزه‌ای، میزان برش در این ستون‌ها بالا رفته و لذا بدلیل عدم پیش‌بینی خاموت گذاری مناسب دچار شکست برشی می‌شوند. نمونه‌ای از تشکیل ستون کوتاه در اشکال (۵-۸) الف تا پ در بلوک‌های مختلف نشان داده شده است.

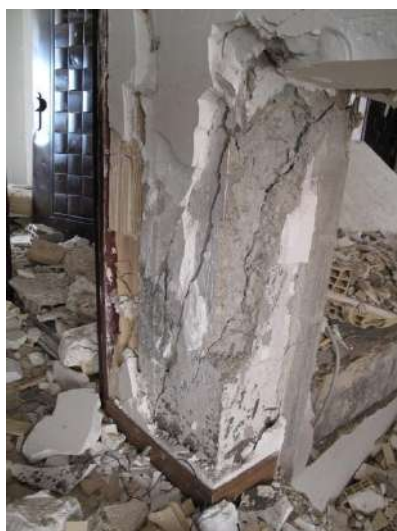
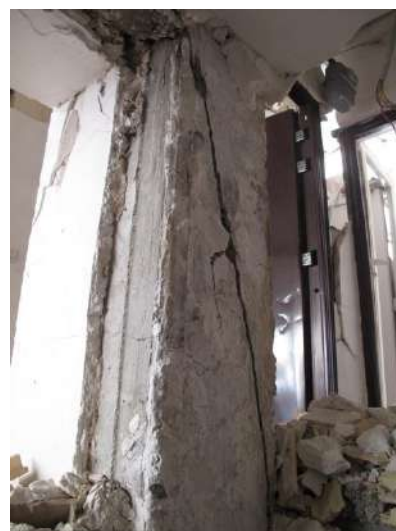
شکل ۸-۵- شکست برشی در ستون‌های کوتاه در بلوک‌های شهرک شیروودی

شکست در ستون‌ها بصورت خردشدگی موضعی به عنوان رده آسیب متوسط و گسترش ترک یا دیده شدن آرماتورها به عنوان رده آسیب زیاد تا خرد شدن بتن و کمانش آرماتورها به عنوان رده آسیب خیلی زیاد مشاهده گردید. در بعضی از تیرها نیز گسترش ترک‌های خمشی مشاهده شد. در بعضی از دیوارهای برشی نیز ترک در المان مرزی و شکست در دیوار دیده شد. نمونه‌ای از سطح آسیب‌های متوسط تا خیلی زیاد در اشکال (۸-۶) الی (۸-۸) نشان داده شده است. هم چنین در شکل (۸-۹) نوع پوشش سقف و عدم آسیب در آن‌ها مشاهده می‌گردد.

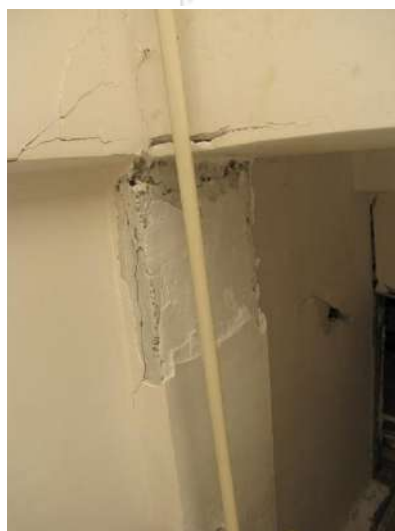
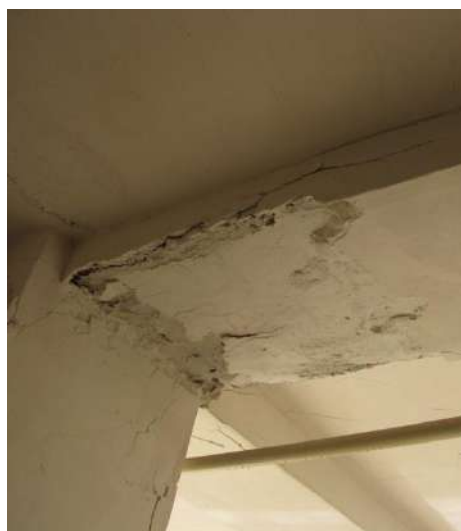
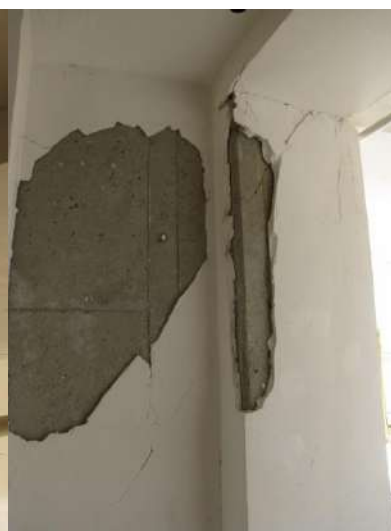
شکل ۸-۶- نمونه‌ای از آسیب‌های سازه‌ای سطح متوسط در بلوک‌های شهرک شیروودی

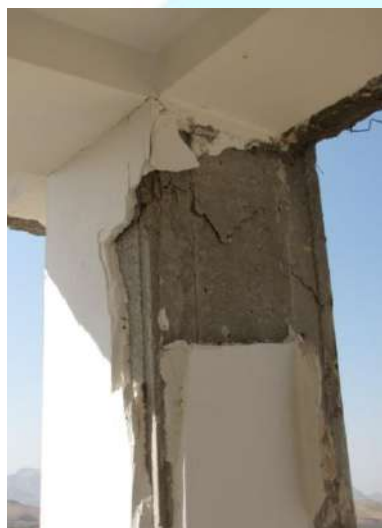
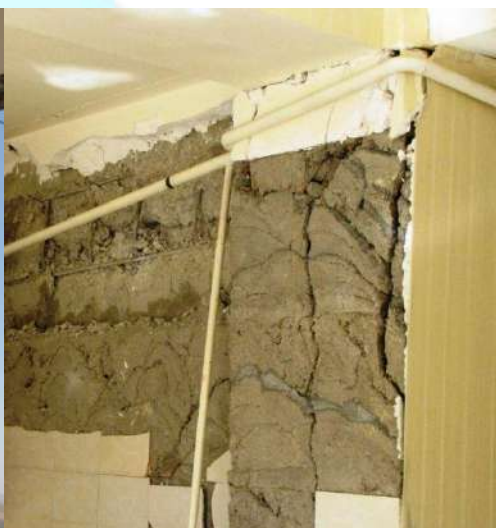
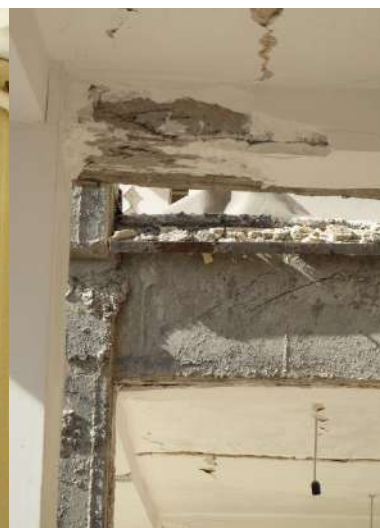
شکل ۸-۷- نمونه‌ای از آسیب‌های سازه‌ای سطح زیاد در بلوک‌های شهرک شیروودی

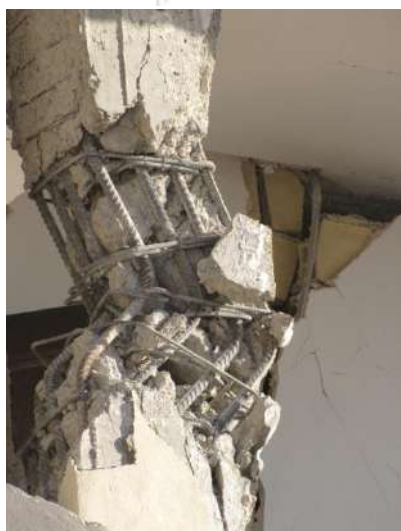
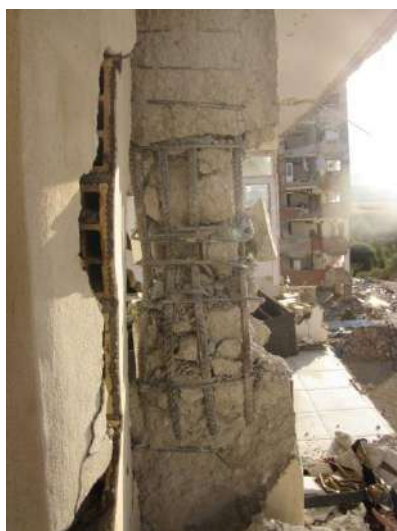
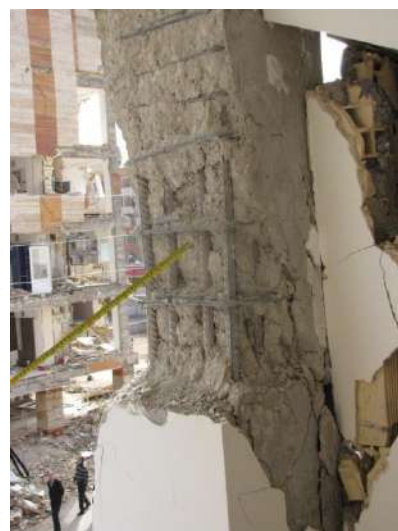
شکل ۸-۸- نمونه‌ای از آسیب‌های سازه‌ای سطح خیلی زیاد در بلوک‌های شهرک شیروودی

۸-۱-۱-۵- نظر کارشناسی: در مجموع همه این ۲۴ بلوک ساختمانی دچار آسیب سازه‌ای شده‌اند. بدیهی است که در صورت عدم وجود نقص در طراحی، نظارت و اجرای این بلوک‌ها، میزان خسارت در این ساختمان‌ها بسیار کمتر می‌شد. در کل با توجه به ارزیابی سریع صورت گرفته در ۵۰٪ این ساختمان‌ها سطح آسیب متوسط ارزیابی گردید و پس از ارزیابی دقیق قابل مقاوم‌سازی خواهند بود. هم چنین در ۴۰٪ این ساختمان‌ها سطح آسیب زیاد تشخیص داده شد و پس از ارزیابی دقیق در صورت توجیه اقتصادی تعدادی از آن‌ها قابل مقاوم‌سازی خواهند شد. متأسفانه ۱۰٪ این ساختمان‌ها دچار آسیب خیلی زیاد شدند که بنظر می‌رسد که باید تخریب گردند.

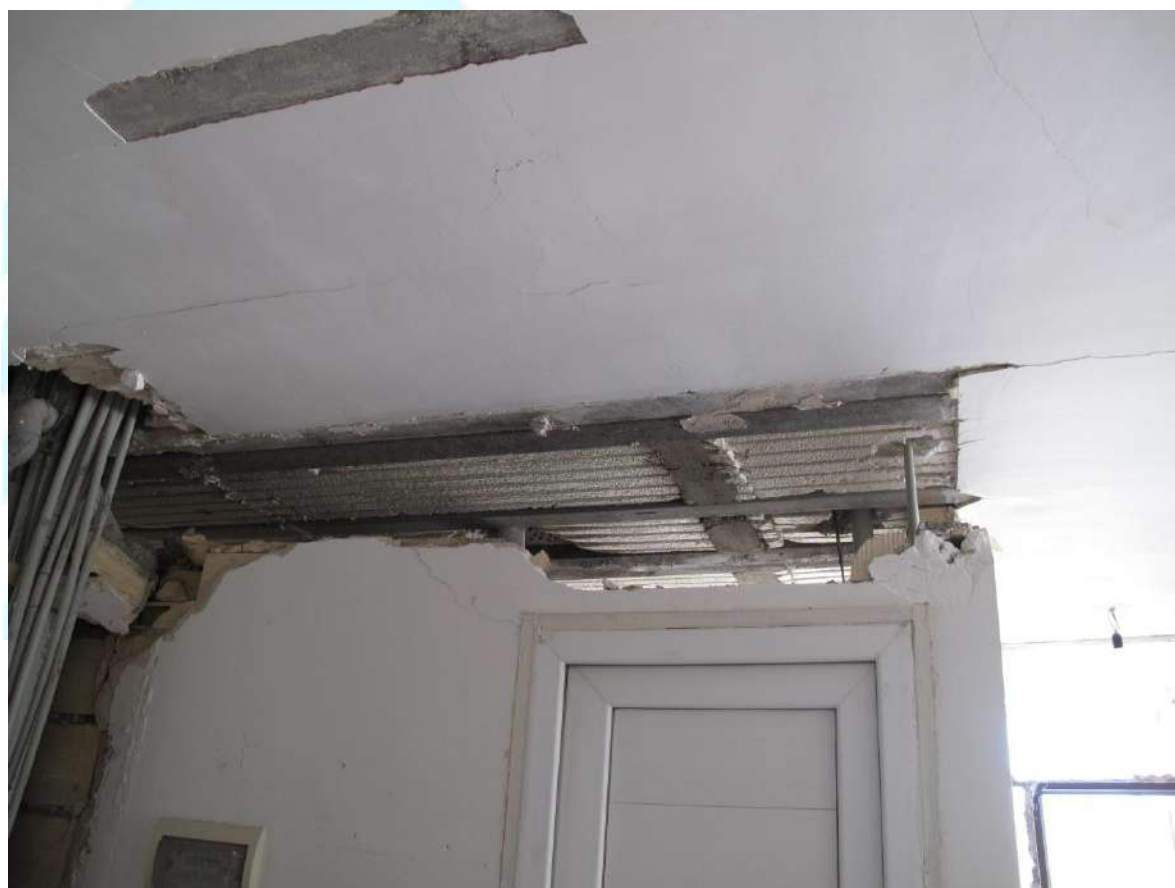
شکل ۸-۹- سیستم پوشش سقف و عدم خسارت در آن‌ها در بلوک‌های شهرک شیروودی

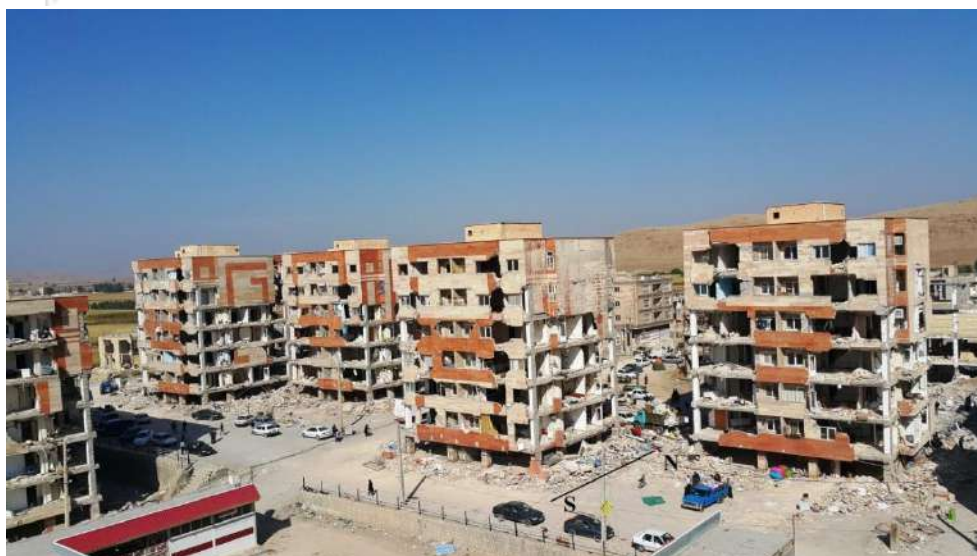
۸-۱-۱-۴ آسیب‌های غیرسازه‌ای: در خصوص عملکرد اجزای غیر سازه‌ای شامل میانقاب‌ها، نماها، تیغه‌های جداکننده و سقف‌های کاذب متأسفانه عملکرد بسیار ضعیفی داشتند که آسیب آن‌ها پرخطر و فروریزش بوده است. پوشش نما و ریزش دیوارهای خارجی چه در راستای شمالی- جنوبی و چه در راستای شرقی- غربی بعلا اجرای ناصحیح و عدم مهار مناسب آن‌ها در تمامی بیست و چهار بلوک دیده شد. در اکثر بلوک‌ها شاهد بودیم که دیوارهای راستای شمالی- جنوبی در دو طبقه بالا کمتر دچار فروریزش شده‌اند. علت این امر نه بدلیل مهار دیوارهای این طبقات بلکه بدلیل رفتار سازه بوده است. با توجه به اینکه سیستم سازه در راستای شمالی- جنوبی قاب خمشی بود و رفتار قاب خمشی بصورت برشی است. لذا میزان دریافت در طبقات پایینی بیشتر بوده که بدلیل عدم مهار مناسب باعث فروریزش شده‌اند و در طبقات بالاتر میزان دریافت کمتر شده و علیرغم نداشتن مهار مناسب فرو نریخته‌اند. بالعکس در راستای شرقی- غربی سیستم سازه بصورت ترکیبی از قاب خمشی و دیوار برشی تشکیل شده بود. به همین علت در دیوارهای این راستا فروریزش بصورت اندرکنش رفتار برشی و خمشی از بالا تا پایین دیده می‌شد.

در شکل (۸-۱۰) فروریزش نما و دیوارهای خارجی در راستای شمالی- جنوبی نشان داده شده است و در شکل (۸-۱۱) شاهد فرو ریزش نما و دیوارهای خارجی راستای شرقی- غربی خواهیم بود.

شکل ۸-۱۰- فروریزش نما و دیوارهای خارجی در راستای شمالی-جنوبی

اجزای غیرسازه‌ای همانطور که قبلاً ذکر شد بعلت اجرای غلط و عدم مهار لازم دچار فروریزش شدند که همگی باید از ابتدا بطور اصولی و با مهار لازم اجرا شوند.
