**گزارش زمین‌لرزه ۲۱ آبان‌ماه ۱۳۹۶ سرپل ذهاب  
استان کرمانشاه (ویرایش پنجم)**

**جلد سوم  
سازه و شریان‌های حیاتی**

**۵ دی‌ماه ۱۳۹۶**

**پژوهشگاه بین‌المللی زلزله‌شناسی و مهندسی زلزله**

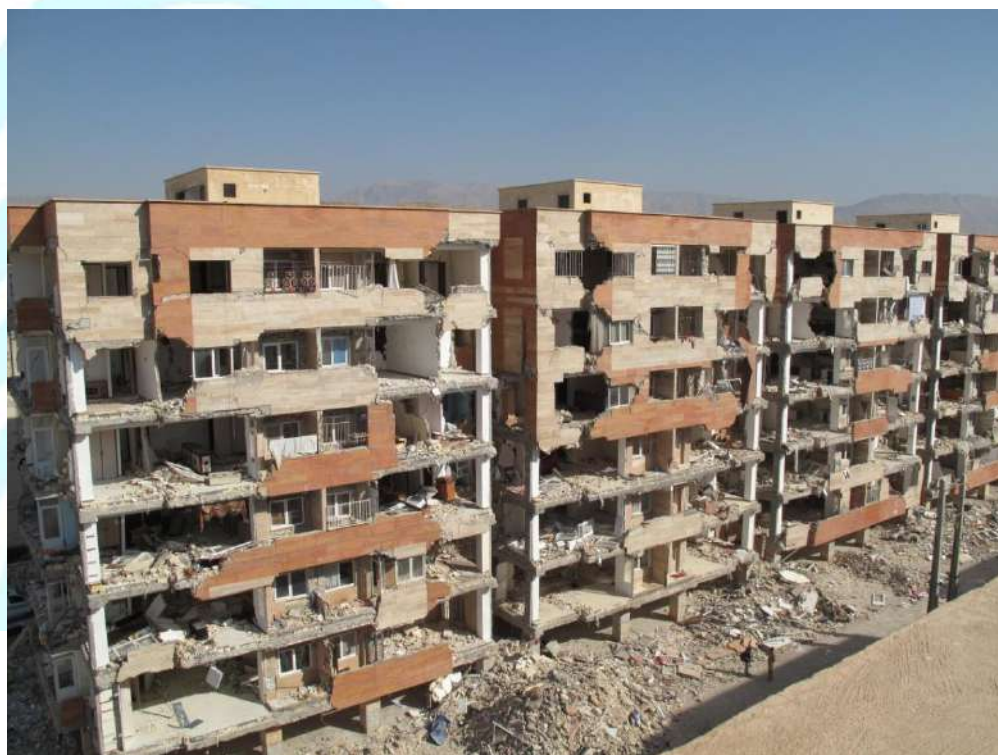
۸-۱-۱-۴ آسیب‌های غیرسازه‌ای: در خصوص عملکرد اجزای غیر سازه‌ای شامل میانقاب‌ها، نماها، تیغه‌های جداکننده و سقف‌های کاذب متأسفانه عملکرد بسیار ضعیفی داشتند که آسیب آن‌ها پرخطر و فروریزش بوده است. پوشش نما و ریزش دیوارهای خارجی چه در راستای شمالی- جنوبی و چه در راستای شرقی- غربی بعلا اجرای ناصحیح و عدم مهار مناسب آن‌ها در تمامی بیست و چهار بلوک دیده شد. در اکثر بلوک‌ها شاهد بودیم که دیوارهای راستای شمالی- جنوبی در دو طبقه بالا کمتر دچار فروریزش شده‌اند. علت این امر نه بدلیل مهار دیوارهای این طبقات بلکه بدلیل رفتار سازه بوده است. با توجه به اینکه سیستم سازه در راستای شمالی- جنوبی قاب خمشی بود و رفتار قاب خمشی بصورت برشی است. لذا میزان دریافت در طبقات پایینی بیشتر بوده که بدلیل عدم مهار مناسب باعث فروریزش شده‌اند و در طبقات بالاتر میزان دریافت کمتر شده و علیرغم نداشتن مهار مناسب فرو نریخته‌اند. بالعکس در راستای شرقی- غربی سیستم سازه بصورت ترکیبی از قاب خمشی و دیوار برشی تشکیل شده بود. به همین علت در دیوارهای این راستا فروریزش بصورت اندرکنش رفتار برشی و خمشی از بالا تا پایین دیده می‌شد.

در شکل (۸-۱۰) فروریزش نما و دیوارهای خارجی در راستای شمالی- جنوبی نشان داده شده است و در شکل (۸-۱۱) شاهد فرو ریزش نما و دیوارهای خارجی راستای شرقی- غربی خواهیم بود.

شکل ۸-۱۱- فروریزش نما و دیوارهای خارجی در راستای شرقی-غربی

اجزای غیرسازه‌ای همانطور که قبلاً ذکر شد بعلت اجرای غلط و عدم مهار لازم دچار فروریزش شدند که همگی باید از ابتدا بطور اصولی و با مهار لازم اجرا شوند.

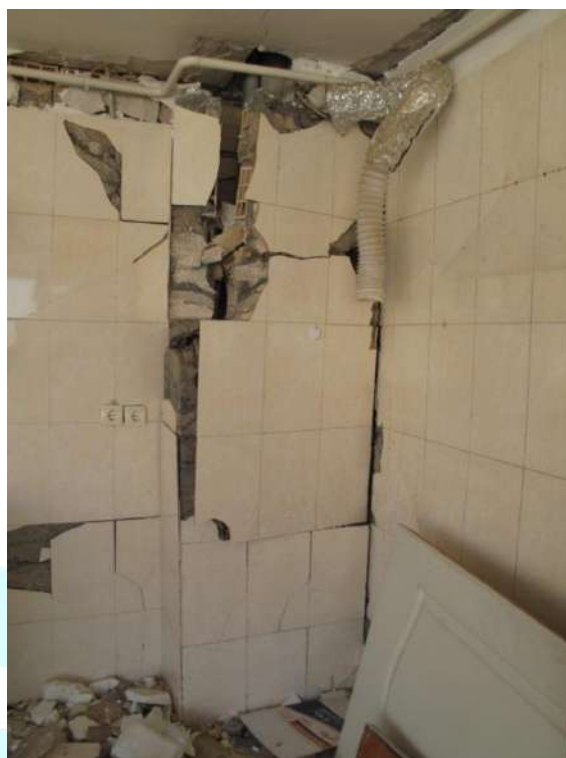
شکل ۸-۱۲- شکست بخش نازک‌کاری و دیوارهای آشپزخانه

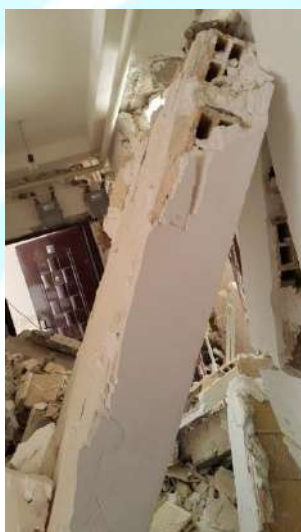
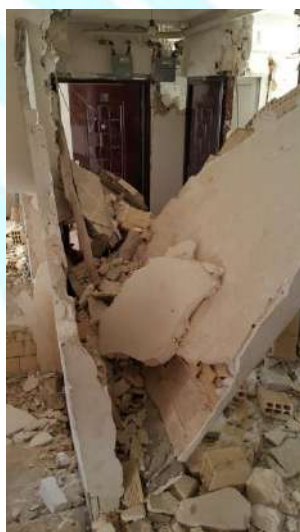
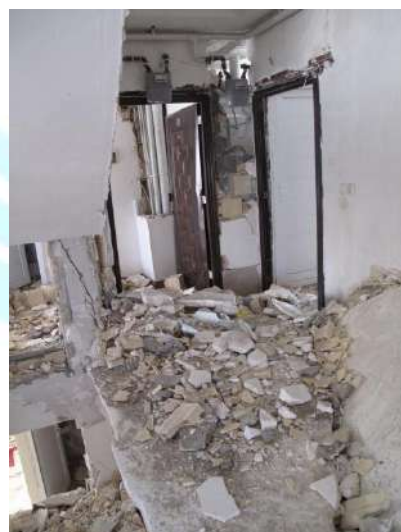
شکل ۸-۱۳- فروریزش دیوارهای کنار راه‌پله‌ها

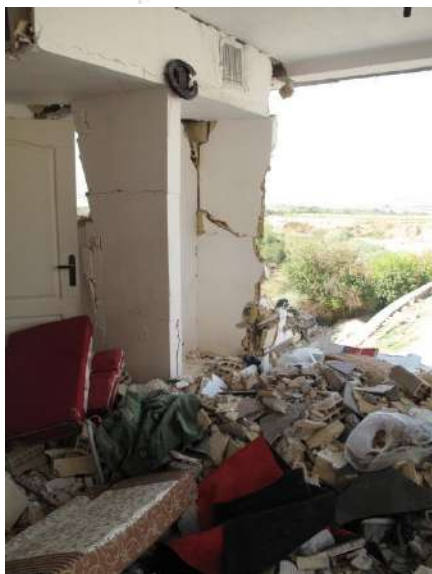
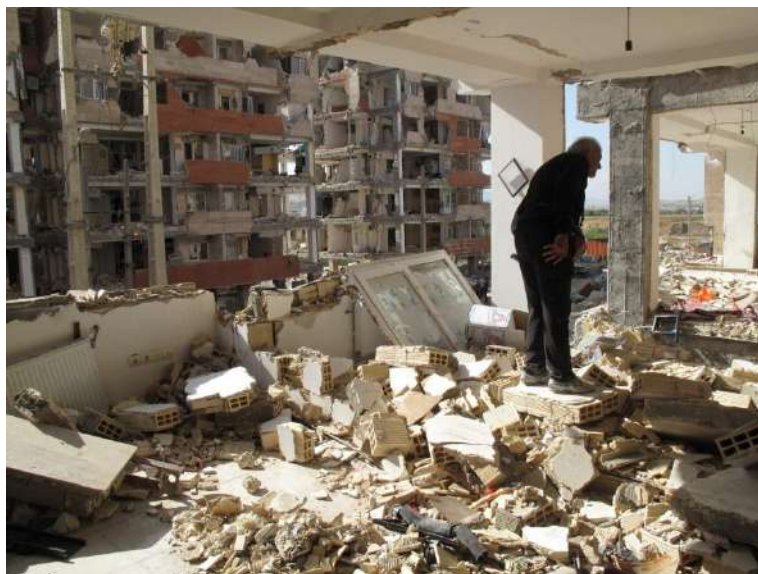
شکل ۸-۱۴- فرو ریزش دیوارهای خارجی و میانقاب

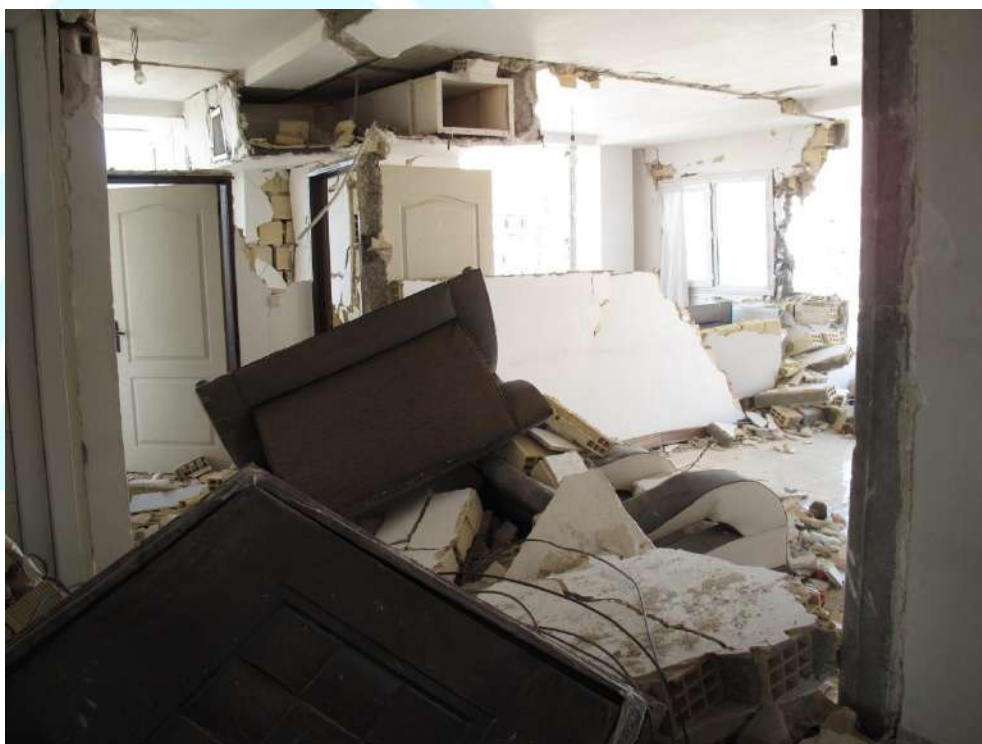
شکل ۸-۱۵- فرو ریزش یکپارچه دیوار جداکننده

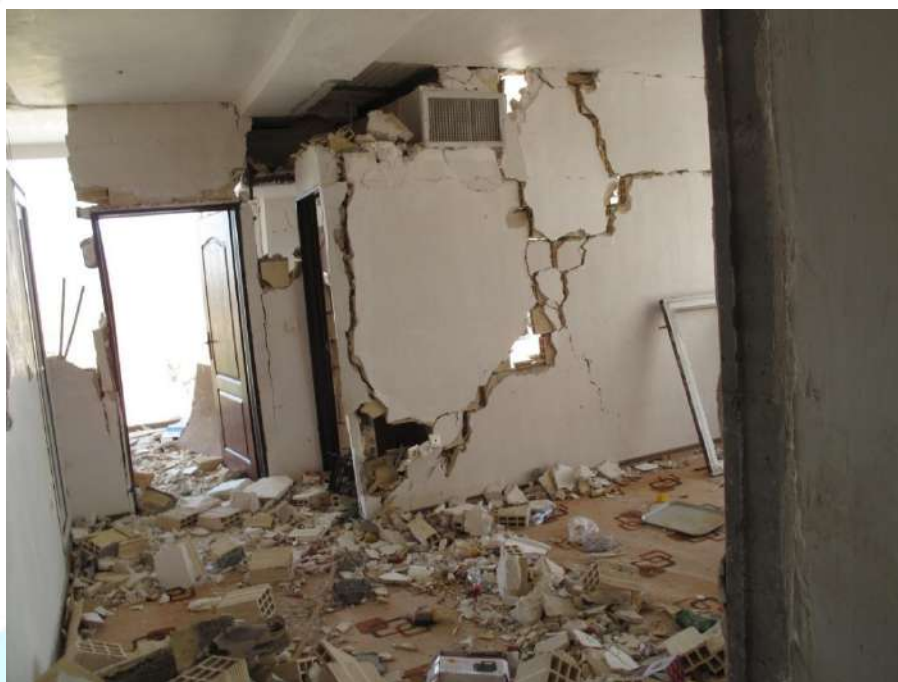
شکل ۸-۱۶- شکست پرخطر دیوار جداکننده

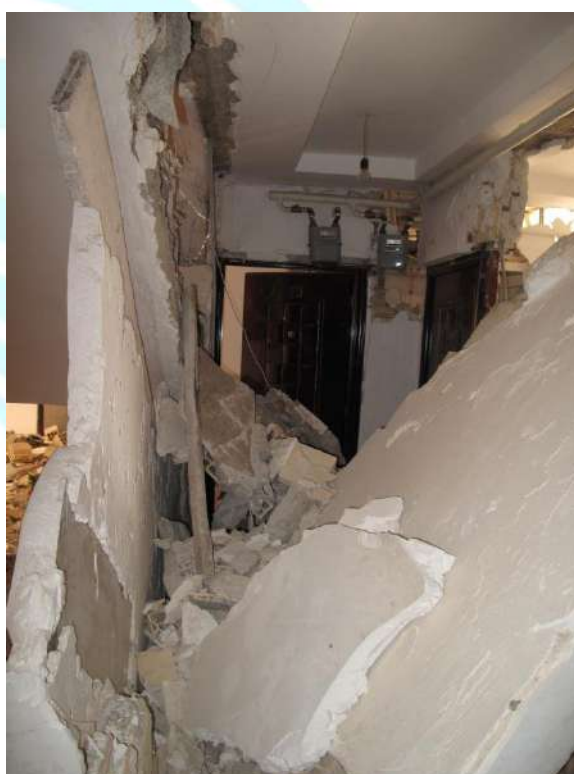
شکل ۸-۱۷- ریزش جداکننده‌ها و وجود الوار چوبی در آن

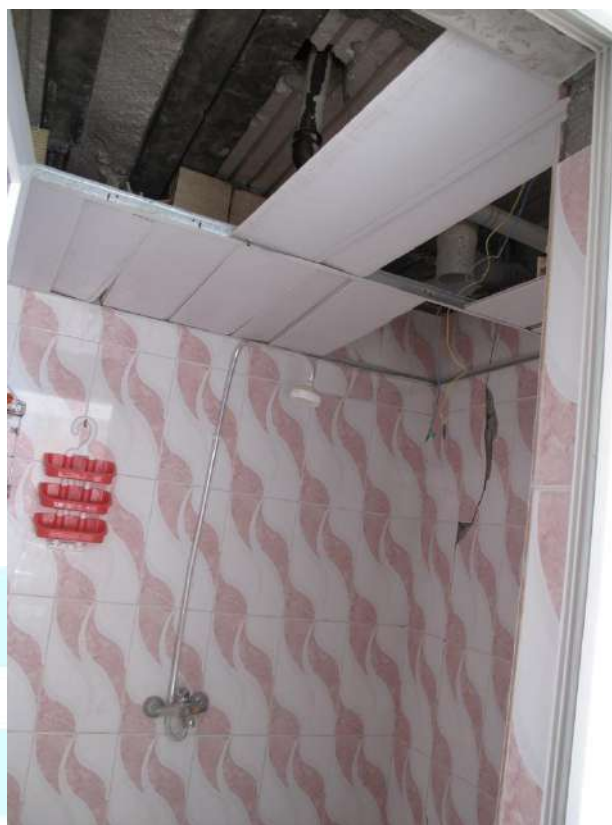
شکل ۸-۱۸- فرو ریزش سقف کاذب

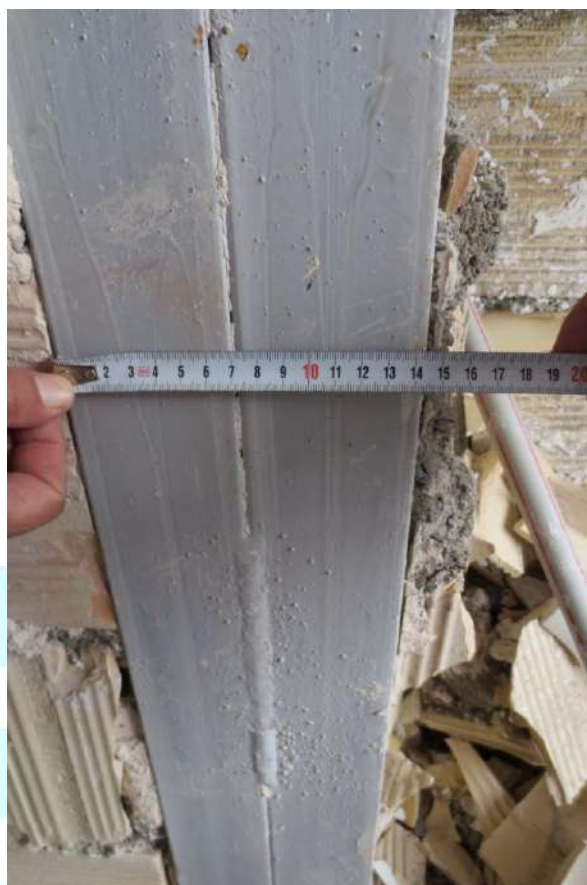
۸-۲-۱-۲- معرفی سازه: اسکلت این ساختمان‌ها فولادی و برای سیستم باربر لرزه‌ای آن‌ها در هر دو راستای شمالی- جنوبی و راستای شرقی- غربی از مهاربند همگرای ضربدری استفاده شده است. مقطع ستون‌ها در تمام طبقات از دو پروفیل بهم چسبیده IPE140 که توسط جوش منقطع بهم وصل شده بودند استفاده شده بود (شکل ۸-۲۱). همانطور که قبلاً ذکر گردید چهل و سه بلوک آن با پلان یکسان و پنج بلوک دیگر با هم مشابه اما با پلانی متفاوت با بقیه بودند. در شکل (۸-۲۲) نمای شمالی ردیف شمالی این بلوک‌ها دیده می‌شود. همانطور که دیده می‌شود بلوک سمت راستی پلانی متفاوت با بقیه دارد. اما سیستم باربری تمام آنها استفاده از مهاربند ضربدری در هر دو جهت بوده است.

شکل ۸-۲۱- نمایش پروفیل‌های ستونی استفاده شده

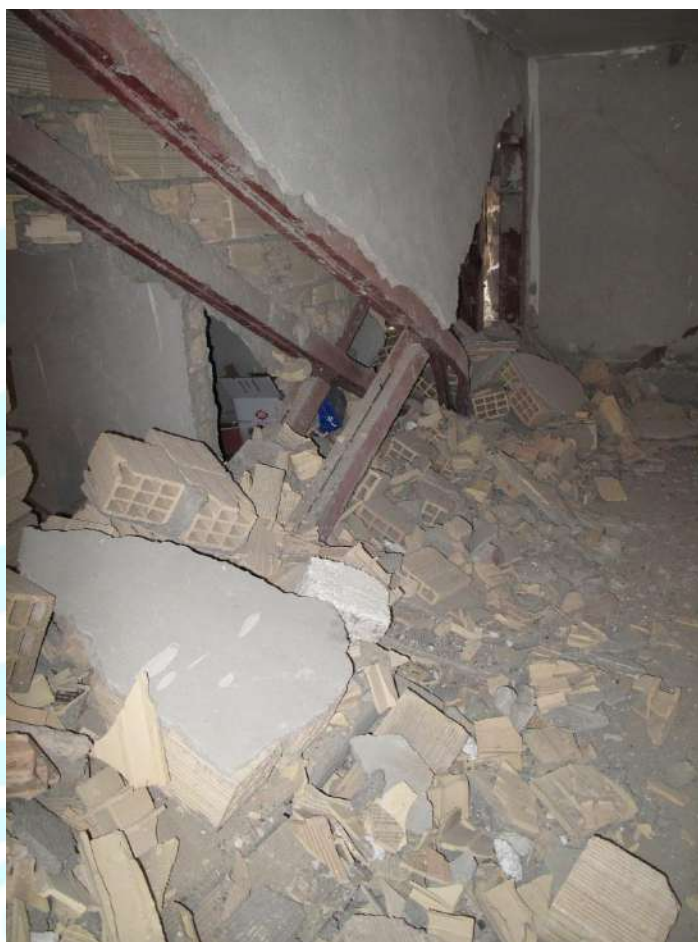
برای مهاربندها از دابل ناودانی استفاده شده بود که متاسفانه در خیلی از آن‌ها این دو پروفیل ناودانی توسط لقمه بهم متصل نشده بودند. همین موضوع باعث شده بود که هر پروفیل مهاربند حول محور ضعیفش به تنهایی کمانش کرده و کل ظرفیت سیستم مهاربندی استفاده نشده و لذا شاهد افت شدید ظرفیت باربری لرزه‌ای سازه باشیم. در شکل (۸-۲۳) وجود هر دو سمت مهاربندی در دو جهت عمود بر هم آشکار است. برای پوشش سقف این بلوک‌های ساختمانی از سیستم تیرچه بلوک با بلوک‌های پلی استایرن استفاده شده بود.

شکل ۸-۲۳- نمایش سیستم لرزه بر استفاده شده. در هر دو جهت مهاربند.

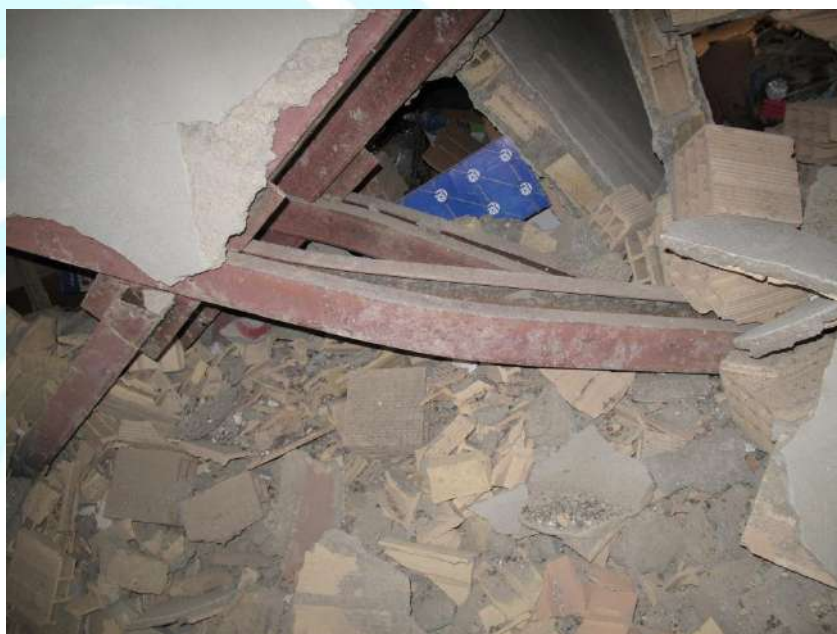
فاصله زیاد لقمه‌ها یا عدم وجود لقمه در اتصال دو پروفیل مهاربند در زمانی که رعایت فاصله لقمه‌ها نشود و یا اصلاً بکار نرود، بسته به شماره پروفیل، لاغری عضو را دو تا الی سه برابر افزایش می‌دهد و این مساله منجر به کاهش ظرفیت فشاری مهاربندها برای لاغری‌های متوسط به بیش از ۵۰ درصد خواهد شد. این مساله باعث شروع کمانش زودرس در مهاربندها در فشار و انتقال بار به مهاربند در کشش و تسلیم زودرس مهاربندها در زمان کشش و در صورتیکه مهاربندها از اتصال پاره نشده باشند ممکن است اضافه تقاضای حاصل از کاهش ظرفیت مهاربندها توسط مشارکت ستون‌ها در تحمل بار لرزه‌ای جبران شود. در اشکال (۸-۲۴) و (۸-۲۵) به ترتیب کمانش زودرس مهاربند بدلیل فواصل لقمه زیاد و شروع رفتار غیرارتجاعی در بالا و پایین ستون‌ها مشاهده می‌شود.

شکل ۸-۲۴- کمانش مهاربند دوبل ناودانی به دلیل عدم استفاده از لقمه و عملکرد مجزای هر ناودانی

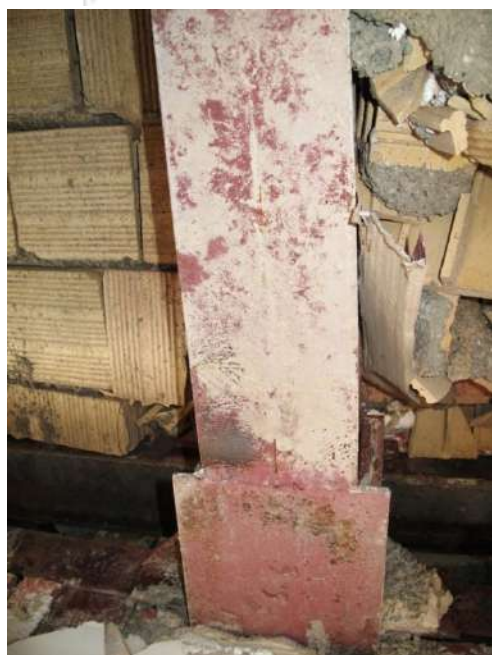
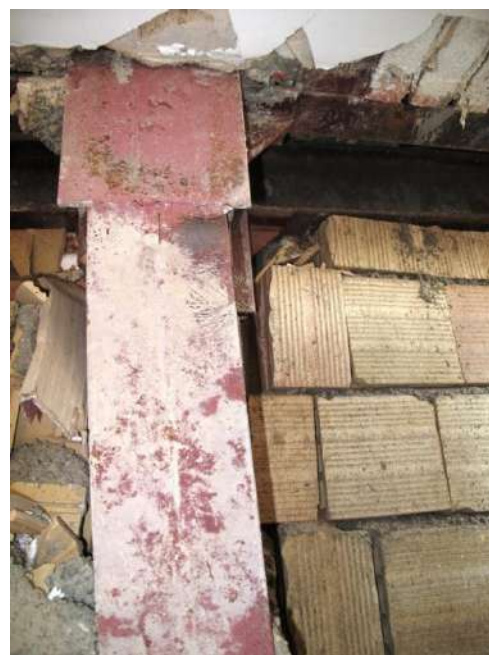
شکل ۸-۲۵- تسلیم ستون الف: در بالای ستون ب: در پای ستون

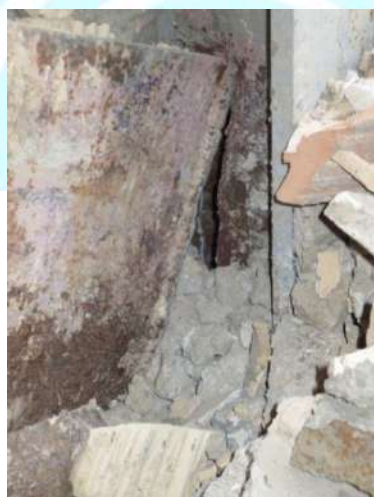
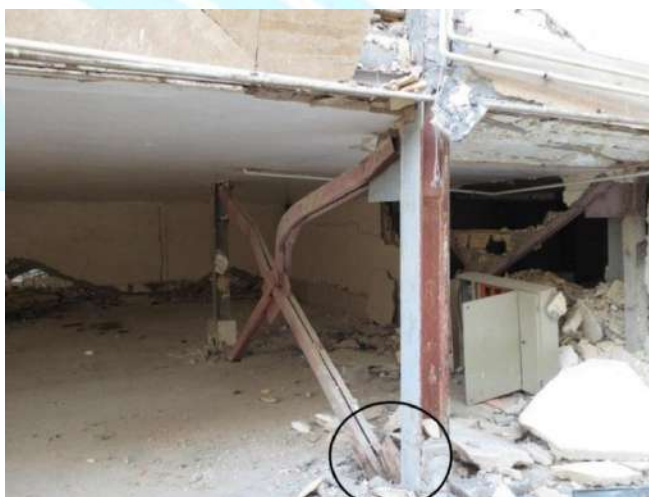
اما اگر ظرفیت مهاربند کششی بیش از ظرفیت اتصال باشد، اتصال گسیخته شده و لذا آن دهانه مهاربندی در تحمل بار لرزه‌ای مشارکت نکرده و در نتیجه آسیب در ستون‌ها بسیار زیاد خواهد شد و حتی ممکن است منجر به فروریزش ساختمان گردد. در اشکال (۸-۲۶) و (۸-۲۷) به ترتیب گسیختگی اتصال و سپس آسیب خیلی زیاد در ستون‌های یکی از این بلوک‌ها را شاهد هستیم.

شکل ۸-۲۶- ضعف اتصال و پاره شدن جان ستون و عدم کارایی سیستم مهاربندی

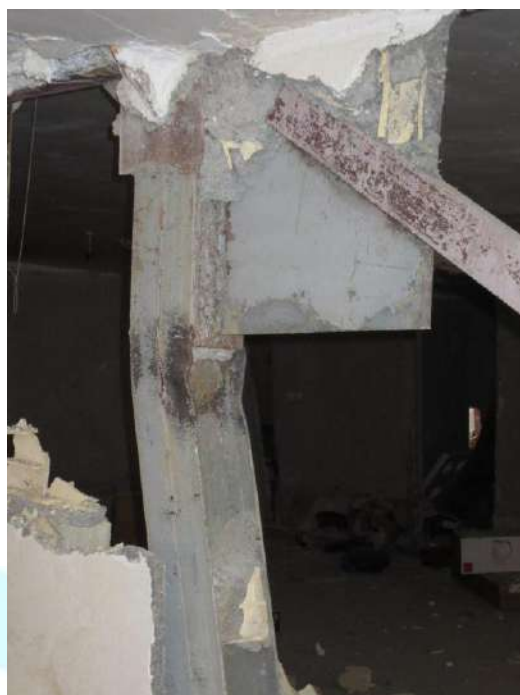
شکل ۸-۲۷- انتقال باربری بعد از کار افتادن سیستم مهاربندی در یک دهانه و خمش و خسارت خیلی زیاد در ستون

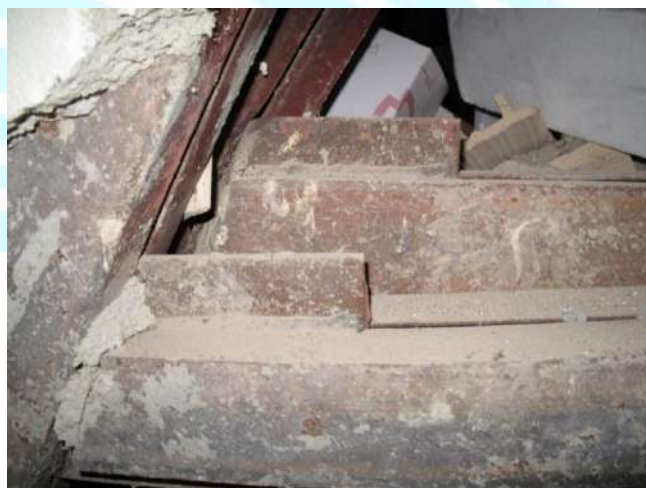
علاوه بر خسارات فوق خسارات دیگری در اعضای سازه‌ای نیز ناشی از ضعف طراحی یا اجرا مشاهده گردید. در شکل (۸-۲۸) خمش ورق میانی اتصال مشاهده می‌گردد و در شکل (۸-۲۹) شاهد کمانش موضعی ورق در محل اتصال ستون بدلیل جوش ناپیوسته هستیم

شکل ۸-۲۸- خمش ورق اتصال میانی مهاربندها

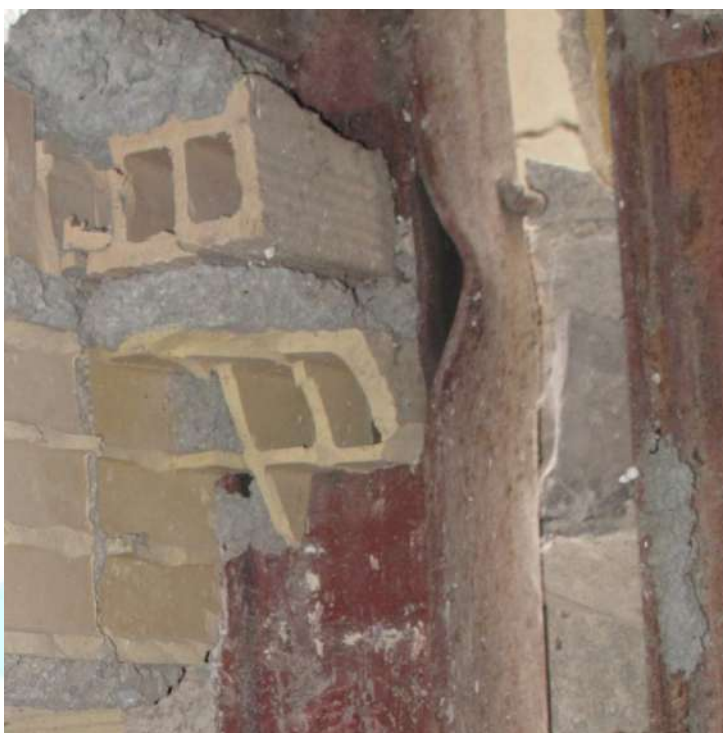
شکل ۸-۲۹- کمانش موضعی ورق در محل اتصال ستون بدلیل جوش ناپیوسته

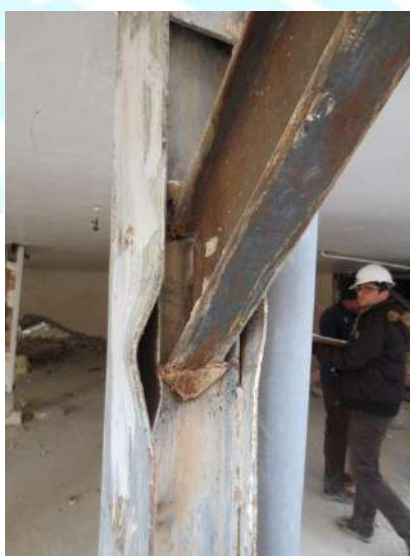
علاوه بر آسیب‌های مشاهده شده، در تیپ دوم این بلوک‌ها (پنج بلوک متفاوت با سایر بلوک‌ها) که در آن‌ها بال ستون‌ها توسط ورق تقویت شده بود در بخش کنسولی یکی از این واحدها اثر مولفه‌ی قائم موجب فرورفتگی دستک اتصال در جان این ستون‌ها شده بود شکل (۸-۳۰).

شکل ۸-۳۰- فرو رفتگی دستک نگهدارنده کنسول در اثر مولفه قائم

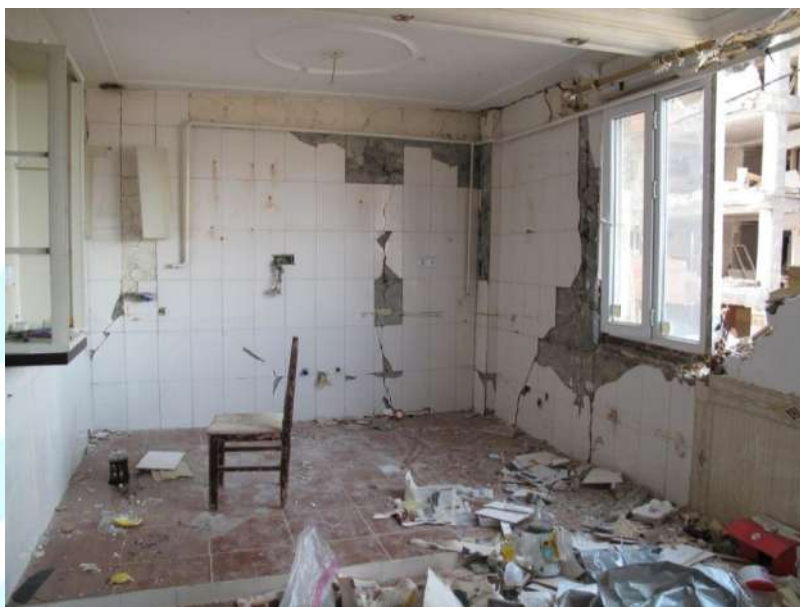
۸-۲-۴- آسیب‌های غیرسازه‌ای: در خصوص عملکرد اجزای غیرسازه‌ای شامل میانقاب‌ها، نماها، تیغه‌های جداکننده و سقف‌های کاذب آسیب‌ها در سطح زیاد تا خیلی زیاد ارزیابی شدند. البته تمرکز آسیب‌ها در طبقه همکف بیشتر و در طبقات بالاتر کمتر بود. علت این امر تشکیل طبقه نرم در طبقه اول و کاهش تقاضا در طبقات بالاتر بوده است. نمونه‌ای از این آسیب‌ها در اشکال (۸-۳۱) الی (۸-۳۴) نشان داده شده است.

شکل ۸-۳۱- فروریزش دیوار جداگر به خصوص در محل اتصال به پنجره‌ها

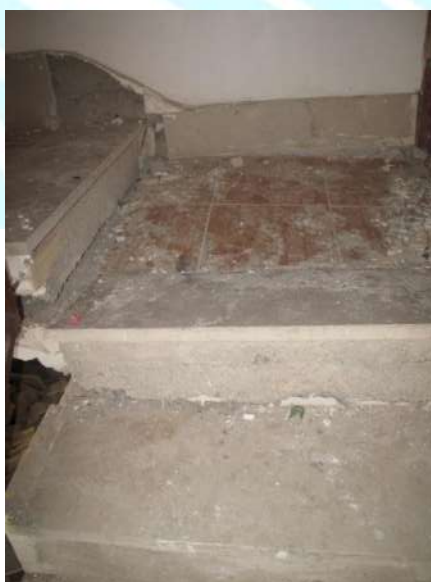
شکل ۸-۳۲- جدا شدن پله از محل اتصال خود در قسمت پاگرد

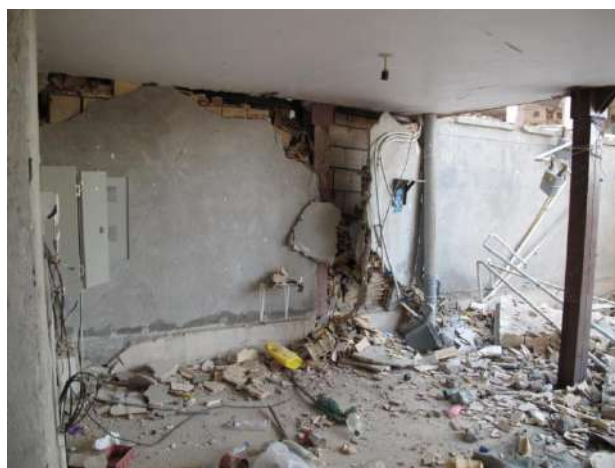
شکل ۸-۳۳- ایجاد ترک و خوردشدگی میانقاب‌ها

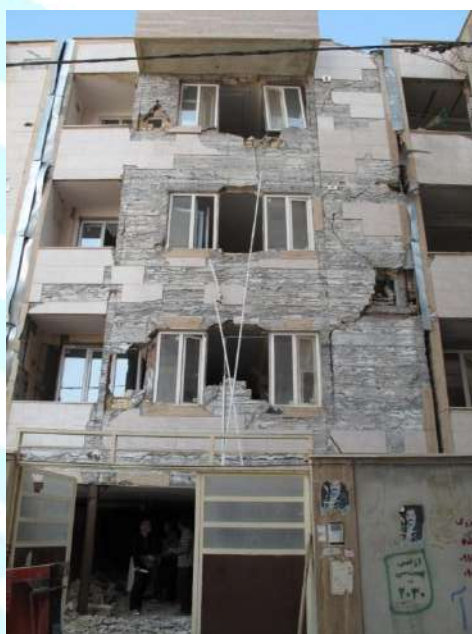
شکل ۸-۳۴- فروریزش سنگ‌نما و دیوارهای جدا کننده بین پنجره‌ها به دلیل عدم مهار مناسب

اجزای غیرسازه‌ای همانطور که قبلاً ذکر شد بعلت اجرای غلط و عدم مهار لازم دچار شکست شدند که همگی باید از ابتدا بطور اصولی و با مهار لازم اجرا شوند.

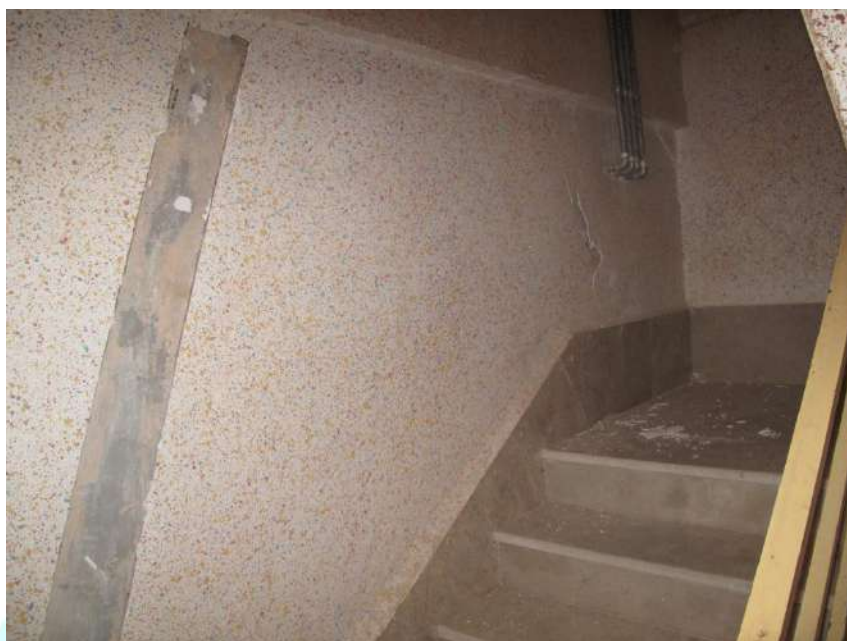
۸-۱-۳-۲- معرفی سازه: اسکلت این ساختمان‌ها فولادی و سیستم باربر لرزه‌ای آن‌ها به سختی قابل تشخیص بود. وجود مهاربند در کنار راه‌پله بدلیل کنده شدن نازک‌کاری در یکی از طبقات این بلوک‌ها در یک راستا تشخیص داده شد شکل (۸-۳۷). در راستای دیگر، اثری از وجود مهاربند دیده نشد. یک احتمال استفاده از سیستم مهاربندی در دو جهت می‌باشد و احتمال دیگر استفاده از سیستم ترکیبی خمشی و مهاربندی در هر دو جهت و یا استفاده از سیستم مهاربندی در یک جهت و قاب خمشی در جهت دیگر است. با نگاه به محل اتصالات تیر به ستون در بخش پیلوتی به علت عدم ریزش بخش نازک‌کاری در این محل‌ها تصمیم‌گیری نهایی برای نوع سیستم لرزه بر ساختمان را مشکل می‌کرد. در عین حال در محل اتصالات تیر به ستون وجود لچکی نشیمن و ابعاد آن بیانگر تیپ اجرایی قاب خمشی مورد استفاده در این منطقه بود شکل (۸-۳۸). پوشش سقف این بلوک‌های ساختمانی قابل تشخیص نبود اما به احتمال زیاد مشابه سیستم سقف سایر سازه‌ها از تیرچه بتنی و بلوک پلی استایرن استفاده شده است.

شکل ۸-۳۷- عمکرد مهار بند که باعث ریزش بخش نازک‌کاری شده است

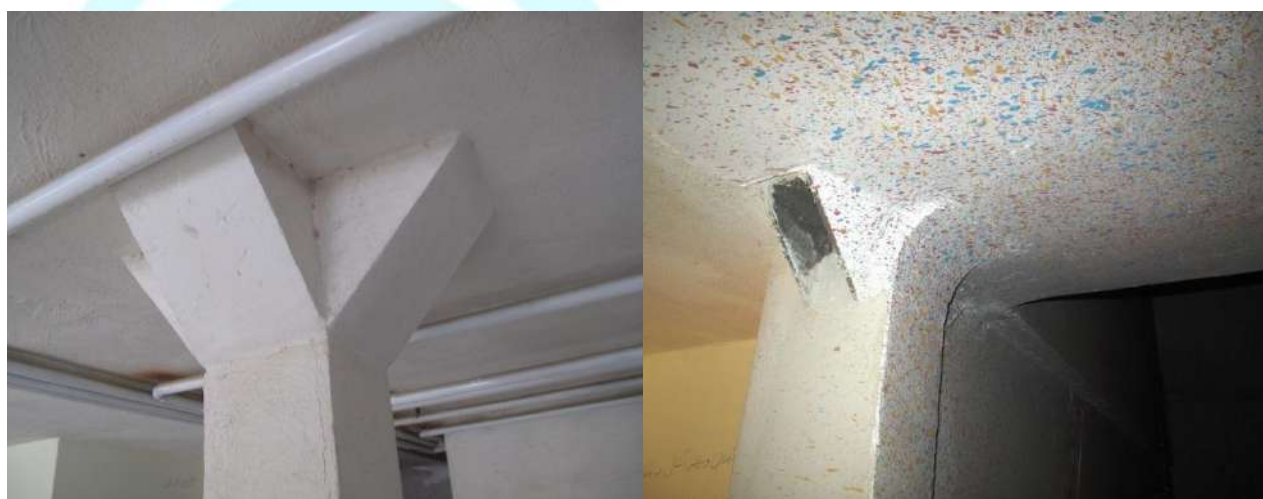
شکل ۸-۳۸- عدم خسارت در محل اتصال تیر به ستون و تفاوت ابعاد نشیمن و وجود و عدم وجود لچکی

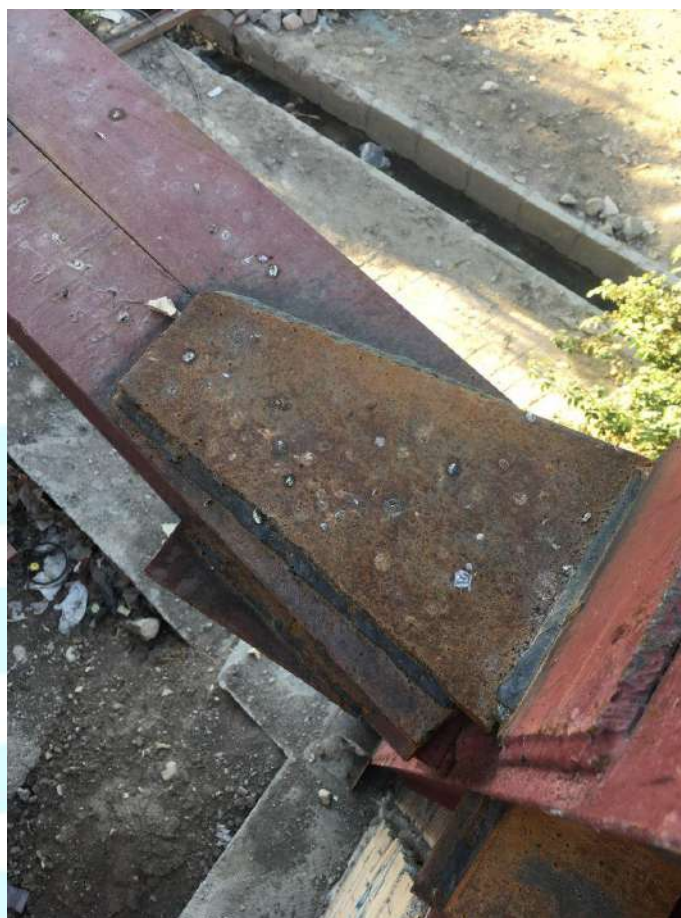
تیپ رایج اتصالات قاب خمشی در این منطقه استفاده از ورق اتصال بال بالا و بال پایین بود. برای نشیمن تیر از یک ورق نشیمن نسبتاً کوتاه استفاده می‌شد که در زیر آن دو ورق لچکی قرار داشت. برای ورق اتصال بال بالا نیز از یک ورق کله گاوی که توسط جوش گوشه به بال تیر و به بال ستون متصل می‌شد استفاده می‌کردند شکل (۸-۳۹). در این اتصالات سه مود شکست حاکم است. مود شکست اول تسلیم ورق اتصال بال است که رفتاری شکل پذیر دارد و دو مود شکست دیگر یعنی شکست جوش در محل اتصال ورق به بال تیر و یا به بال ستون است که این هر دو از نوع شکست ترد هستند. با توجه به اینکه ورق کله گاوی توسط جوش

گوشه به بال ستون متصل می‌شود ضعیف‌ترین مود شکست مربوط به همین مود در این تیپ اجرا و همراه با شکست ترد است. در این حالت ممکن است در محل اتصالات آثاری از صدمه دیده نشود.

شکل ۸-۳۹- تیپ اتصالات خمشی رایج در منطقه که نقطه ضعف آن شکست جوش اتصال ورق به بال ستون است

۸-۳-۱-۵- نظر کارشناسی: در مجموع در این ۲۵ بلوک ساختمانی خسارتی دیده نشد و این بلوک‌ها بنظر می‌رسد نیاز به مقاوم‌سازی نداشته باشند. در هر حال پیشنهاد می‌شود حداقل در دو بلوک با برداشتن بخش نازک کاری در محل اتصالات از عدم خسارت و شکست ترد اطمینان حاصل کرد.

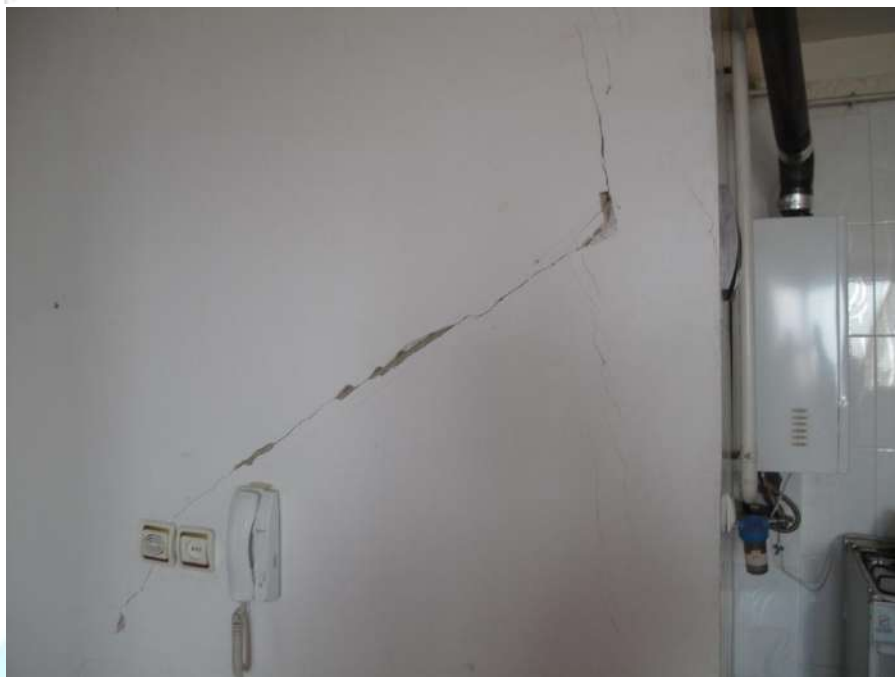
۸-۱-۳-۴- آسیب‌های غیرسازه‌ای: در خصوص عملکرد اجزای غیر سازه‌ای شامل میانقاب‌ها، نماها، تیغه‌های جداکننده و سقف‌های کاذب آسیب‌ها در سطح کم و ناچیز ارزیابی شدند. نمونه‌ای از این آسیب‌های جزئی در اشکال (۸-۴۰) الی (۸-۴۲) نشان داده شده است.

شکل ۸-۴۰- ترک جزئی در دیوار جداکننده

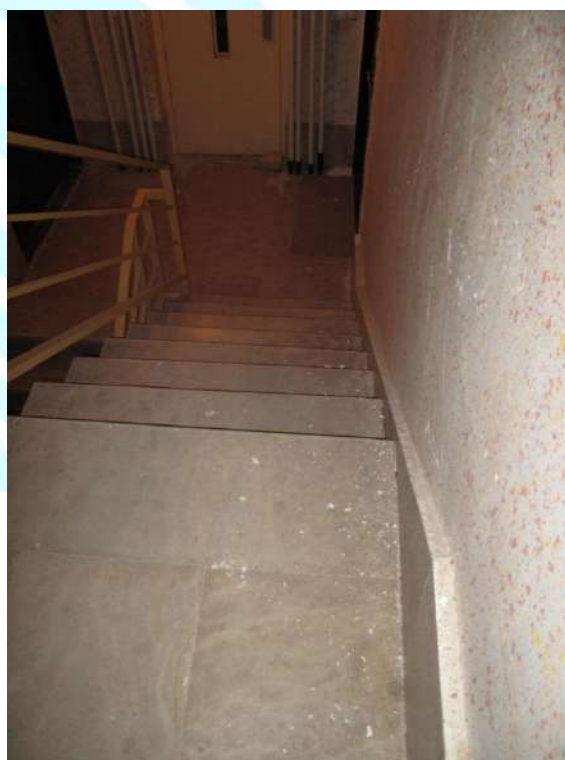
شکل ۸-۴۱- عدم خسارت در راه پله‌ها

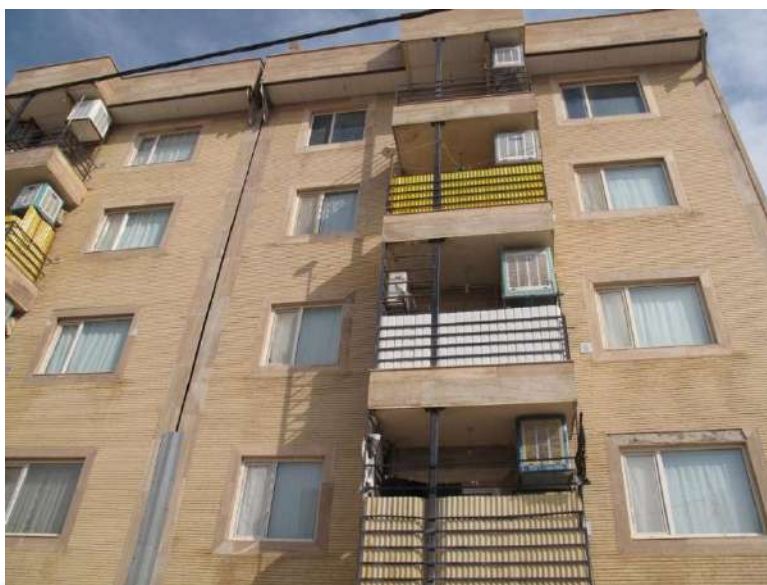
شکل ۸-۴۲- خسارت کم در نما

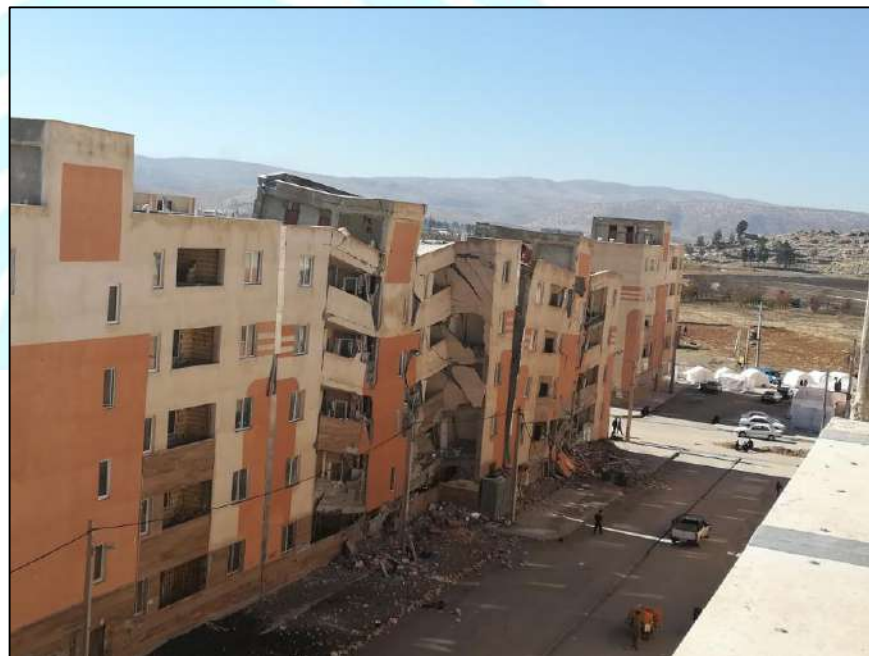
شکل ۸-۴۴- نمای شمالی تعدادی از این بلوک‌ها که خسارت نیز دیده‌اند

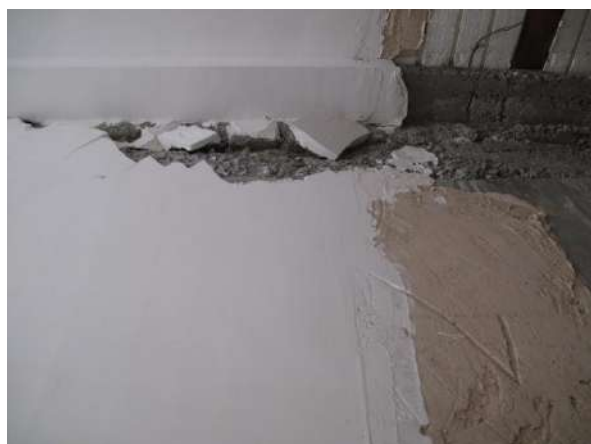
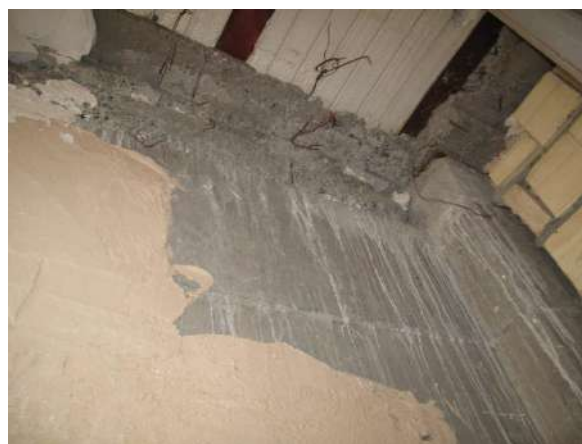
با توجه به مشاهدات میدانی انجام شده از بلوک مجاور دو بلوک تخریب شده که توسط همان پیمانکار اجرا شده بود (شکل ۸-۴۷). کیفیت اجرای بتن دیوار برشی بخصوص در بالای دیوار طبقه همکف بسیار نامطلوب ارزیابی شد. ایجاد درز سرد، عدم ویریه مناسب بتن در لایه فوقانی دیوار، وجود لایه‌ای از پلی‌استایرن میان تیر و دیوار (که لازم است به صورت پیوسته اجرا شوند)، در کنار کیفیت نامناسب بتن، اجرای نامناسب بتن دیوار

شکل ۸-۴۷- کیفیت بد اجرای بتن در محل اتصال دیوار به دیافراگم

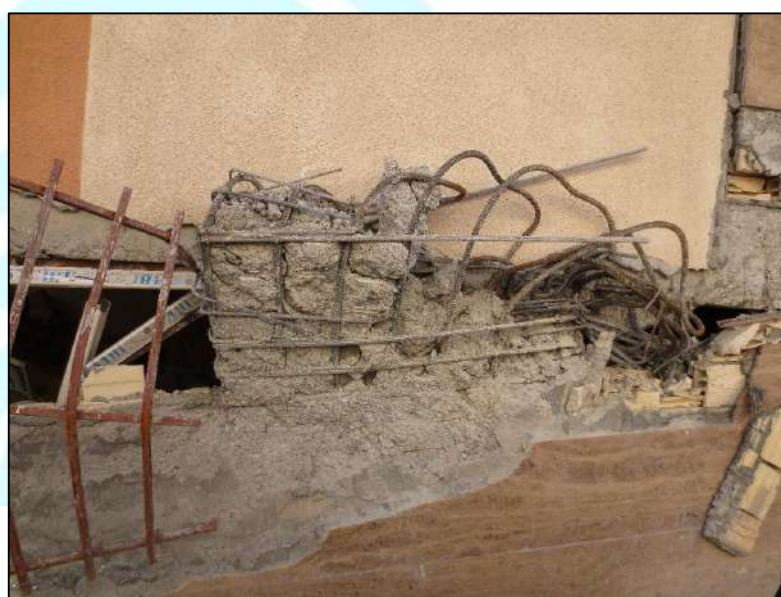
برشی را به‌عنوان عامل اصلی گسیختگی این سازه‌ها مطرح می‌کند. در شکل (۸-۴۸) شروع گسیختگی دیوار برشی در ناحیه فوقانی آن به وضوح مشخص است.

شکل ۸-۴۸- گسیختگی از محل بالای دیوار و عدم مهار جانبی یکی درمیان آرماتورهای طولی توسط سنجاق

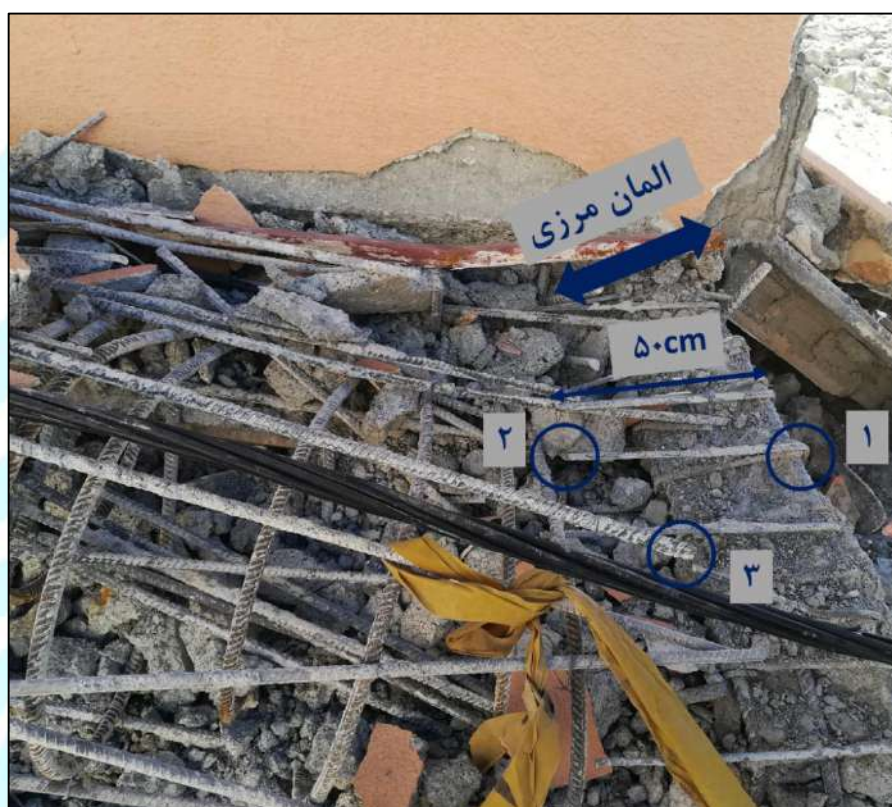
براساس ضوابط طراحی لرزه‌ای مبحث نهم از مقررات ملی ساختمان، در دیوارهایی که دارای اجزای لبه هستند، میلگردهای افقی باید در ناحیه محصور شده اجزای لبه مهار شوند به طوری که امکان به‌وجود آمدن تنش کششی در حد مقاومت تسلیم در آن‌ها میسر شود. بر اساس شکل (۸-۴۹)، آرماتورهای افقی در خارج

از ناحیه محصور شده مهار شده‌اند (نشانگر شماره ۱). همچنین قطر آرماتورهای عرضی دارای قلاب استاندارد (نشانگر شماره ۲ - قطر برابر با ۱۲ میلی‌متر)، به مراتب کوچکتر از آرماتورهای افقی (نشانگر شماره ۳ - قطر برابر ۲۰ میلی‌متر) دیوار بوده و طول وصله پوششی (۵۰ سانتی‌متر) نیز متناسب با وصله پوششی مناسب برای آرماتورهای افقی نیست. با توجه به شکل (۸-۵۰) و عدم تغییر شکل آرماتورهای برشی دیوار، به نظر می‌رسد به دلیل وصله پوششی متعدد و غیر اصولی آرماتورهای برشی، دیوارهای برشی عملاً فاقد آرماتور برشی موثر بوده است. در شکل (۸-۵۱) نیز عدم پیوستگی المان مرزی و دیوار برشی به دلیل مهار نامناسب آرماتورهای عرضی منجر به خسارت دیوار شده است.

شکل ۸-۴۹ - عدم مهار مناسب آرماتورهای افقی

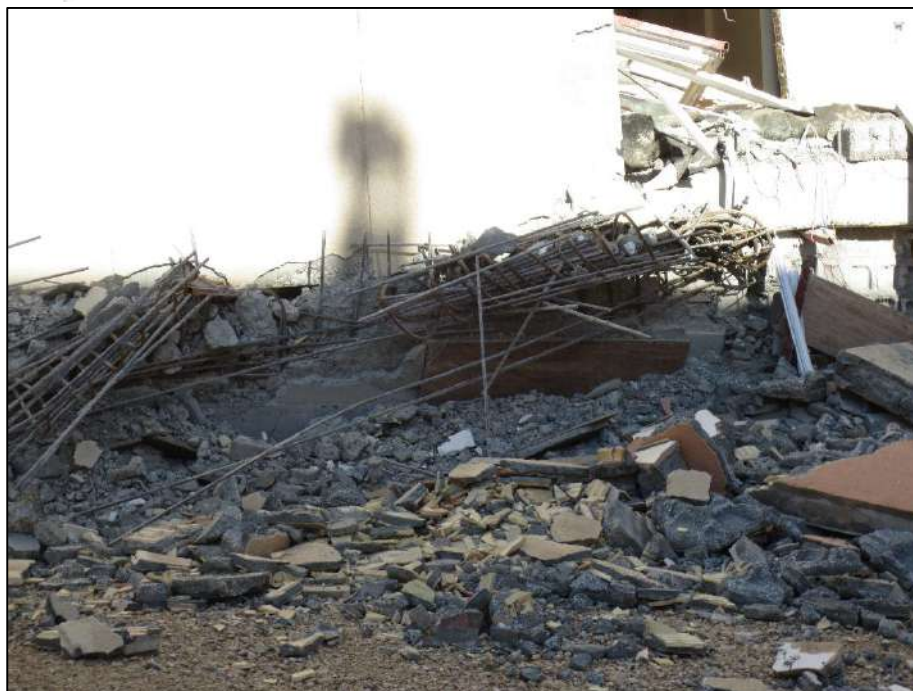
شکل ۸-۵۰- مهر نامناسب آرماتورهای افقی، مانع از مشارکت این آرماتورها در تحمل برش وارد به دیوار شده است.

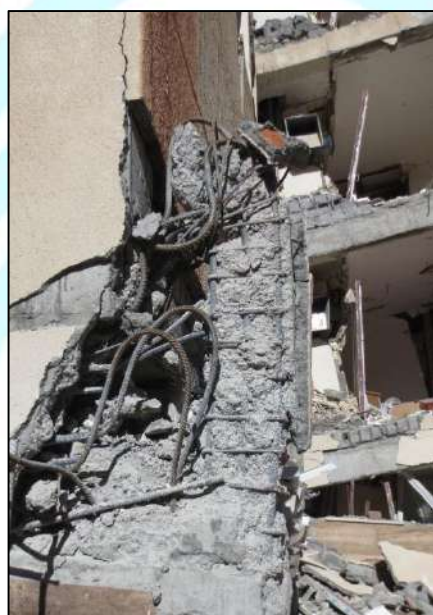
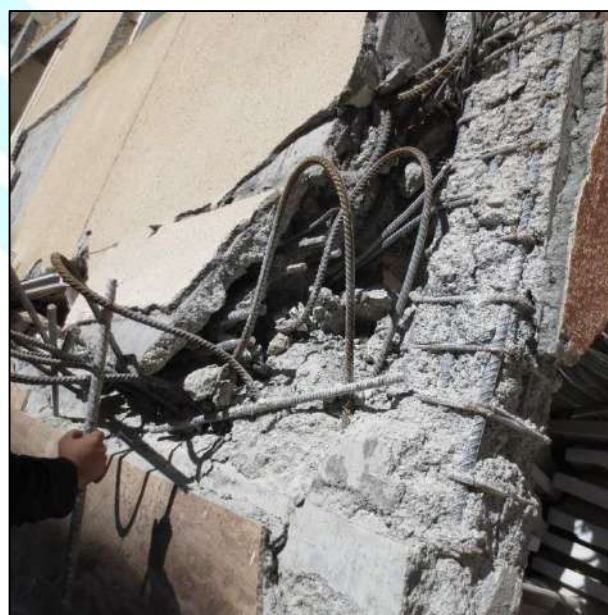
شکل ۸-۵۱- عدم پیوستگی المان مرزی و دیوار برشی به دلیل مهر نامناسب آرماتورهای عرضی

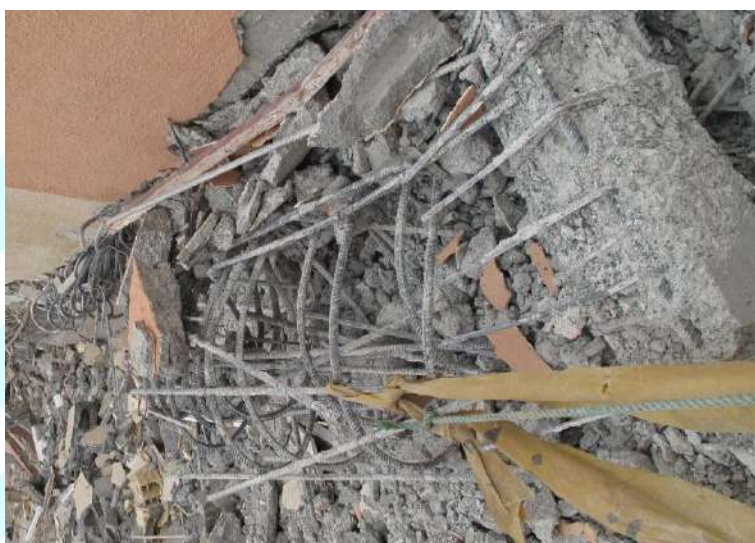
در کنار کیفیت نامناسب اجرای بتن و ایجاد درز سرد در دیوار و همچنین عدم مهار مناسب آرماتورهای برشی دیوار می‌توان به عدم مهار جانبی میلگردهای طولی نیز به عنوان یکی از دلایل شکست غیرشکل‌پذیر دیوارهای برشی اشاره نمود. همانطور که در شکل (۸-۵۲)، نشان داده شده است، میلگردهای طولی ناحیه المان مرزی به دلیل مهار جانبی مناسب دچار کماتش فشاری نشده‌اند ولی سایر آرماتورهای قائم دیوار در خارج از ناحیه المان مرزی، همگی دچار کماتش به دلیل عدم مهار جانبی شده‌اند.

شکل ۸-۵۲- عدم مهار جانبی آرماتورهای قائم دیوار

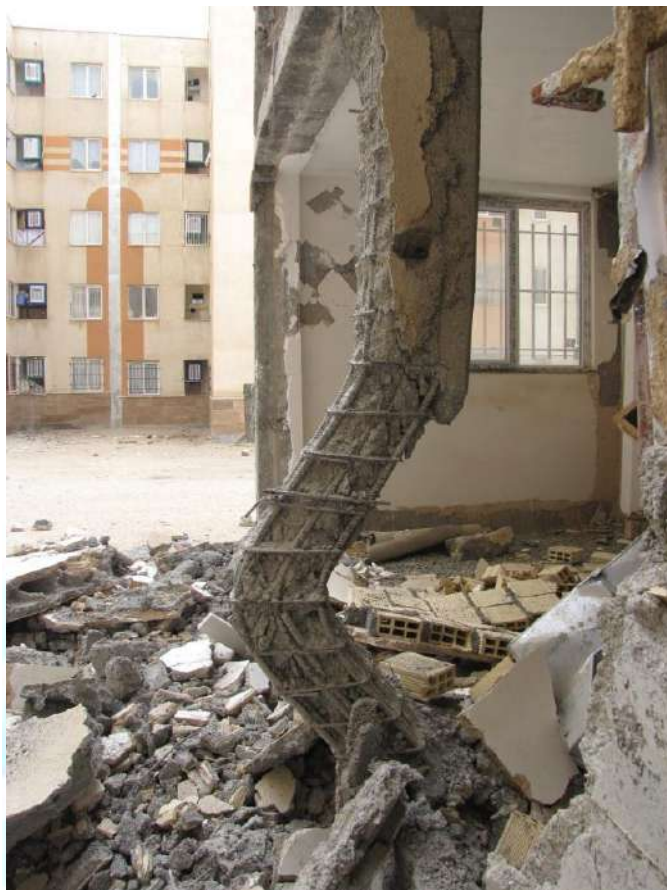
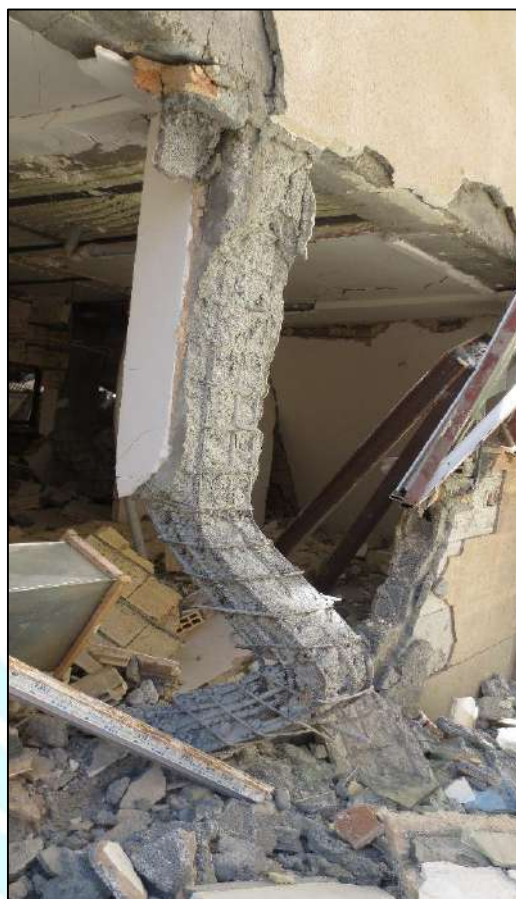
الف: کماتش کلی ستون بتنی که در ساختمان‌های بتنی بدلیل بزرگی ابعاد اعضاء کمتر می‌توان انتظار داشت در شکل (۸-۵۳) مشاهده می‌شود.

شکل ۸-۵۳- کمانش کلی ستون‌ها

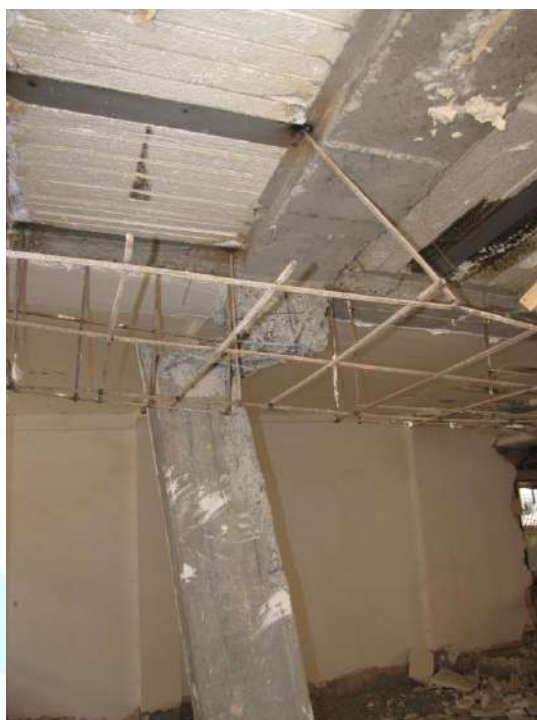
ب: شکست برشی ستون و کماتش آرماتورهای قائم که دلیل اصلی آن مقاومت پایین بتن می‌باشد در شکل (۸-۵۴) مشاهده می‌شود.

شکل ۸-۵۴- شکست برشی ستون

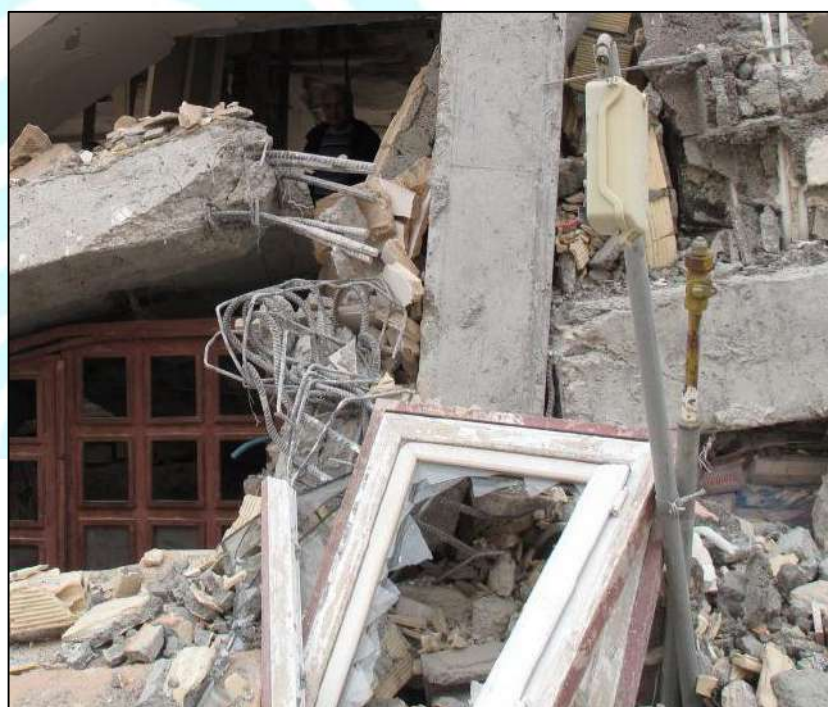
پ: شکست چشمه اتصال و همچنین عدم مهار مناسب آرماتورهای دال پله در چشمه اتصال که در شکل (۸-۵۵) نشان داده شده است.

شکل ۸-۵۵- شکست چشمه اتصال و همچنین عدم مهار مناسب آرماتورهای دال پله در چشمه اتصال
