**گزارش زمین‌لرزه ۲۱ آبان‌ماه ۱۳۹۶ سرپل ذهاب  
استان کرمانشاه (ویرایش پنجم)**

**جلد سوم  
سازه و شریان‌های حیاتی**

**۵ دی‌ماه ۱۳۹۶**

**پژوهشگاه بین‌المللی زلزله‌شناسی و مهندسی زلزله**

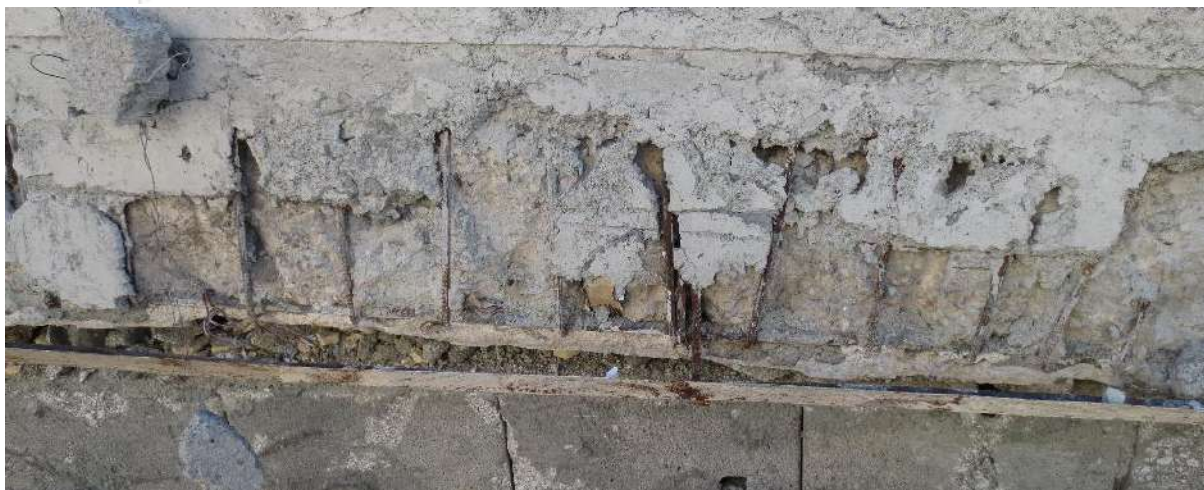
ت: کیفیت نامطلوب بتن ریزی تیرها پس از ریزش نماس ساختمان که می‌تواند منجر به آسیب در المان‌های سازه‌ای شود در شکل (۵۶-۸) نشان داده شده است.

شکل ۸-۵۶- مشاهده کیفیت نامطلوب بتن‌ریزی تیرها پس از ریزش نمای ساختمان

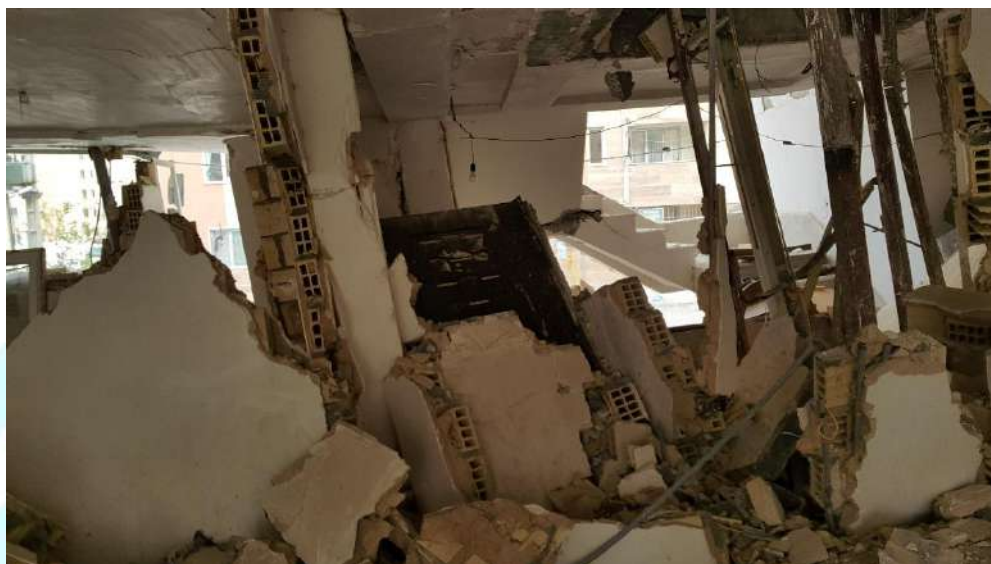
۸-۲-۴- آسیب‌های غیرسازه‌ای: علیرغم بیشینه شتاب کم ثبت شده در محل شهرستان اسلام آباد، تعداد قابل توجهی از بلوک‌های موجود در شهرک شرف‌آباد دچار آسیب غیرسازه‌ای اعم از ترک در میانقاب‌ها ریزش بخشی از نماها، ترک زیاد در تیغه‌های جداکننده و خسارت در سقف‌های کاذب شده‌اند. در بین ساختمان‌های آسیب دیده، خسارات غیر سازه ای در دو بلوک تخریب شده در حد فروریزش بوده و در سایر ساختمان‌ها بین کم تا زیاد ارزیابی می‌شود (شکل ۸-۵۸ و ۸-۵۹).

شکل ۸-۵۸- نمونه ای از آسیب‌های غیرسازه‌ای سطح فروریزش

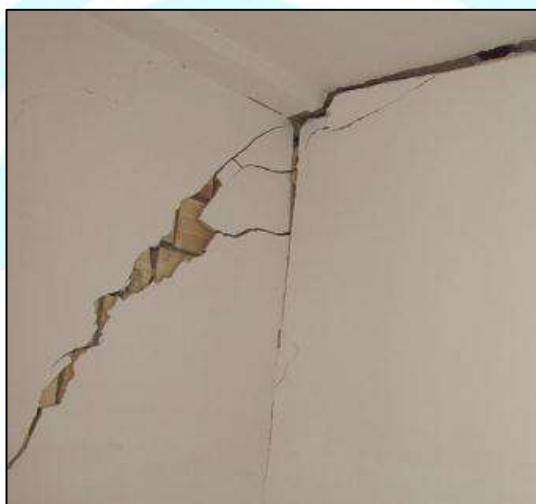
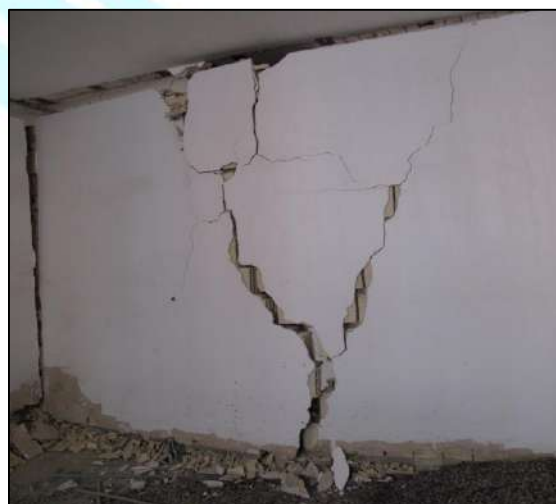
شکل ۸-۵۹- نمونه‌ای از آسیب‌های غیرسازه‌ای سطح زیاد

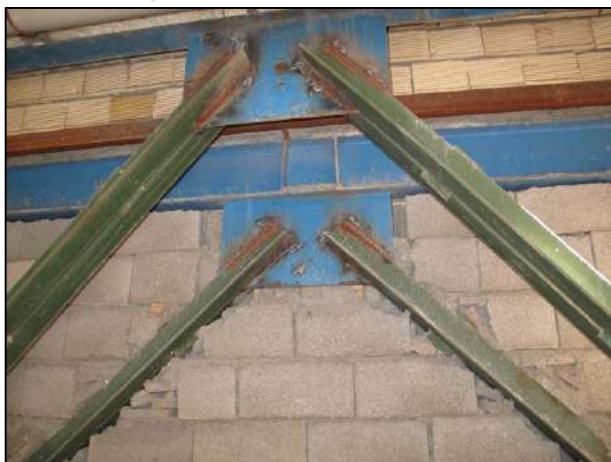
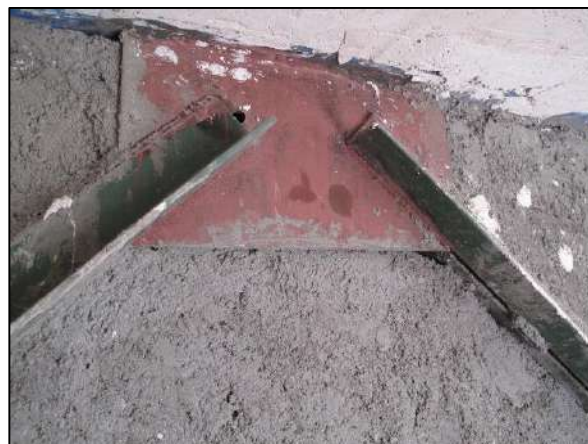
اگرچه تخریب سازه‌ای مهمی در اثر زلزله در این سازه‌ها مشاهده نشد، با این حال ایرادات مهمی در پیکربندی سازه مشاهده شد که می‌تواند سازه را در زلزله‌های بزرگ‌تر دچار مشکلات جدی‌ای نماید که در بخش آسیب‌های سازه‌ای بیان می‌شود. در شکل (۸-۶۲) سیستم مهاربندی این ساختمان‌ها که بصورت مهاربند همگرای شورن ۸ و با استفاده از دو نبشی که مطابق شکل اجرا شده‌اند نمایش داده شده است.

شکل ۸-۶۲- مهربندهای همگرا "۸" شکل و لقمه‌ها

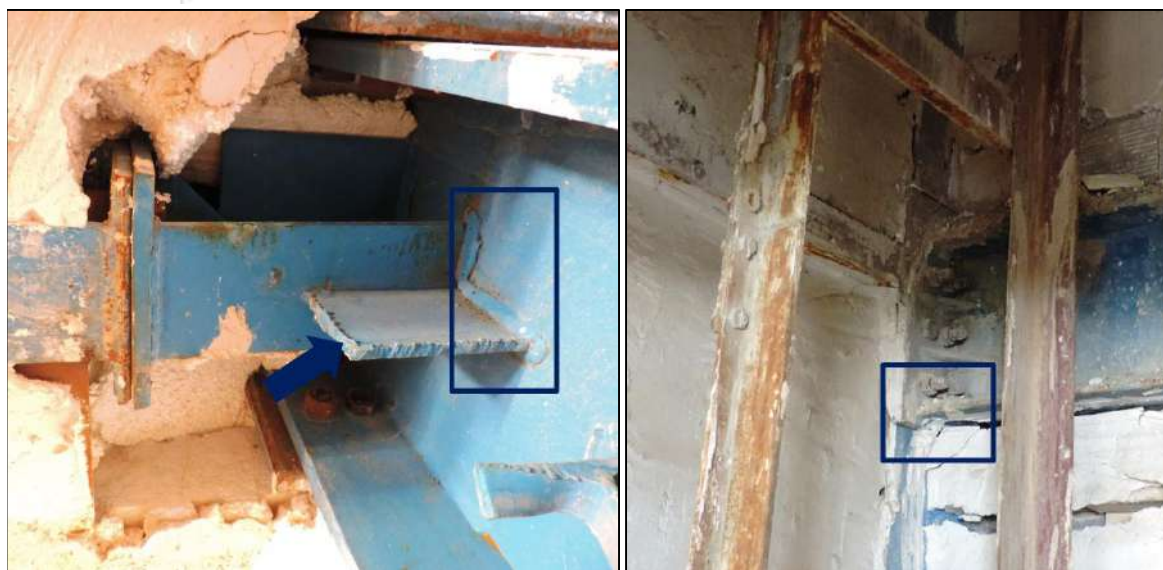
همانطور که در شکل (۸-۶۳- الف) نشان داده شده است، ورق اتصال خمشی و چیدمان پیچ‌ها، ناحیه خارج از بال‌ها را پوشش نداده است که در این حالت عملکرد این اتصال عملاً از اتصال خمشی به اتصال نیمه‌صلب و یا مفصلی (و غیر تایید شده)، تبدیل می‌شود. کاهش سختی و شکل‌پذیری سازه و همچنین احتمال شکست غیرشکل‌پذیر در ناحیه اتصال از عواقب احتمالی اجرای نادرست این اتصالات خمشی است. همچنین عدم تعبیه ورق پیوستگی در ناحیه چشمه اتصال از دیگر ایرادات مشاهده شده در این ساختمان‌ها است.

شکل ۸-۶۳- (الف): اتصال گیردار فلنجی در راستای شرقی - غربی. (ب): اتصال تقویت نشده جوشی به همراه وصله فلنجی تیر در راستای شمالی - جنوبی

بر اساس شکل ( ۸-۶۳-ب)، در راستای شمالی جنوبی، اتصالات خمشی مستقیماً به جان ستون جوش شده است که می‌تواند موجب گسیختگی ورق جان ستون در زلزله‌های شدیدتر شود. همچنین استفاده از جوش گوشه و سخت‌کننده در ناحیه اتصال تیر به ستون، اتصال را از حالت از پیش تایید شده خارج نموده و در نهایت، وصله فلنجی تیر به علت عدم وجود ورق وصله و پیچ در خارج از ناحیه دو بال تیر، قادر به انتقال لنگر در قالب اتصال صلب نبوده و عملکرد آن عملاً به صورت نیمه صلب تا مفصلی خواهد بود.

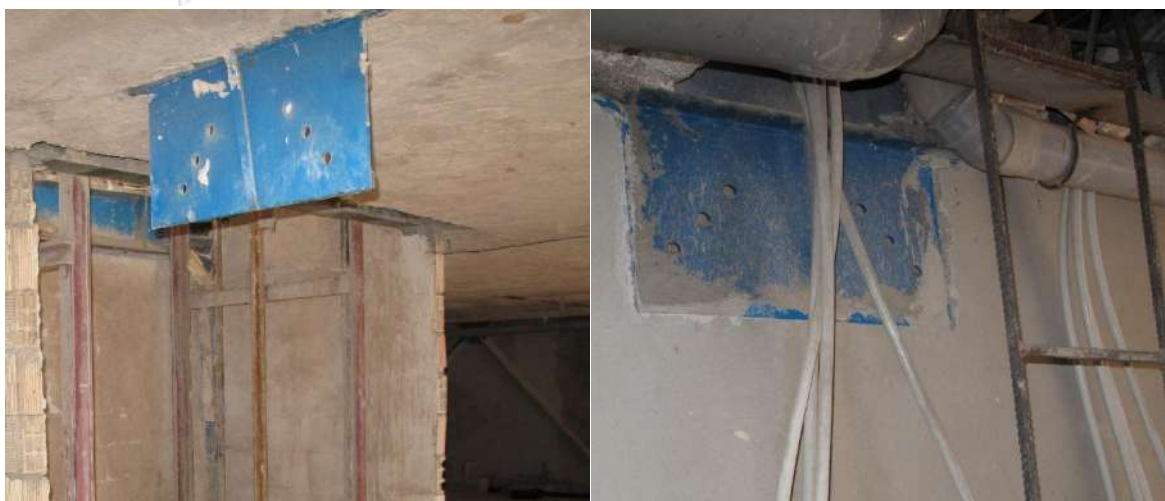
بر اساس شکل ( ۸-۶۴)، یکی از مواردی که در بازدید به عمل آمده از این سازه‌ها مورد توجه قرار گرفت، تعبیه ورق‌های گاست زیر برخی تیرها بدون اجرای مهاربند در آن دهانه است. البته واضح نیست که حذف این دهانه‌های مهاربندی در مرحله اجرا بوده است یا در طراحی نیز تعبیه این دهانه‌های مهاربندی پیش‌بینی نشده است. علاوه بر این وجود سوراخ در این ورق‌ها بیانگر اتصال مهاربند توسط پیچ به ورق در طرح اصلی بوده است که در زمان اجرا توسط جوش انجام شده است شکل ( ۸-۶۲). از دیگر ایرادات اجرایی مشاهده شده در این ساختمان‌ها حذف پیچ در محل بعضی از اتصالات بود که در شکل ( ۸-۶۵) نشان داده شده است.

شکل ۸-۶۴- ورق‌های گاست‌های رها شده در برخی از دهانه‌ها

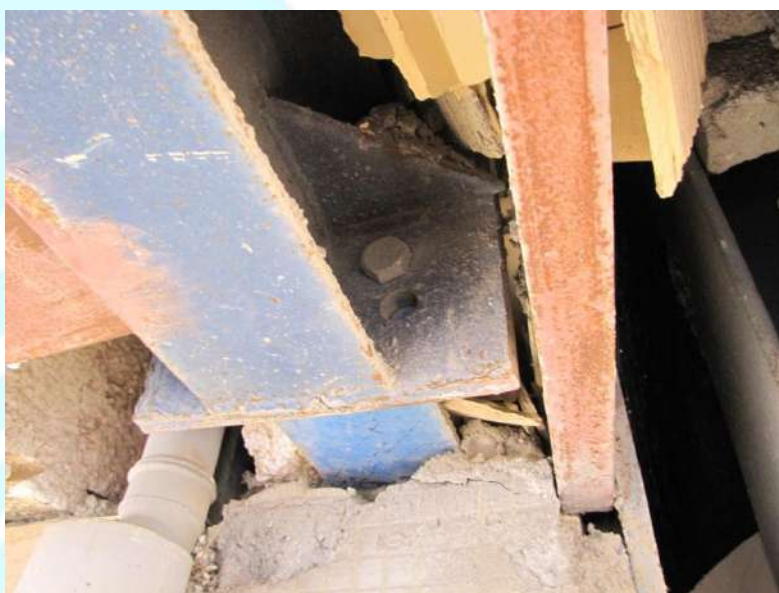
شکل ۸-۶۵- عدم اجرای پیچ و حذف آن در بعضی اتصالات

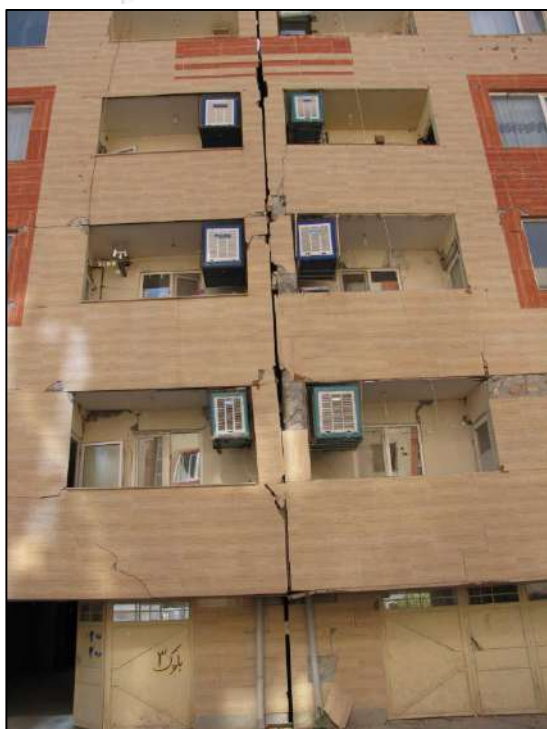
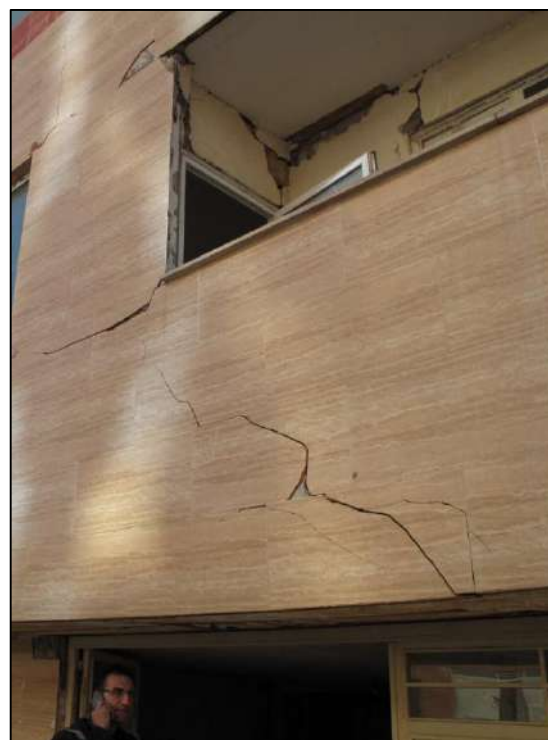
۸-۳-۱-۴- آسیب‌های غیرسازه‌ای: آسیب‌های غیرسازه‌ای در این بلوک‌ها بر اساس مشاهدات صورت گرفته در حد کم تا متوسط ارزیابی شده‌اند. تخریب موضعی المان‌های غیرسازه‌ای و بخصوص نما در صورت عدم ترمیم، به‌صورت بالقوه می‌تواند موجب بروز تلفات جانی گردد. در شکل (۸-۶۶) و (۸-۶۷) برخی آسیب‌های غیرسازه‌ای نشان داده شده‌است.

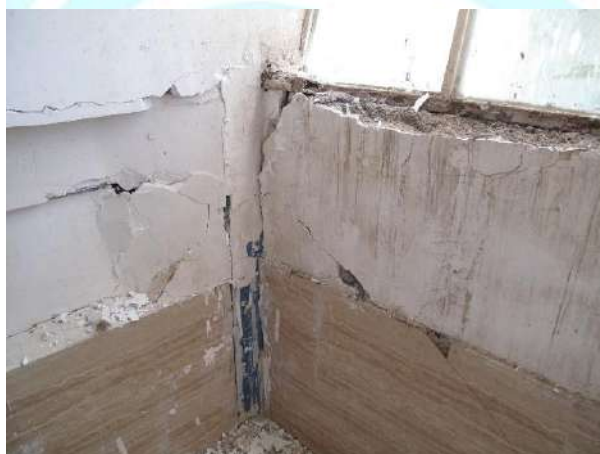
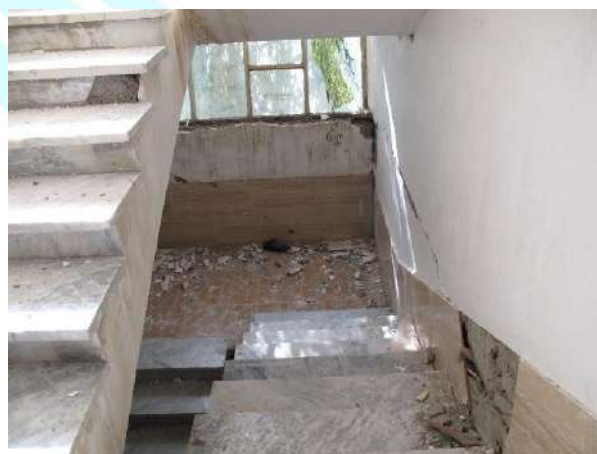
شکل ۸-۶۶- نمونه‌هایی از آسیب به اجزای نما

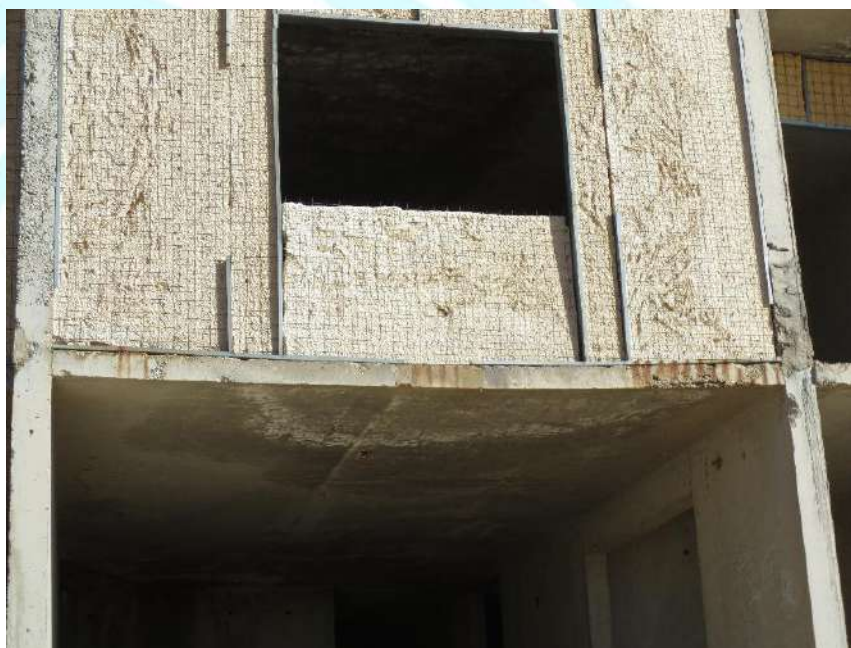
اگرچه در ساختمان‌های این شهرک تحت اثر زلزله آسیب سازه‌ای خاصی مشاهده نشد، ولی نکته قابل توجه در مورد این ساختمان‌ها کیفیت ساخت بسیار نامطلوب آن‌ها می‌باشد. به نظر می‌رسد با توجه به مشکلات اجرایی مهم مشاهده شده، ادامه ساخت پروژه بدون انجام ارزیابی‌های دقیق‌تر و بهسازی یا بازسازی مجدد بنا، ممکن نیست. در شکل (۸-۷۰) یکی از پانل‌های اجرا شده‌ی این بلوک‌ها را نشان می‌دهد به احتمال زیاد باز کردن زودتر از موعد قالب باعث خیز ناشی از وزنش شده است.

شکل ۸-۷۰- یکی از پانل‌های اجرا شده در این بلوک‌ها (خیز دال کاملاً محسوس است)

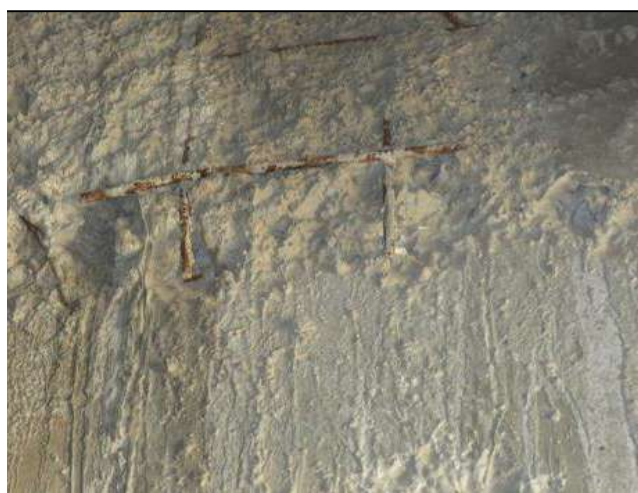
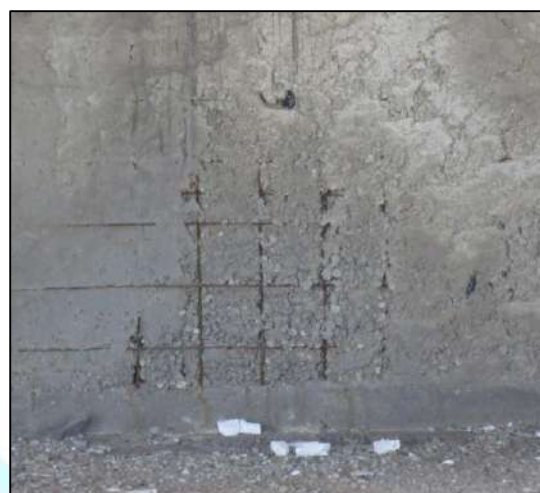
برخی ایرادات سازه‌ای مشاهده شده در این مجموعه در اشکال (۸-۷۱) تا (۸-۶۹) نشان داده شده‌است. در شکل (۸-۷۱) کاور نامناسب بتن بر روی شبکه میلگرد دیوار مشاهده می‌شود. در شکل (۸-۷۲) ضعف قالب‌بندی و در شکل (۸-۷۳) تجمع میلگرد در یک ناحیه و عدم وجود بتن در حد فاصل آنها مشاهده می‌گردد. در اشکال (۸-۷۴) و (۸-۷۵) دیگر اشکالات اجرایی در دیوار و دال این بلوک‌ها مشاهده می‌شود.

شکل ۸-۷۱- پوشش بتنی ناچیز روی شبکه میلگرد دیوار

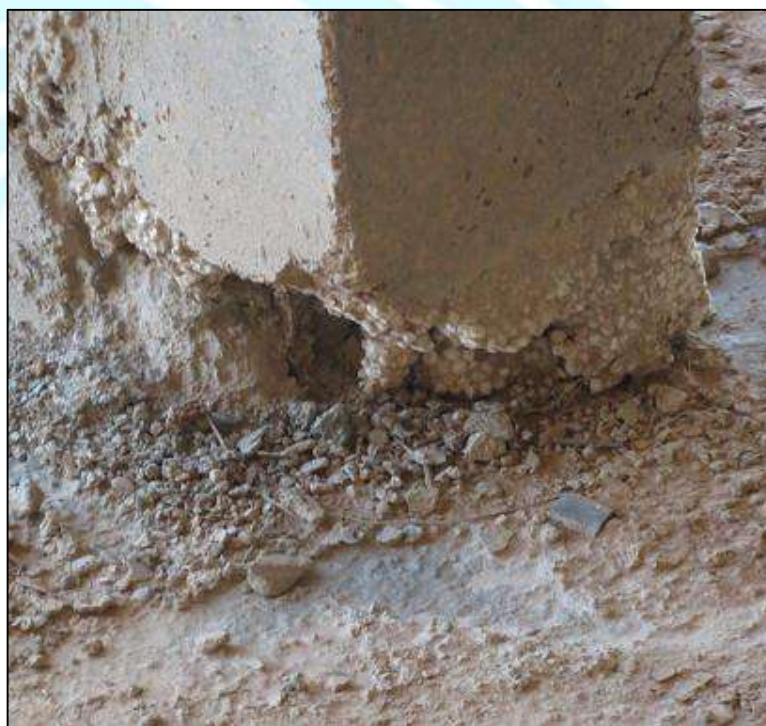
شکل ۸-۷۲- ضعف در اجرای قالب‌بندی

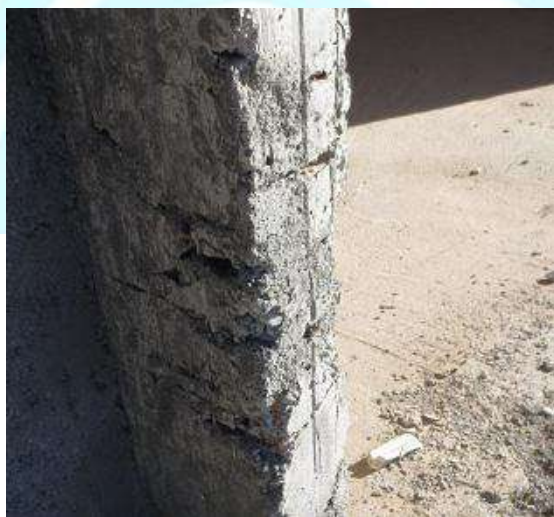
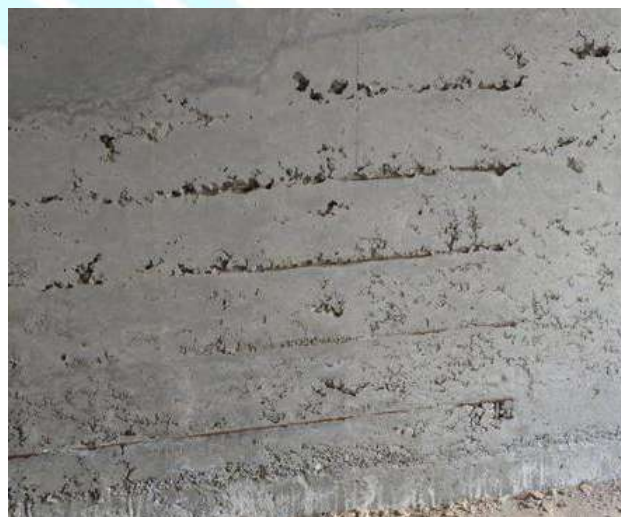
شکل ۸-۷۴- اجرای نامناسب دیوارهای برشی

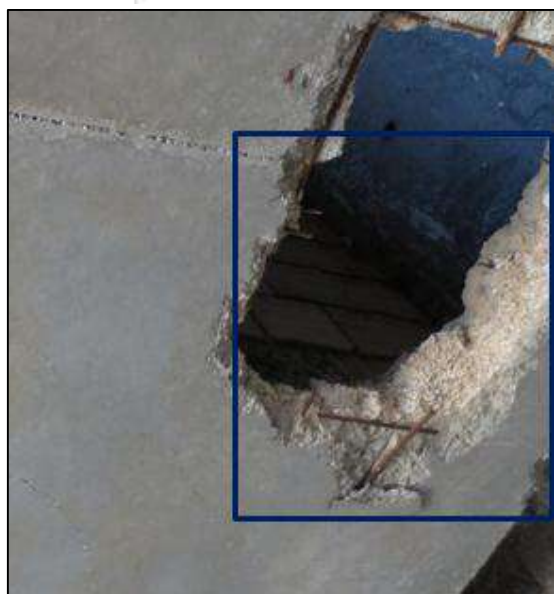
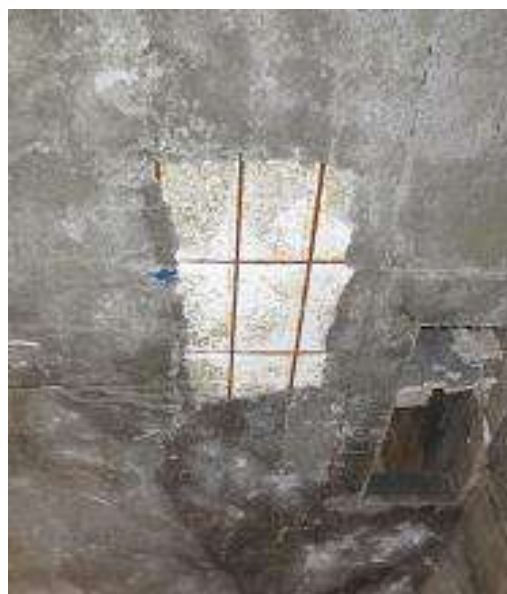
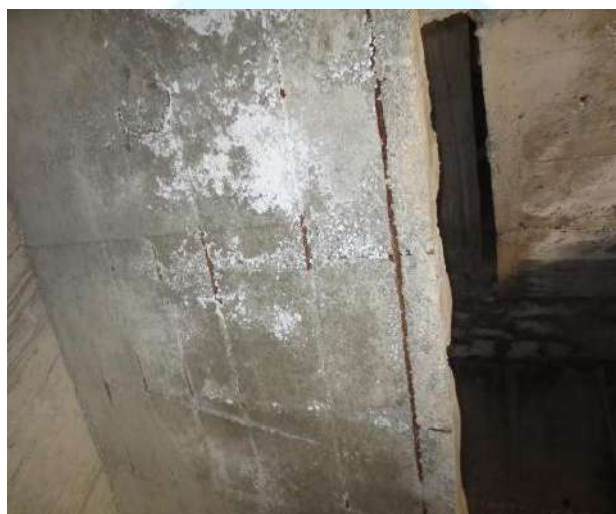
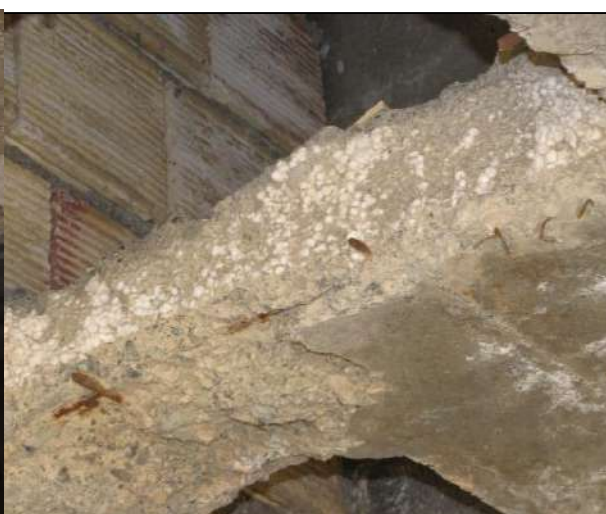
شکل ۸-۷۵- اجرای نامناسب دال‌ها

۸-۳-۲-۵- نظر کارشناسی: با توجه به ارزیابی‌های صورت گرفته از بلوک‌های مسکن مهر کرد، اگرچه آسیب سازه‌ای و غیرسازه‌ای خاصی ناشی از زلزله، در آن‌ها مشاهده نشده است، ولی مشکلات جدی موجود در اجرای ساختمان‌ها لزوم ارزیابی مجدد و مقاوم‌سازی این ساختمان‌ها را برجسته می‌سازد.

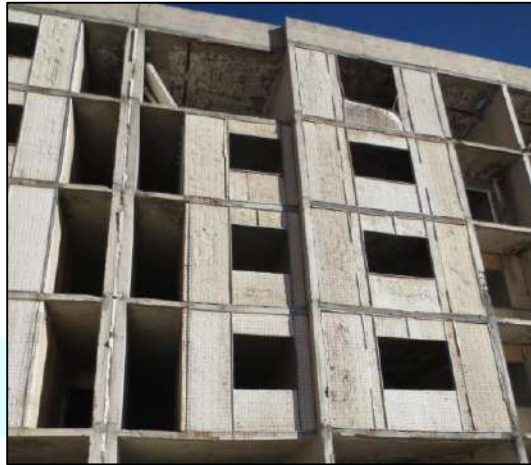
۸-۳-۲-۴- آسیب‌های غیرسازه‌ای: در بین عناصر غیرسازه‌ای این ساختمان‌ها، تنها دیوارهای پیش‌ساخته ضلع شمالی و جنوبی سازه نصب شده‌اند. با توجه به وزن کم این دیوارها و مهار مناسب آن‌ها به سازه، آسیب خاصی ناشی از زلزله در آن‌ها مشاهده نشد (شکل ۸-۷۶).

شکل ۸-۷۶- جزئیات اجزای غیرسازه‌ای و اتصال آن به اسکلت بتنی

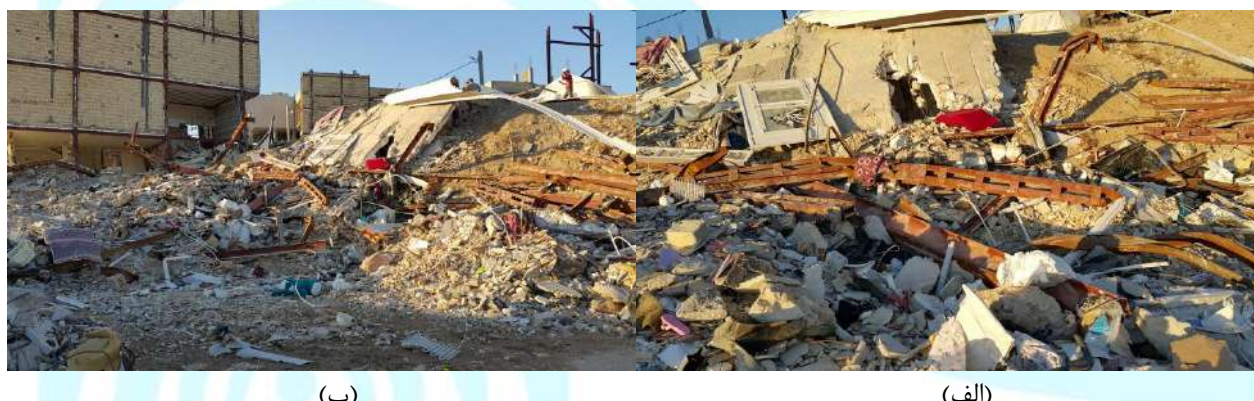
شکل ۹-۳- تصویر بقایای بجای مانده از این دو ساختمان

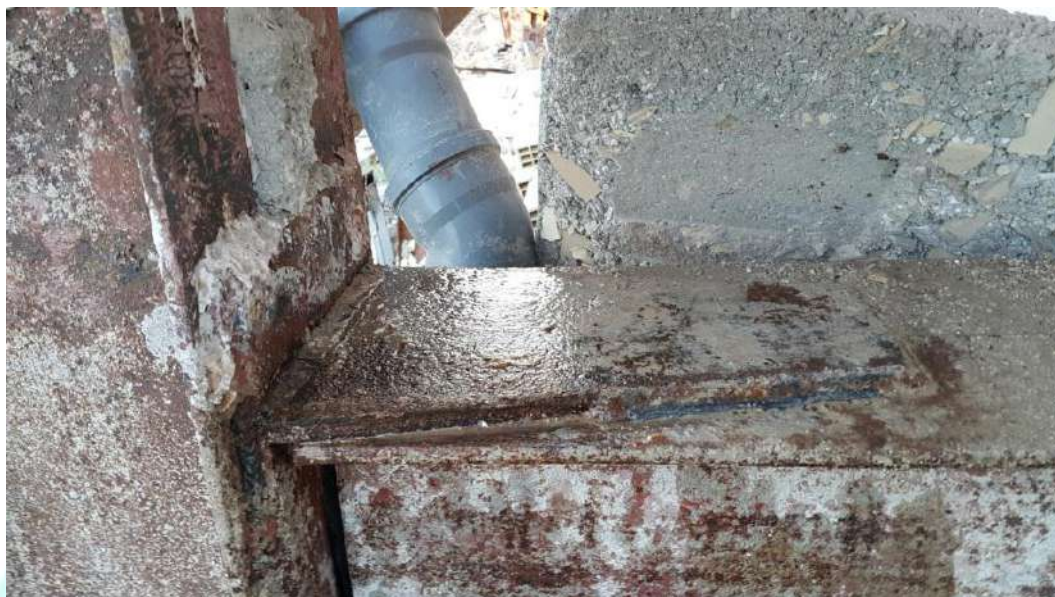
در راستای شرقی- غربی این ساختمان‌ها اتصالات تیر به ستون مطابق شکل (۹-۹) با استفاده از ورق اتصال بال بالا و بال پایین انجام شده است. این اتصال توسط ورق کله گاوی به بال ستون و بال بالایی تیر و توسط ورق پایین به بال پایینی تیر و ستون متصل می‌شود. ورق بال بالا توسط جوش گوشه به بال تیر و همین‌طور به بال ستون متصل شده است. بخشی از ورق اتصال جوش نشده که در نتیجه اجازه تغییر طول را به ورق داده و این اتصال را در وهله اول نیمه صلب بیان می‌کند. در یک اتصال نیمه صلب سه حالت حدی برای شکست متصور می‌شویم. حالت اول شکست جوش اتصال ورق به ورق بال که شکستی ترد منظور می‌شود. دوم تسلیم ورق بال که شکستی شکل‌پذیر است و سوم شکست جوش اتصال ورق به بال ستون که شکست ترد می‌باشد. با حسابی سر انگشتی مود حاکم بر شکست این اتصال همان شکست جوش گوشه اتصال ورق به بال ستون است. در یک اتصال نیمه صلب مهندسی باید طراحی بگونه‌ای باشد که مود شکل‌پذیر حاکم شود

و علاوه بر آن اتصال ورق بال به بال ستون باید توسط جوش نفوذی انجام شود تا از شکست ترد برحذر شود. شکل (۹-۹) نحوه اتصال ورق کله گاوی به بال تیر و بال ستون را نشان می‌دهد.

شکل ۹-۹- نوع اتصال در راستای شرقی-غربی و نحوه اتصال ورق کله گاوی به بال تیر و بال ستون

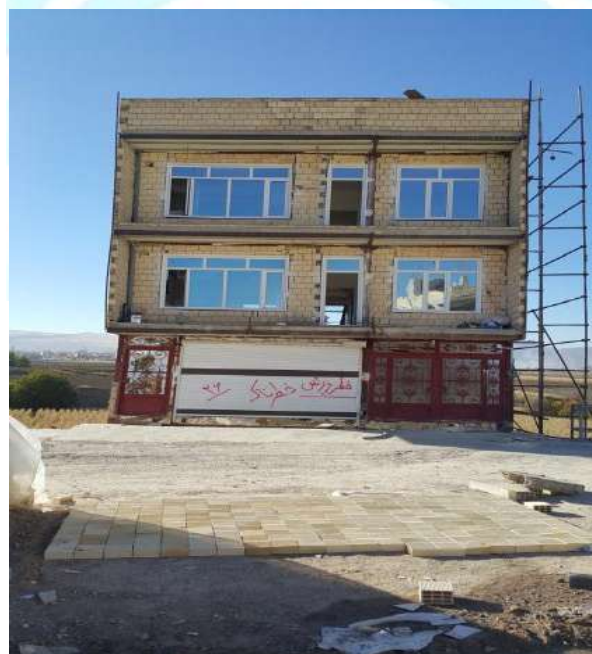
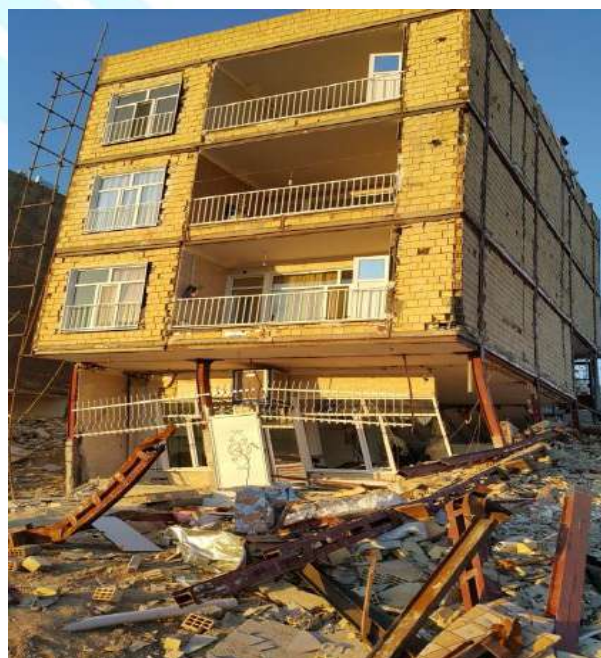
با نگاه به ساختمان شاهد نیز مشاهده می‌گردد که بدلیل وجود بازشوهای بزرگ میانقاب‌ها نیز نمی‌توانستند مشارکتی برای باربری در این راستا داشته باشند شکل (۹-۱۰).

شکل ۹-۱۰- وجود بازشوهای بزرگ و عدم مشارکت میانقاب در راستای شرقی-غربی

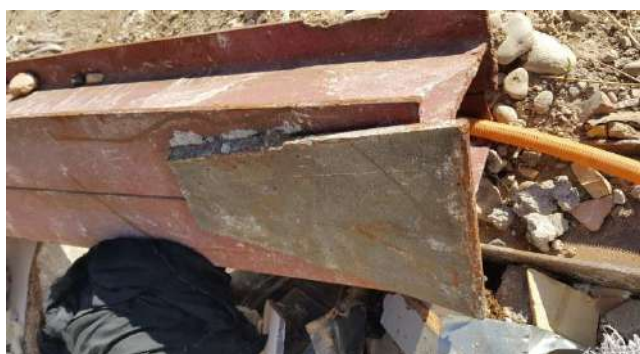
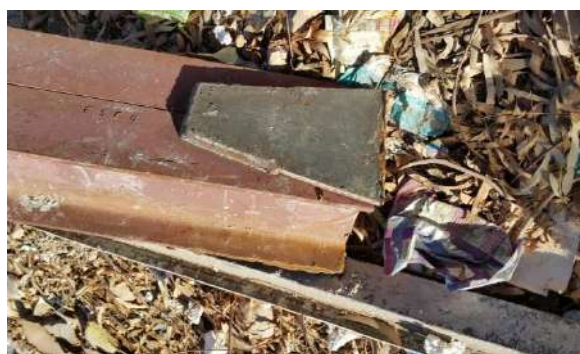
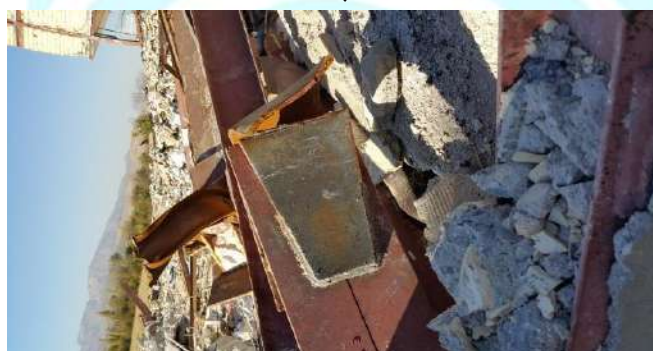
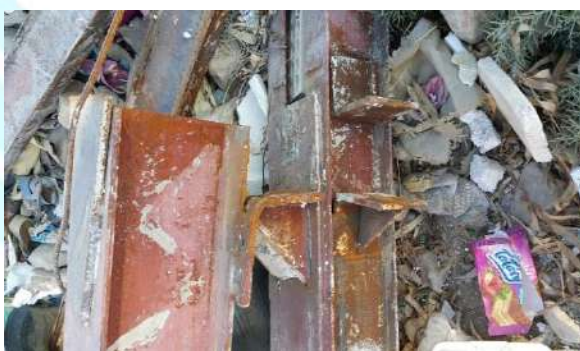
علاوه بر آن در راستای شرقی-غربی برای میانقاب‌ها از طبقه همکف تا بالا از بلوک‌های سفالی استفاده شده که در هر حال نمی‌توانسته کمکی زیادی به سیستم لرزه‌بر نماید و لذا در این راستا تنها سیستم مقاوم لرزه‌ای آن شکست ترد اتصالات ورق به بال ستون بوده که در اشکال (۹-۱۱) تصاویر این شکست‌ها در ساختمان‌های تخریب شده نشان داده شده است.

شکل ۹-۱۱- شکست ترد اتصالات در راستای شرقی-غربی

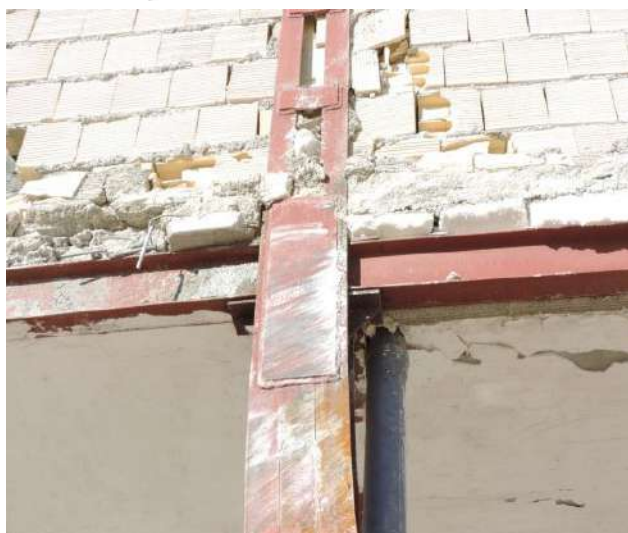
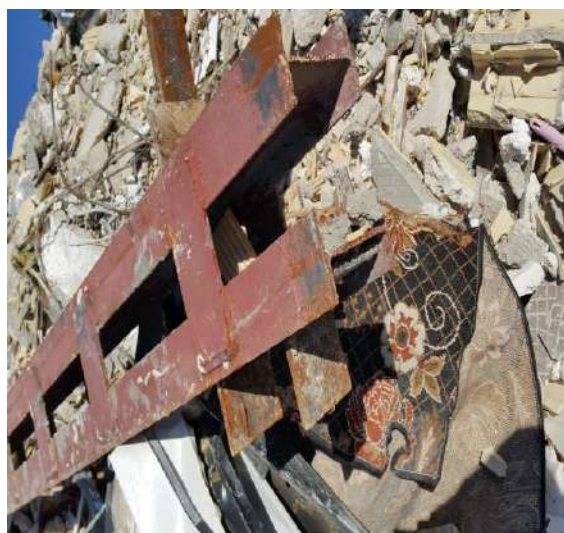
برای اتصالات راستای شمالی-جنوبی از نبشی بالا و پایین که در رده اتصالات مفصلی قرار می‌گیرند استفاده شده بود. در این راستا هیچگونه سیستم لرزه‌بر تعبیه نشده بود. از بقایای ساختمان‌های تخریب شده نیز اثری از گاست پلیت مشاهده نشد. یعنی دقیقاً مشابه تیپ ساختمان شاهد سمت راست این ساختمان‌ها.

شکل ۹-۱۲- نمونه اتصالات مفصلی در راستای شمالی-جنوبی

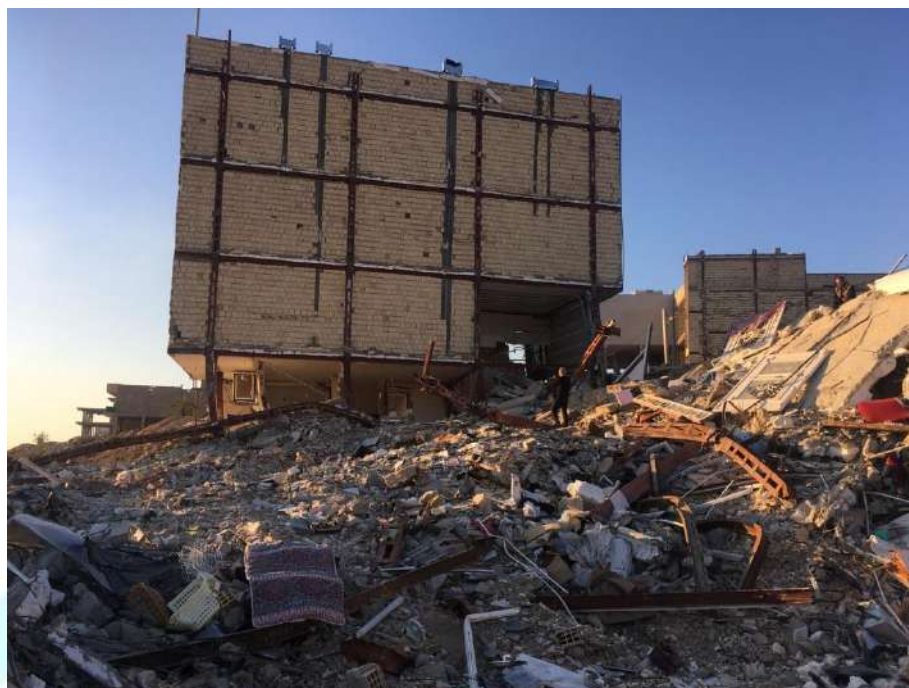
شکل ۹-۱۴- عدم وجود کش در نمای شرقی بدلیل عبور لوله‌های بخاری در ساختمان شاهد

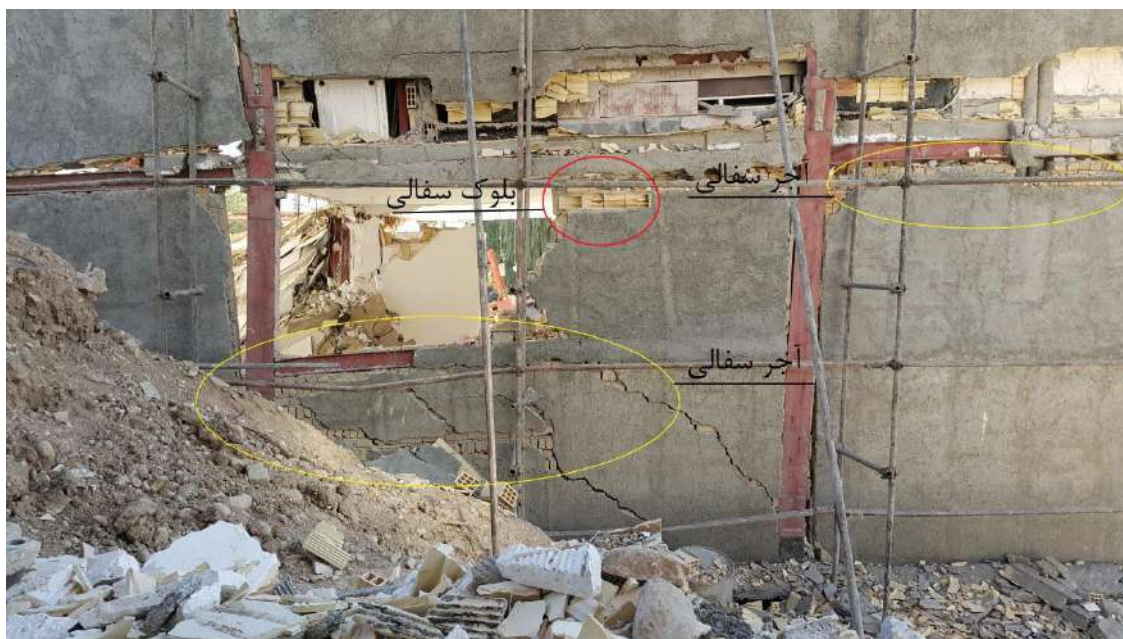
با نگاه به ساختمان شاهد مشاهده می‌گردد که ساختمان در راستای شمالی-جنوبی علیرغم سیستم مهاربندی دارای میانقابی ترکیبی از بلوک‌های تیغه‌ای سفالی و آجر سفالی ۱۰ سوراخه بویژه در طبقه همکف بوده است شکل (۹-۱۵). بلوک‌های سفالی با جهتی که اجرا شدند سختی زیادی نداشته و با کمترین جابجایی سازه خرد می‌شوند. اما آجرهای سفالی ابتدا در برابر راستای شمالی-جنوبی مقاومت کرده و پس از آن خرد شده و سازه بی‌پناه در برابر بارهای جانبی منجر به گسیختگی اتصالات مفصلی در طبقه همکف شکل (۹-۱۶) و بدنبال آن فروریزش سقف طبقه همکف شکل (۹-۱۷) و نرم شدن این طبقه و کاهش تقاضای لرزه‌ای در طبقات بالا شکل (۹-۱۸) و در نهایت بدلیل دریافت زیاد طبقه همکف (۹-۱۹)، فروریزش کلی سازه تحت اثر  $P-\Delta$  شده است شکل (۹-۲۰).

شکل ۹-۱۵- استفاده از آجر سفالی به همراه بلوک سفالی در طبقه همکف در ساختمان شاهد

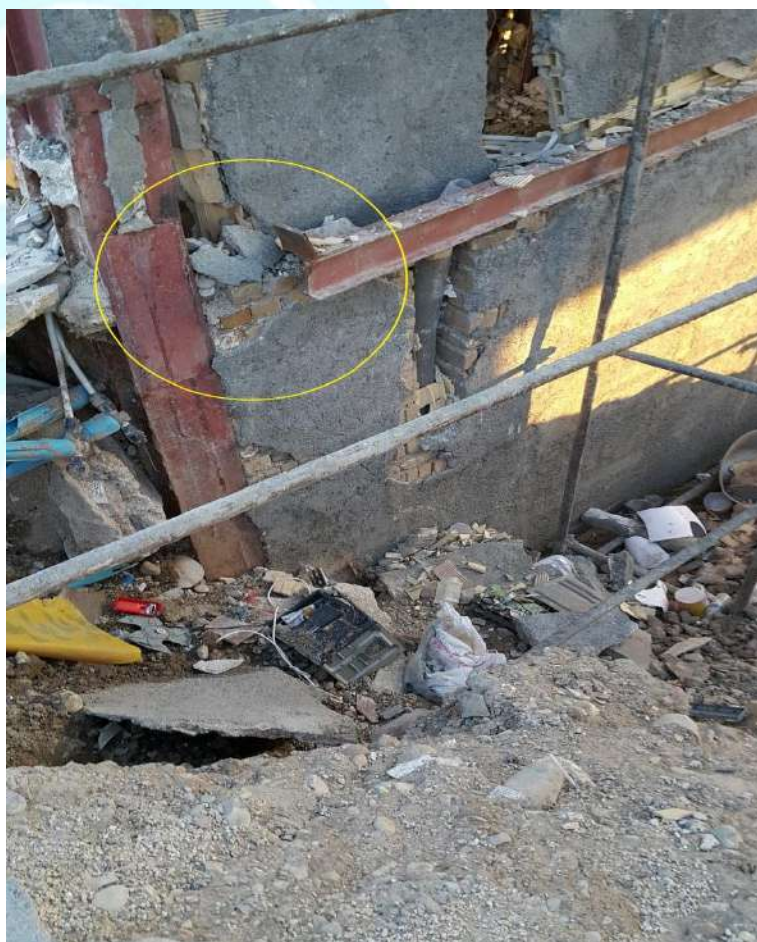
شکل ۹-۱۶- گسیختگی اتصالات مفصلی در طبقه همکف در ساختمان شاهد

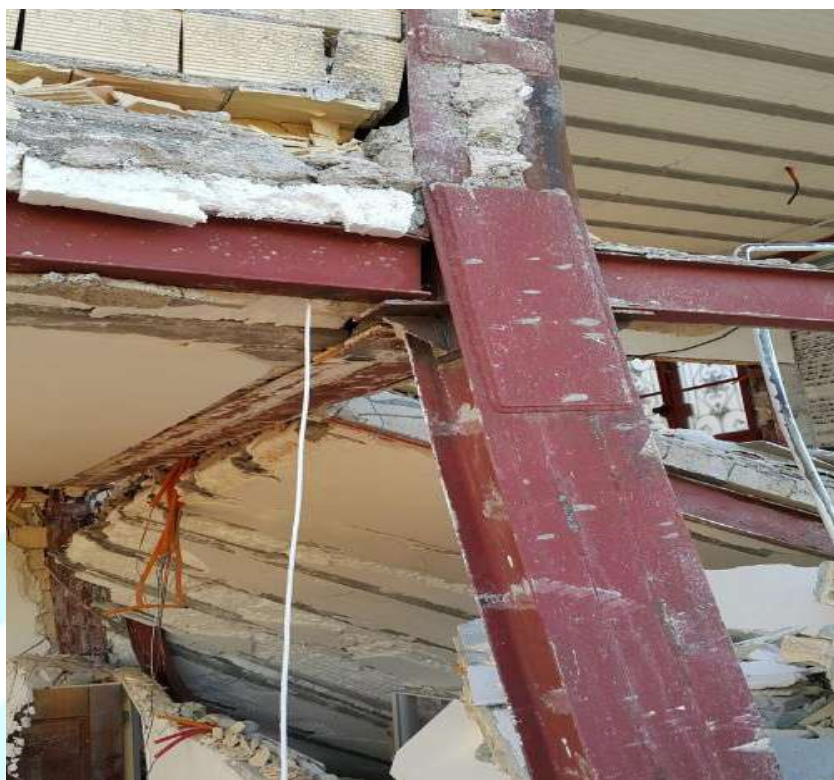
شکل ۹-۱۷- ریزش سقف طبقه همکف در ساختمان شاهد

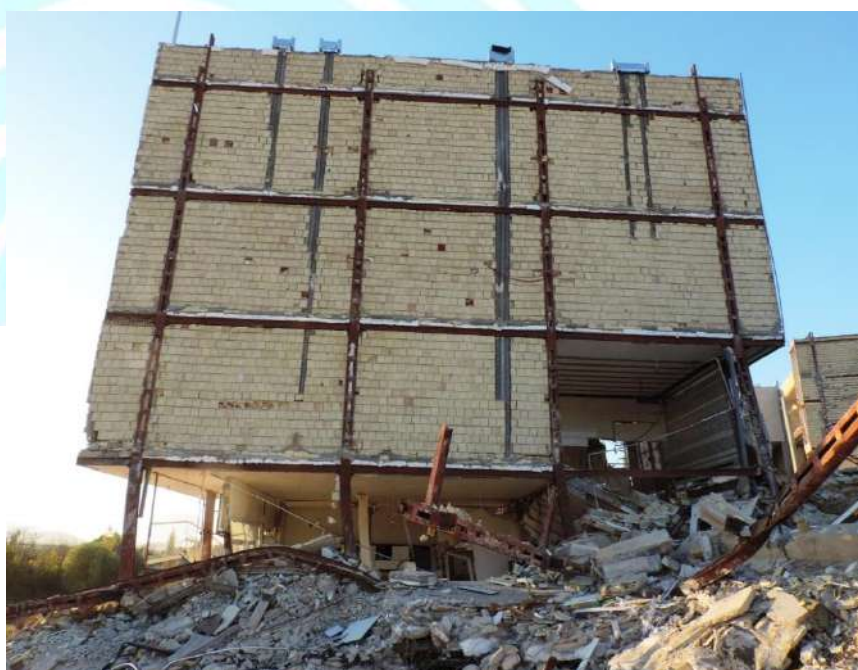
شکل ۹-۱۸- نرم شدن طبقه همکف طبقه همکف و کاهش تفاضات بالاتر در ساختمان شاهد

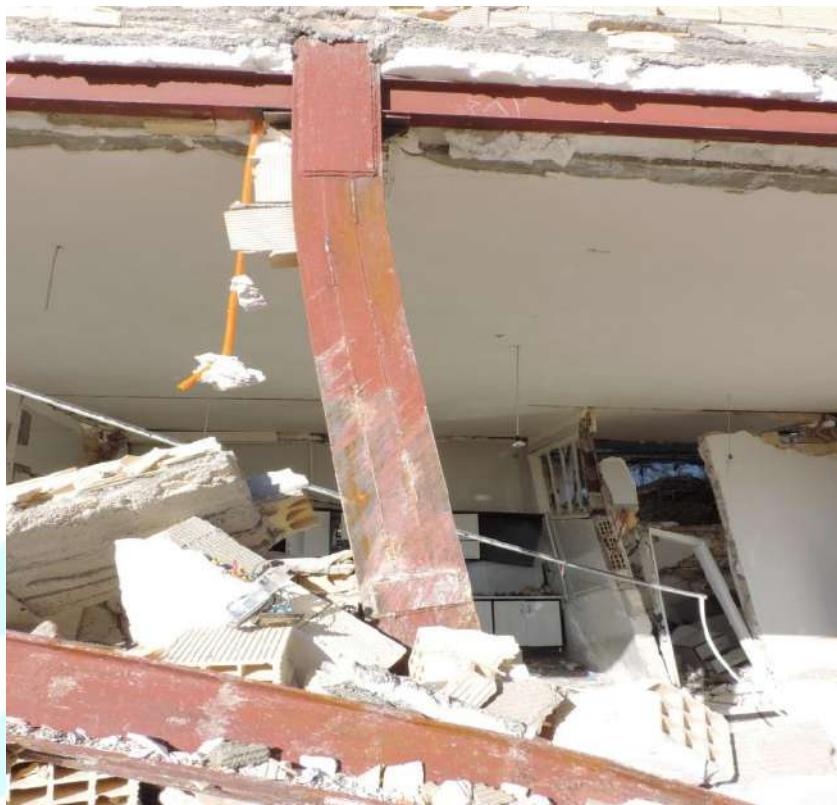
شکل ۹-۱۹- دریافت زیاد در ستون‌های طبقه همکف در ساختمان شاهد

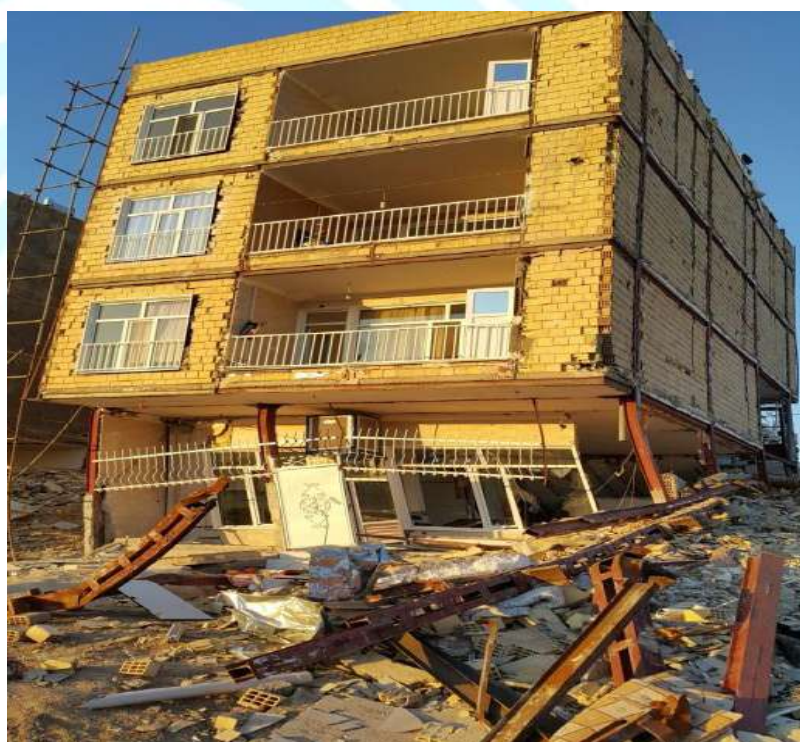
شکل ۹-۲۰- ساختمان شاهد در شرف فروریزش در کنار بقایای دو ساختمان فرو ریخته

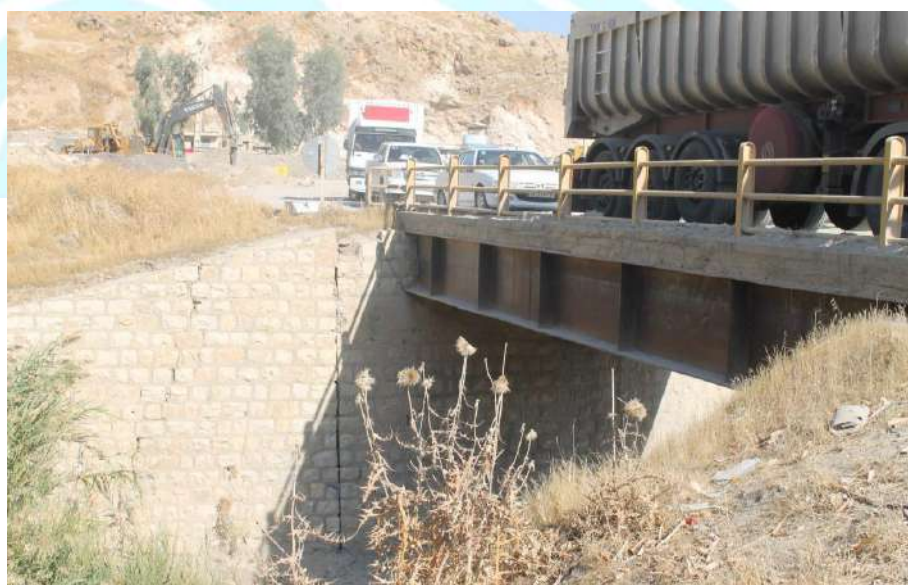
می‌باشد. در این پل عرشه کاملاً سالم اما دیوارهای هادی اطراف کوله‌ها (دیوار سنگی) دچار ترک شده و حفاصل دیوار و بدنه پایه‌های پل، زمین‌های اطراف ترک برداشته است. در فاصله حدود ۵ کیومتری از روستای دارنیل محدوده شهرستان ازگله نزدیک تونل‌های خروجی شبکه انتقال آب دشت ذهاب یک پل فلزی با دو دهانه و یک پل با عرشه تیر عمیق بتنی تی‌شکل یک دهانه وجود دارد، که کوله‌ها و دیوارهای هادی پل‌ها که از سنگ ساخته شده‌اند، ترک برداشته اما خوشبختانه عرشه‌ها سالم اند.

شکل ۱۰-۱- دیوار هادی اطراف کوله‌ها دچار ترک شده (بعد از روستای دارنیل از روستاهای ازگله)

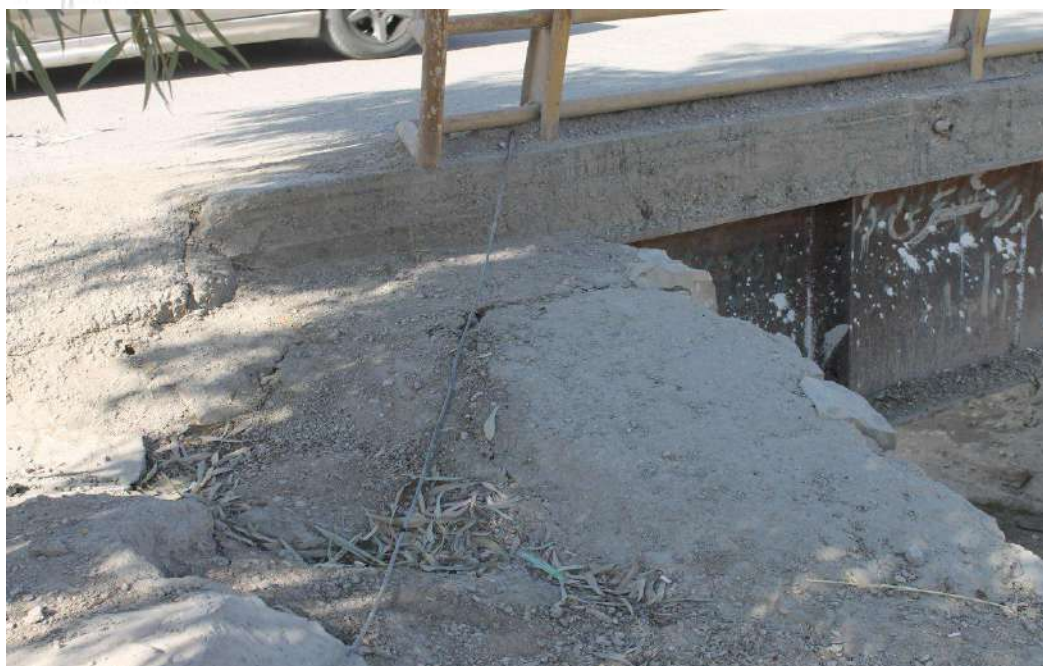
شکل ۱۰-۲- دیوار هادی اطراف کوله‌ها دچار ترک شده (بعد از روستای دارنیله از روستاهای ازگله)

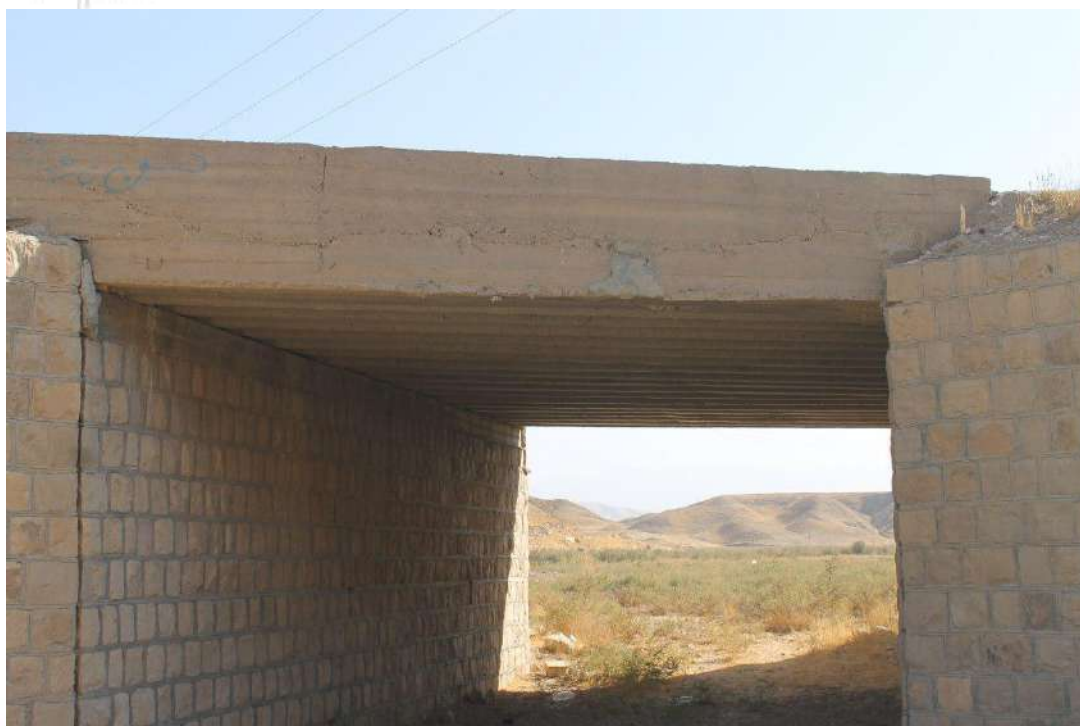
در پل فلزی دو دهانه، زیر پل بستر رودخانه که کف‌سازی بتنی شده ترک‌های در آن مشاهده می‌شود. در این پل همچنین فروریختن بخش بالایی کوله ناشی از عدم یکپارچگی کوله مشاهده گردید (تصاویر ۱۰-۳ تا ۱۰-۱۰). در فاصله ۱۵۰ متری پل فلزی دو دهانه قبلی، یک پل یک دهانه با عرشه بتنی قرار داشت. عرشه و کوله پل آسیب ندیده بود ولی درز انقطاع بین کوله و دیوار هادی باز شده بود و علاوه بر آن، یک ترک نزدیک دیواره پل ایجاد شده بود. این ترک دقیقاً بصورت طولی از کف رودخانه تا نزدیک دیواره پل بتنی امتداد داشته و بخشی از یک رانش کوچک در منطقه است (تصاویر ۱۰-۷ و ۱۰-۸).

شکل ۱۰-۷- پل با عرشه بتنی یک دهانه در فاصله ۱۵۰ متری پل فلزی دو دهانه

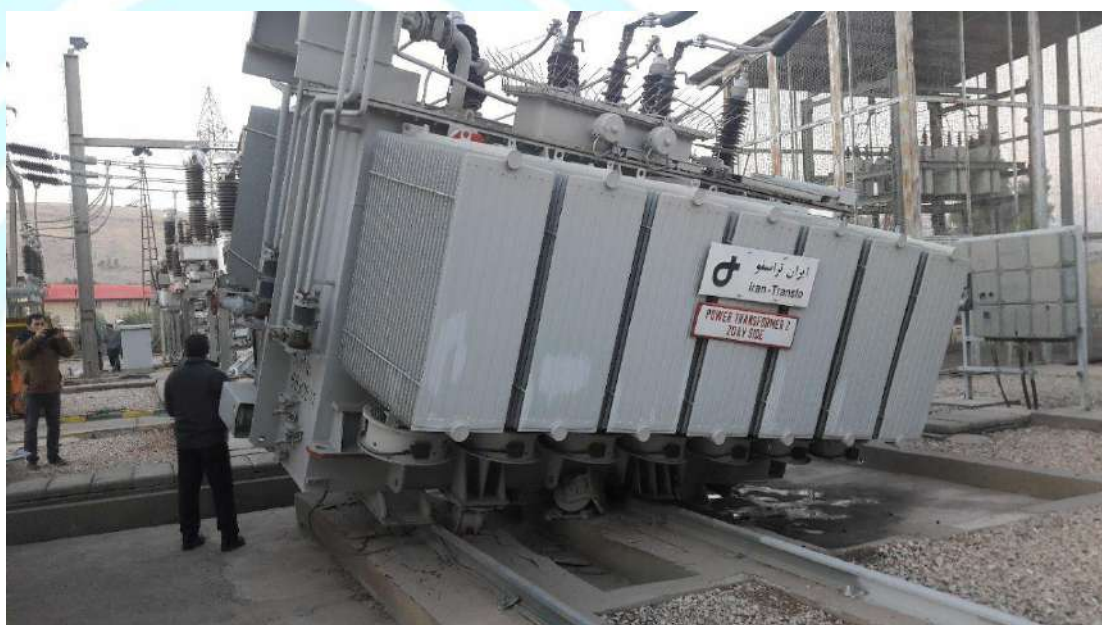
شکل ۱۰-۱۸- افتادن ترانس از روی ریل در پست ۶۳kV سرپل ذهاب (عکس از آموزش و پژوهش علوم صنعت برق)
