**گزارش زمین‌لرزه ۲۱ آبان‌ماه ۱۳۹۶ سرپل ذهاب  
استان کرمانشاه (ویرایش پنجم)**

**جلد سوم  
سازه و شریان‌های حیاتی**

**۵ دی‌ماه ۱۳۹۶**

**پژوهشگاه بین‌المللی زلزله‌شناسی و مهندسی زلزله**

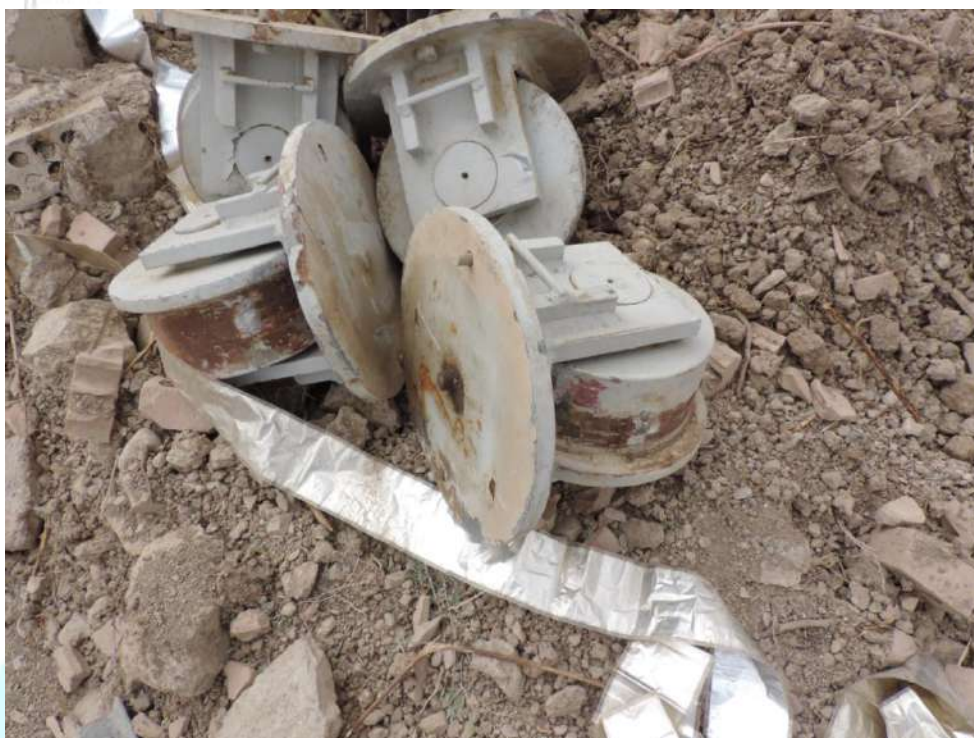
شکل ۱۰-۱۹- چرخ‌های ترانس که از روی ریل در پست ۶۳kV سرپل ذهاب افتاد

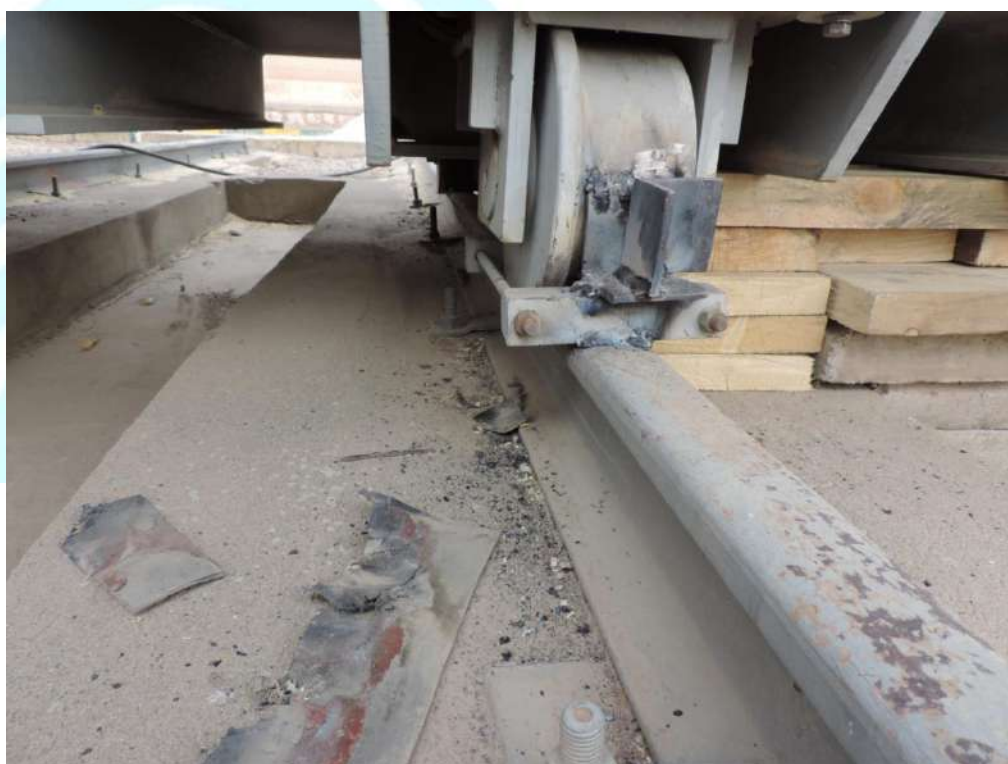
شکل ۱۰-۲۰- تثبیت موقت ترانس که از روی ریل در پست ۶۳kV سرپل ذهاب افتاد

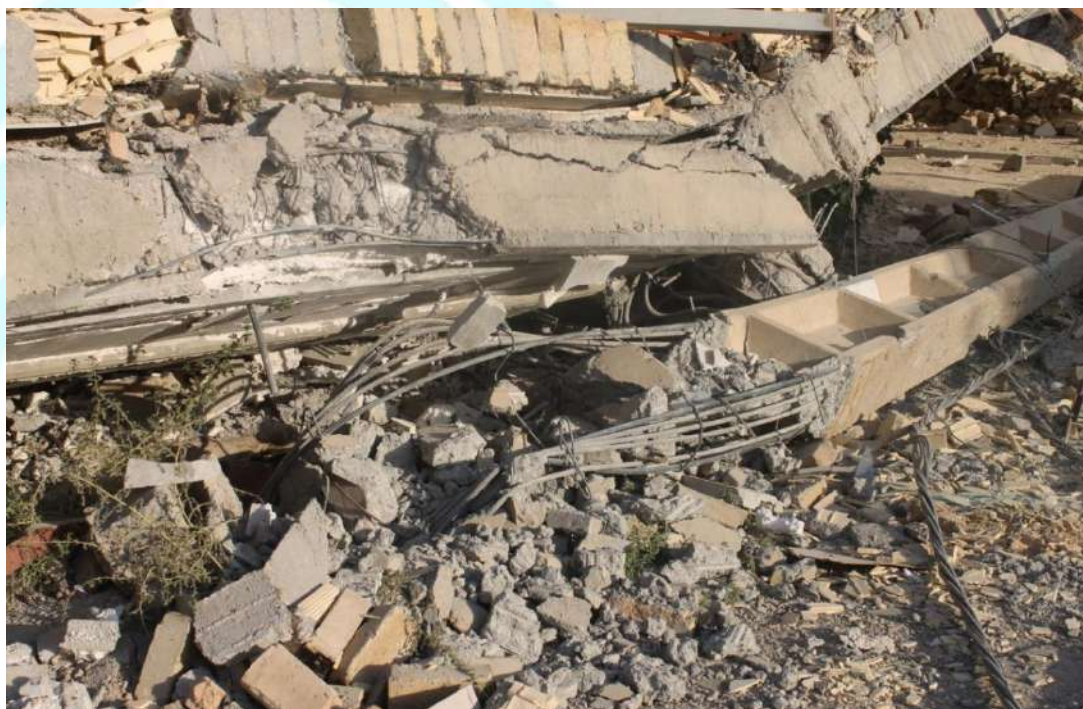
شکل ۱۰-۳۲- شکست تیر و پارگی کابل برق ناشی از فروریزش ساختمان بتن آرمه مجاور

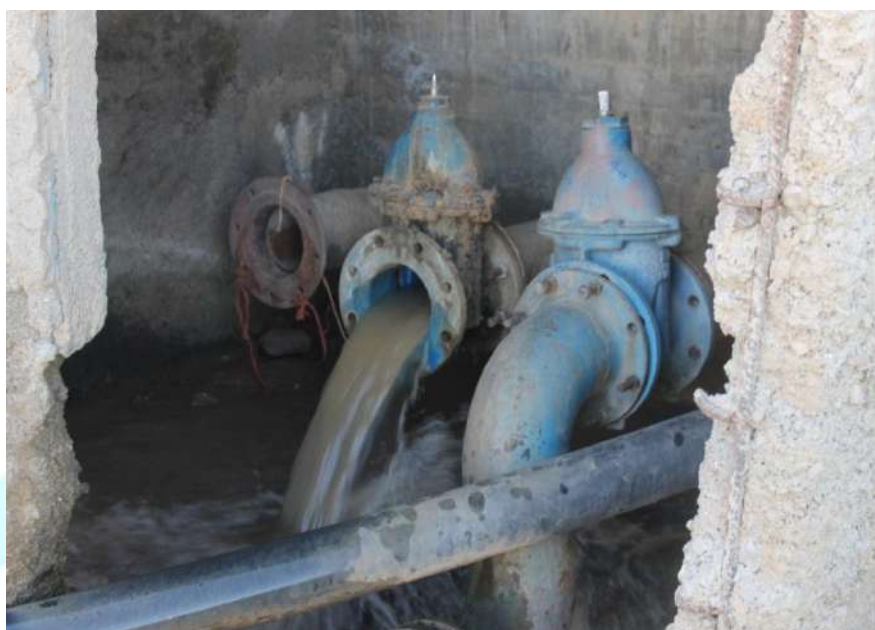
شکل ۱۰-۳۴- گل‌آلود شدن آب آشامیدنی روستاها

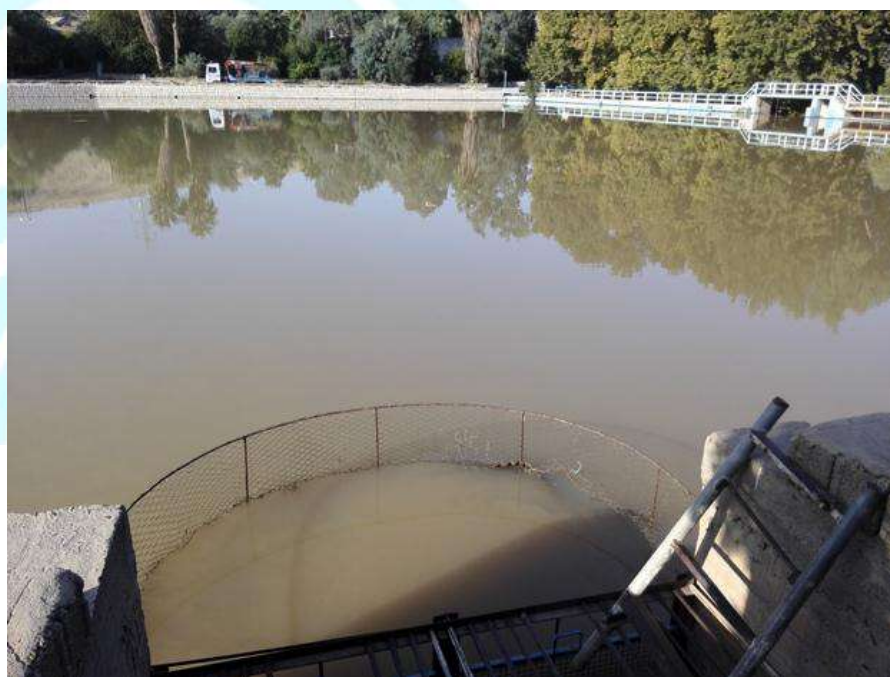
شکل ۱۰-۳۵- گل‌آلود شدن آب آشامیدنی شهر سرپل ذهاب

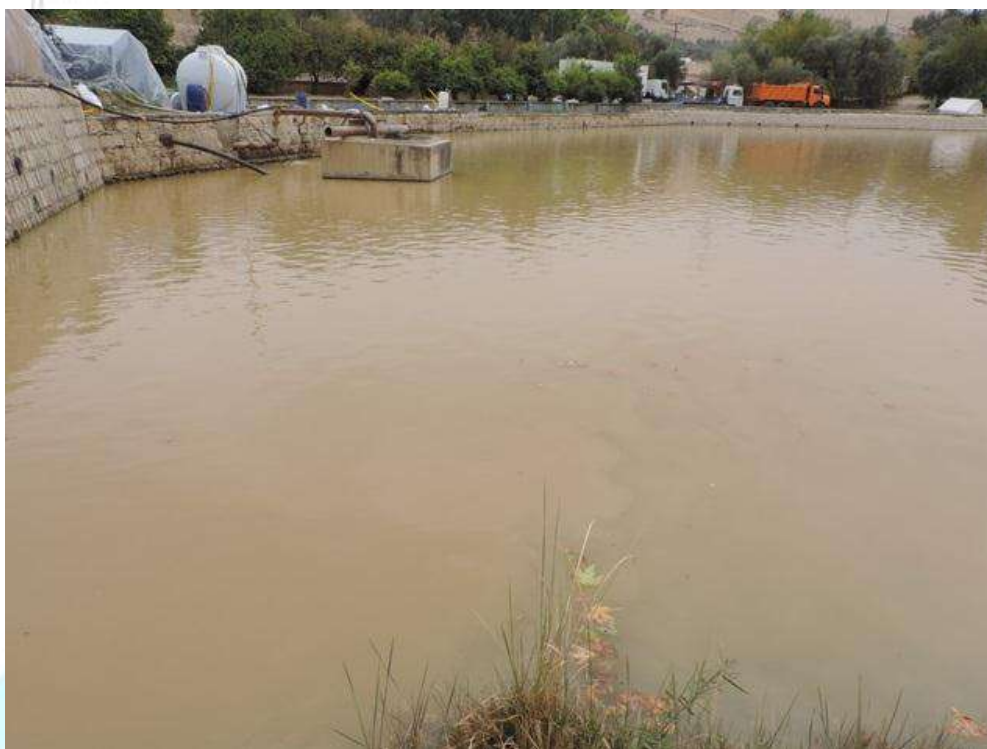
شکل ۱۰-۳۶- گل‌آلود شدن بیشتر آب آشامیدنی شهر سرپل ذهاب پس از پس‌لرزه‌ها

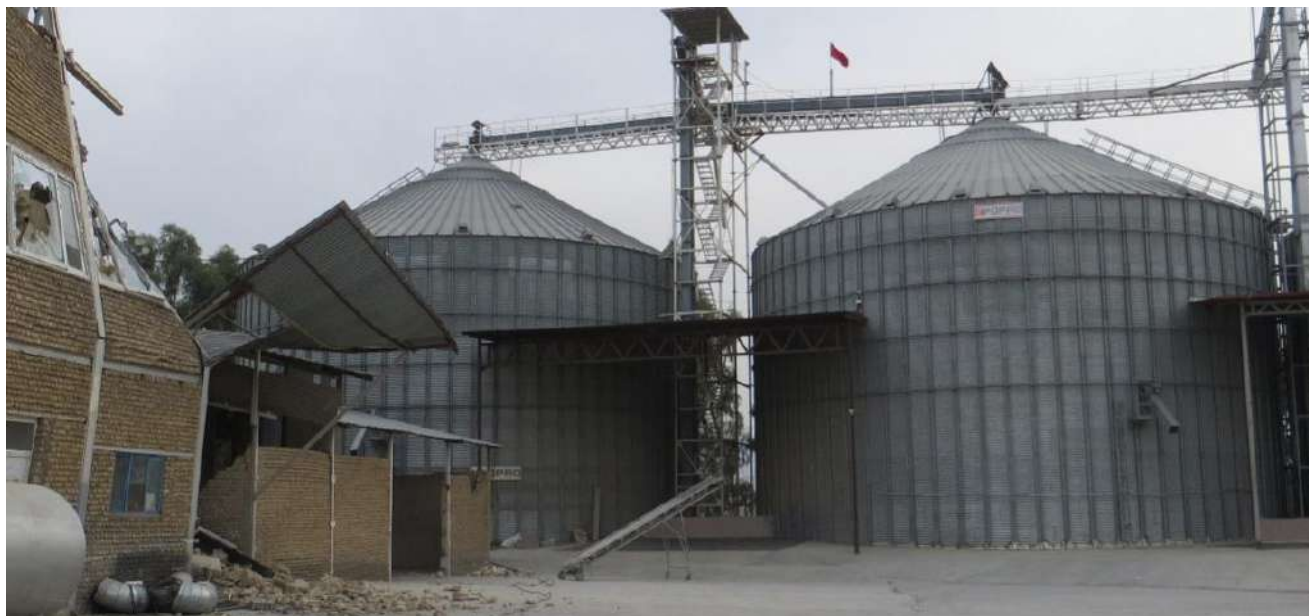
شکل ۱۱-۳- دودعد از سیلوهای گندم کارخانه آرد قصر شیرین در شهرک صنعتی سرپل ذهاب

براساس برآورد میدانی، در زمان وقوع زمین‌لرزه ۲۰ تا ۲۵ هزار تن گندم در ۴ عدد سیلوی ذخیره گندم در این شهرک وجود داشته است. گندم مذکور در ۳ عدد سیلوی ۵۰۰۰ تنی در شرکت آرد قصر شیرین و یک عدد سیلوی ۵۰۰۰ تنی در شرکت ذرت خشک‌کنی (سیلوی ذرت خشک‌کنی نیز حاوی گندم بوده است) و مقداری گندم و آرد در واحد آسیاب گندم کارخانه آرد قصر شیرین بوده است. براساس برند نصب شده بر روی سیلوها، دو عدد از آنها تولید شده توسط شرکت ترکیه‌ای FOPRO و یک عدد از آنها تولید شده توسط شرکت PTSILO (شرکت بین‌المللی پارس ترک سیلو) می‌باشد. سیلوی شرکت ذرت خشک‌کنی فاقد برند بوده است. مطابق با شکل ۱۱-۳ آسیب وارده به سیلوها تقریباً قابل قبول است و به جز مقدار اندکی گندم که به دلیل تلاطم از بالای آنها سرریز شده است به عمده محصول گندم و سیلوها خسارت جدی وارد نشده است. با این وجود در هر چهار سیلو تعدادی از پیچ‌های سولجرها در پایین‌ترین تراز و در راستای مولفه غالب حرکت زمین بریده شده است. تعدادی از پیچ‌های وصله ورق‌های موج‌دار نیز در تراز پایین سیلو بریده شده‌اند. پیچ‌های مذکور از نوع KV 8.8 بوده‌اند (شکل‌های ۱۱-۴ و ۱۱-۵).

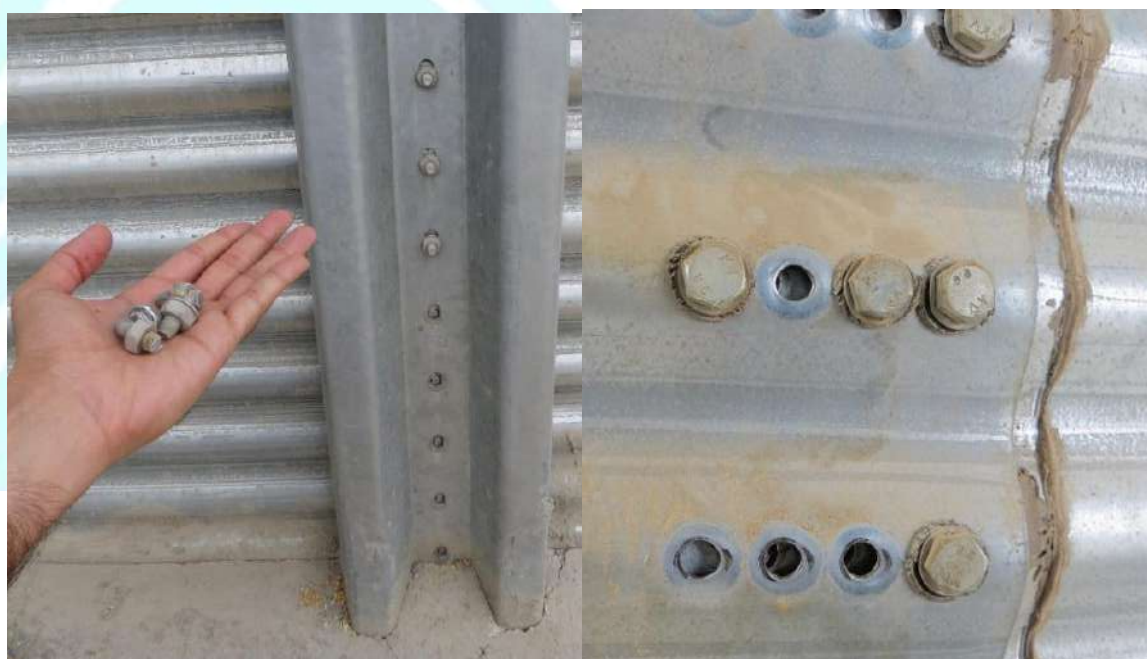
شکل ۱۱-۴- بریده شدن پیچ‌های سولجرهای سیلوه‌ها در تراز دیواره فونداسیون

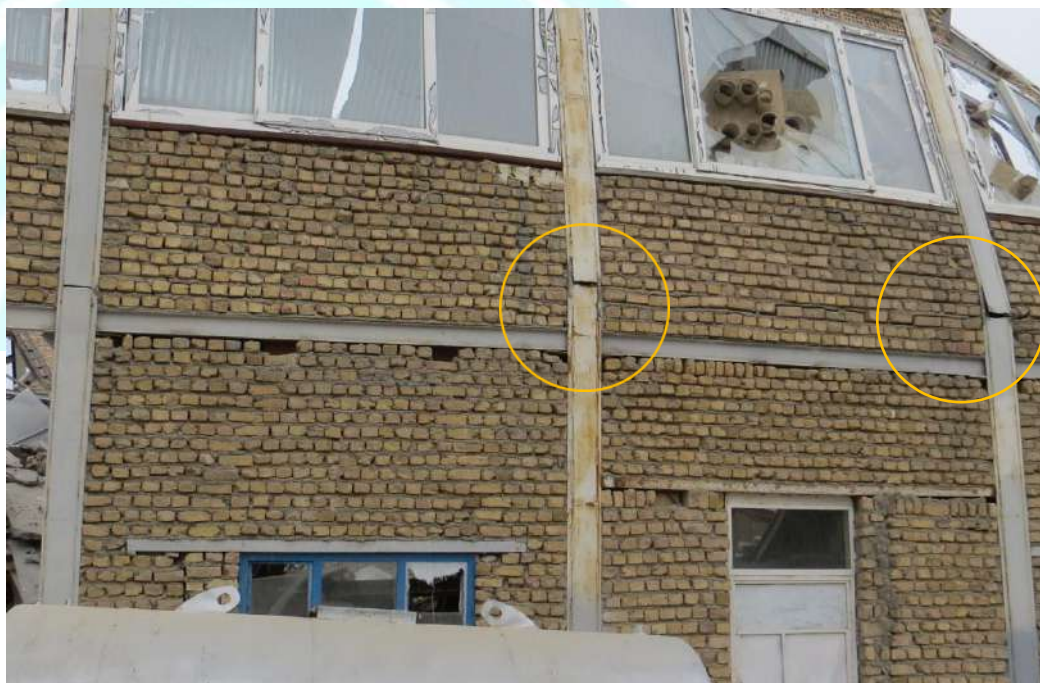
مطابق با شکل ۱۱-۷ ورق‌های سراسری جفت‌کننده ستون‌ها در محل اتصال به یکدیگر و نزدیکی تراز طبقه جوش نشده‌اند و همین موضوع سبب پدید آمدن مقطع بحرانی برای ستون‌ها شده است. همچنین برای اتصال تیرها به ستون‌ها از تک نبشی نشیمن استفاده شده است.

شکل ۱۱-۷- عدم جوش مناسب ورق‌های جفت‌کننده ستون‌ها به یکدیگر

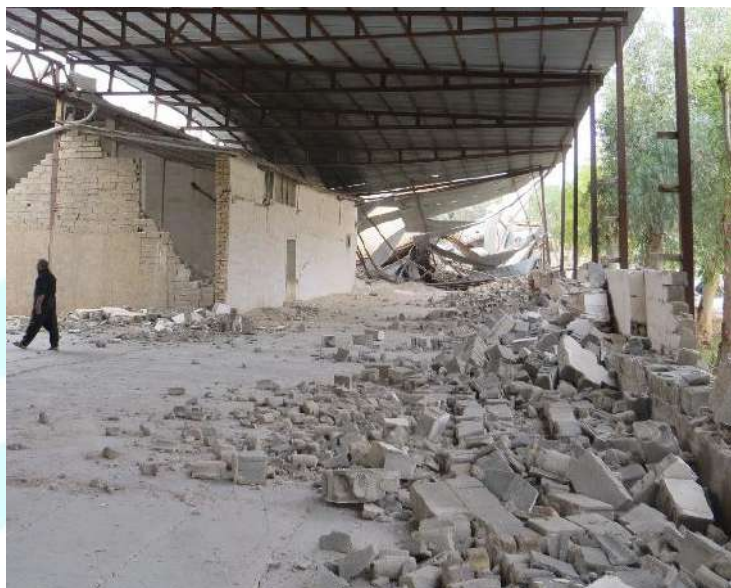
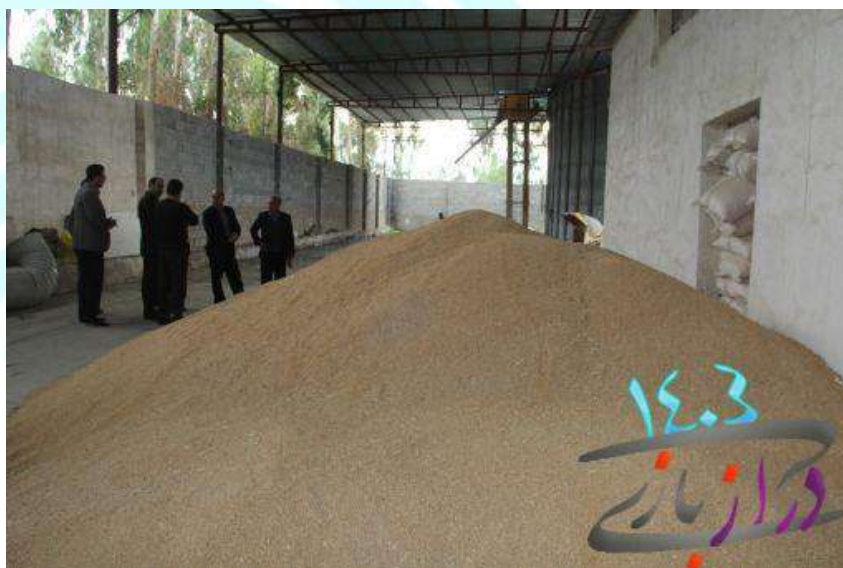
در بسیاری از واحدهای تولیدی، سازه اصلی تقریباً بدون آسیب باقیمانده بود اما به دلیل فرو ریختن دیوارهای جانبی و اجزای غیرسازه‌ای عملاً کاربری سازه مختل شده است. در زیر سالن دپوی گندم کارخانه آرد قصر شیرین واقع در شهرک صنعتی سرپل ذهاب قابل مشاهده است که وضعیت قبل از فرو ریختن دیوارهای جانبی و بعد از وقوع زمین‌لرزه با یکدیگر قابل مقایسه است. عکس قبل از وقوع زمین‌لرزه مربوط به بازدید فرماندار سرپل ذهاب از کارخانه مذکور در آذرماه ۹۳ می‌باشد که مرجع آن سایت خبری تحلیلی "بازی‌دراز می‌باشد. همچنین در شکل‌های ۱۱-۹ و ۱۱-۱۰ کارگاه قطعات بتنی ساروج مستقر در شهرک صنعتی سرپل ذهاب قابل مشاهده است که علیرغم آسیب ندیدن سازه اصلی، دیوارهای پیرامونی به دلیل عدم مهار به سازه

شکل ۱۱-۹- عدم مهار جانبی دیوارهای پیرامونی موجب فرو ریختن آن‌ها شده است.

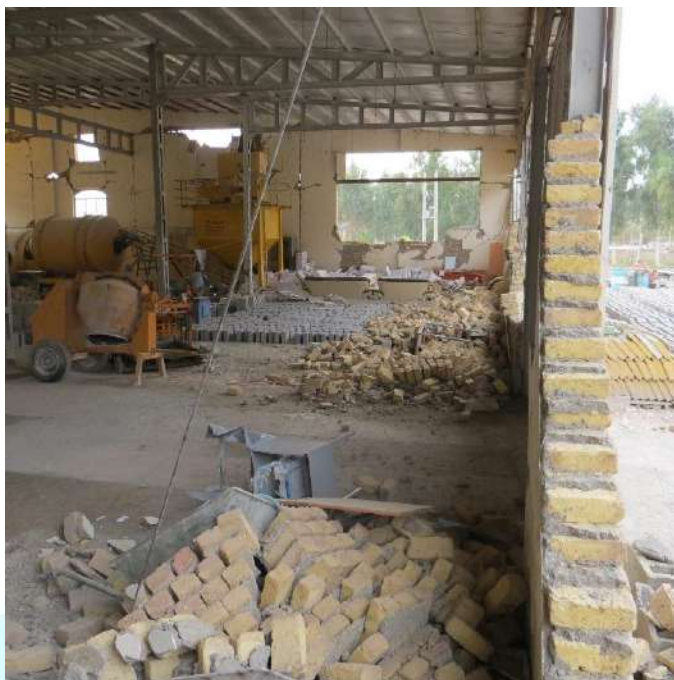
شکل ۱۱-۱۰- تخریب دیوارهای جانبی به دلیل عدم مهار آنها به سازه اصلی در کارگاه تولید قطعات بتنی شهرک صنعتی سرپل ذهاب

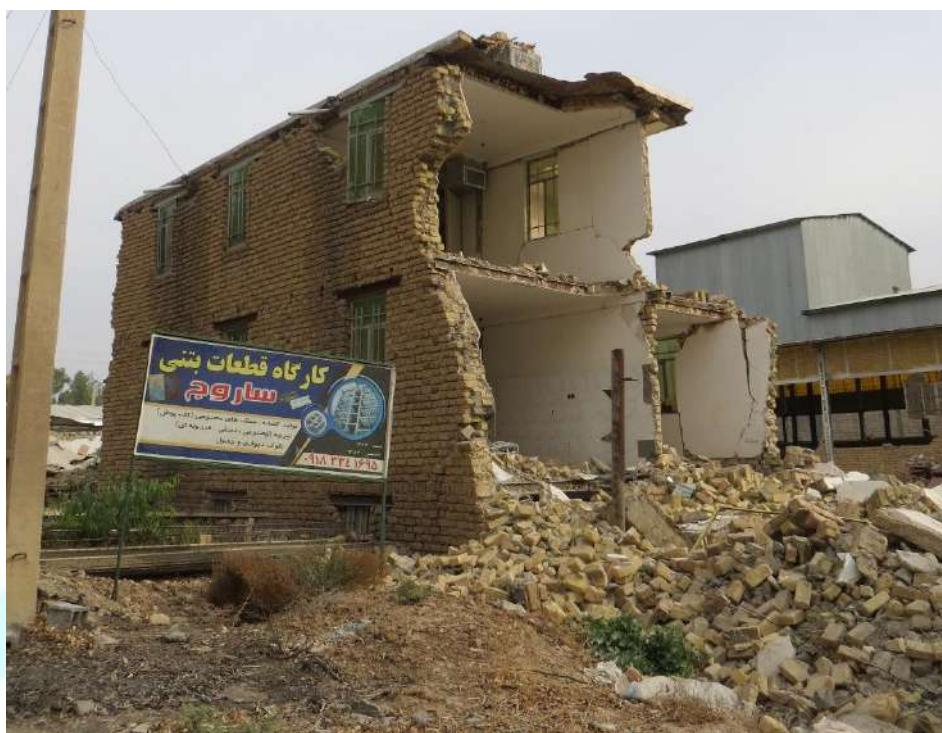
فرو ریخته است. در شکل ۱۱-۱۱ سازه‌ای دو طبقه با خسارات اندک اجزای غیرسازه‌ای و در شکل ۱۲-۱۱ یک ساختمان دو طبقه ویران شده با مصالح بنایی در فاصله چند متری یکدیگر قابل مشاهده هستند. همچنین در شکل‌های ۱۱-۱۳ و ۱۱-۱۴ آسیب‌های وارده به سازه ماشین‌آلات مستقر در شهرک صنعتی قابل مشاهده است.

شکل ۱۱-۱۲- تخریب ساختمان آجری بدون کلاف‌بندی با سقف تاق ضربی - شرکت ساروج

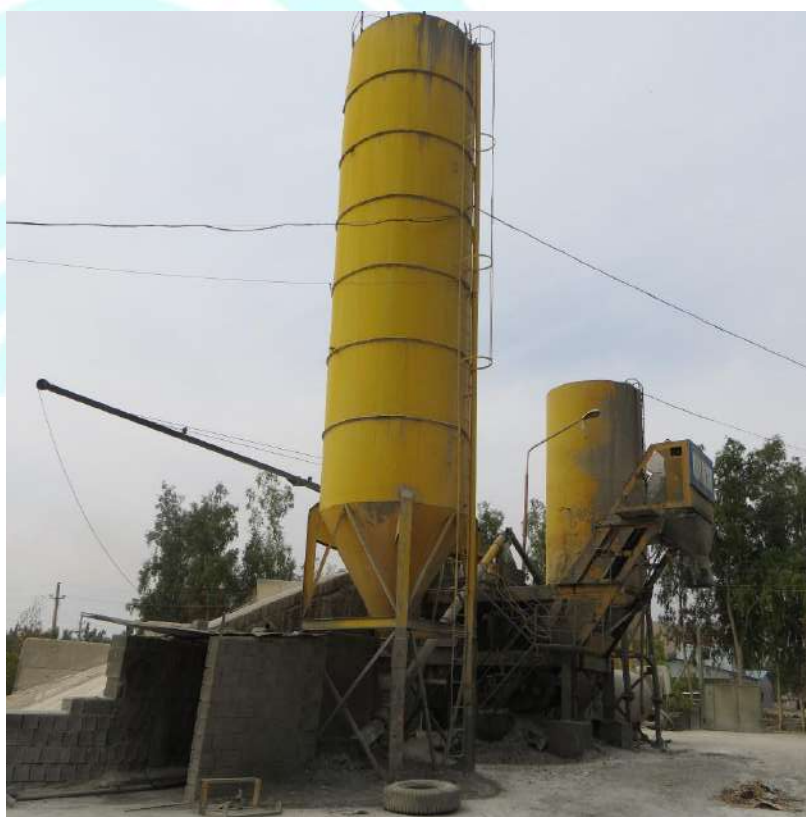
شکل ۱۱-۱۳- آسیب جزئی وارده به سازه سیلوی سیمان کارخانه بتن آماده محرابی - شهرک صنعتی سرپل ذهاب

مطابق با شکل‌های ۱۱-۱۳ و ۱۱-۴، در کارخانه بتن آماده اکثر تجهیزات و سازه‌های غیرساختمانی مقدار اندکی آسیب دیده‌اند و قابلیت خدمات دهی پس از تعمیرات جزئی را دارند. اما به دلیل آسیب دیدن تجهیزات دفتر کارخانه، لاجرم فعالیت اداری مختل شده است و مدیر عامل با برپا نمودن چادر در محوطه کارخانه در پی سامان‌دهی امور است.

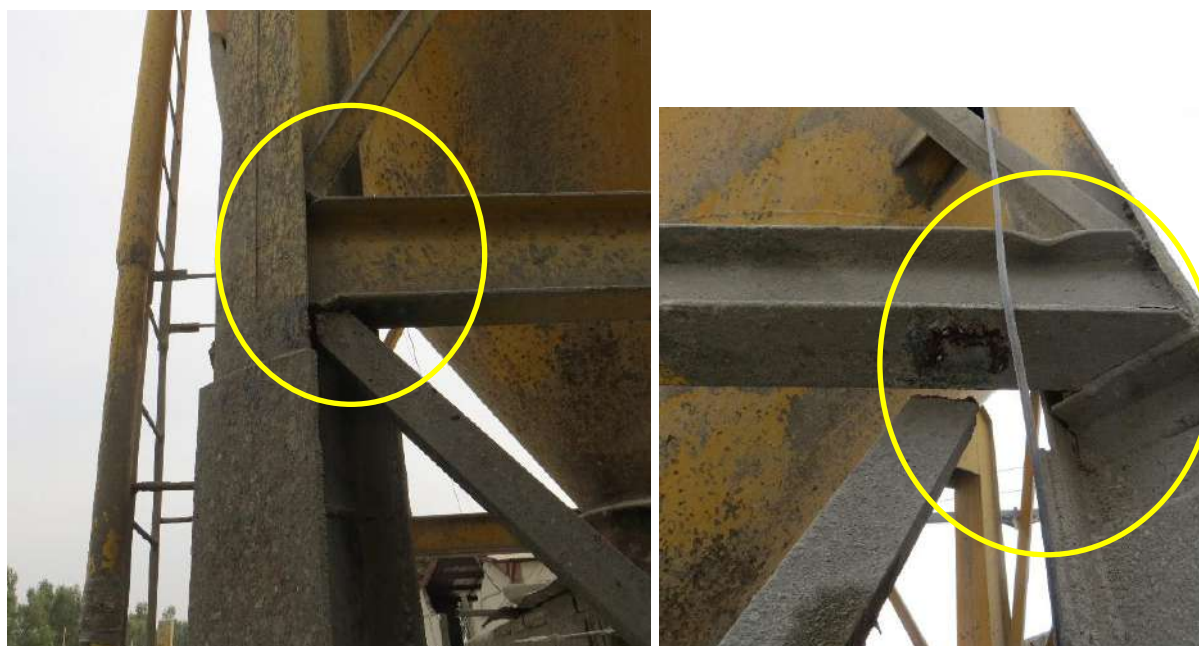
شکل ۱۱-۱۴ با وجود کمانش و شکستن جوش مهاربندها سیلوی سیمان قابل تقریباً آسیب ندیده و قابل استفاده است. (حدود ۷۰ درصد سیلو پر بوده و حدود ۳۰ درصد آن خالی است)

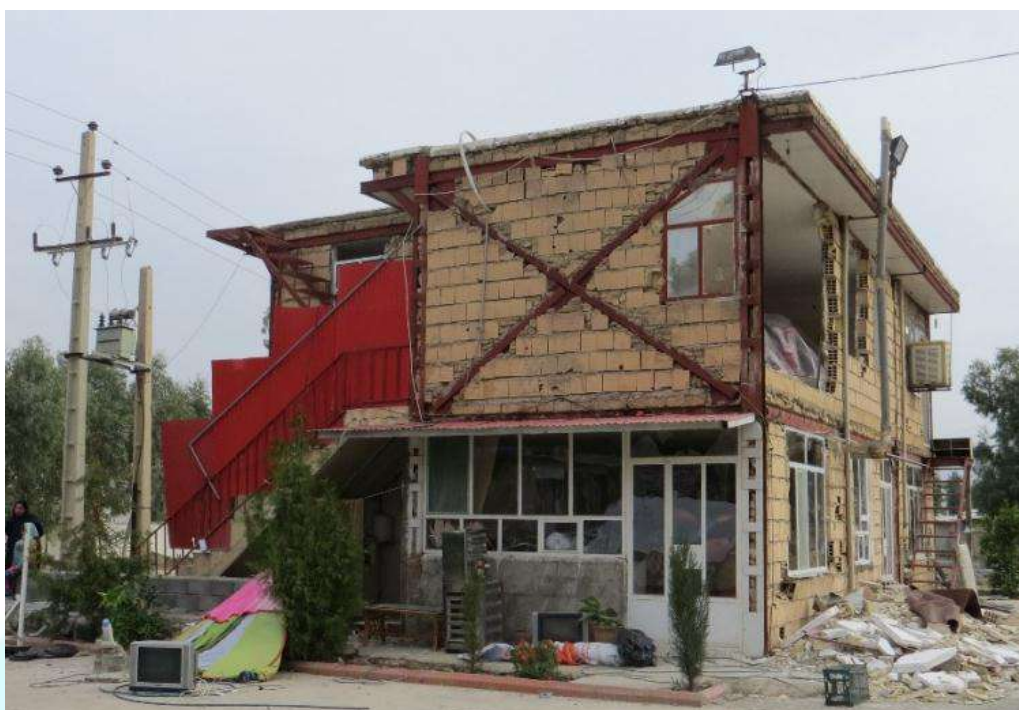
آسیب وارده به کارخانه تولید خوراک دام و طیور دان پارت بسیار اندک بوده و از این حیث قابل توجه است. مطابق شکل ۱۱-۱۵، ساختمان اسکان کارگری و اداری دچار فروریزش تعدادی از اجزای غیرسازه‌ای شده است. با وجود آنکه در طبقه اول مهاربند نصب نشده است و اصطلاحاً طبقه نرم ایجاد شده است اما سازه اصلی پایدار بوده است. ریزش دیوار عمود بر محور دارای مهاربند مؤید این مطلب است که از قضا پاسخ سازه به شتاب زمین هم راستا با مهاربند بوده است اما با وجود ایجاد طبقه نرم سازه فرو نریخته و عملاً قابل بهره‌برداری مجدد است. با توجه به نصب راه‌پله در امتداد جهت مهاربندها در طبقه اول احتمالاً راه‌پله سختی جانبی کافی را برای کنترل طبقه اول تأمین نموده است. در اینجا نامنظمی به نفع پایداری سازه تمام شده است.

شکل ۱۱-۱۵- اسکان اداری و کارگری کارخانه تولید خوراک دام و طیور و ماهی دان پارت در شهرک صنعتی سرپل ذهاب

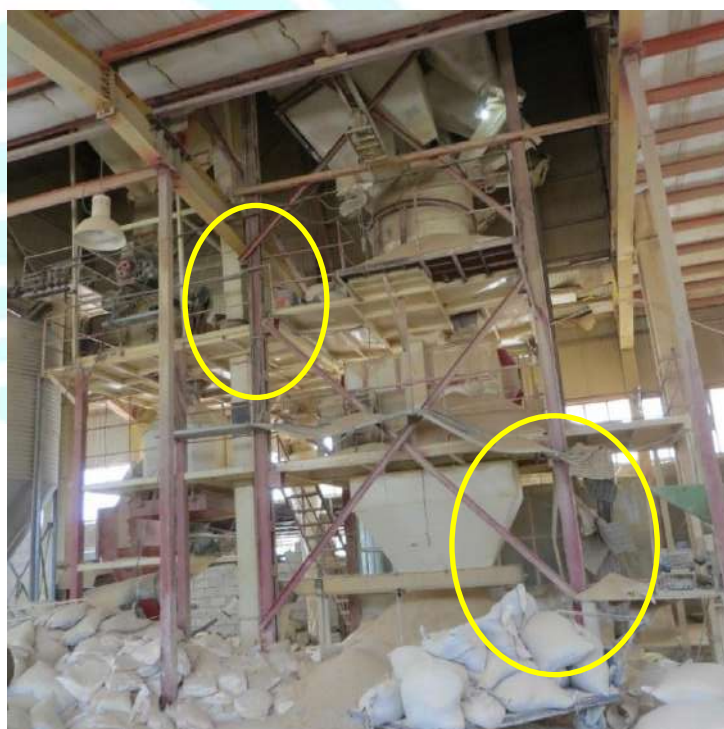
شکل ۱۱-۱۶- کنده شدن قیف و تجهیزات تولید خوراک در ارتفاع

مطابق شکل ۱۱-۱۶ با توجه به وجود مهاربند نسبتاً مناسب برای برجک تولید خوراک دام و طیور، کنده‌شدن قیف در بالای برجک محل سؤال بود. علی‌القاعده به توجه به مقاومت خوب و کیفیت نسبتاً بالای ساخت سوله کارخانه دان پارت نباید آسیبی برای تجهیزات الحاقی حادث می‌شد. مطابق با شکل‌های ۱۱-۱۷ و ۱۱-۱۸ در سوله کارخانه حتی شیشه‌ها نیز نشکسته و هیچ آسیب سازه‌ای و غیرسازه‌ای - به جز در رفتن قیف در بالای برجک - مشاهده نشد.

لذا دلیل آسیب به برجک و در رفتن قیف تولید خوراک مورد بررسی قرار گرفت. مشاهده شد که مطابق با شکل ۱۱-۱۹ به منظور ایجاد دسترسی به تجهیزات تعدادی از مهاربندهای برجک قطع و یا جابه‌جا شده‌اند و همین موضوع احتمالاً سبب ایجاد پیچش در برجک و در رفتن قیف شده است. ایجاد کماتش در مهاربندها نیز (شکل ۱۱-۱۶ مؤید وارد شدن نیروی قابل توجه به آنها بوده است. در شکل‌های ۱۱-۲۰ و ۱۱-۲۱ آسیب‌های موضعی به تجهیزات کارخانه ذرت خشک‌کنی قابل مشاهده است.

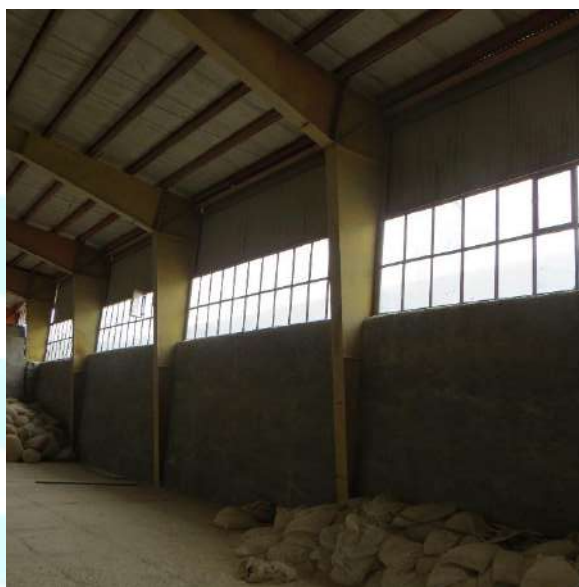
شکل ۱۱-۱۷- کیفیت مناسب ساخت سوله و عدم آسیب به اجزای سازه‌ای و غیرسازه‌ای سوله اصلی کارخانه دان پارت

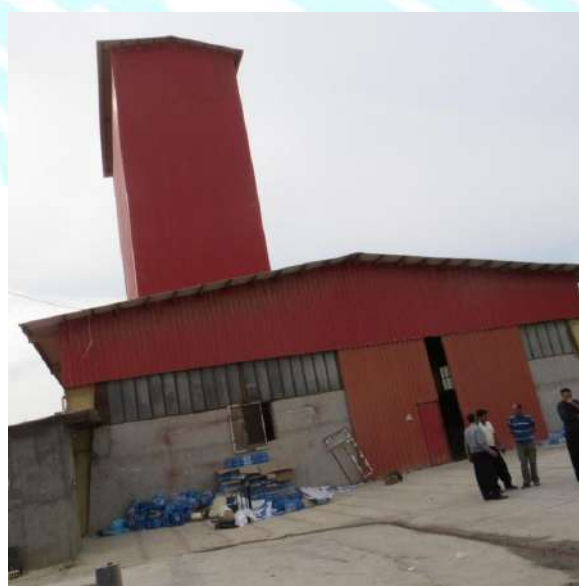
شکل ۱۱-۱۸- عدم آسیب به سوله و برجک آن پس از زلزله - کارخانه دان پارت شهرک صنعتی سرپل‌ذهاب

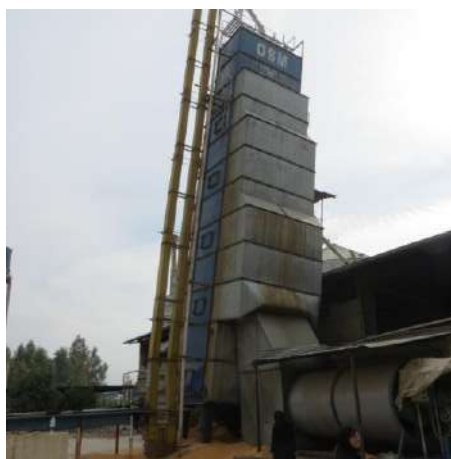
شکل ۱۱-۲۰- آسیب‌دیدگی پایه دستگاه ذرت خشک‌کنی ساخت شرکت عمران صنعت متعلق به شرکت ذرت خشک‌کنی

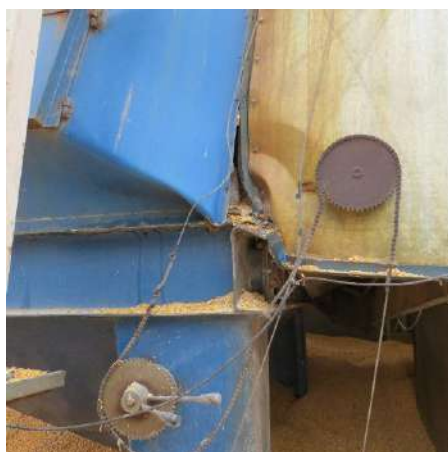
شکل ۱۱-۲۱- رفتار پلاستیک در پایه دستگاه ذرت خشک‌کنی ساخت شرکت عمران صنعت متعلق به شرکت ذرت خشک‌کنی

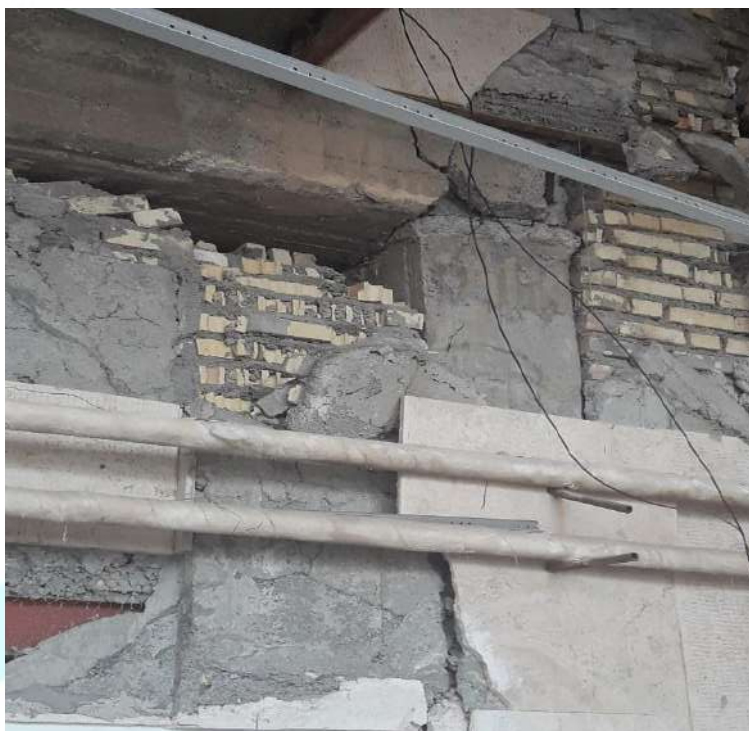
با توجه به بازدید انجام گرفته ساختمان بیمارستان، آسیب شدیدی دیده که از جمله تشکیل مفاصل پلاستیک در تیرها و تخریب بخش عمده‌ای از دیوارها می‌باشد

شکل ۱۲-۱۲- ترک خوردگی انتهای تیر

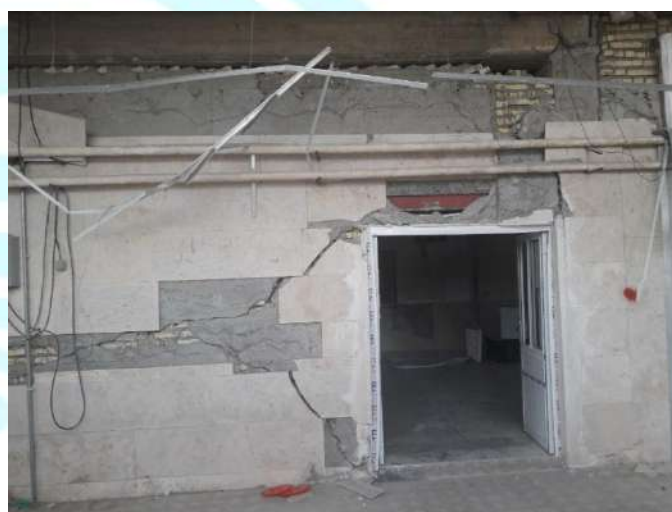
شکل ۱۲-۱۳- ترک خوردگی دیوارها

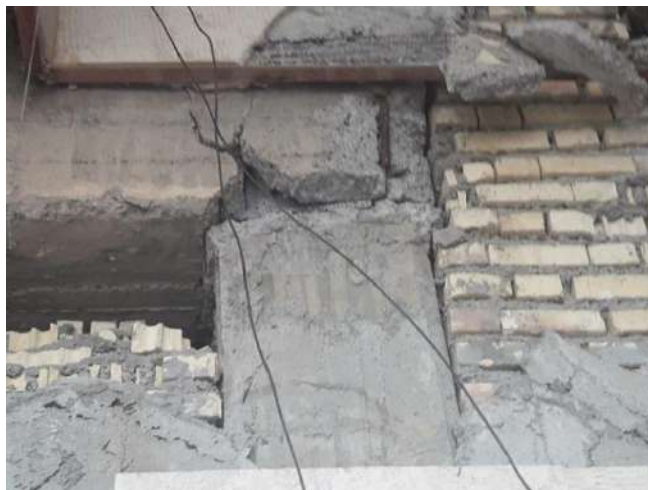
شکل ۱۲-۱۴- عدم امتداد و مهار مناسب میلگرد در ستون و آسیب در محل اتصال

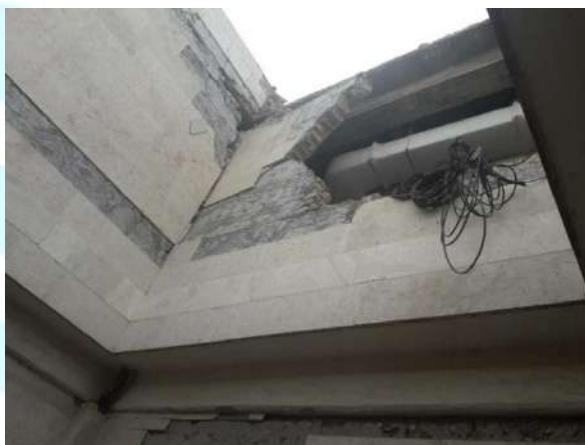
شکل ۱۲-۱۵- ریزش دیوار

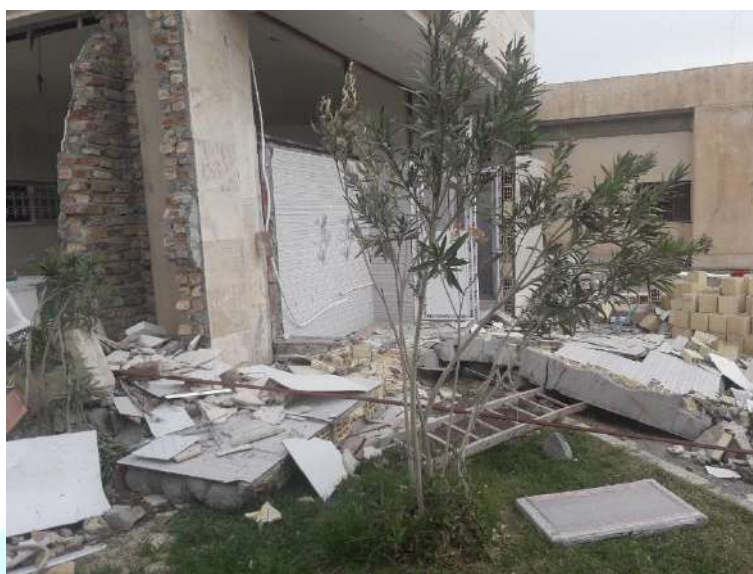
شکل ۱۲-۱۶- ریزش دیوار پیرامونی

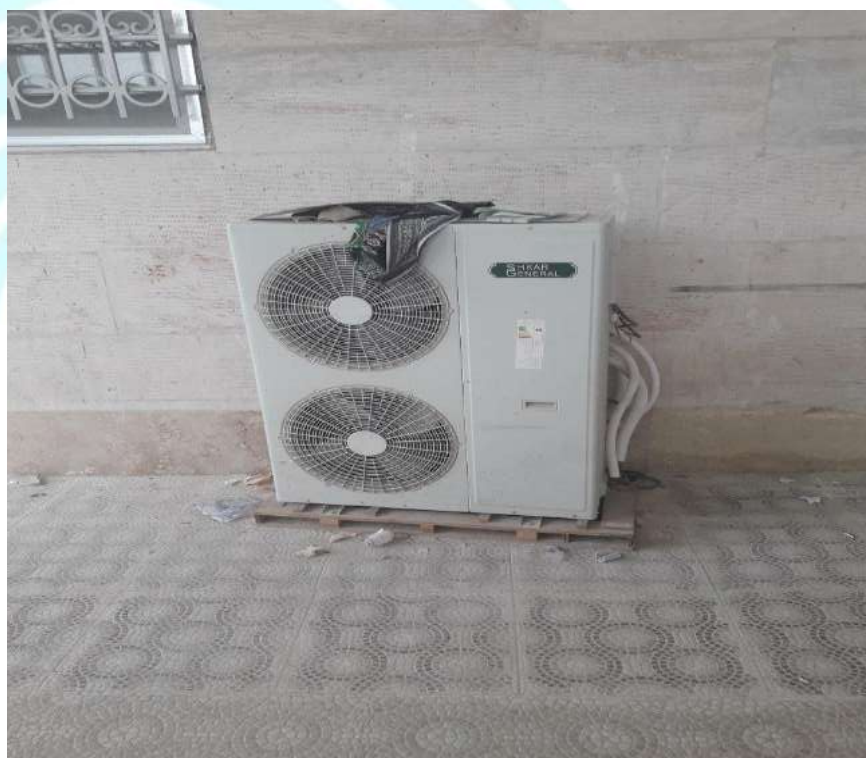
شکل ۱۲-۱۷- افتادن کولر گازی

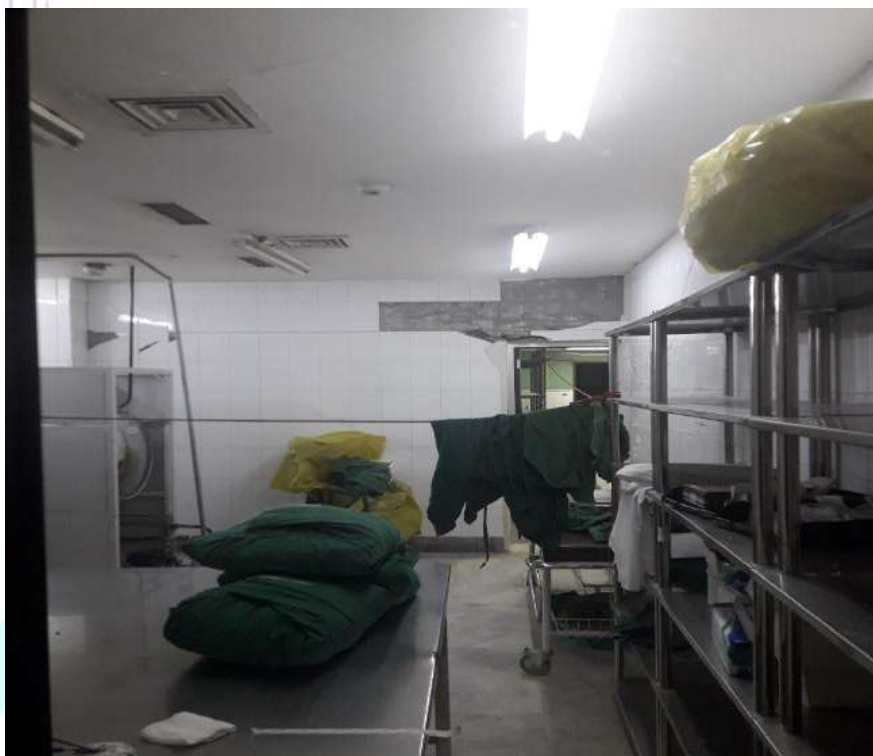
شکل ۱۲-۱۸- تخریب دیوار اتاق عمل

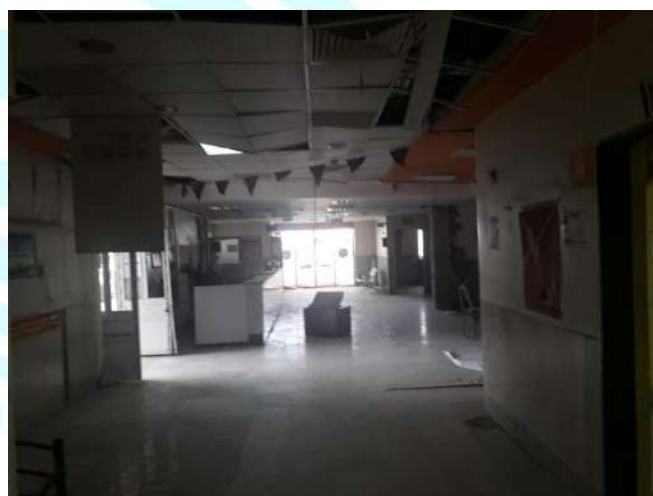
شکل ۱۲-۱۹- تخریب سقف کاذب بیمارستان

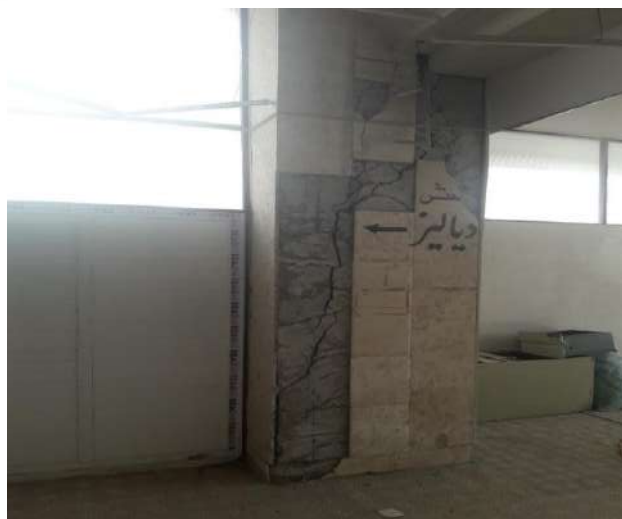
شکل ۱۲-۲۰- تخریب دیوار بخش دیالیز

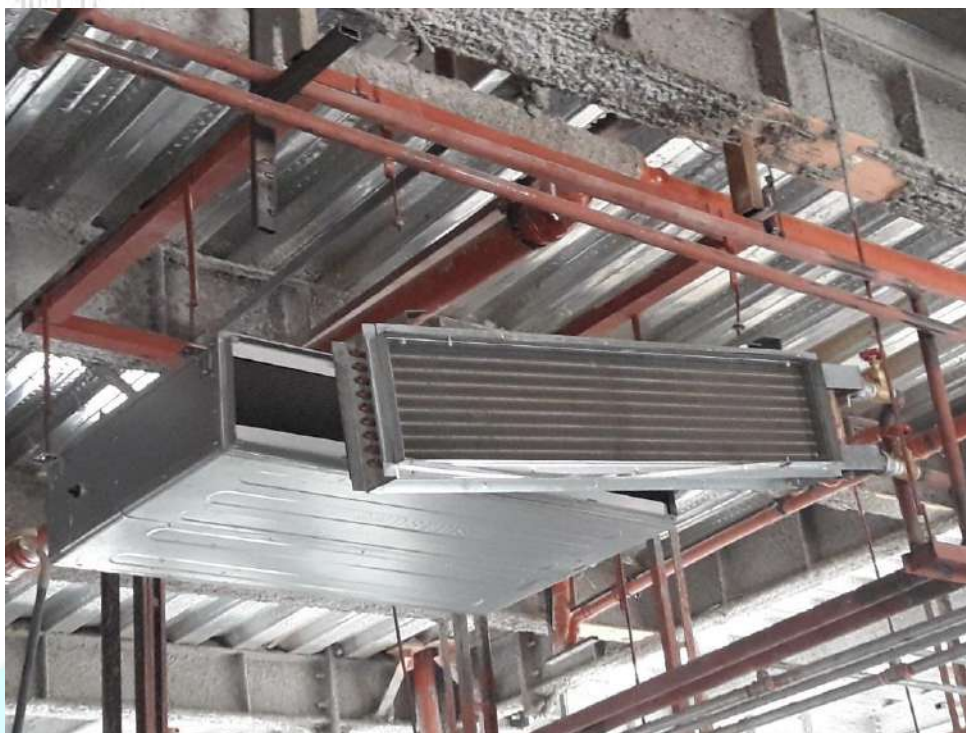
شکل ۱۲-۲۳- کنده شدن سیستم حرارتی و تاسیساتی

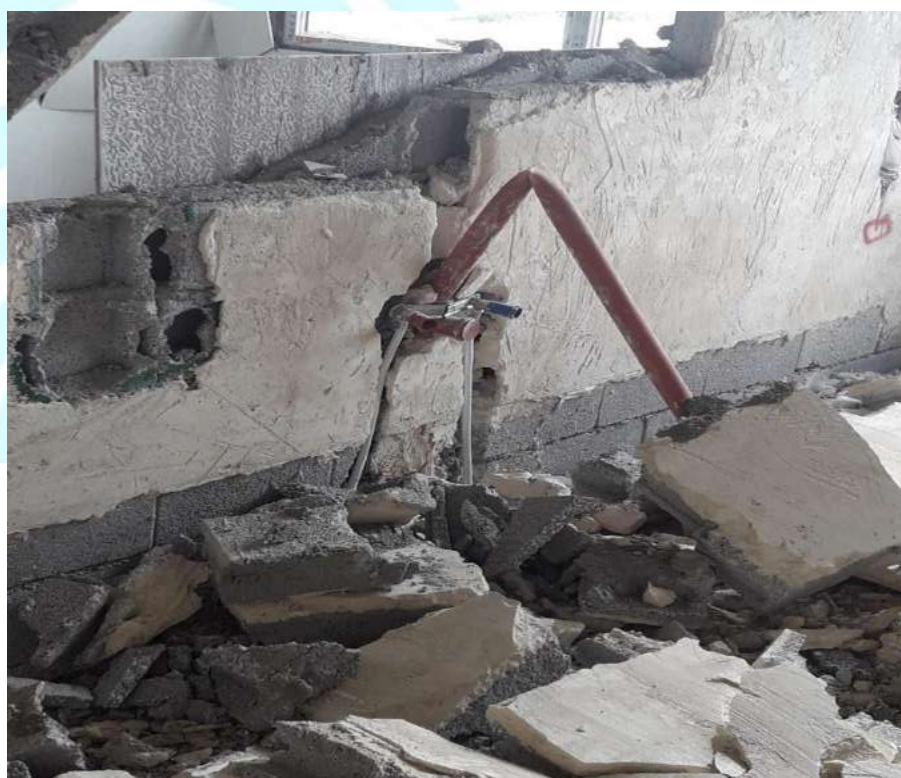
شکل ۱۲-۲۴- تخریب لوله‌کشی آب

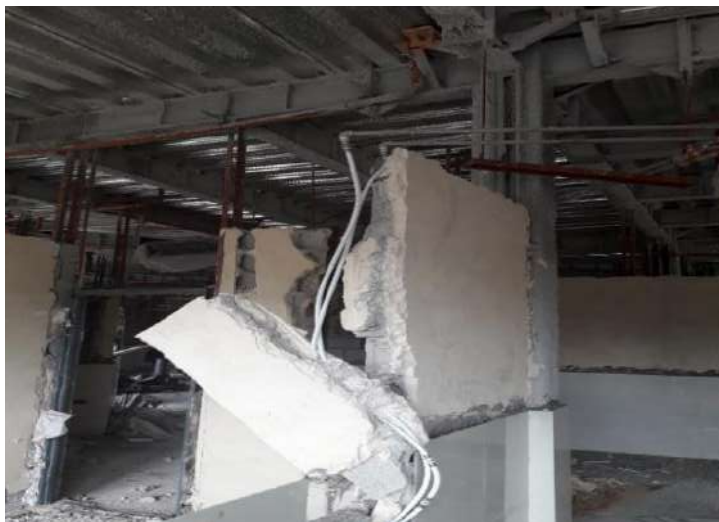
شکل ۱۲-۲۵- تخریب لوله‌کشی آب

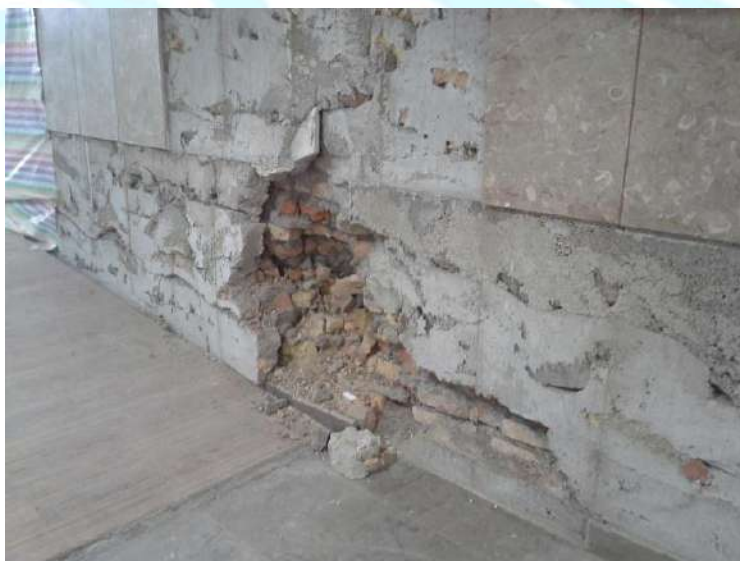
شکل ۱۲-۳۰- آسیب قابل توجه به دیوار ساختمان فولادی در طبقه‌ی دوم و مجاورت بخش زنان در محل ضربه‌ی تیر

کنسول بتن آرمه ساختمان مجاور به دیوار

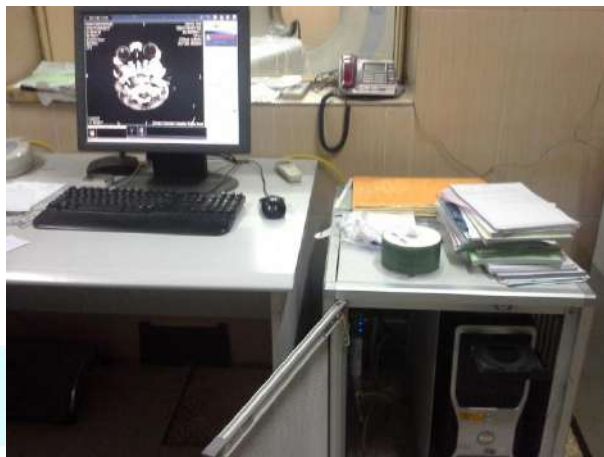
در بازدید از بخش رادیولوژی ارتعاش و نوسانات برق در زمان زلزله باعث ایجاد اشکال نرم افزار در دستگاه MRI بیمارستان (شکل زیر) شده است. به گونه‌ای که امکان استفاده از دستگاه در روز اول پس از زلزله وجود نداشته و با حضور کارشناس و رفع اشکال امکان استفاده‌ی مجدد پیدا کرده است.

شکل ۱۲-۳۱- توقف کار دستگاه MRI و اعلام ایراد نرم افزاری دستگاه

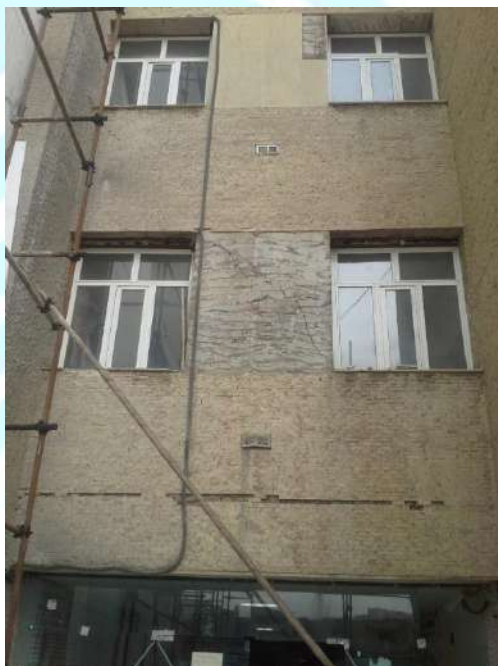
شکل ۱۲-۳۳- ریزش و سست شدن نمای ساختمان در ساختمان فولادی

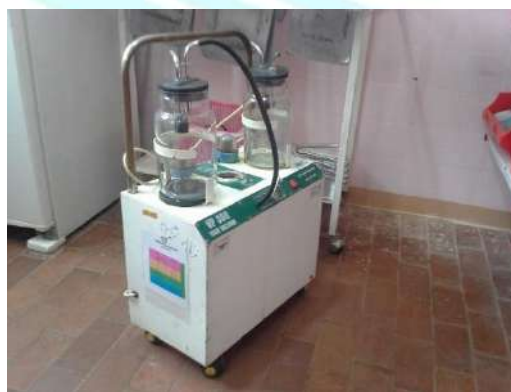
شکل ۱۲-۳۲- آسیب به تجهیزات بیمارستانی در ساختمان فولادی

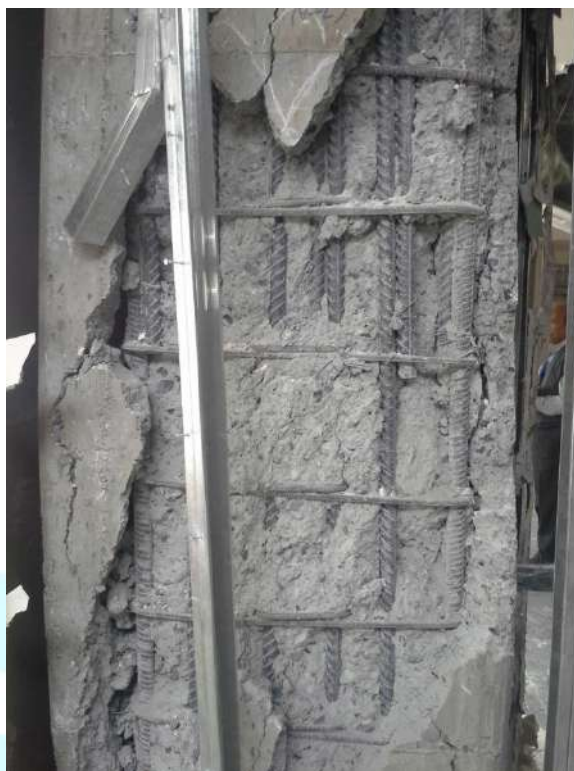
نکته اول ضعف قابل توجه در بتن مورد استفاده در ستون‌ها می‌باشد. سنگدانه‌ی ناکافی یا با کیفیت نامناسب در بتن مشاهده شد. براساس مشاهدات و اظهارات کارشناسان محلی نحوه‌ی ساخت بتن و انتقال یا بتن‌ریزی با ضعف‌های مهمی همچون به کارگیری منابع سنگدانه‌ی نامناسب، استفاده بیش از حد مجاز از آب برای تسهیل در بتن‌ریزی، بتن‌ریزی نامناسب با بیل به ویژه برای ستون‌ها از جمله‌ی این ضعف‌ها می‌باشد.

شکل ۱۲-۳۴- آسیب شدید به بتن پوشش و هسته در میانه‌ی ارتفاع ستون

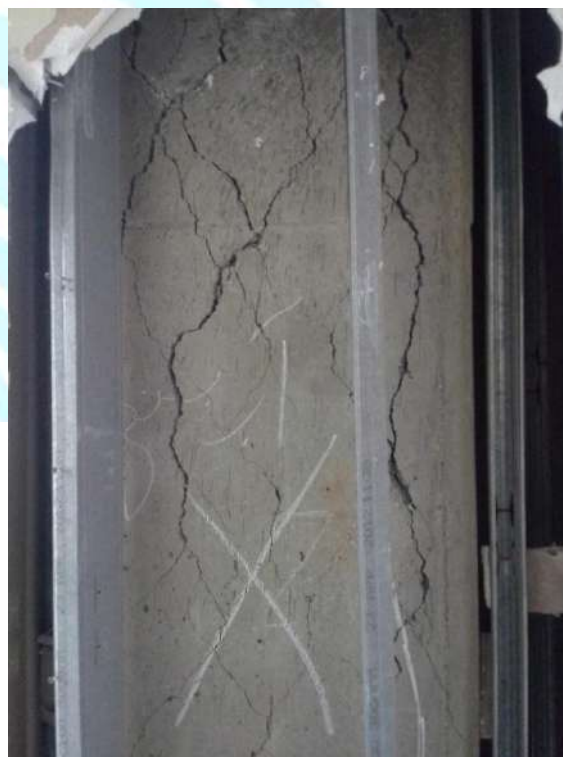
شکل ۱۲-۳۵- ترک‌های طولی و مورب در میانه‌ی ارتفاع ستون در طبقه سوم

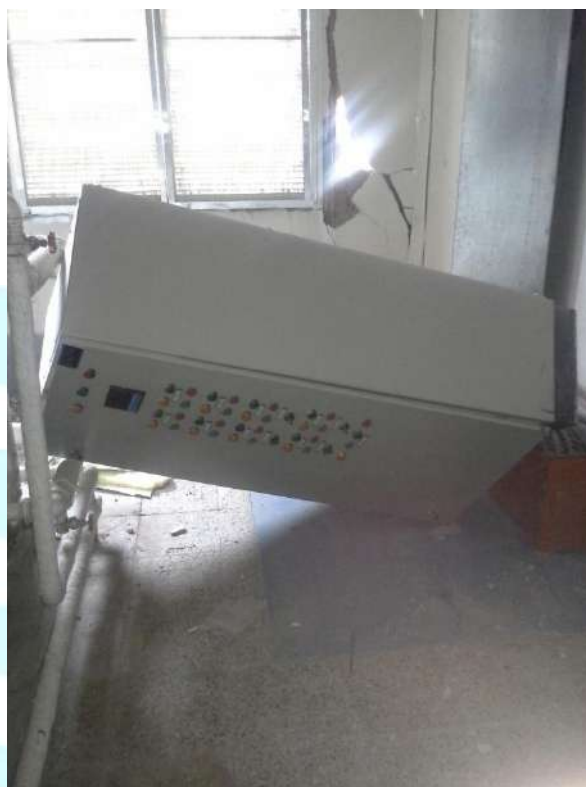
تمهیدات لازم برای مقاومت در برابر بار جانبی هستند. علاوه بر آسیب‌های شدید به اجزای غیرسازه‌ای و دیوارها، تاسیسات برق و گاز ساختمان مانند نمونه‌ی نمایش داده شده در شکل زیر با آسیب‌های شدید ناشی از جابجایی یا شتاب قابل توجه مشابه شده‌اند. تابلوی برق نمایش داده شده در این تصویر که در طبقه‌ی ششم ساختمان قرار دارد فاقد هرگونه مهر مناسب به پایه بوده است.

شکل ۱۲-۳۶- واژگونی تابلوی برق در بالاترین طبقه به دلیل عدم مهر مناسب

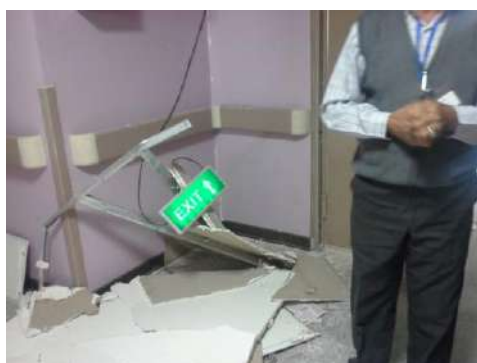
عدم نصب مناسب تجهیزات، سقف‌های کاذب و تابلوها در بخش‌های مختلف علاوه بر خطر جانی و خسارت در بسیاری از موارد مسیر فرار افراد وحشت زده را مسدود و آسیب‌های ثانویه را به وجود خواهد آورد. به عنوان نمونه شکل

شکل ۱۲-۳۷- عدم رعایت جزئیات فنی در نصب تابلو و سقوط و انسداد مسیر
