**گزارش زمین‌لرزه ۲۱ آبان‌ماه ۱۳۹۶ سرپل ذهاب  
استان کرمانشاه (ویرایش پنجم)**

**جلد سوم  
سازه و شریان‌های حیاتی**

**۵ دی‌ماه ۱۳۹۶**

**پژوهشگاه بین‌المللی زلزله‌شناسی و مهندسی زلزله**

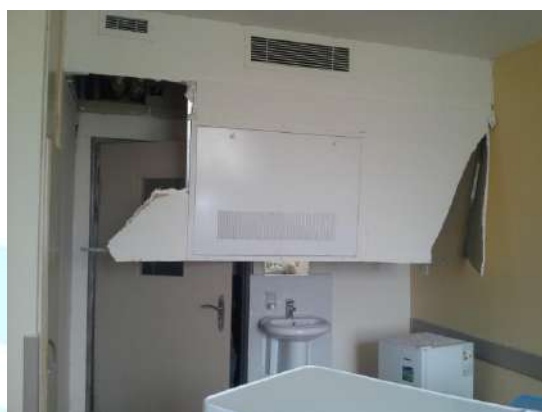
آسیب‌های وارد شده به سقف‌های کاذب در اغلب زلزله‌های داخل و خارج از کشور مشاهده می‌شود و عمدتاً ناشی از عدم اتصال مناسب شبکه نگهدارنده پانل‌های سبک این سقف‌ها به سقف می‌باشد. در این ساختمان نحوه اتصال سقف و دریچه‌ی دستگاه تهویه به نحوی ناکافی به سقف متصل شده است. از این رو در اغلب اتاق‌ها شکست اتصال از یک سمت و سقوط یک طرفه‌ی سقف بر روی در اتاق مانند شکل زیر مشاهده می‌شود. این امر موجب انسداد نسبی محل خروج از اتاق و صعوبت خروج از آن شده است.

شکل ۱۲-۳۸- جدایی سقف کاذب از محل نصب در محل در ورودی و انسداد مسیر فرار

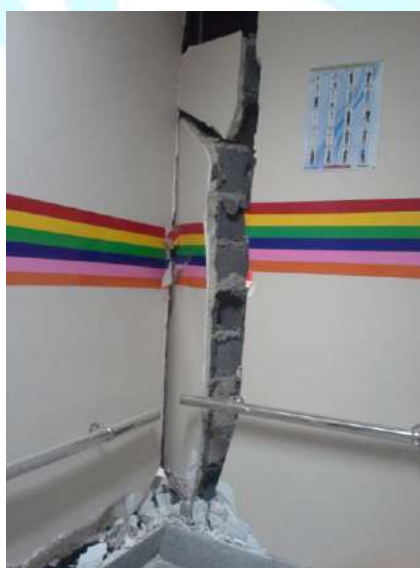
جزئیات فنی دیوارهای جداکننده در فاز جدید این بیمارستان در شکل زیر پس از شکست آن قابل مشاهده است. این دیوارها از دو لایه‌ی پانل گچی تشکیل شده که با قاب‌بندی از فولاد سردنورد شده به سازه متصل می‌شوند. لایه میانی در این دیوار با هدف عایق دما و صدا از بلوک‌های سیمانی سبک تشکیل شده که به نظر در حد قابل توجهی وزن دیوار را نیز افزایش داده است. متأسفانه اتصال این دیوارها دارای حداقل مقاومت مورد نیاز نیست. جابجایی قابل توجه در محل طبقات آسیب‌های شدیدی را به این دیوارها وارد نموده است.

شکل ۱۲-۳۹- آسیب شدید ناشی از جابجایی قابل توجه به دیوارهای پانل گچی با لایه میانی از بلوک سیمانی سبک

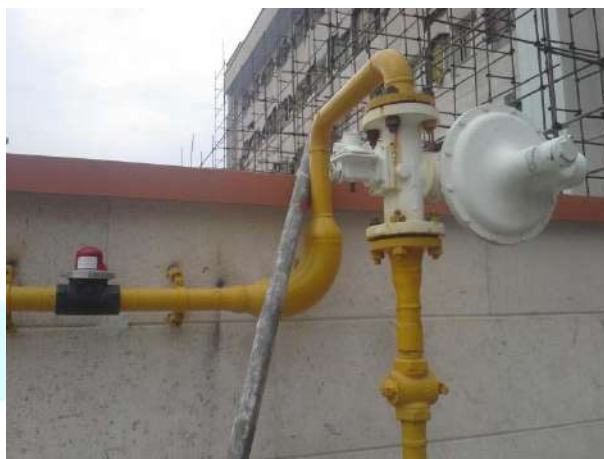
قطع شدن خودکار گاز در مراکزی مانند بیمارستان در زمان وقوع زلزله امری حیاتی است. به این منظور در این بیمارستان در محل ورودی انشعاب گاز از شیرهای قطع گاز استفاده شده که در شکل زیر نمایش داده شده است. متأسفانه این شیر در زمان رویداد زلزله عمل نکرده و جریان گاز قطع نشده است. مسوول تاسیسات ساختمان حدود ۱ ساعت بعد مشخصاً اقدام به قطع گاز نموده است.

شکل ۱۲-۴۰- رگولاتور تعویض شده پس از آسیب و شیر قطع گازی که عمل نکرد

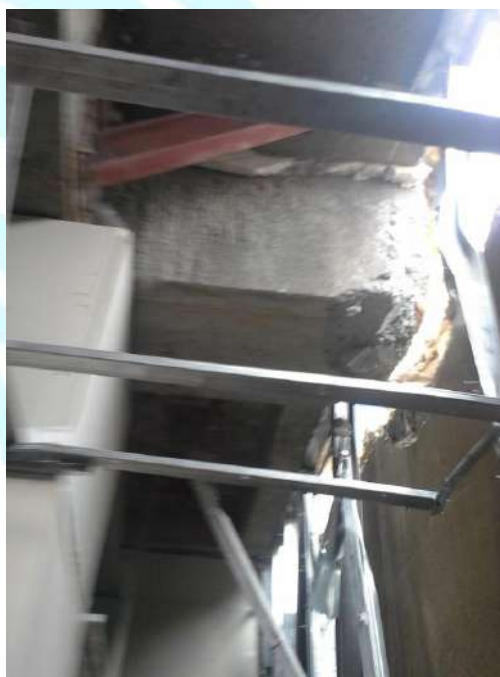
نکته‌ی دارای اهمیت دیگر حرکت نسبی شدید دو سازه و رخداد ضربه بین دو ساختمان است. این اتفاق با آسیب شدید در محل ضربه و احتمالاً با گسترش اثرات آن در کل آن طبقه و طبقات فوقانی همراه بوده است.

شکل ۱۲-۴۱- وقوع ضربه بین دو ساختمان در محل تیرهای کنسول بتنی

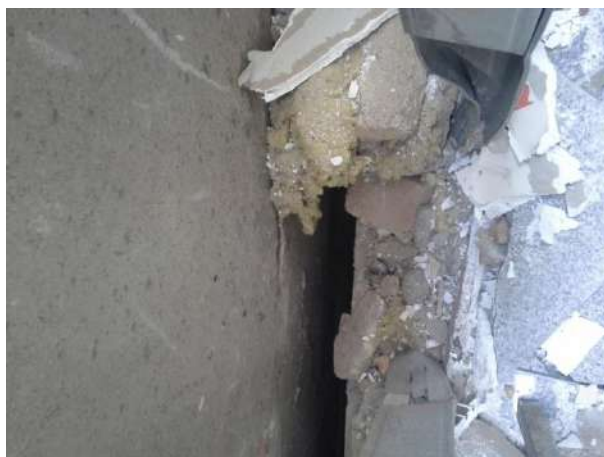
شکل ۱۲-۴۲- درز انقطاع بین دو ساختمان

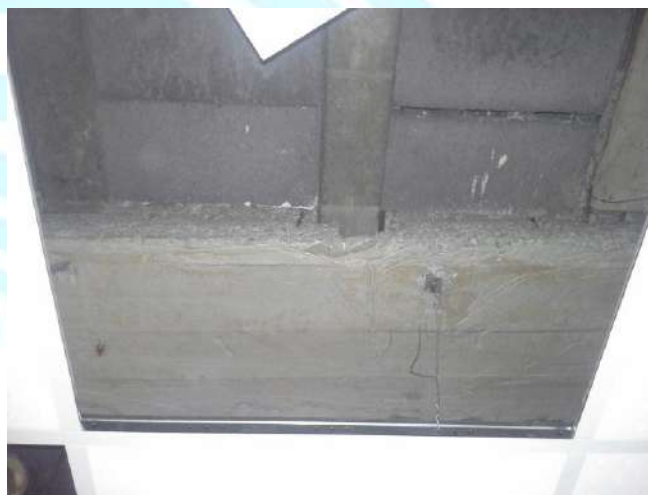
در موارد متعدد ترک‌های عرضی و مویی در تیرها مشاهده شد. علت این موضوع ممکن است به دلیل کیفیت بد اجرا یا نگهداری سازه بتنی باشد. کیفیت اجرای سازه بسیار نازل دیده شد. مسایل اجرایی متعدد مانند آنچه در شکل زیر دیده می‌شود در سازه مشاهده گردید که ناشی از ضعف در قالب‌بندی یا عدم درک درست از نحوه‌ی تیرچه‌ریزی درست مقطع است.

شکل ۱۲-۴۵- کاهش مقطع تیر به دلیل کارگذاری نادرست تیرچه

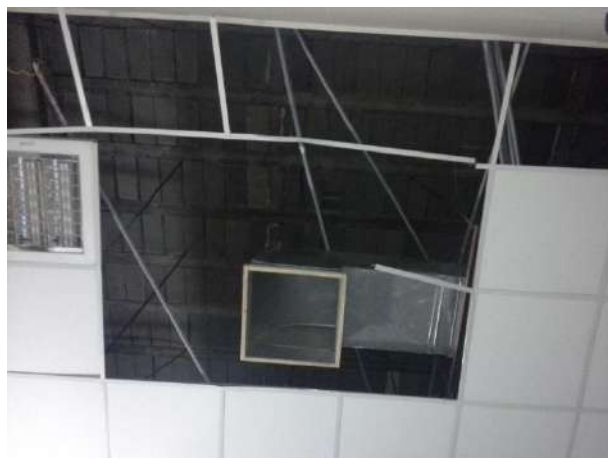
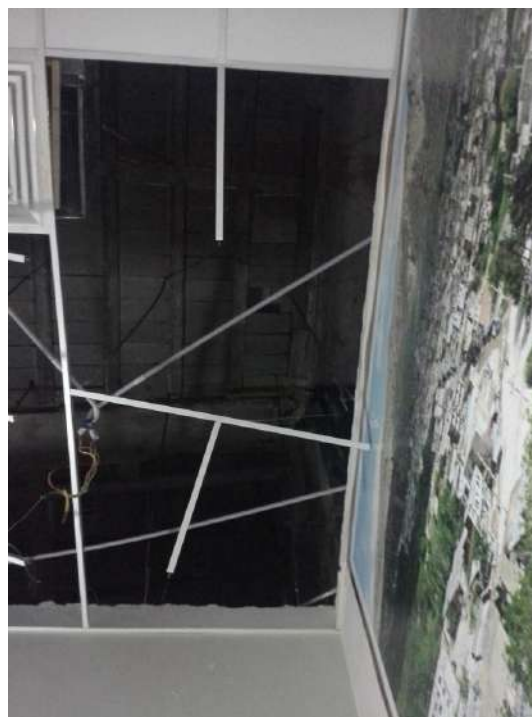
شکل ۱۲-۴۶- سقوط سقف‌های کاغذ مانند اغلب مراکز درمانی دیگر

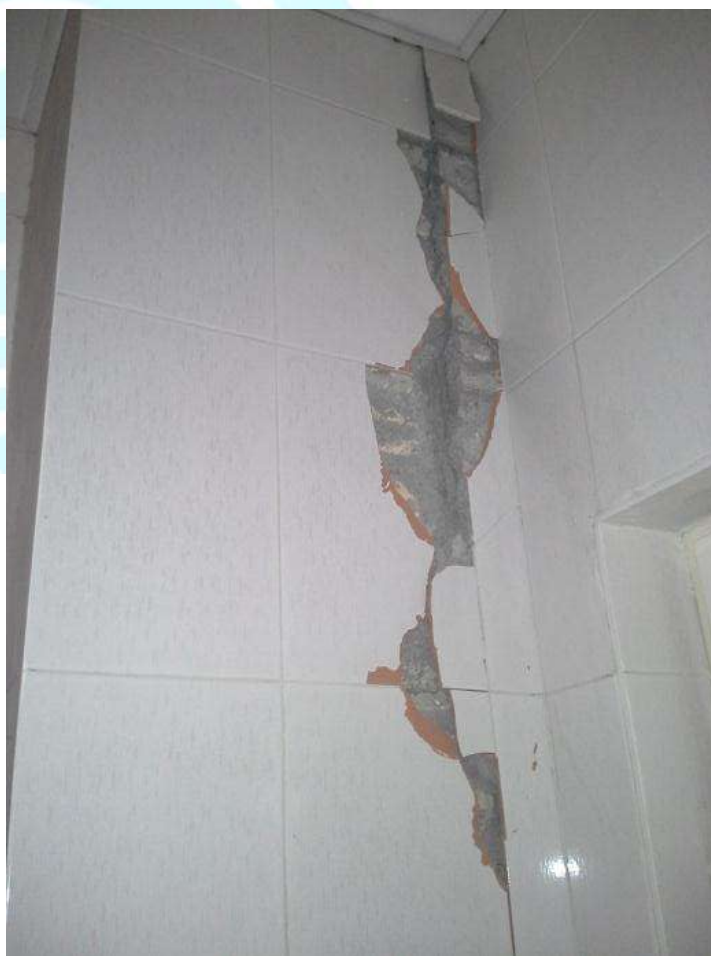
شکل ۱۲-۴۷- ترک خوردگی در دیوارهای بخش زایمان و ریزش کاشی‌ها

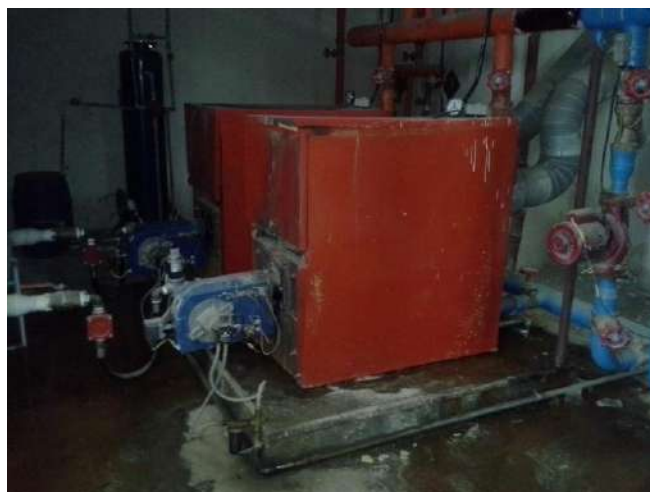
شکل ۱۲-۴۸- شکست و نشی لوله در موتورخانه

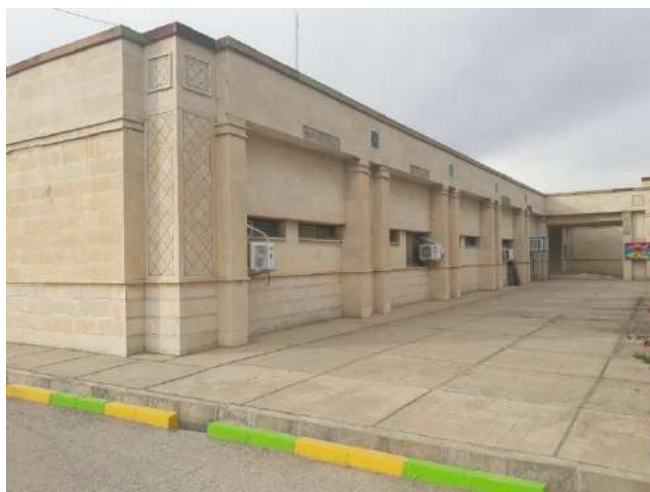
شکل ۱۲-۵۰- ریزش نمای سنگی بیمارستان در اثر زلزله

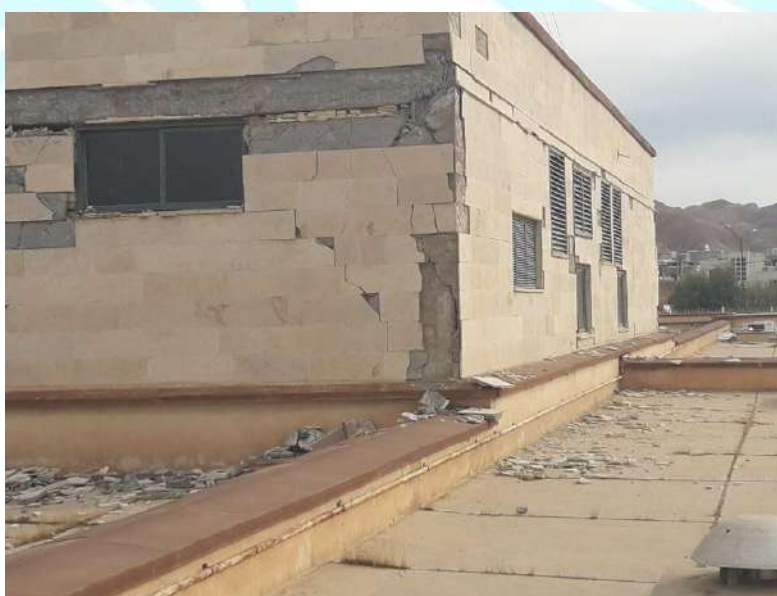
با توجه به بازدید انجام گرفته از ساختمان بیمارستان، تیرها و ستون‌های بتنی اتاقک‌های هواسازها بر روی بام بیمارستان آسیب زیادی در اثر زلزله دیده‌اند و بخش‌های از این ساختمان در حال فروریزی بر روی سقف بیمارستان است.

شکل ۱۲-۵۱- ترک خوردگی اعضا در محل اتصال تیر به ستون در اتاقک‌های هواساز

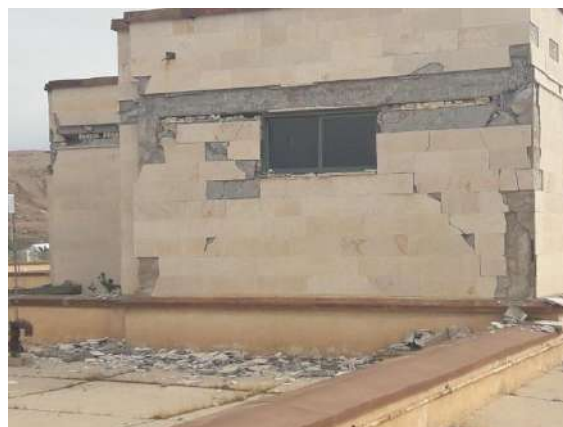
شکل ۱۲-۵۲- ترک‌خوردگی اعضای سازه‌ای در اتاقک‌های هواساز

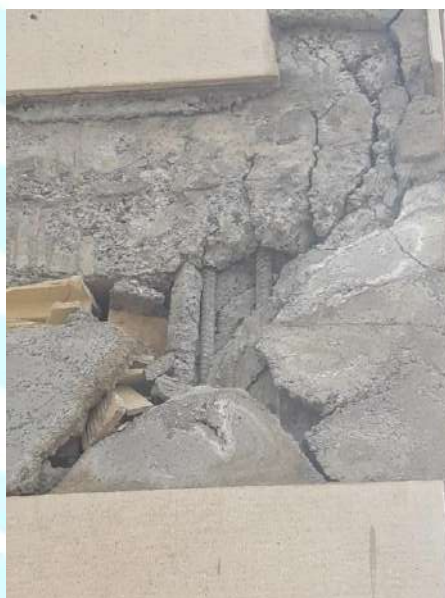
شکل ۱۲-۵۳- آسیب در محل اتصال تیر به ستون در ساختمان اتاقک هواساز بیمارستان

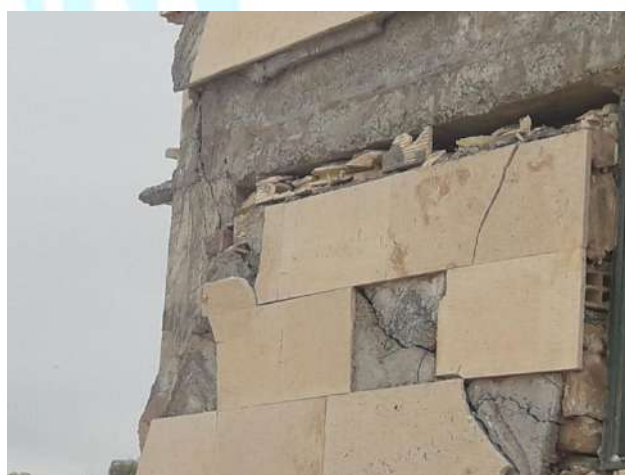
شکل ۱۲-۵۴- خسارت شدید به ساختمان اتاقک هواساز بیمارستان

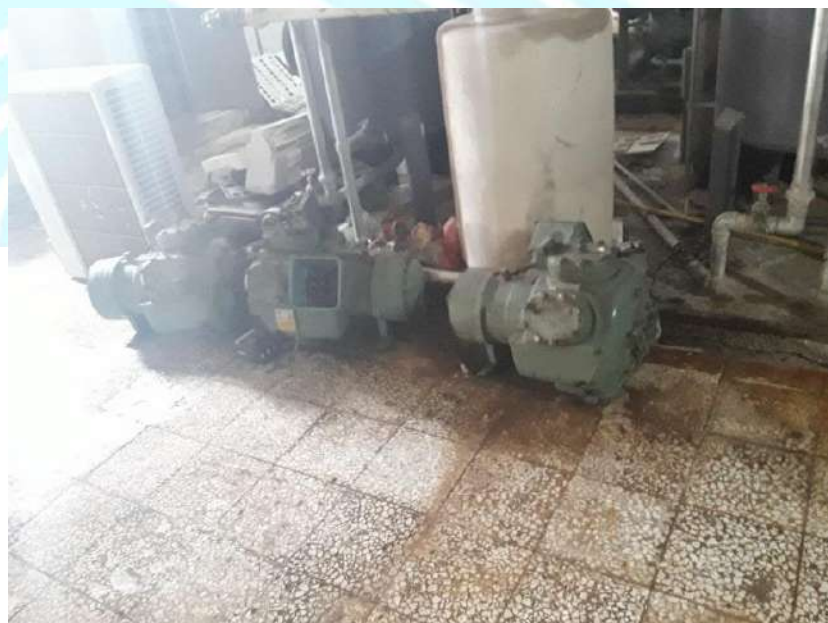
شکل ۱۲- ۵۵- آسیب در پمپ‌های آب

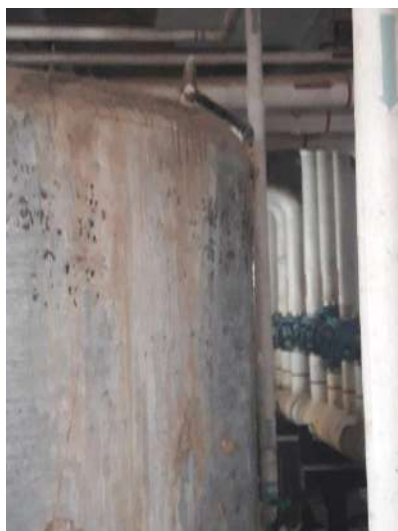
شکل ۱۲-۵۶- ترکیدن مخزن آب

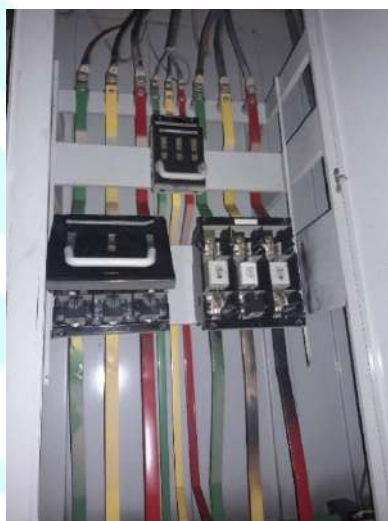
شکل ۱۲-۵۷- آتش‌سوزی در تابلو برق بیمارستان

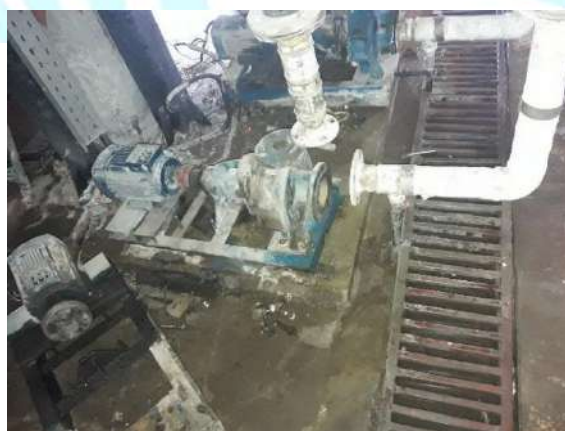
شکل ۱۲-۵۸- آسیب به بخش از لوله‌کشی و اتصالات تاسیسات

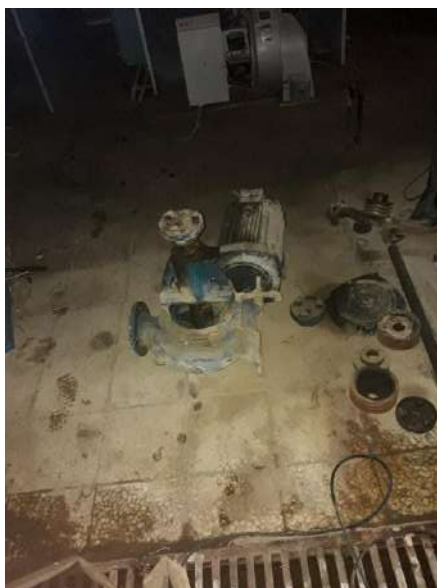
شکل ۱۲-۵۹- خارج شدن پمپ‌ها از مدار

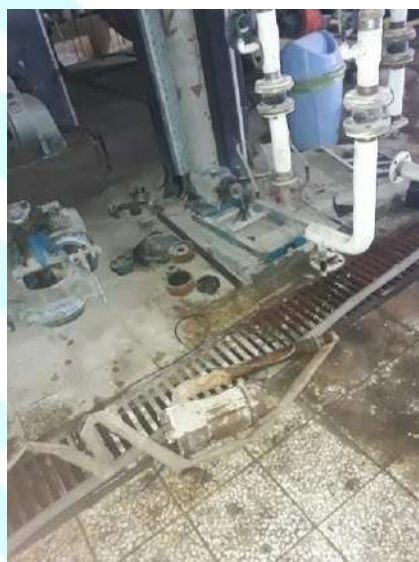
شکل ۱۲-۶۰- آسیب وارده به تجهیزات مکانیکی

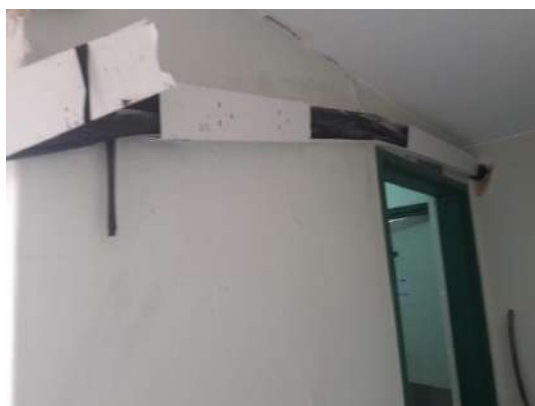
شکل ۱۲-۶۱- آسیب در مسیر و روکش کابل‌های برق

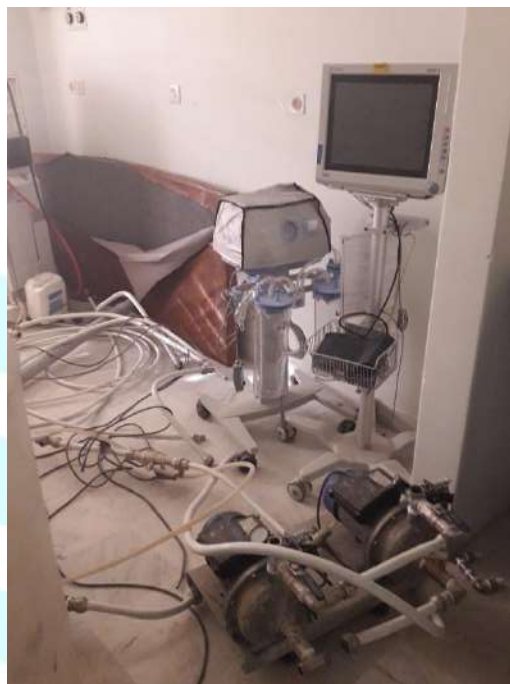
با توجه به بازدید بعمل آمده مشاهده گردید که در این بیمارستان تجهیزات پزشکی آسیب دیده‌اند که از جمله می‌توان به مانیتورهای اتاق‌های آی سی یو و سی سی یو و آسیب به دستگاه نوار قلب و کابل‌های برق تجهیزات اشاره نمود.

شکل ۱۲-۶۲- تجهیزات پزشکی خارج از خدمت‌رسانی

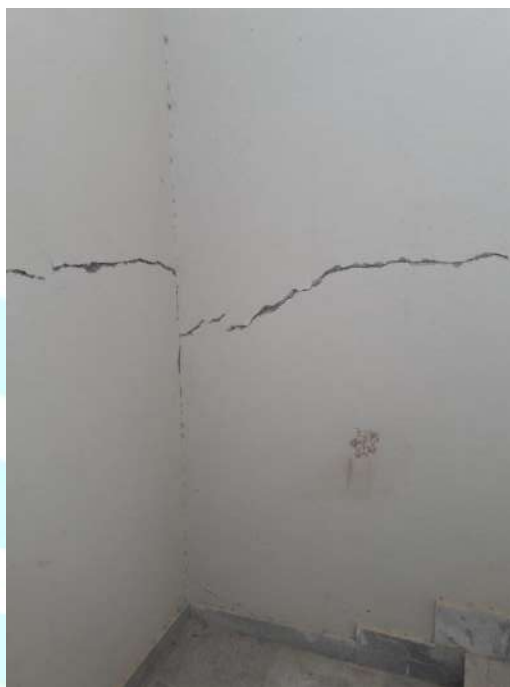
شکل ۱۲-۶۴- ترک‌خوردگی دیوار راه پله

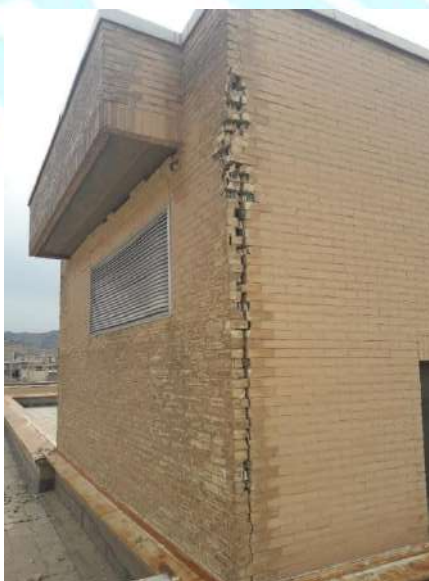
شکل ۱۲-۶۵- تخریب قسمتی از دیوار و نمای اتاق‌های هواساز بیمارستان

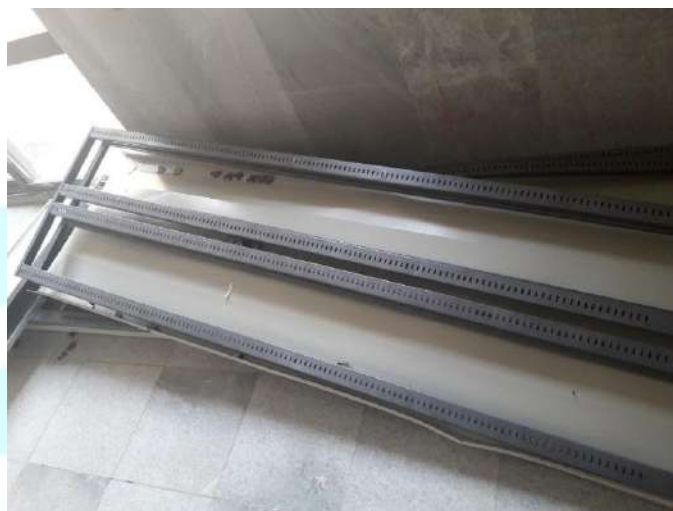
شکل ۱۲-۶۶- افتادن قفسه بایگانی

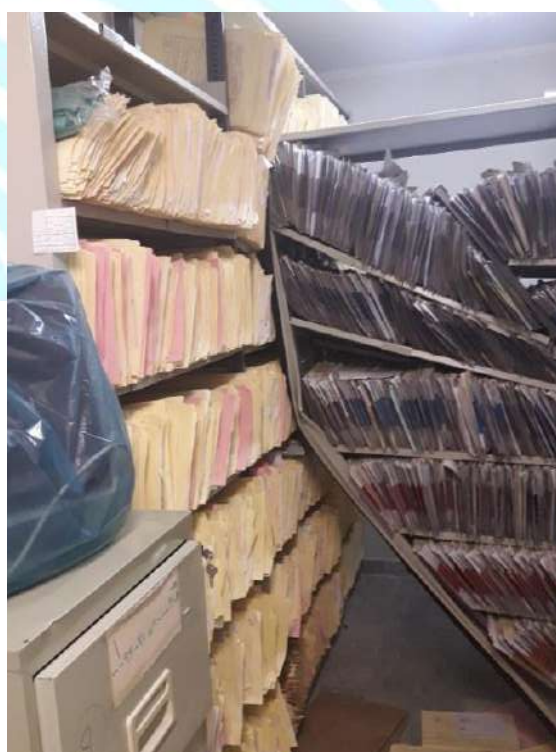
شکل ۱۲-۶۷- واژگونی طبقات بایگانی

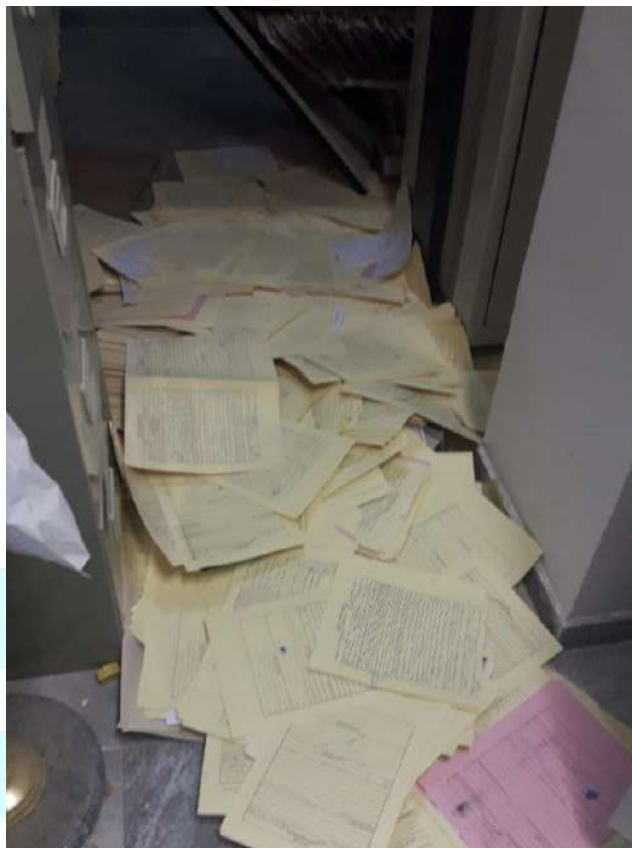
شکل ۱۲-۶۸- ریزش پرونده‌های پزشکی

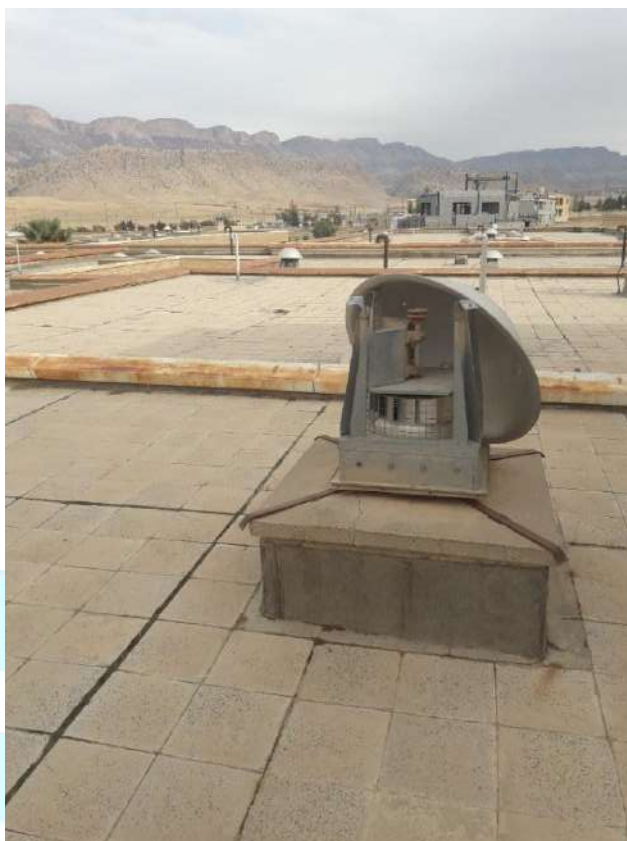
شکل ۱۲-۷۰- جابجایی کلاهک سیستم تهویه بیمارستان

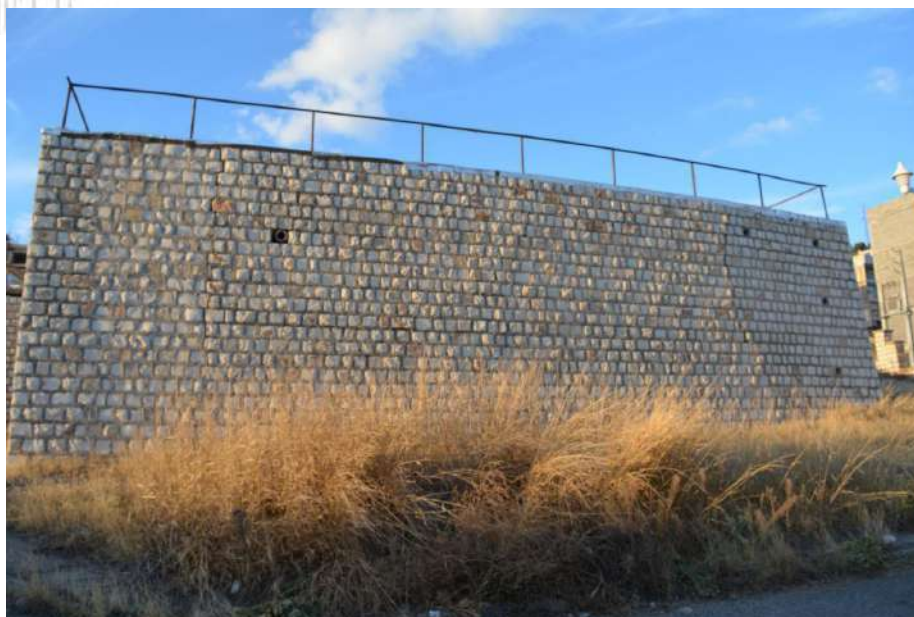
شکل ۱۲-۷۳- ترک‌خوردگی دیوار حصار منبع آب بیمارستان

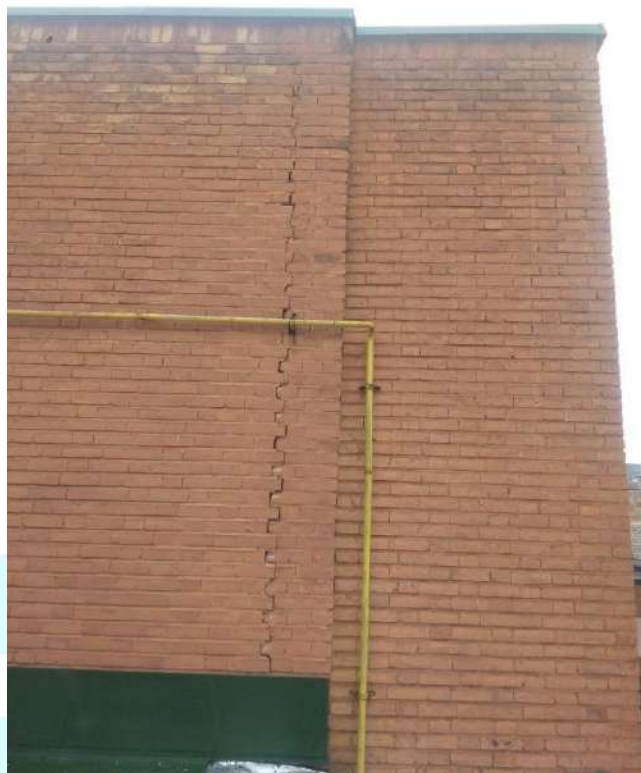
شکل ۱۲-۷۴- تخریب بخشی از نمای بیمارستان

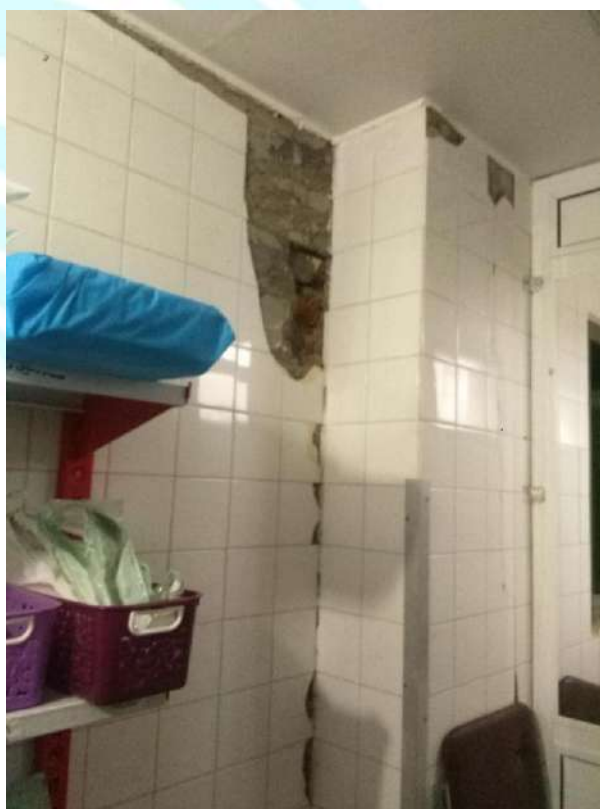
شکل ۱۲-۷۵- ترک‌خوردگی دیوارها

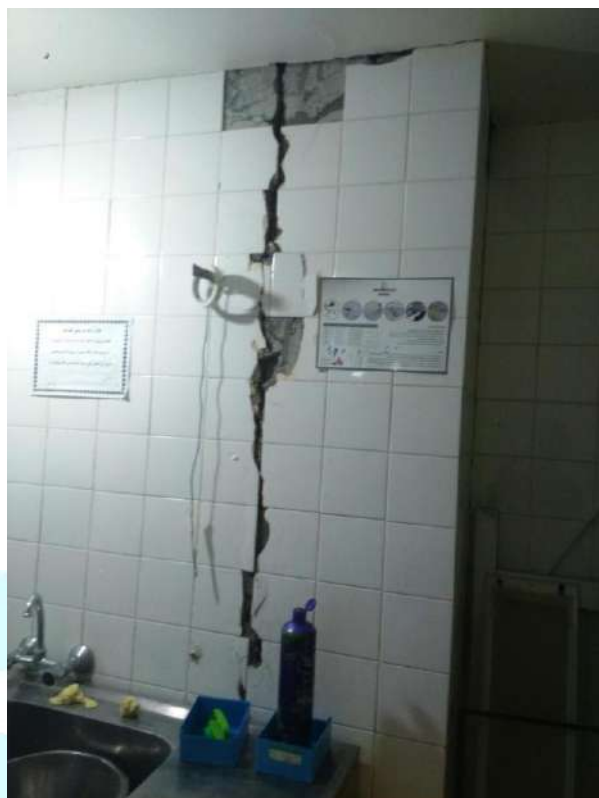
شکل ۱۲-۷۶- ترک‌خوردگی دیوارها

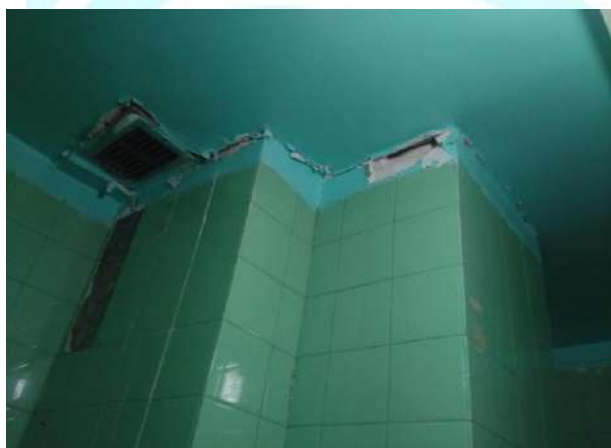
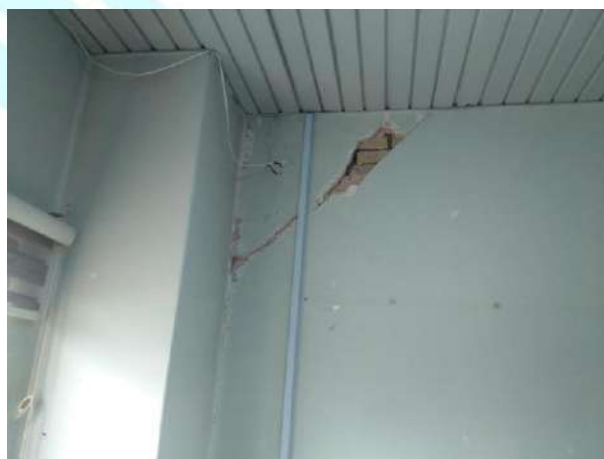
شکل ۱۲-۷۷- ترک‌خوردگی در دیوارها

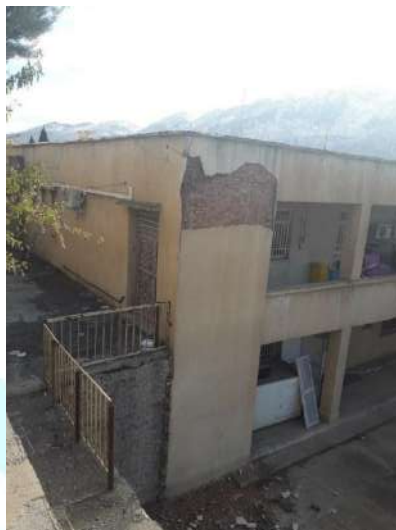
شکل ۱۲-۸۱- تخریب بخشی از نمای غربی بیمارستان

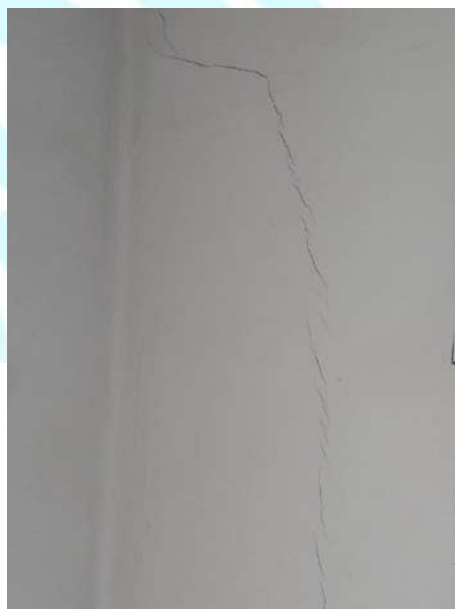
با توجه به بازدید انجام گرفته از بیمارستان ترک‌های طولی در دیوارها به موازات شناژهای افقی روی دیوار و در گوشه اکثر اتاق‌ها و اطراف پنجره‌ها مشاهده گردید.

شکل ۱۲-۸۲- ترک‌خوردگی در دیوارهای اتاق‌های طبقه اول

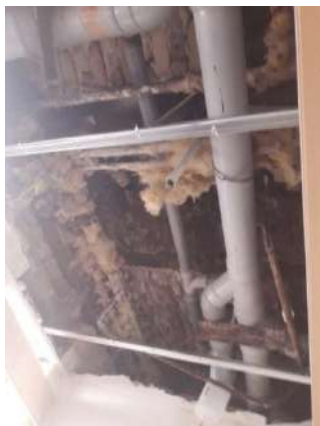
شکل ۱۲-۸۳- شکست لوله فاضلاب در اثر سقوط اجسام داخل سقف کاذب روی لوله در اتاق آزمایشگاه بیمارستان

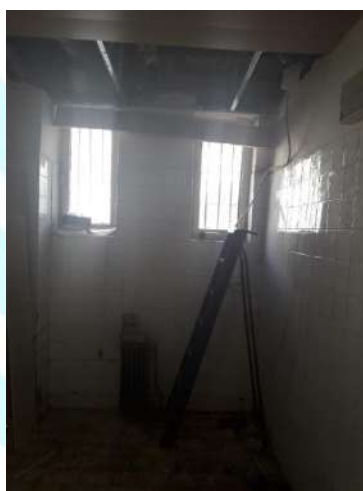
شکل ۱۲-۸۴- از کار افتادن بخش آزمایشگاه بیمارستان در اثر سقوط سقف کاذب و ترکیدن لوله

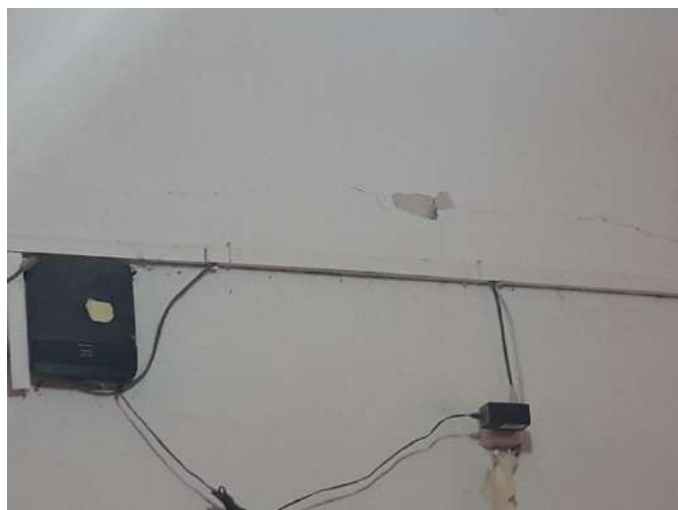
با توجه به بازدید انجام گرفته از ساختمان مرکز، اظهارنظر در رابطه با بررسی آسیب‌های سازه‌ای با توجه به پوشش نمای ساختمان نیازمند گمانه‌زنی و انجام تحقیقات بیشتر است اما ترک‌های طولی و عرضی بزرگ در اکثر دیوارهای طولی و عرضی مشاهده گردیده که عمده‌ترین آن در بخش رادیولوژی می‌باشد. دیوارهای بخش رادیولوژی توسط سرب عایق شده بود که از اپراتور بخش در برابر خطرات اشعه X محافظت کند اما در اثر زلزله به دلیل ترک‌خوردگی‌های عمده شرایط این دیوارها نیاز به بررسی دارد. همچنین در بخش تاریک‌خانه ترک‌های در دیوار وجود داشت که باعث ورود نور از فضای بیرون به داخل تاریک‌خانه می‌شد و این امر باعث کاهش کیفیت عکس‌ای رادیولوژی می‌گردد.

شکل ۱۲-۸۸- ترک خوردگی دیوارها

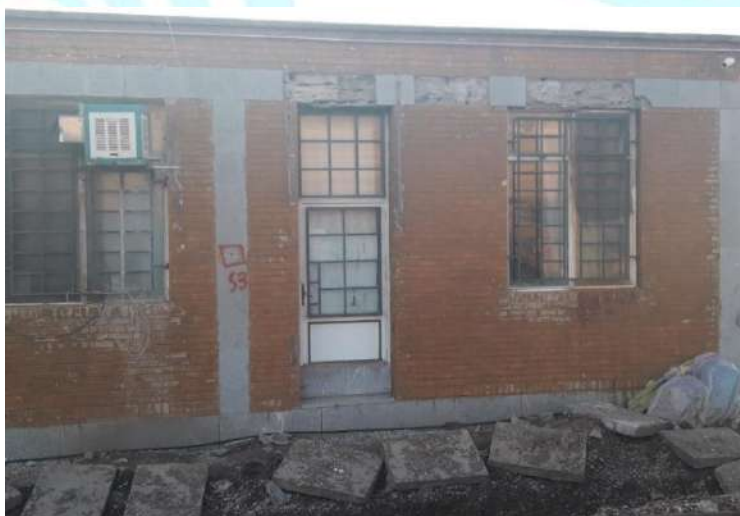
۱- ریختن نمای ساختمان مرکز؛

شکل ۱۲-۸۹- تخریب بخشی از نمای سنگی

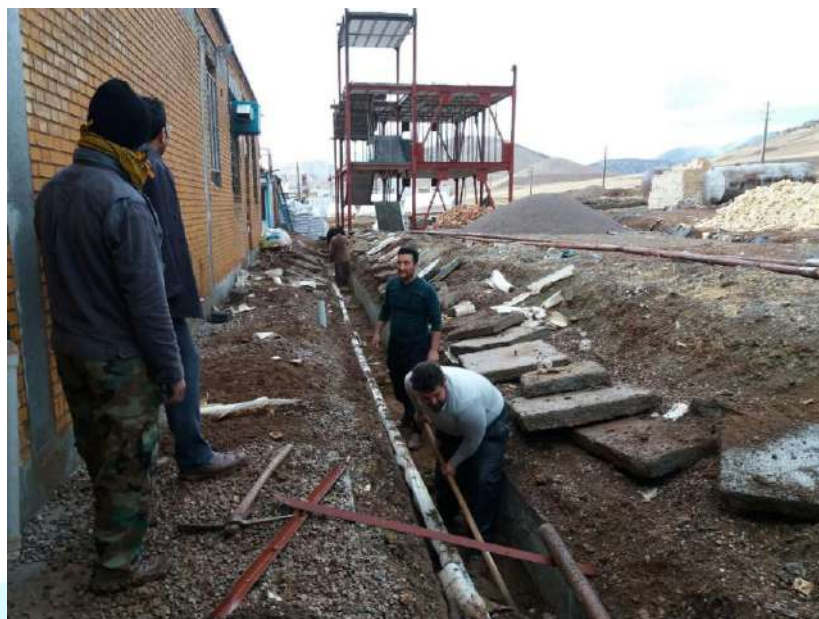
۲- ترکیدن لوله‌های آب؛

شکل ۱۲-۹۰- ترمیم سیستم لوله‌کشی آب به صورت موقت

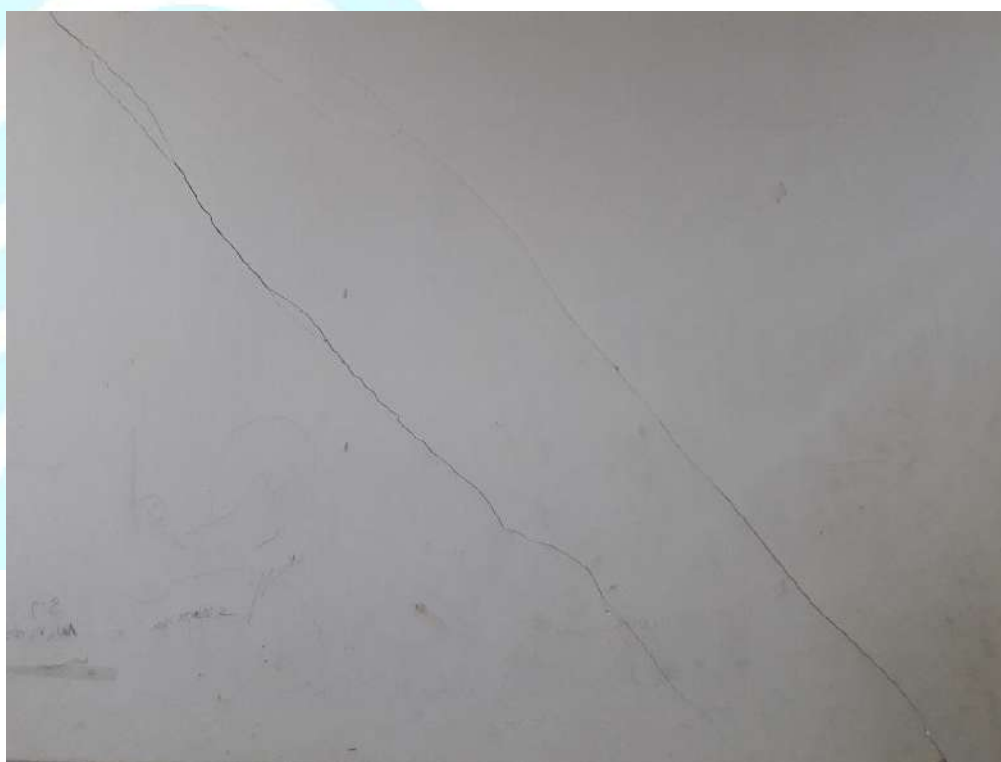
شکل ۱۲-۹۱- ترک‌خوردگی در دیوارهای اتاق‌ها

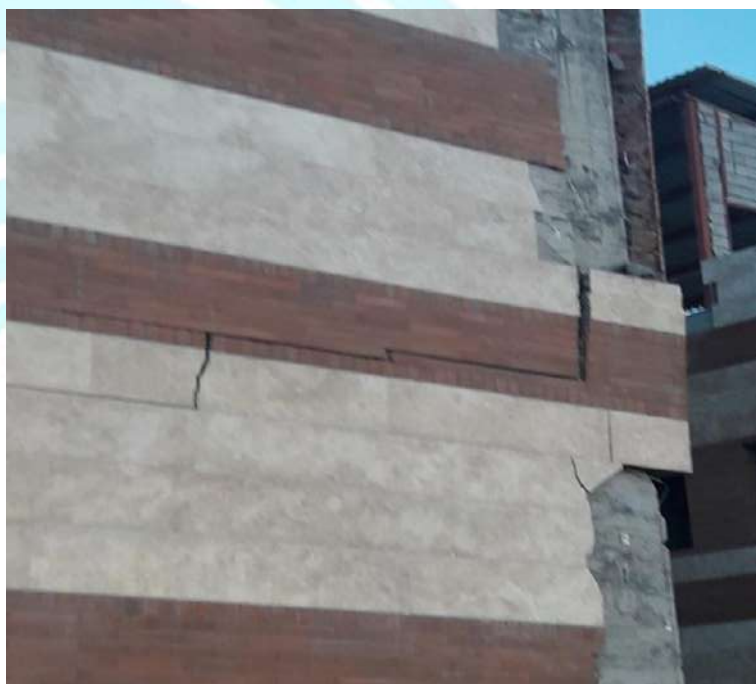
۱- فروریزش نمای ساختمان؛

شکل ۱۲-۹۲- ترک‌خوردگی و فروریزش در نمای ساختمان در حال احداث

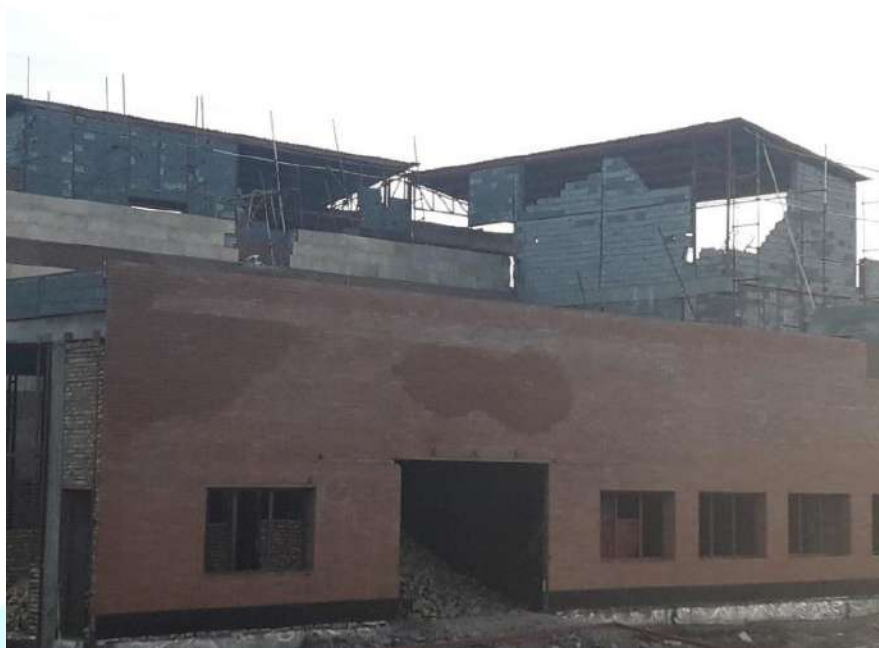
۲- فروریزش دیوارهای داخلی و پیرامونی ساختمان.

شکل ۱۲-۹۳- دیوارهای پیرامونی

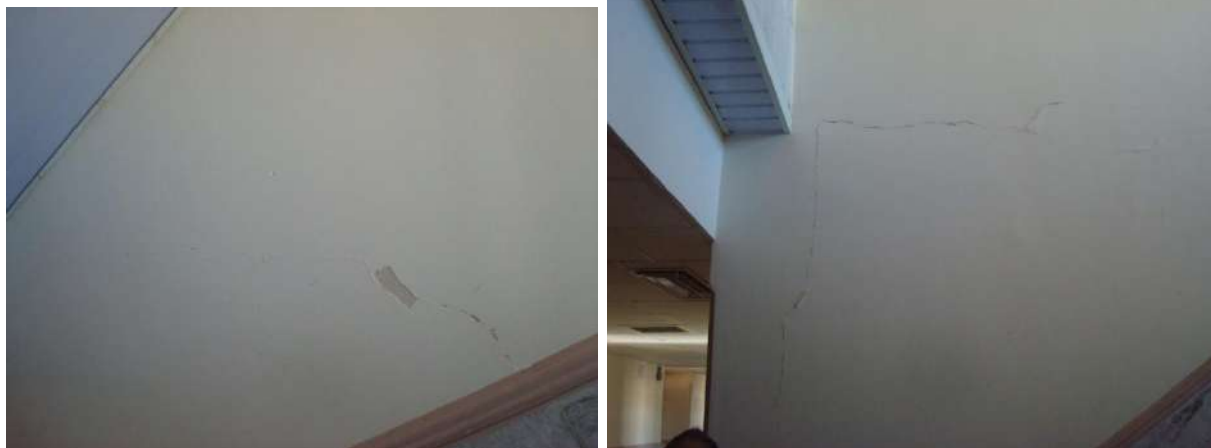
به رغم خرابی‌های فراوان ایجاد شده در مسکن مهر، در این دو مدرسه هیچگونه خرابی سازه‌ای مشاهده نشد البته در برخی دیوارهای آن به خصوص در دیوارهای مجاور دیوار برشی اندکی ترک مشاهده گردید مدرسه حمزه بیگی که در شمال محل مسکن مهر قرار دارد در سال ۱۳۹۴ به بهره‌برداری رسیده بود. برخی ترک‌های دیوار و اندک خرابی ایجاد شده در سردر مدرسه که احتمالاً پیوند حرکتی آن با یکی از پیوندهای غالب زلزله در این ناحیه همساز بوده، در شکل ۱۳-۲ قابل مشاهده می‌باشد. نمای این ساختمان سالم بود و تنها در دیوارهای داخلی و به خصوص در مجاورت دیوار برشی، ترک‌های اندکی قابل ملاحظه بود که در شکل ۱۳-۳ نشان داده شده است. بنابراین به راحتی می‌توان سطح عملکرد این مدرسه را در این زلزله قابل استفاده بی‌وقفه فرض کرد.

شکل ۱۳-۳- ترک‌های اندک ایجاد شده در دیوارهای داخلی مدرسه حمزه بیگی

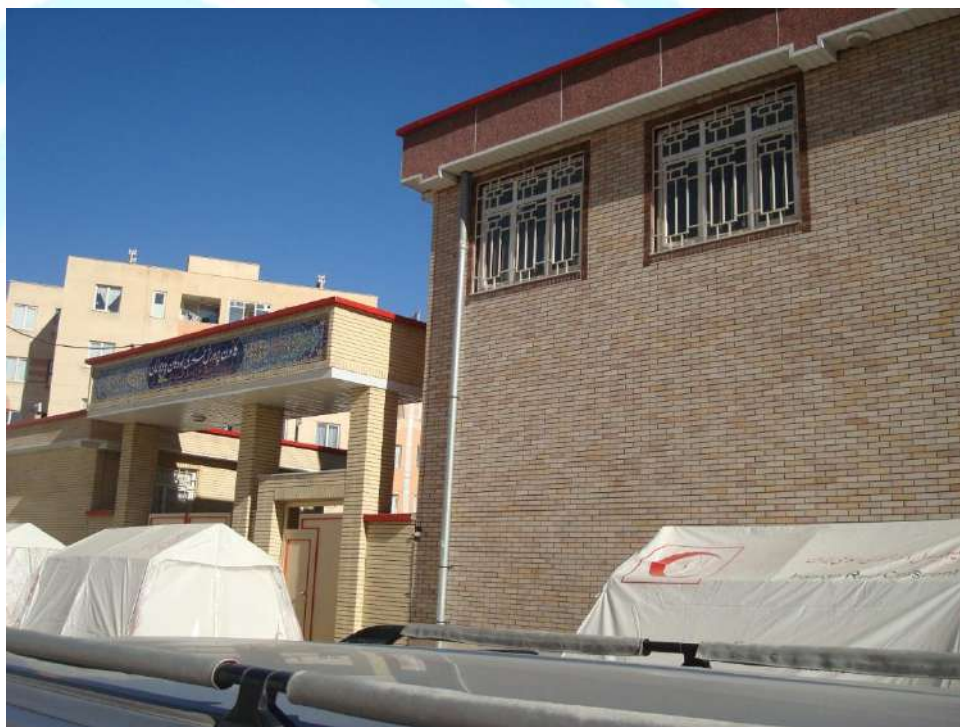
ساختمان دیگر مربوط به آموزش و پرورش بود که در اختیار کانون پرورش فکری کودکان و نوجوانان قرار گرفته، در قسمت جنوبی ساختمان‌های مهر قرار گرفته که در سال ۹۵ به بهره‌برداری رسیده است. این ساختمان نیز کاملاً عملکرد مناسبی داشت و در آن هیچگونه خرابی قابل توجهی مشاهده نگردید. تصویر این ساختمان در شکل ۱۳-۴ نشان داده شده است.

شکل ۱۳-۴- ساختمان کانون پرورش فکری که در زلزله عملکرد خوبی داشته است

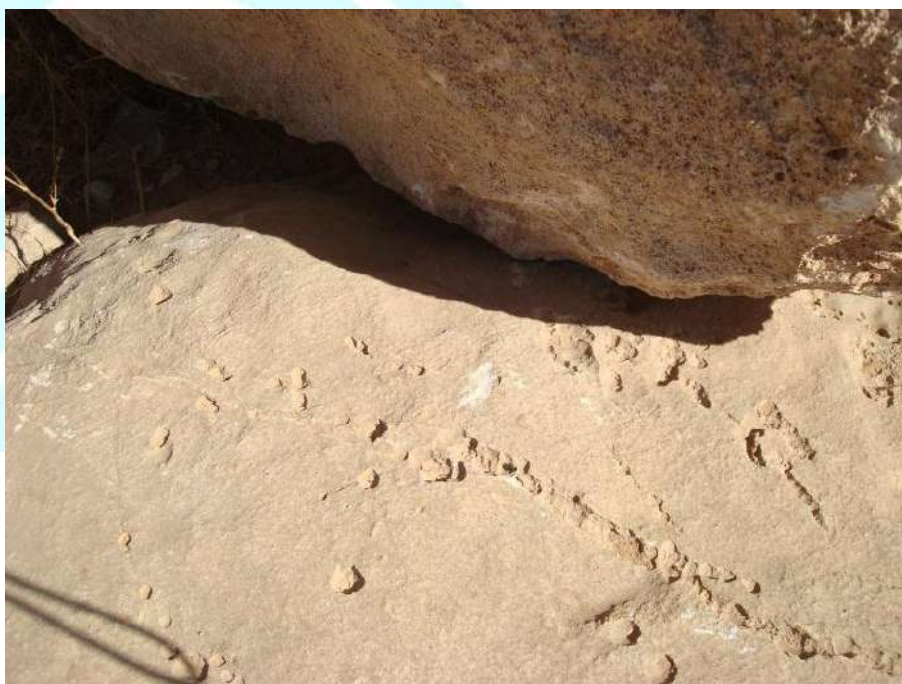
شکل ۱۳-۵- اثر برخورد سنگ‌ها با یکدیگر بر اثر زلزله

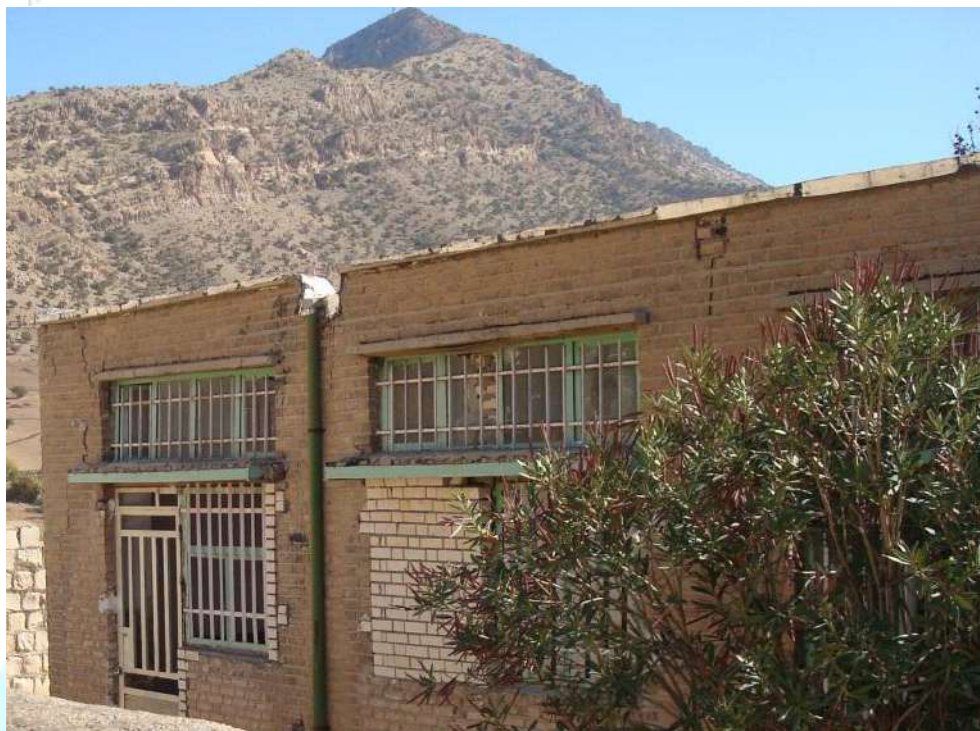
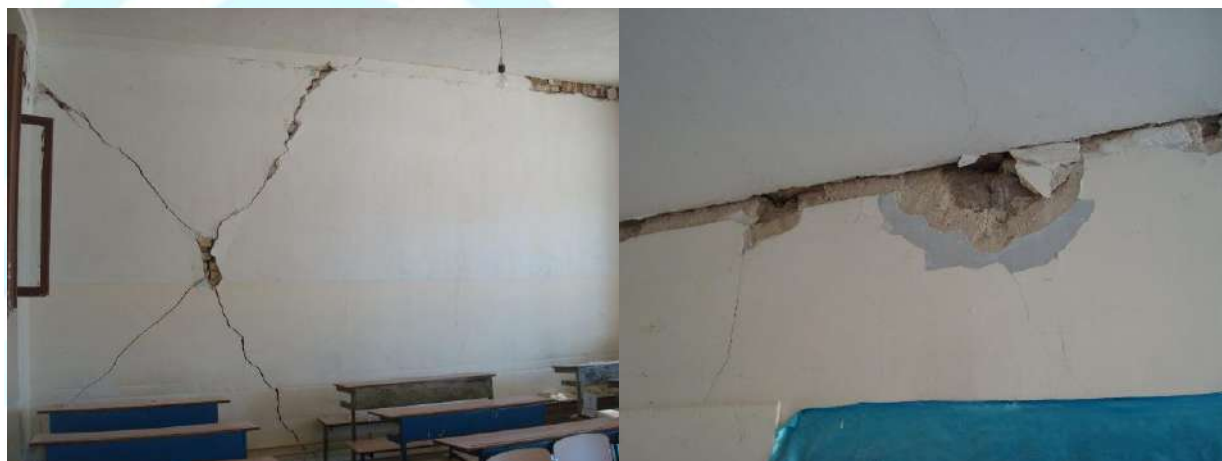
خسارت‌های ایجاد شده در این مدرسه در شکل ۱۳-۶ نشان داده شده است دیوارها ترک‌های قطری عمیقی خورده و سقف از دیوار جدا شده و بخشی از سقف که دارای ضخامت زیادی بود ریخته است. این ساختمان آسیب جدی دیده و بیم آن می‌رود که در پس‌لرزه‌ها دچار فروریزش کامل شود.

شکل ۱۳-۶- خسارت‌های ایجاد شده به مدرسه شهید فلاحی روستای پاتاق که عملاً کاربری آموزشی نداشته است

نکته قابل توجه در این مدرسه این است که در قسمت جنوبی تعدادی دیوار قطور وجود دارد که عملکرد دیوار برشی داشته و عملاً باعث شده که تغییر مکان نسبی طبقه و در نتیجه خسارات در این قسمت کاهش چشم‌گیری داشته باشد.

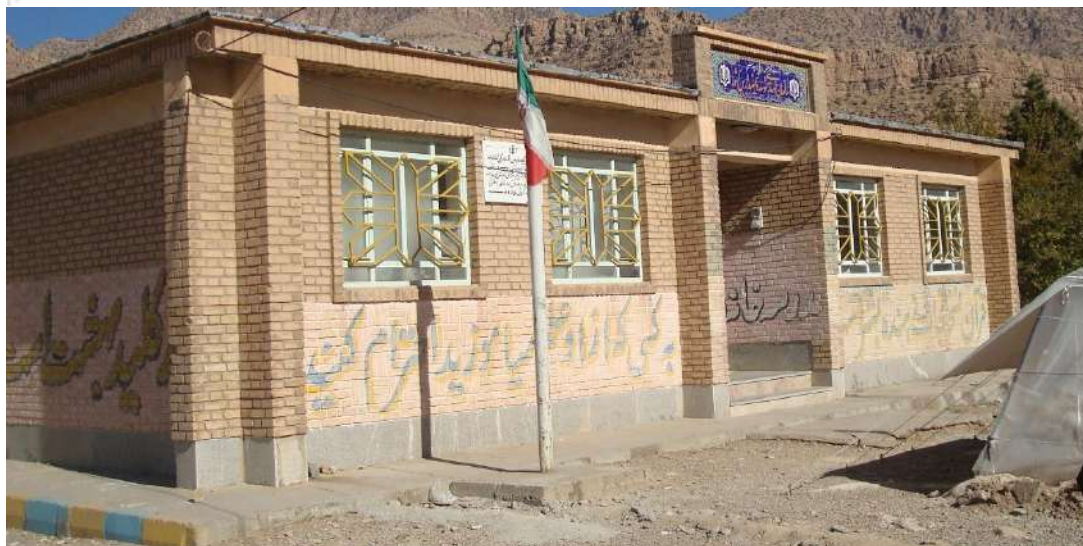
مدرسه دیگری در این روستا وجود داشت که دارای کلاف افقی و قائم بود و فاصله بسیار اندکی از مدرسه قبلی داشت. این مدرسه که توسط بنیاد برکت ساخته شده بود، به رغم قدمت قابل توجه، خسارت قابل ملاحظه‌ای نداشت (شکل ۱۳-۷). تاسیسات مدرسه نیز دچار آسیب نشده و این مدرسه عملاً به مامنی برای مردم تبدیل شده بود. خانواده‌های زیادی در حیاط مدرسه چادر زده بودند و از امکانات موجود در مدرسه استفاده می‌کردند.

شکل ۱۳-۷- مدرسه دارای کلاف افقی و قائم که رفتار مناسبی در زلزله داشت.

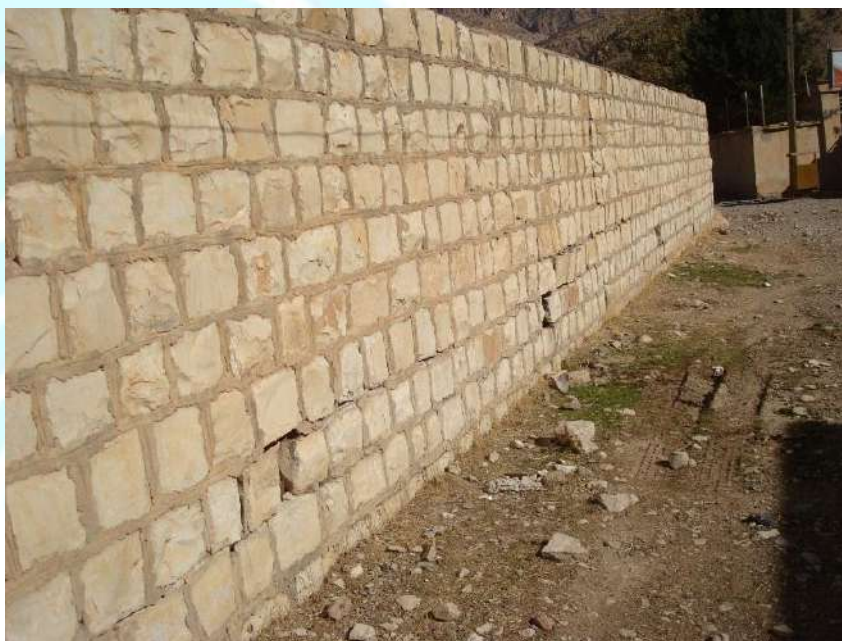
یک دیوار حائل سنگی این دو مدرسه از هم جدا کرده که در زلزله دچار جابجایی‌های مختصری در قسمت پایینی خود شده بود که در شکل ۱۳-۸ قابل مشاهده است.

شکل ۱۳-۸- دیوار حائل سنگی بین فضای دو مدرسه که در زلزله دچار آسیب شده بود.
