**گزارش زمین‌لرزه ۲۱ آبان‌ماه ۱۳۹۶ سرپل ذهاب  
استان کرمانشاه (ویرایش پنجم)**

**جلد سوم  
سازه و شریان‌های حیاتی**

**۵ دی‌ماه ۱۳۹۶**

**پژوهشگاه بین‌المللی زلزله‌شناسی و مهندسی زلزله**

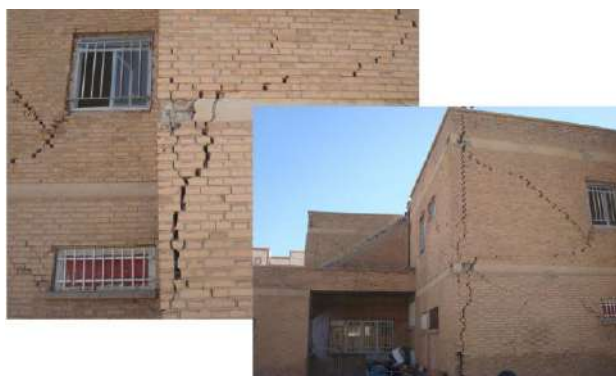
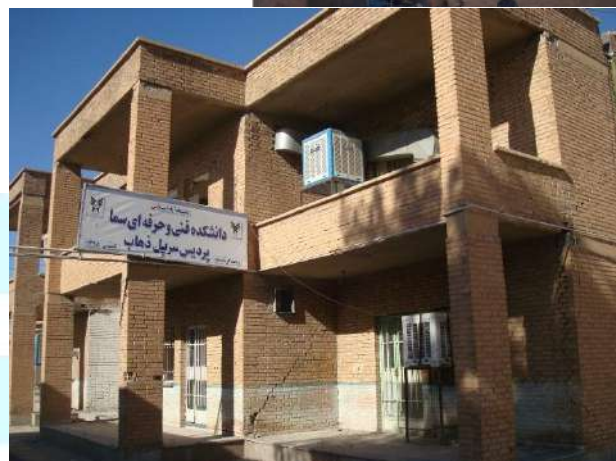
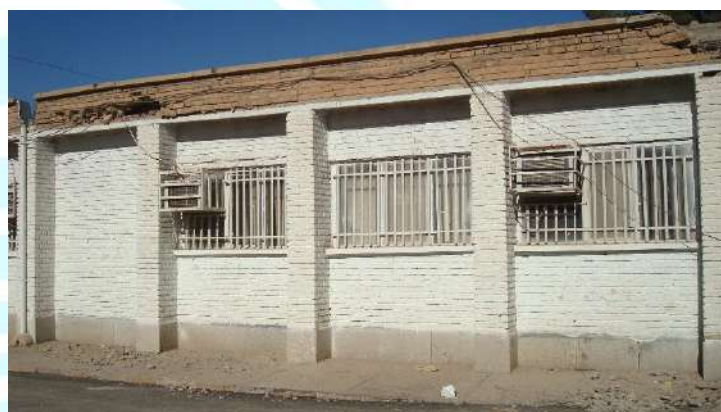
شکل ۱۳-۱۰- آسیب‌ها وارد به سازه‌های فاقد المان لرزه بر در مجتمع آموزشی نشان داده شده در شکل ۱۳-۹

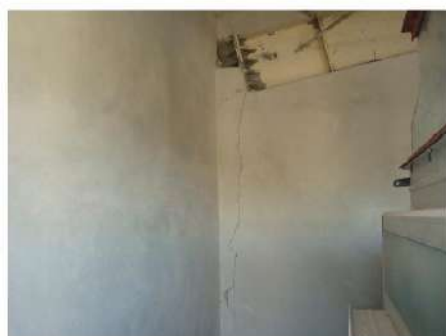
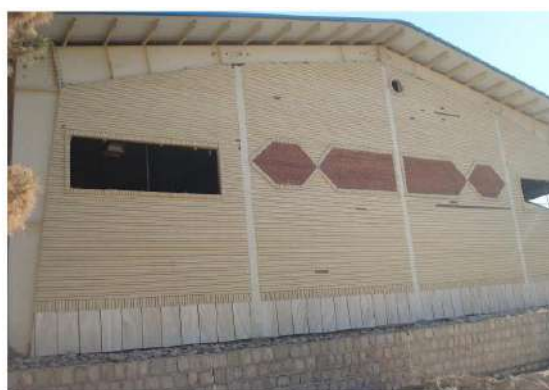
شکل ۱۳-۱۱- برخی خسارات وارد به سازه سوله روی استخر

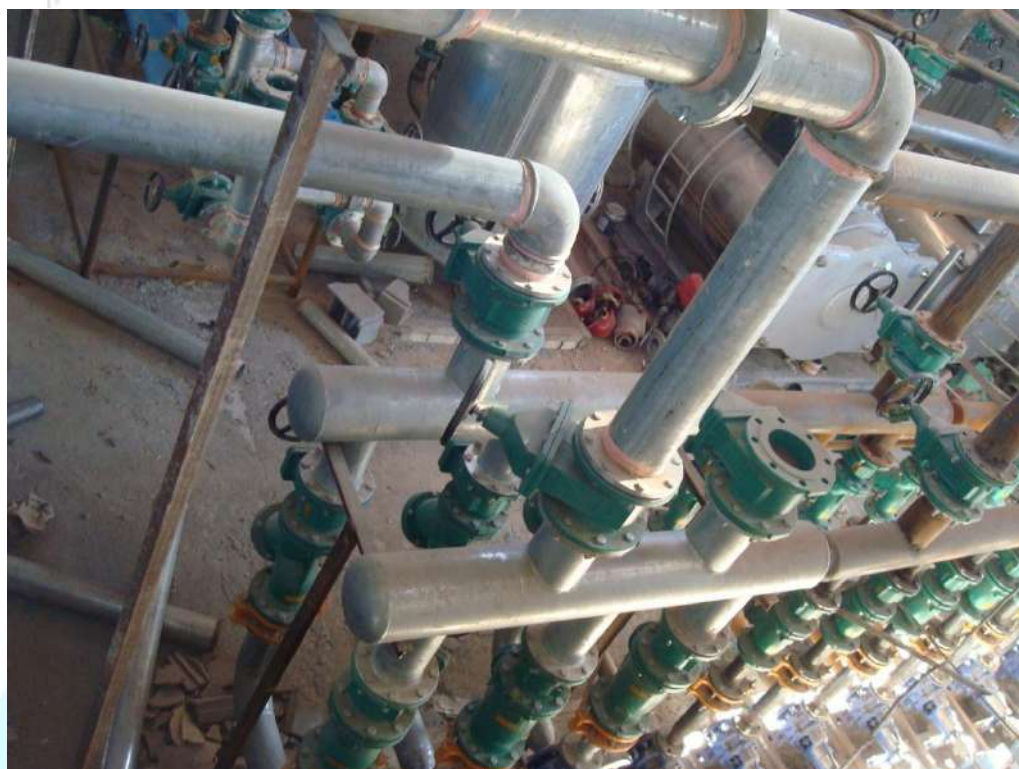
شکل ۱۳-۱۲- سلامت ظاهری تاسیسات استخر

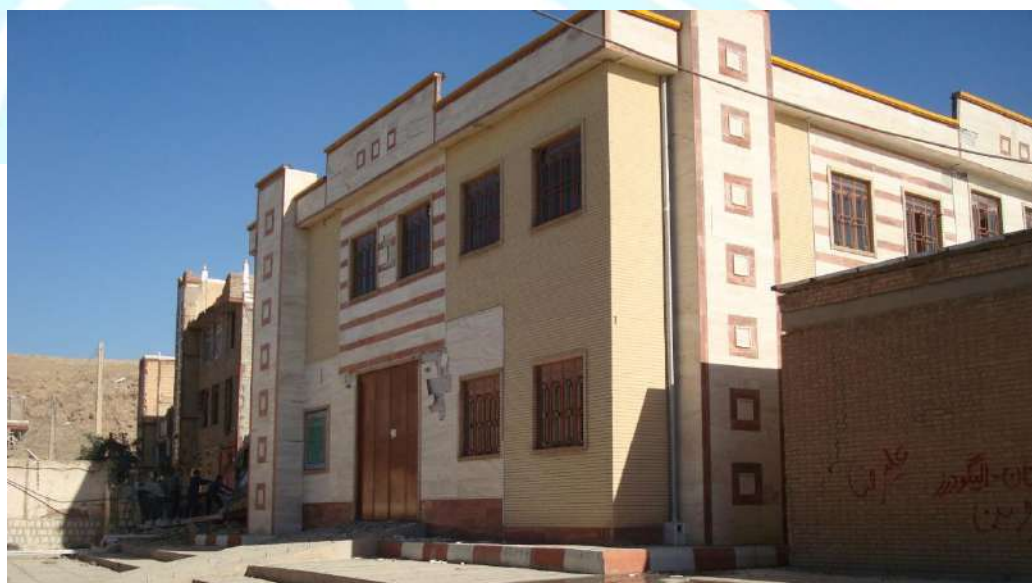
هنرستان پسرانه البرز که در سال ۹۴ به بهره‌برداری رسیده بود نیز رفتار خوبی داشت و تنها برخی دیوارها و نماهای آن ترک‌خورده بود. البته یکی از ساختمان‌های مجاور این مدرسه به صورت کامل تخریب شده و روی این هنرستان افتاده بود که باعث بروز خساراتی در هنرستان شده بود. شکل ۱۳-۱۳ این هنرستان و شکل ۱۳-۱۴ آسیب‌های ناشی از برخورد ساختمان مسکونی تخریب شده را نشان می‌دهد.

شکل ۱۳-۱۳- هنرستان پسرانه البرز و برخی آسیب‌های ایجاد شده در نما و دیوارها

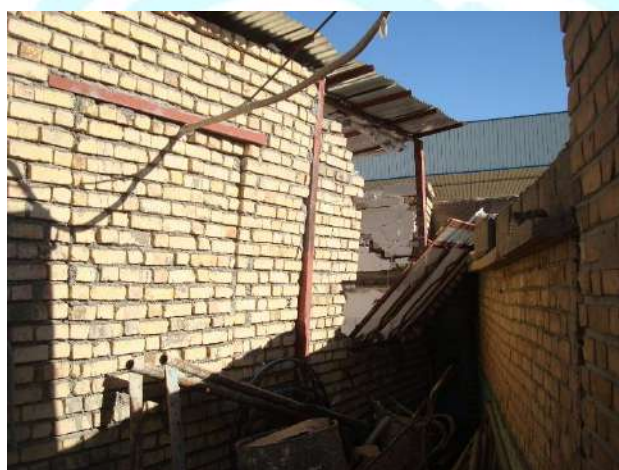
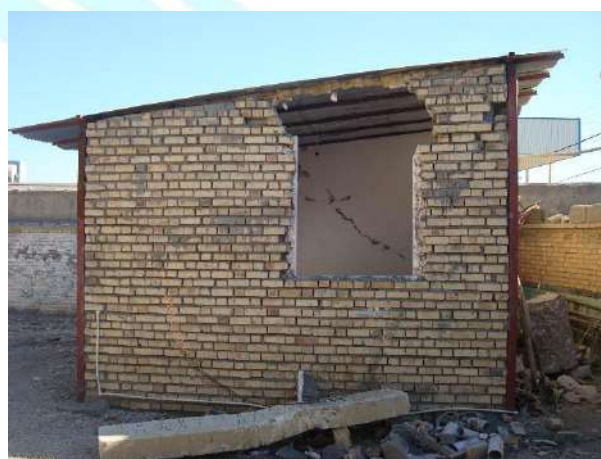
سازه نگهبانی این مدرسه آسیب‌های جدی دیده بود و باید تخریب و بازسازی می‌شد (شکل ۱۳-۱۵).

شکل ۱۳-۱۵- ساختمان نگهبانی مدرسه در سرپل ذهاب که خسارت‌های جدی دیده بود.

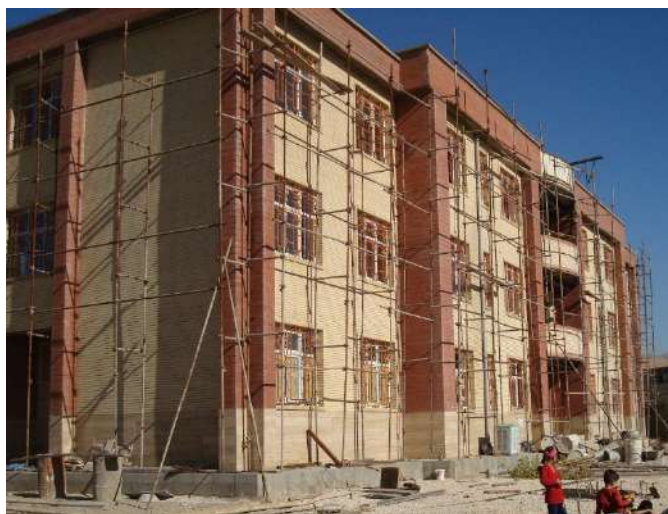
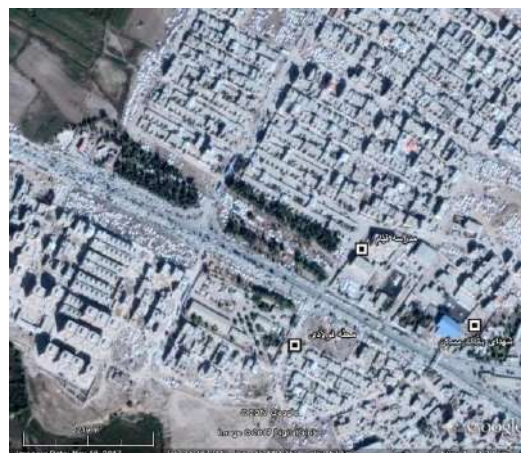
مدرسه قیام سرپل ذهاب نیز که به تازگی مورد مرمت قرار گرفته بود و دارای دیوارهای 3D panel و اسکلت فولادی بود عملکرد بسیار مناسبی داشت و خرابی خاص و قابل ذکری که بتواند عملکرد این سازه را متاثر

سازد در آن مشاهده نگردید. محل و تصویر آن در شکل ۱۳-۱۶ قابل مشاهده است. همین‌طور مدرسه شهدای بانک مسکن (شکل ۱۳-۱۷) نیز که در دست احداث بود خسارت قابل توجهی ندیده بود.

شکل ۱۳-۱۶- محل و تصویر مدرسه قیام سرپل نهاب

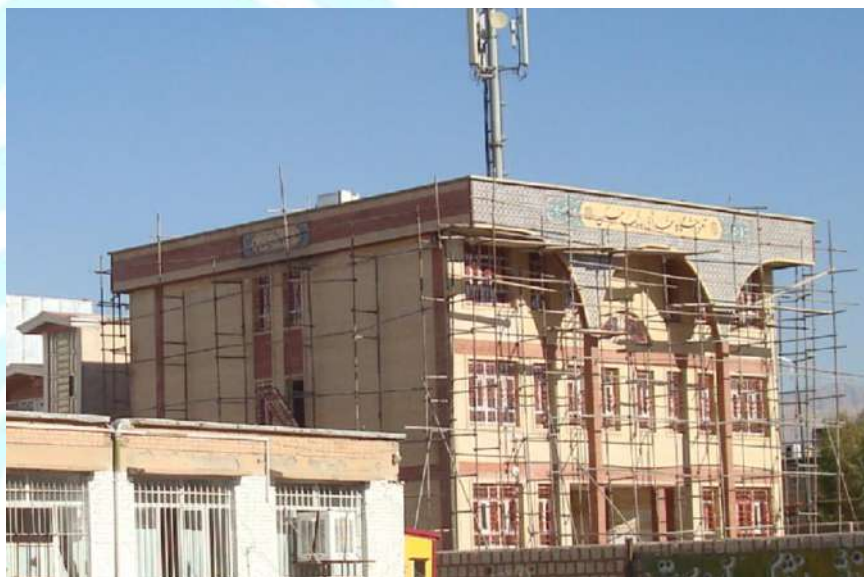
شکل ۱۳-۱۷- مدرسه شهدای بانک مسکن

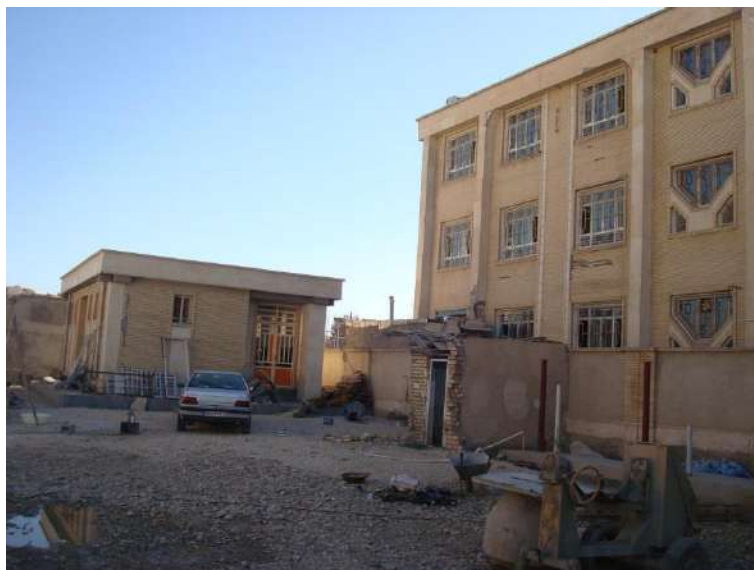
درست در مجاورت این مدرسه و در ضلع جنوبی آن، مدرسه دیگری وجود داشت که عملاً محل فرماندهی نیروهای نظامی و جمع‌آوری کمک‌ها شده بود. این مدرسه دچار خسارت‌های نسبتاً زیادی در دیوارها و نما شده بود که در شکل ۱۳-۱۸ قابل ملاحظه می‌باشد. بررسی‌ها نشان می‌دهد که دیوار این مدرسه از سفال ساخته شده و یکی از دلایل خسارت‌های ایجاد شده در آن نیز همین امر است.

شکل ۱۳-۱۸- خسارت‌های ایجاد شده به ساختمان مدرسه

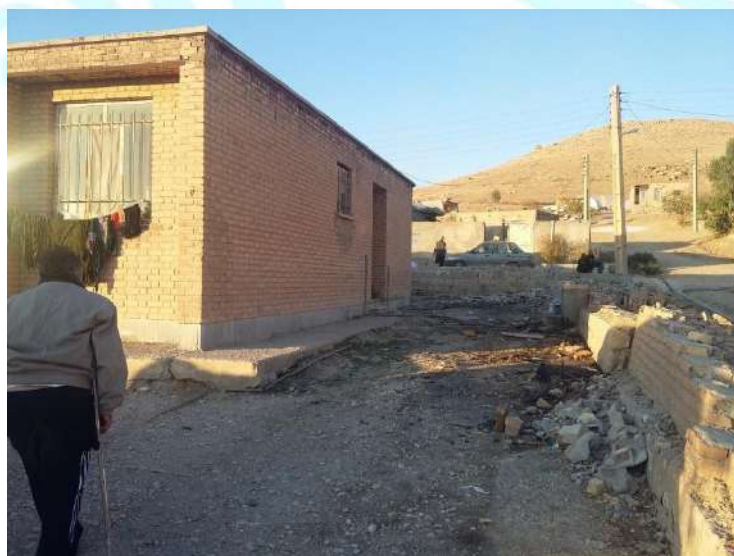
پس از بازدید تعدادی از مدارس سرپل ذهاب، به روستای زرین جوب که در ۱۰ کیلومتری شمال غربی سرپل ذهاب قرار داشت مراجعه شد. در این روستا ۲ مدرسه وجود دارد مدرسه نخست (شکل ۱۳-۱۹) که مدرسه قدیمی است دارای عناصر لرزه بر مهندسی نمی‌باشد و تنها سقف قسمتی از آن توسط یک قاب فولادی مقاوم‌سازی شده است (شکل ۱۳-۲۰). دیوارهای این ساختمان دچار ترک‌هایی شده و در محل اتصال سقف به دیوارها ترک‌هایی بزرگی خورده بود (شکل ۱۳-۲۱). دیوارهای محوطه این مدرسه نیز به صورت کامل ریخته بود که در شکل ۱۳-۱۹ قابل ملاحظه می‌باشد. البته این ساختمان کاربری آموزشی ندارد و چند سالی است که در اجاره یک خانواده قرار گرفته است که خوشبختانه همگی سالم مانده بودند. مدرسه دوم این روستا که کاربری آموزشی دارد، سازه‌ای آجری و کلافدار است. این ساختمان خسارات بسیار اندکی دیده بود.

شکل ۱۳-۱۹- مدرسه‌ای در زرین جوب که کاربری آموزشی نداشت

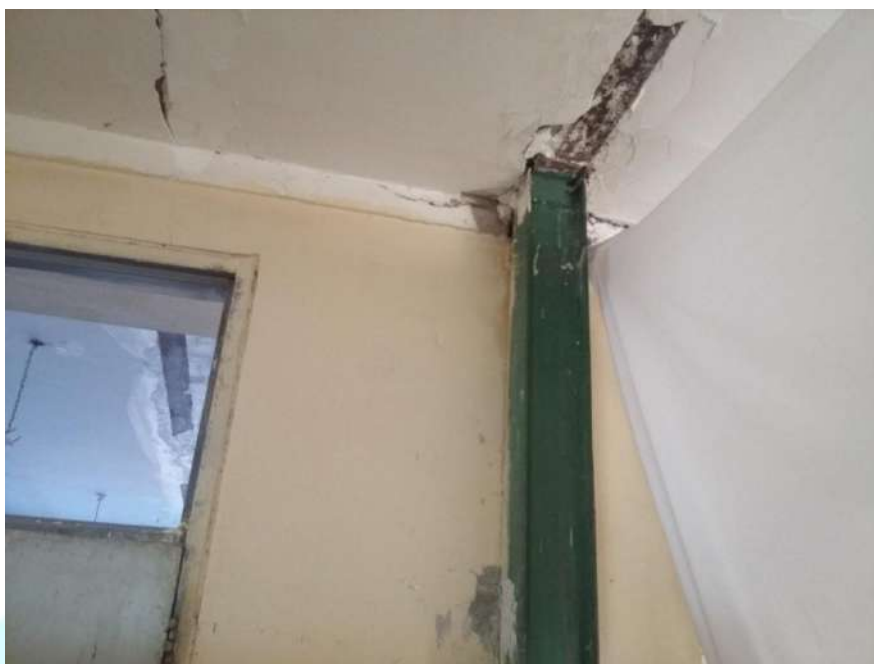
شکل ۱۳-۲۰- تقویت ساختمان با افزودن ستون برای گرفتن بار سقف

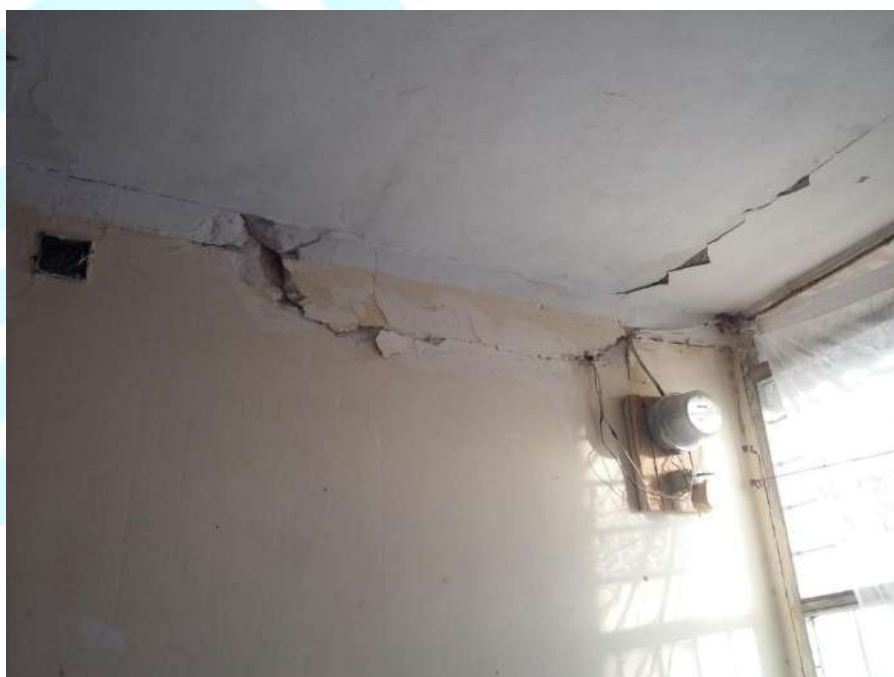
شکل ۱۳-۲۱- برخی خسارات وارد به مدرسه‌ای که کاربری آموزشی نداشت

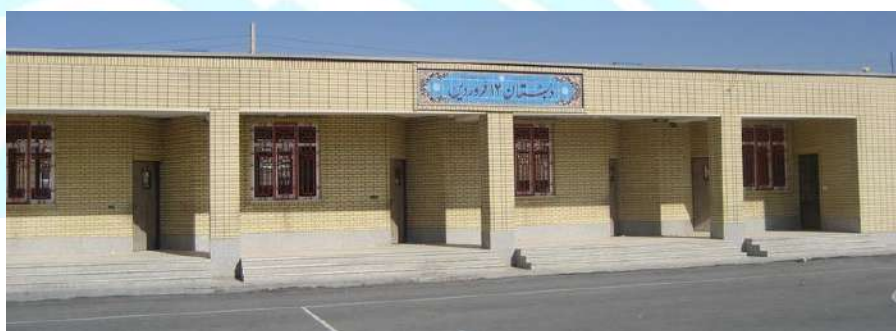
آرماتورگذاری شاتکریت شدند. سقف آن نیز طاق ضربی بود که روی آن دال آرمه ۱۰ سانتیمتری اجرا شده بود (شکل ۱۳-۲۲). این مدرسه به خوبی توانسته بود زلزله را تحمل نماید و قابل استفاده بماند (شکل ۱۳-۲۳).

شکل ۱۳-۲۳- تصویر ساختمان بهسازی لرزه‌ای شده پس از زلزله

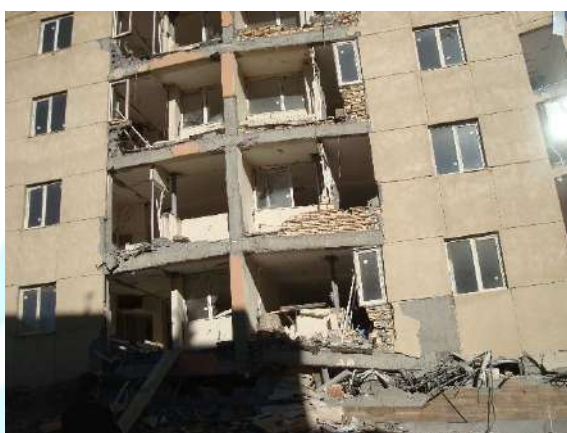
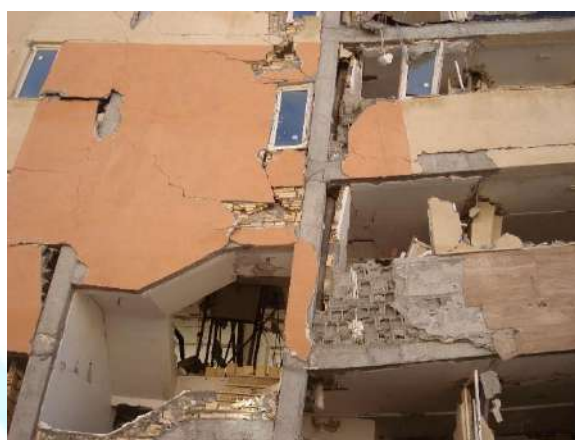
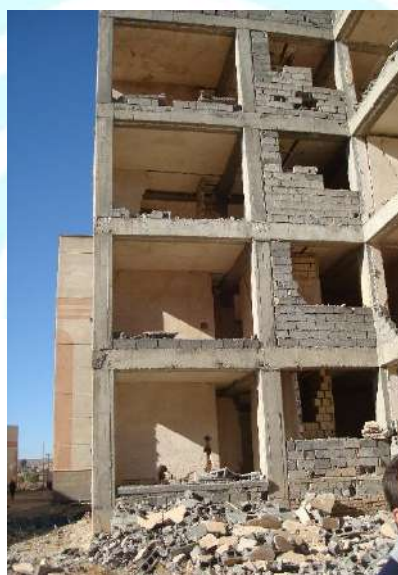
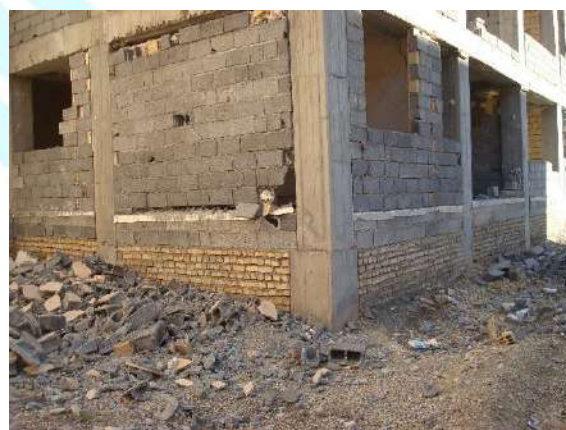
یکی از بارزترین اشکالات در مسکن مهر اسلام‌آباد غرب، خرابی قابل توجه دیوارها و میانقاب‌ها بود در حالی که با توجه به کوچک بودن شتاب زلزله‌ای که به این ناحیه رسیده انتظار این سطح از خرابی‌ها نمی‌رفت. برخی از این خرابی‌ها در شکل ۱۴-۱ قابل مشاهده هستند.

شکل ۱۴-۱- برخی خسارات وارد به دیوار ساختمان مسکن مهر اسلام‌آباد غرب

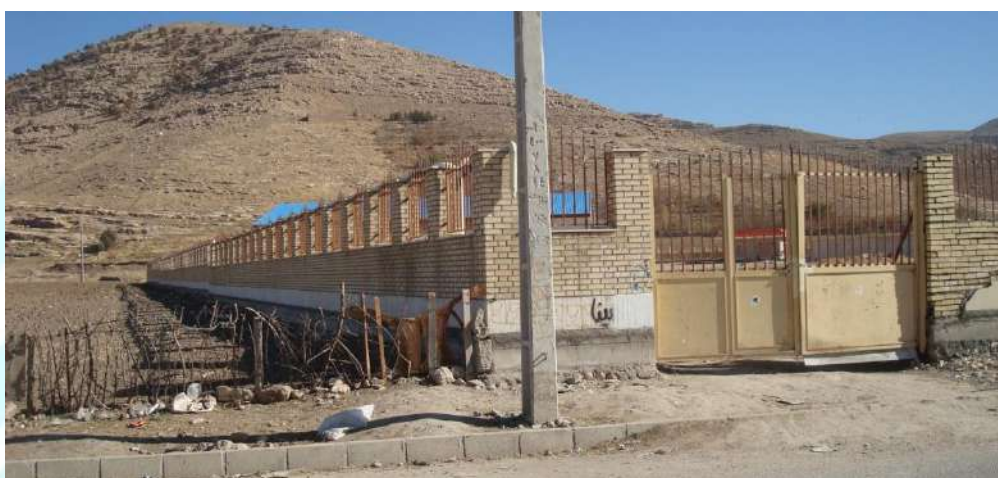
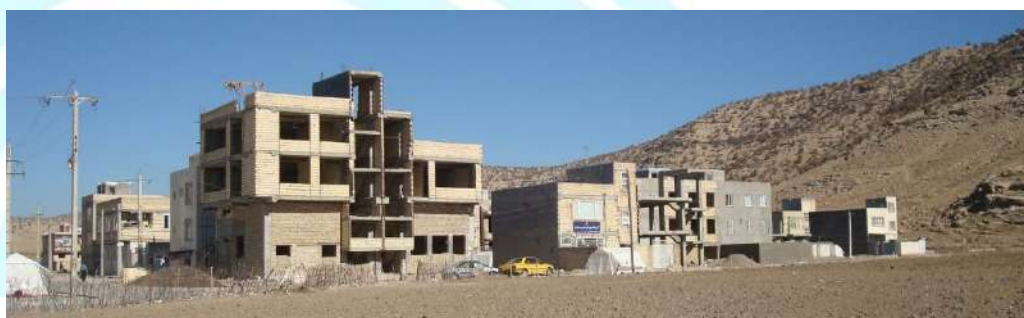
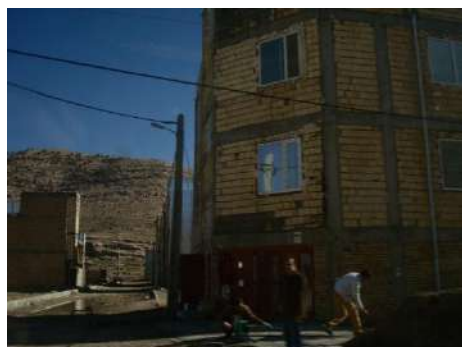
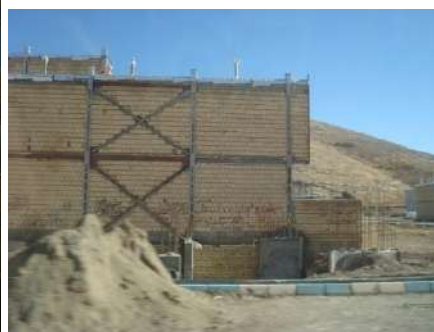
سلامت یا خسارت اندک ساختمان‌های غیر مهندسی و دیوارهای محوطه و همچنین سلامت ساختمان‌های شخصی‌ساز تا سه طبقه (شکل ۱۴-۲) تایید می‌کند که شتاب حداکثر در این ناحیه مقدار قابل توجهی نبوده و همانگونه که مرکز تحقیقات راه مسکن و شهرسازی اعلام کرده است حدود  $0/12$  شتاب ثقل زمین است. با اطمینان نسبتاً زیادی می‌توان گفت که طیف پاسخ مربوط به این ناحیه به گونه‌ای است که شتاب معادل ساختمان‌های کوتاه تا سه طبقه نسبتاً اندک است ولی توجه به آبرفتی بودن زمین و همچنین خسارت نسبتاً زیاد یاد شده در ساختمان‌های نسبتاً بلند مسکن مهر، شتاب زلزله در پریود متناظر با این ساختمان‌ها قاعدتاً باید مقدار قابل ملاحظه‌ای باشد.

شکل ۱۴-۲- سلامت دیوارهای خانه‌های مسکونی شخصی‌ساز در اسلام آباد غرب

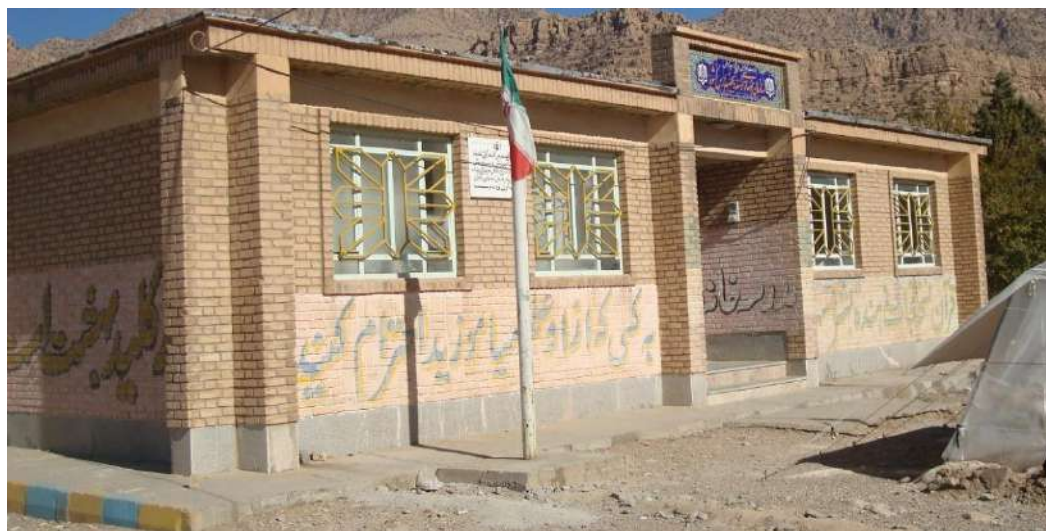
در پلاط دیوارهای محوطه برخی خانه‌ها و باغ‌ها آسیب دیده بودند. از دو مدرسه موجود در این روستا نیز دیوارهای مدرسه‌ای که آجری و فاقد المان‌های لرزه‌بر بود دچار آسیب‌های جدی شده بود درحالی که دیوارهای مدرسه دیگر که دارای کلاف افقی و قائم بود نسبتاً سالم مانده بود به گونه‌ای که مدرسه قابل بهره‌برداری بود (شکل ۱۴-۴).

شکل ۱۴-۴ دیوارهای مدرسه کلاف‌بندی شده روستای پاتاق

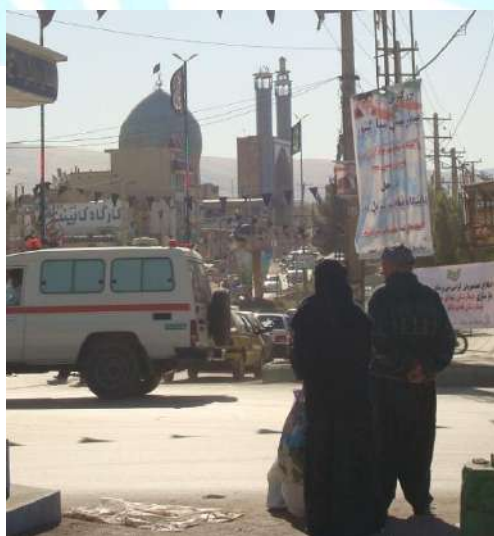
مقدار شتاب ثبت شده در شهرستان سرپل ذهاب عدد قابل توجه و بیشتر از شتاب مبنای طرح بوده است. این شتاب در نقطه‌ای از این شهر توسط مرکز تحقیقات راه مسکن و شهرسازی حدود  $0.7g$  اعلام شده است. خرابی‌های زیادی در ساختمان‌ها قابل مشاهده بود. تعداد زیادی از دیوارهای موجود در ساختمان‌های شهر دچار خرابی شده بودند تعداد زیادی شیشه شکسته بود و کاملاً مشخص بود که شتاب زلزله در این شهر مقدار زیادی بوده است. یکی از مناره‌های حرم احمد ابن اسحاق دچار خرابی شده بود که در شکل ۱۴-۵ مشاهده می‌گردد.

شکل ۱۴-۵ خرابی یکی از مناره‌ها

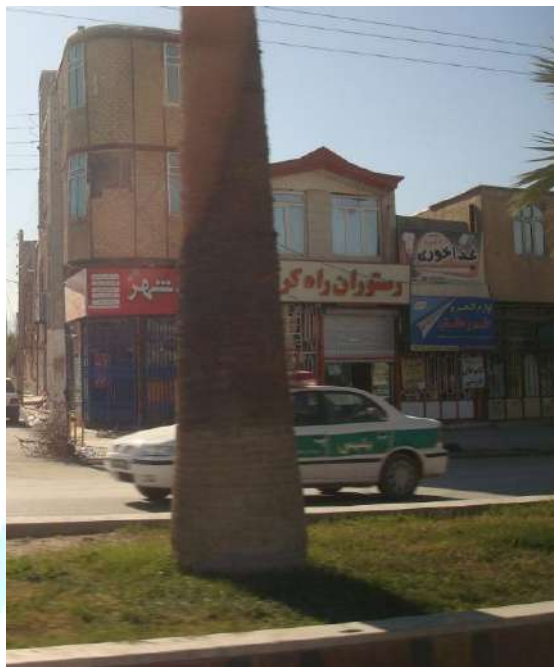
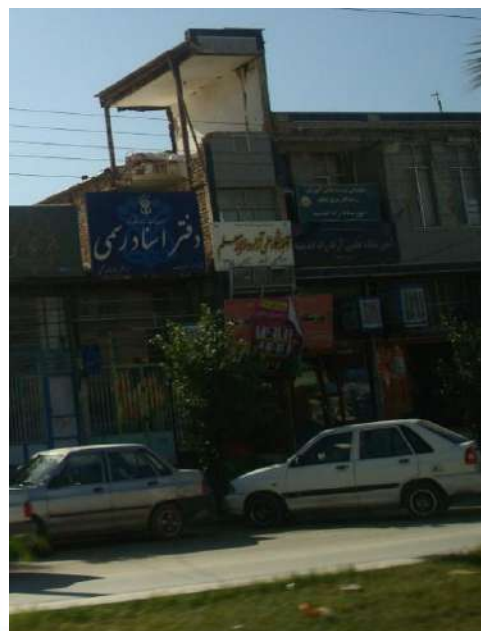
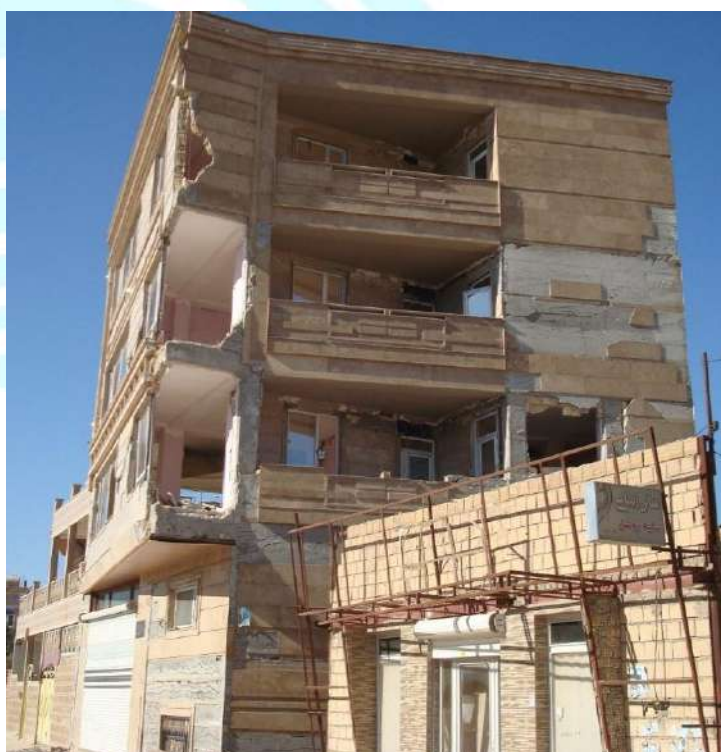
خرابی دیوار و نمای ساختمان‌ها و خراب شدن خرپشته‌ها جزو شایع‌ترین خرابی‌ها بود که در شکل ۱۴-۶ نمونه‌هایی از آن قابل مشاهده است.

شکل ۱۴-۶- خرابی خرپشته، دیوار و نمای ساختمان‌ها

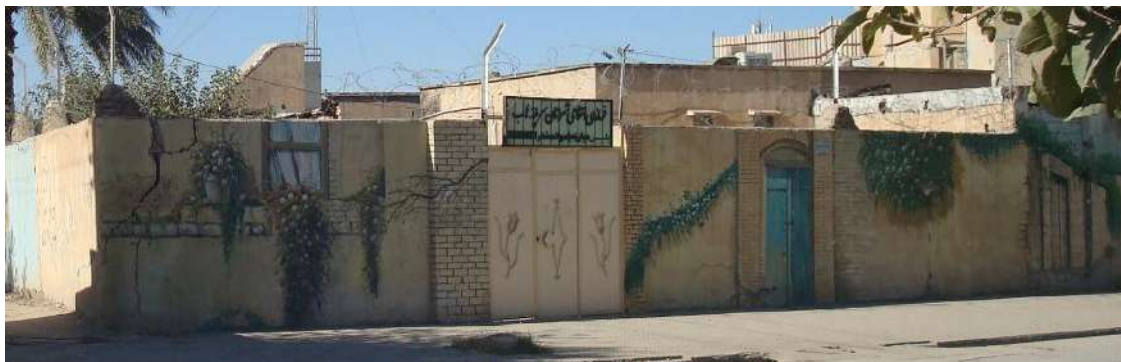
دیوار ساختمان فرماندهی نیروی انتظامی یک ساختمان ساخته شده از آجر و فاقد المان‌های لرزه بر مهندسی بود که آسیب‌های جدی دیده بود. تصویری از آن در شکل ۷-۱۴ آمده است.

شکل ۷-۱۴- خرابی دیوار محوطه ساختمان نیروی انتظامی سرپل ذهاب

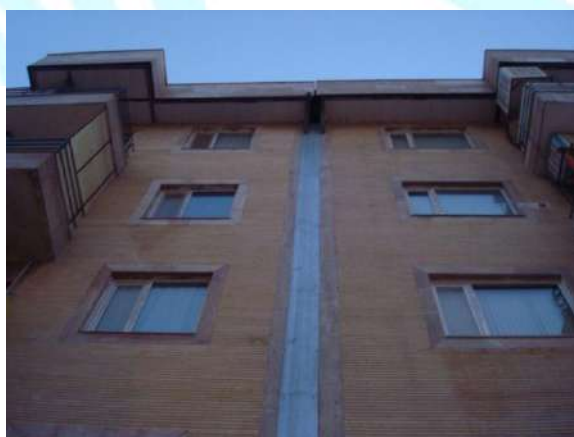
ساختمان‌های مسکن مهر شهر سرپل ذهاب در دو قسمت و به دو تیپ مختلف ساخته شده‌اند. تیپ اول این ساختمان‌ها دارای اسکلت فولادی و متشکل از یک پیلوت و ۴ طبقه مسکونی هستند و به نام فرهنگیان نامگذاری شده‌اند. به رغم شتاب زیاد زلزله که در این شهر توسط دستگاه‌های مرکز تحقیقات راه مسکن و شهرسازی ثبت شده (حدود ۰/۷ شتاب ثقل زمین)، این ساختمان‌ها خسارت زیادی متحمل نشده‌اند و به نظر می‌رسد که عملکرد آن‌ها بین IO تا LS بوده و کاملاً قابل تعمیر و استفاده هستند، البته اظهار نظر قطعی در مورد آنها نیازمند سونداژ و کسب اطمینان از سلامت اتصالات آن‌ها است. شواهد نشان می‌دهد که دریافت نسبی طبقات در این ساختمان‌ها مقدار قابل توجهی نبوده به گونه‌ای که حتی صفحه فلزی که برای پوشاندن درز انقطاع بین ساختمان‌ها به کار رفته کاملاً سالم مانده است که در شکل ۸-۱۴ مشاهده می‌گردد.

شکل ۸-۱۴- سلامت ورقه فلزی بین دو ساختمان در مسکن مهر فرهنگیان

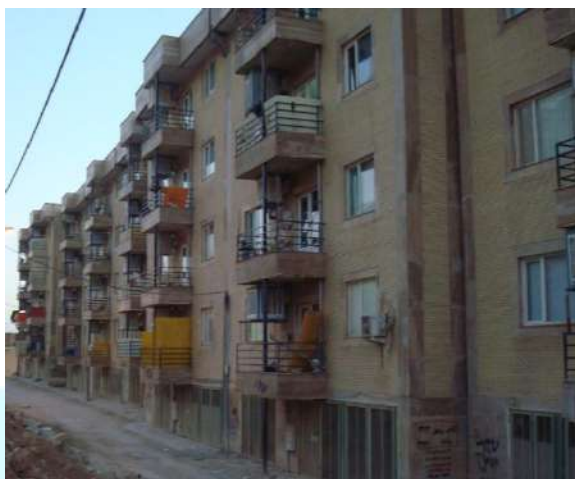
نمای این ساختمان‌ها کاملاً سالم مانده (شکل ۱۴-۹) و تنها برخی دیوارهای داخلی واحدهای مسکونی دچار ترک‌خوردگی شده‌اند که در شکل ۱۴-۱۰ مشاهده می‌گردد.

شکل ۱۴-۹- سلامت نمای ساختمان مسکن مهر فرهنگیان

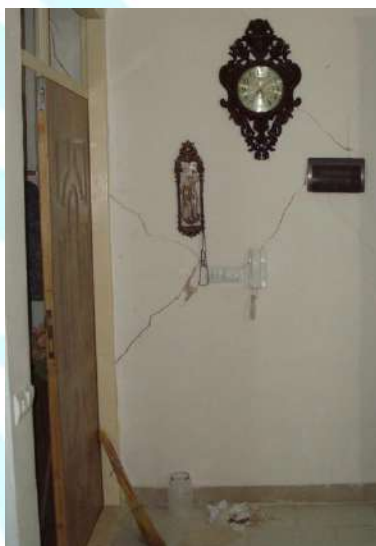
شکل ۱۴-۱۰- ترک‌های ایجاد شده در یکی از دیوارهای داخلی ساختمان مسکن مهر فرهنگیان

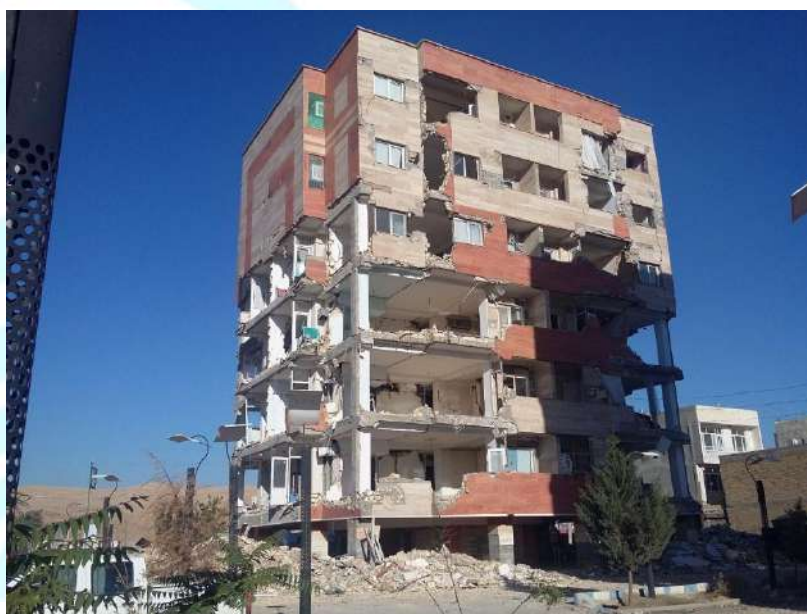
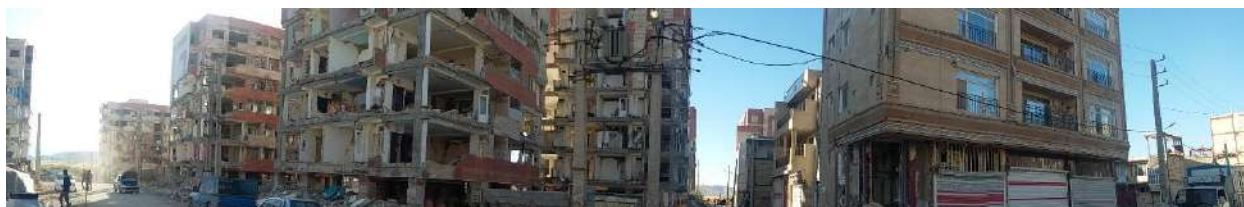
تیپ دوم ساختمان‌ها مسکن مهر (شهرک شهید شیرودی) ساختمان‌های متشکل از ۶ طبقه و یک پیلوت هستند که خسارت‌های عمده‌ای به اعضای غیرسازه‌ای آن به خصوص دیوارها و نمای آن وارد شده است. این ساختمان‌ها بر روی یک زمین کشاورزی احداث شده است. سازه این ساختمان‌ها به رغم شتاب خیلی زیادی که در این شهر ثبت شده (حدود ۰/۷ شتاب ثقل زمین) که بیش از دو برابر شتاب مبنای طرح استاندارد ۲۸۰۰ برای این شهر است، بسیار خوب عمل کرده‌اند. به نظر نگارنده این گزارش، این ساختمان‌ها به خوبی

توانسته‌اند حداقل‌های لازم را تامین و جان ساکنین را به خوبی حفظ نمایند، با وجود اینکه روی زمین نامناسب اجرا شده و شتاب تجربه شده بیش از دو برابر شتاب مبنای طراحی آن‌ها بوده است. برخی عکس‌های مربوط به ساختمانهای مسکن مهر شهرک شهید شیروودی در شکل ۱۴-۱۱ آمده است. لازم به ذکر است که براساس اصول طراحی لرزه‌ای و تعاریف سطوح عملکرد که در استاندارد NEHRP و برخی کتب مرجع<sup>۱</sup> بیان شده‌اند، سازه‌های موجود در سرپل ذهاب برای زلزله با دوره بازگشت ۴۷۵ ساله (که بیشینه شتاب آن برای این منطقه 0.3g برآورد و در استاندارد ۲۸۰۰ معرفی شده) باید عملکرد ایمنی جانی و در زلزله با دوره بازگشت ۲۴۷۵ ساله (که بیشینه شتاب آن حدود ۱.۵ برابر زلزله قبلی و حدود 0.45g است) عملکرد آستانه فروریزش داشته باشند. برای زلزله‌های بزرگتر که عملاً همین دسته در سرپل ذهاب تجربه شد و بیشینه شتاب حدود 0.7g روی داد، انتظار می‌رود سازه‌های طراحی شده مهندسی، دچار فروریزش موضعی و حتی کامل نیز بشوند.

شکل ۱۴-۱۱- نمونه‌ای از آسیب‌های ایجاد شده به اعضای غیرسازه‌ای به ساختمان‌های شهرک شهید شیروودی

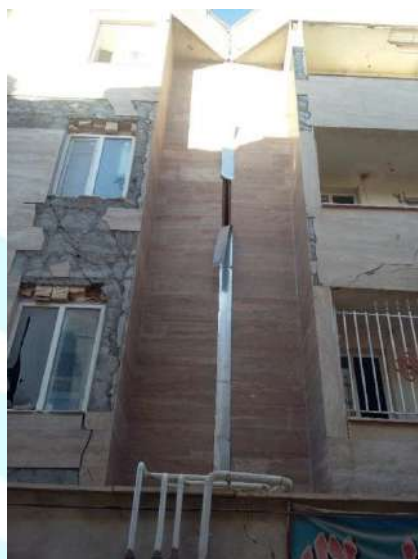
در مجاورت مسکن مهر، ساختمان‌های شخصی ساز زیادی وجود دارند که دیوار و نمای آنها نیز، آسیب‌های جدی دیده‌اند (شکل ۱۴-۱۲). ساختمان‌های کلافدار رفتار بسیار خوبی داشتند و دیوارهای آنها به خوبی توانسته نیروی زلزله را منتقل و سازه را از آسیب زیاد حفظ نماید که نمونه‌ای از آن در شکل ۱۴-۱۳ نشان داده شده است. برخی از ساختمان‌ها نیز که المان لرزه بر مناسبی نداشتند توسط عملکرد میانقایی دیوارها از فروریزش نجات یافته‌اند.

شکل ۱۴-۱۲- خسارت وارد به دیوار و نمای ساختمان و همچنین اثر ضربه ساختمان‌های مجاور به یکدیگر در شهرک شهید شیروودی سرپل ذهاب

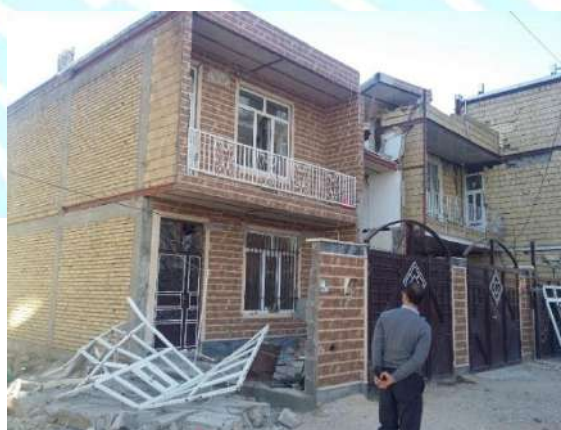
شکل ۱۴-۱۳- نمونه‌ای از ساختمان دوطبقه کلافدار سرپل ذهاب که خسارت اندکی متحمل شده است

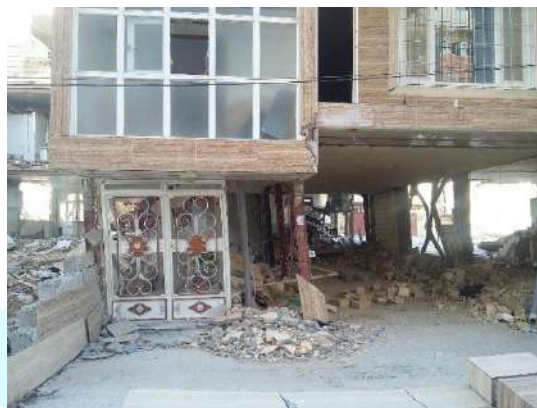
یکی دیگر از اثراتی که بر اثر کنش میانقایی در برخی ساختمان‌ها به وجود آمده ایجاد طبقه نرم در پیلوت ساختمان است. بسیاری از ساختمان‌ها دارای بازشوهای بزرگی در پیلوت بودند در حالی که در طبقات، تعداد زیادی از دهانه‌ها توسط میانقاب پر شده بودند و همین امر باعث شده بود که سختی طبقات از سختی پلوت

بسیار بیشتر و منجر به بروز پدیده طبقه نرم گردد که نمونه‌ای از آن در شکل ۱۴-۱۴ مشاهده می‌گردد. بنابراین همانگونه که بند ۱-۵-۸ استاندارد ۲۸۰۰ تاکید نموده باید اثر میانقاب‌ها در تحلیل و طراحی سازه را لحاظ یا پس از تامین پایداری جانبی (عمود بر صفحه) آن‌ها را از قاب پیرامونی جدا نمود.

شکل ۱۴-۱۴- بروز طبقه نرم در پیلوت ساختمان، سرپل ذهاب
